## 17. 장기교

### 17.1 시설물의 개요

본 시설물은 대구광역시 군위군 효령면 장기리(상주영천고속도로 44.218~44.428km)에 위치한 교량으로서 총 연장 180.0m, 폭 24.4m, 왕복 4차로로 시공되어 있다.

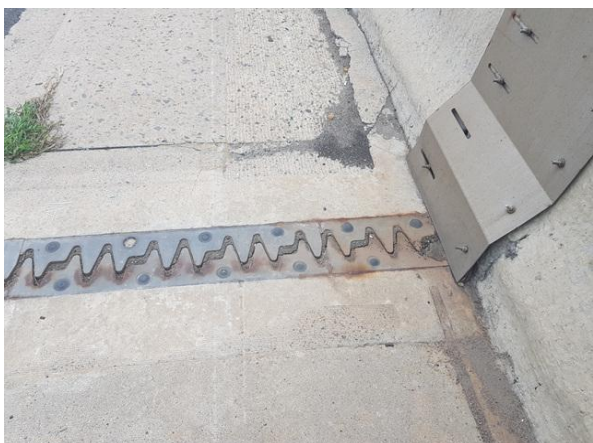
| 손상현황 | • A1 후타재 균열 | 손상현황 | • A1 이물질퇴적(L=3.0m) |
| 원 인 | • 건조수축, 공용기간 증가, 차량윤하중 | 원 인 | • 공용기간 증가, 비산물퇴적 |

- 신축이음에 조사된 후타재 파손의 경우 다짐미흡, 거푸집 조기 탈거, 차량윤하중 등에 의한 손상으로 시설물에 영향을 미치는 구조적인 손상은 아닌 것으로 판단되며 내구성 확보 차원의 단면보수 등의 보수를 실시하는 것이 바람직하다.
- 조사된 본체 이물질퇴적의 경우 비산물퇴적, 공용기간 증가 등에 의한 손상으로 정비 등의 보수를 실시하는 것이 바람직하다.
- 조사된 후타재 균열의 경우 건조수축, 공용기간 증가, 차량 윤하중 등에 의한 손상으로 시설물에 영향을 미치는 구조적인 손상은 아닌 것으로 판단되며 즉각적인 보수보다 주의관찰 후 손상 진전 시 적절한 보수를 실시하는 것이 바람직하다.

| 조치방안 | • 주의관찰 | 조치방안 | • 정비(청소) |

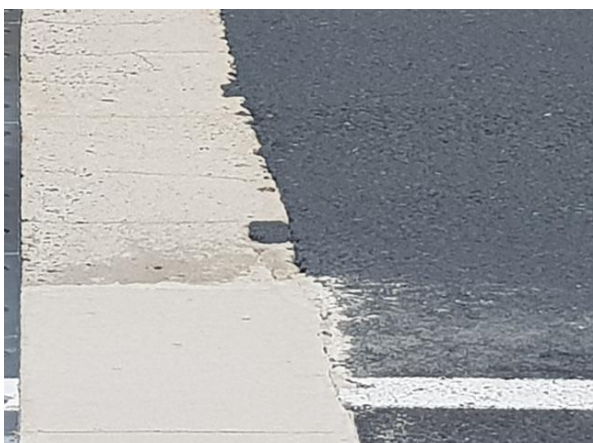
| 손상현황 | • A1 후타재 균열 | 손상현황 | • A1 후타재 파손(0.1×0.2) |
| 원 인 | • 건조수축, 공용기간 증가, 차량윤하중 | 원 인 | • 다짐부족, 차량윤하중 |

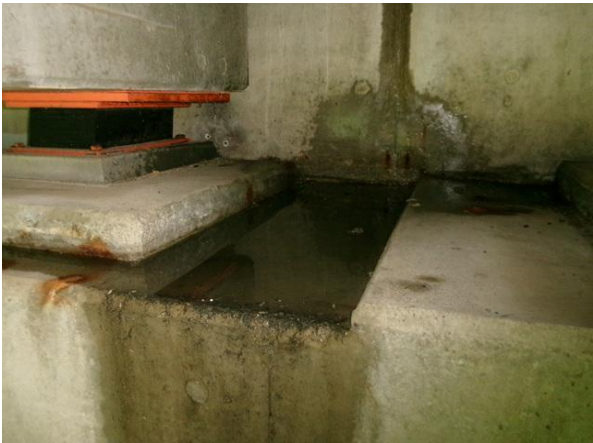
| 손상현황 | • A1 체수흔적(1.0×2.0) | 손상현황 | • A2 누수흔적(8.0×5.0) |
| 원 인 | • 신축이음부 우수유입 등 | 원 인 | • 신축이음부 우수유입 등 |

- 교대에 발생한 누수흔적, 체수흔적의 경우 신축이음을 통한 우수유입에 의한 손상으로 주기적인 점검을 통한 손상의 진전여부 확인 후 진전시 신축이음과 연계한 보수를 실시하는 것이 요구된다.

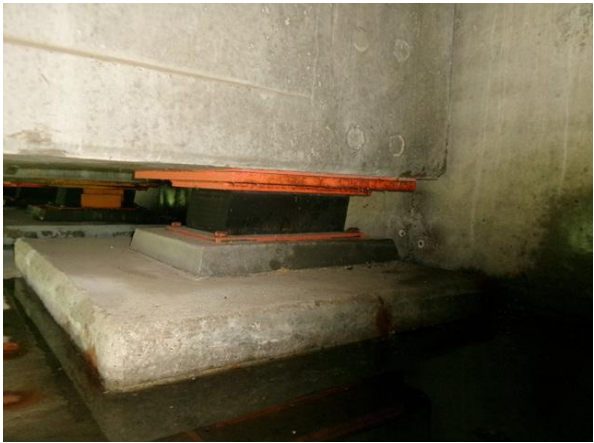
| 손상현황 | • A1-Sh1 물탈 파손(0.1×0.1) | 손상현황 | • A1-Sh2 플레이트 부식 |
| 원 인 | • 다짐부족, 거푸집 조기탈거 | 원 인 | • 공용기간 증가, 습기흡착 |

| 조치방안 | • 단면보수 | 조치방안 | • 재도장 |
