## 18. 금매교

### 18.1 시설물의 개요

본 시설물은 대구광역시 군위군 효령면 금매리(상주영천고속도로 46.660~46.980km)에 위치한 교량으로서 총 연장 320.0m, 폭 24.4m, 왕복 4차로로 시공되어 있다.

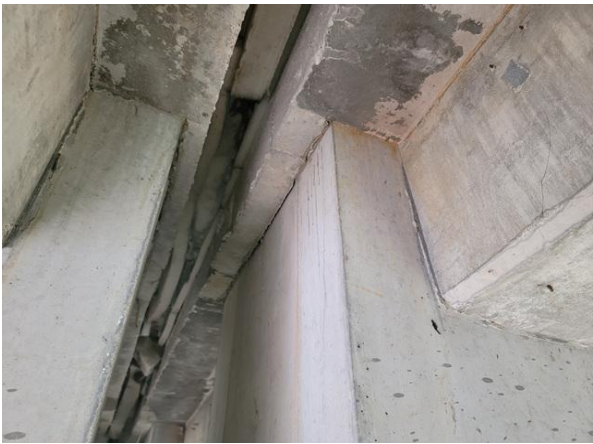
| 손상현황 | • S2 층분리(0.5×0.2) | 손상현황 | • S3 층분리(0.2×0.5) |
| 원 인 | • 다짐부족, 거푸집 조기탈거 등 | 원 인 | • 다짐부족, 거푸집 조기탈거 등 |

| 조치방안 | • 단면보수 | 조치방안 | • 단면보수 |

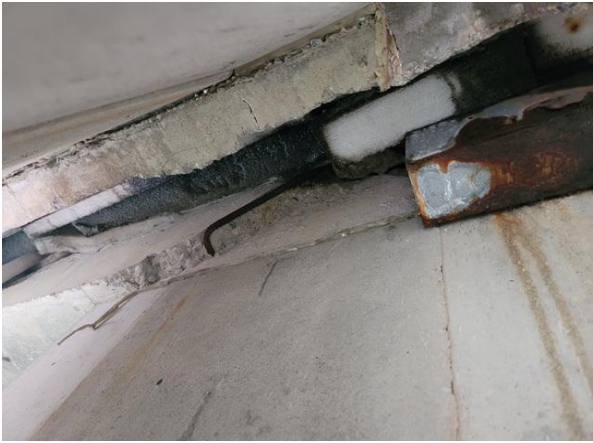
| 손상현황 | • S3 파손 및 철근노출(0.5×0.2) | 손상현황 | • S5 재료분리(1.0×0.3) |
| 원 인 | • 다짐부족, 거푸집 조기탈거 등 | 원 인 | • 다짐부족, 거푸집 조기탈거 등 |

- 바닥판하면에서 조사된 층분리, 재료분리의 경우 다짐부족, 거푸집 조기탈거 등 복합적인 원인에 의한 손상으로 구조적인 영향을 미치는 손상은 아니나 내구성확보 차원의 단면보수 등 보수가 필요하다고 판단된다.
- 조사된 파손 및 철근노출의 경우 다짐부족, 거푸집 조기탈거 등 복합적인 원인에 의한 손상으로 구조적인 영향을 미치는 손상은 아니나 내구성확보 차원의 단면보수+방청 등 보수가 필요하다고 판단된다.

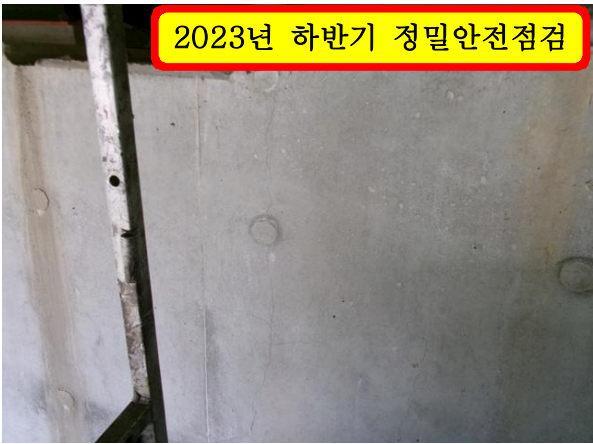
| 손상현황 | • A2 균열(0.3mm미만) | 손상현황 | • A2 균열(0.3mm미만) 보수 전경 |

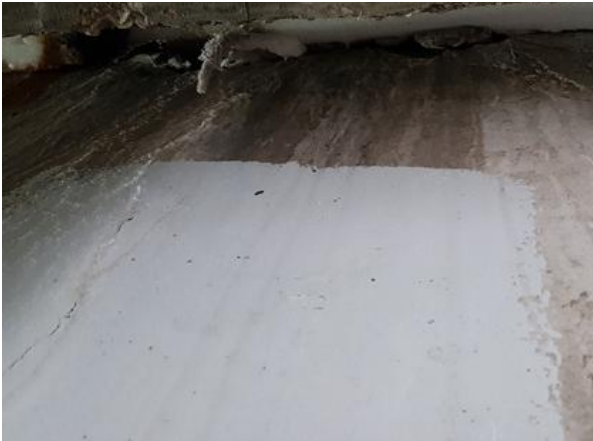
| 손상현황 | • A2 균열(0.3mm이상) | 손상현황 | • A2 보수부백태(0.1×0.2) |
| 원 인 | • 건조수축, 거푸집 조기탈거 등 | 원 인 | • 건조수축, 공용기간 증가, 우수유입 |

| 조치방안 | • 주입보수 | 조치방안 | • 표면처리 |

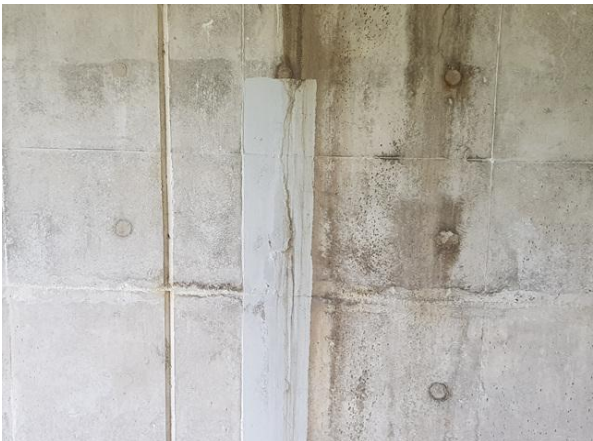
| 손상현황 | • A2 균열부 백태(0.2×1.0) | 손상현황 | • A2 파손(1.5×0.3) |
| 원 인 | • 신축이음 하부 누수, 보수 미흡 | 원 인 | • 외부충격, 시공미흡 등 |

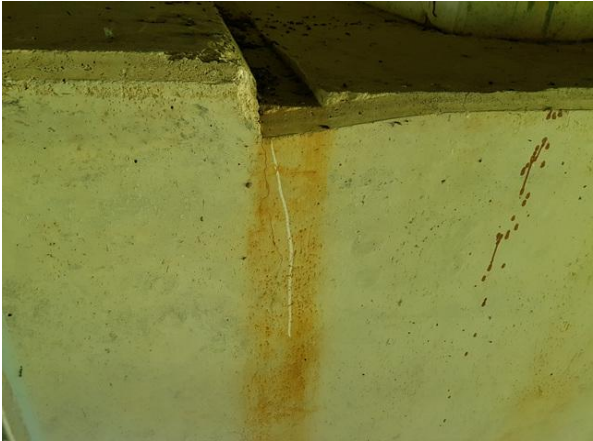
| 손상현황 | • P1 코핑부 균열(0.3mm미만) | 손상현황 | • P2 코핑부 표면열화(1.0×2.0) |
| 원 인 | • 건조수축, 거푸집 조기탈거 등 | 원 인 | • 우수유입, 공용기간 증가 등 |

| 조치방안 | • 표면처리 | 조치방안 | • 주의관찰 |

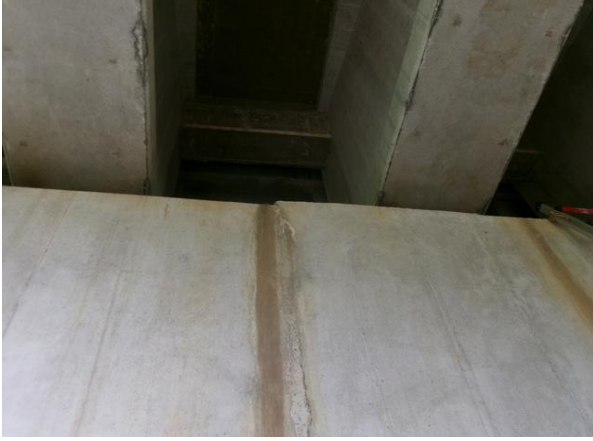
| 손상현황 | • P5 코핑부 백태(0.1×0.3) | 손상현황 | • P2 폐콘크리트 퇴적(10.0×1.0) |
| 원 인 | • 우수유입, 공용기간 증가 | 원 인 | • 시공미흡 등 |

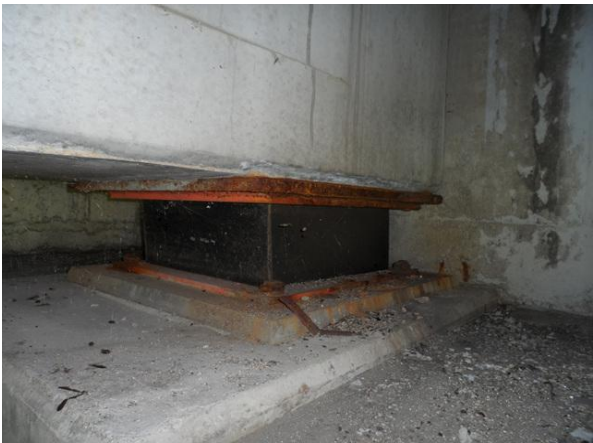
| 손상현황 | • A1-Sh5 Plate부식 | 손상현황 | • P2-Sh5 몰탈균열(0.3mm미만) |
| 원 인 | • 외부 단부 및 신축이음 하부 우수유입 | 원 인 | • 건조수축, 거푸집 조기탈거 등 |

| 조치방안 | • 재도장 | 조치방안 | • 표면처리 |

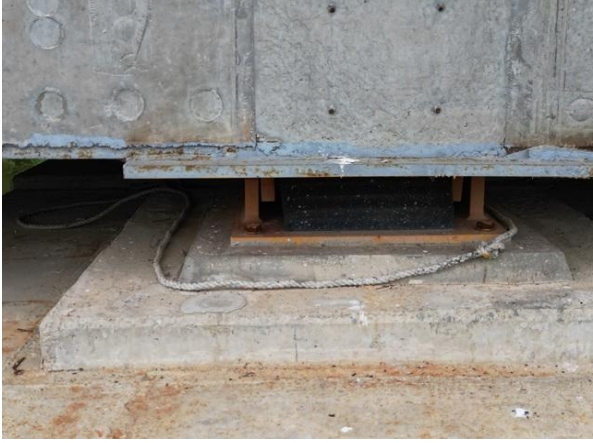
| 손상현황 | • P3-Sh1 볼트 부식 | 손상현황 | • P5-Sh8 받침콘크리트재료분리(0.5×0.2) |
| 원 인 | • 외부 단부 및 신축이음 하부 우수유입 | 원 인 | • 시공미흡, 다짐미흡 |

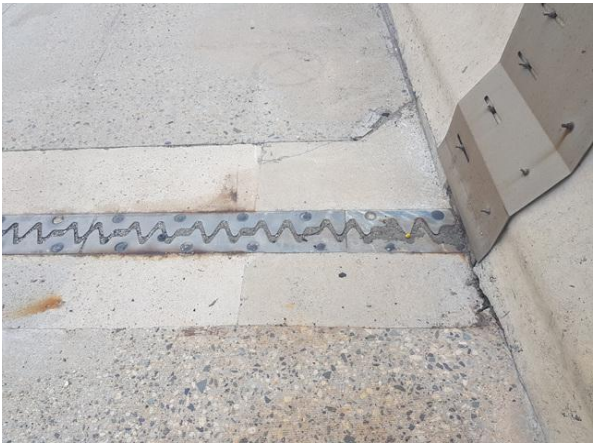
| 손상현황 | • A1 본체 이물질퇴적(L=2.0m) | 손상현황 | • A1 후타재 파손(0.1×1.0) |
| 원 인 | • 공용기간증가, 비산물퇴적 | 원 인 | • 건조수축, 차량윤하중, 표면열화 |

| 조치방안 | • 정비 | 조치방안 | • 단면보수 |

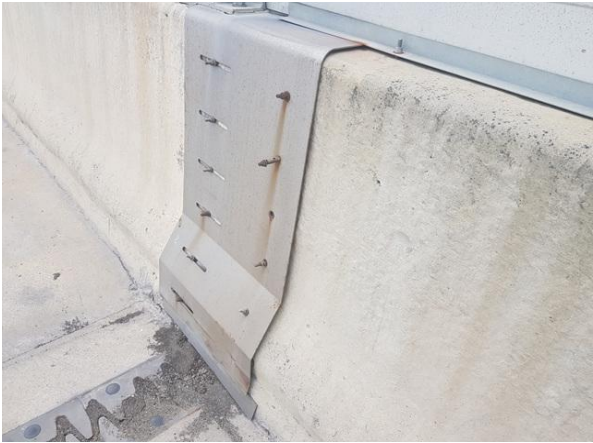
| 손상현황 | • P2 차수판 볼트 체결불량 | 손상현황 | • P2 하부 고무재 파손(L=0.5m) |
| 원 인 | • 공용연수 증가 등 | 원 인 | • 차량운하중, 공용연수 증가 |

| 조치방안 | • 정비 | 조치방안 | • 주의관찰 |

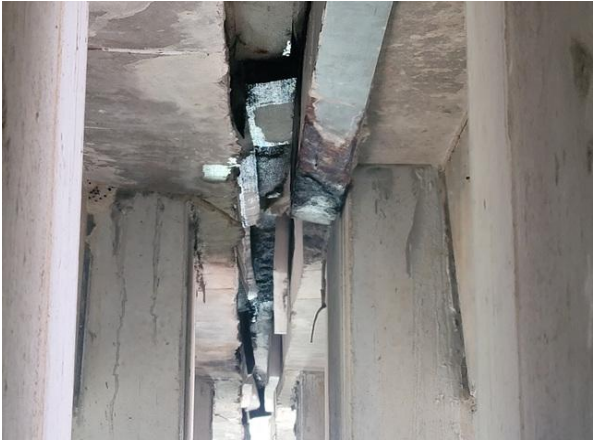
| 손상현황 | • P2 하부 누수 | 손상현황 | • P5 본체 이물질퇴적(L=3.0m) |
| 원 인 | • 공용기간증가, 우수유입 | 원 인 | • 공용기간증가, 우수유입 |

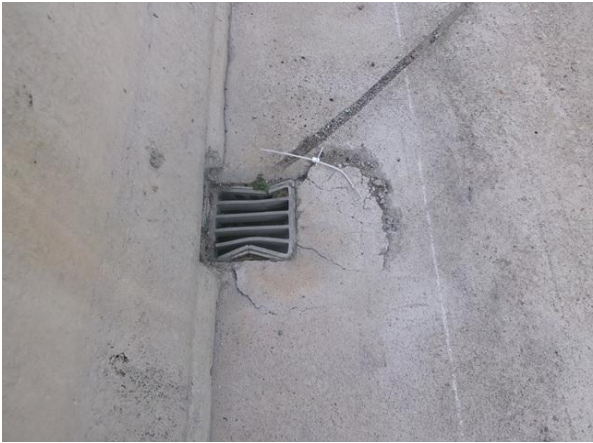
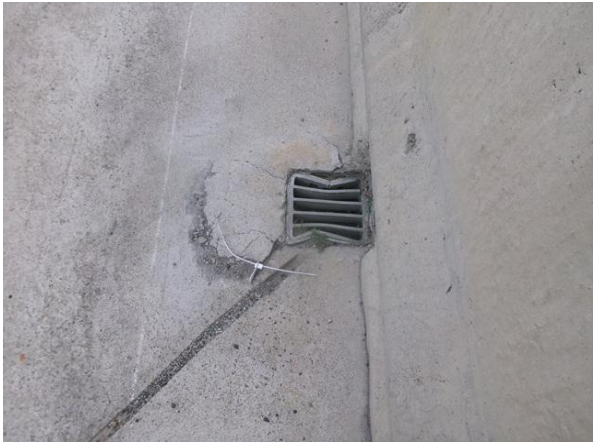
| 손상현황 | • S7 포장 열화(0.5×0.5) | 손상현황 | • S7 포장 열화(0.5×0.5) |
| 원 인 | • 공용연수 증가, 시공미흡 | 원 인 | • 공용연수 증가, 시공미흡 |

- 교면포장에 조사된 포장열화의 경우 시공미흡, 공용연수 증가 등 복합적인 원인에 의한 손상으로 구조적인 영향을 미치는 손상은 아니므로 주의관찰 후 손상 진전 시 적절한 보수를 실시하는 것이 바람직 하다.

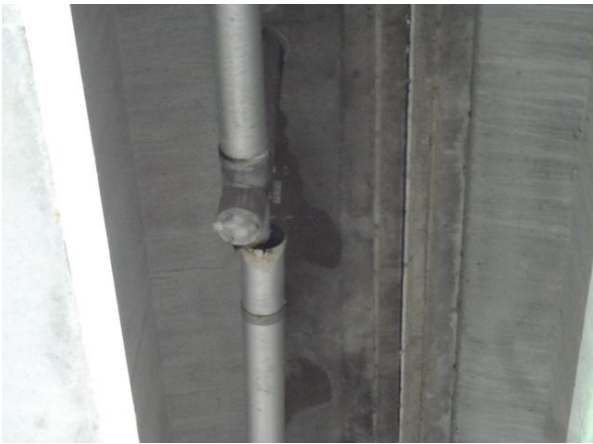
| 손상현황 | • S1 배수관 연결부 탈락(1EA) | 손상현황 | • S2 배수관 누수(1EA) |
| 원 인 | • 공용기간 증가, 시공미흡 | 원 인 | • 공용기간 증가, 시공미흡 |

- 조사된 배수관 연결부 탈락, 배수관 누수, 배수구 덮개 변형의 경우 공용기간 증가, 시공미흡 등 복합적인 원인에 의한 손상으로 정비 등 보수가 필요하다고 판단된다.

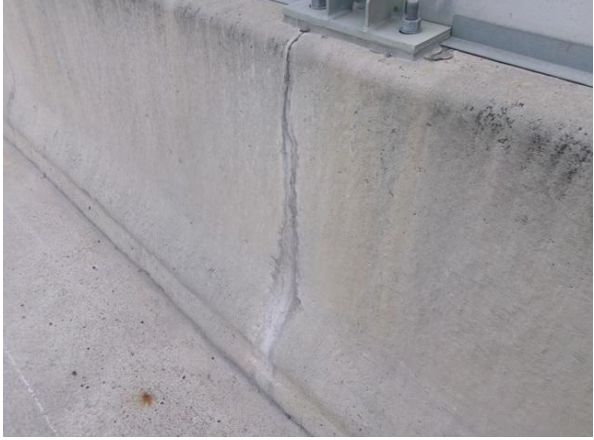
| 손상현황 | • S6 균열부백태(0.2×1.0) | 손상현황 | • S4 균열(0.3mm미만) |
| 원 인 | • 건조수축, 우수유입 | 원 인 | • 건조수축, 거푸집 조기탈거 |

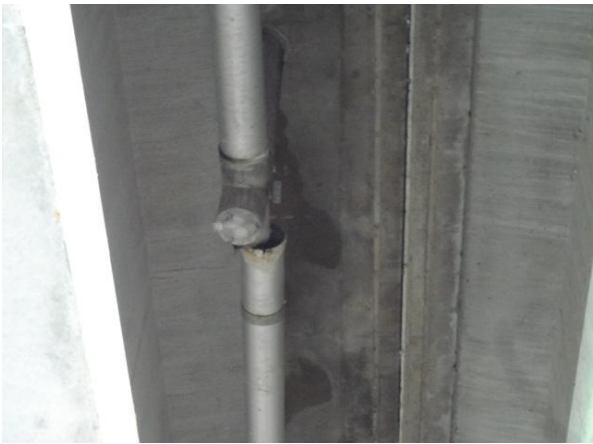
| S1 배수관 연결부 탈락 | S2 배수관 누수(IEA) |

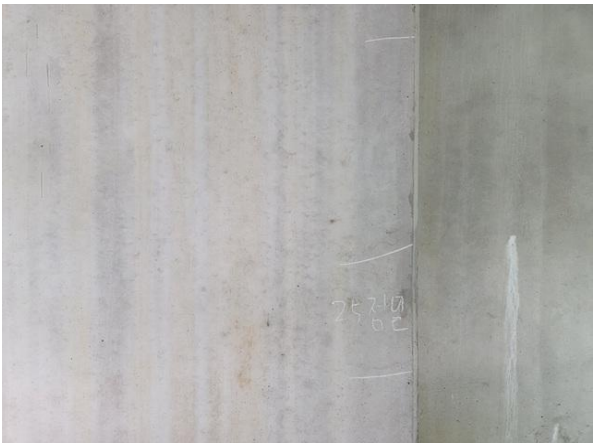
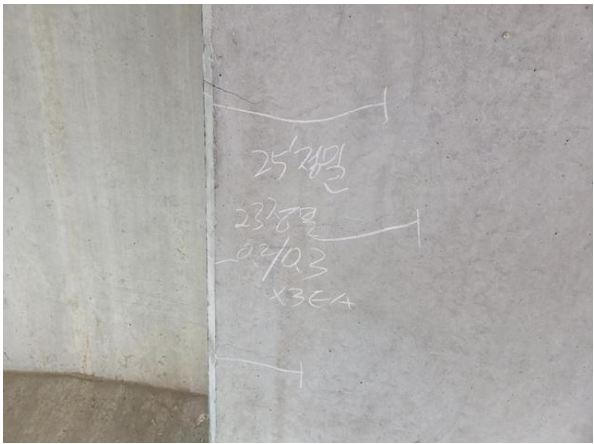
| 손상현황 | • S1 균열(0.3mm미만) | 손상현황 | • S1 균열(0.3mm미만) |
| 원 인 | • 건조수축, 거푸집 조기탈거 등 | 원 인 | • 건조수축, 거푸집 조기탈거 등 |

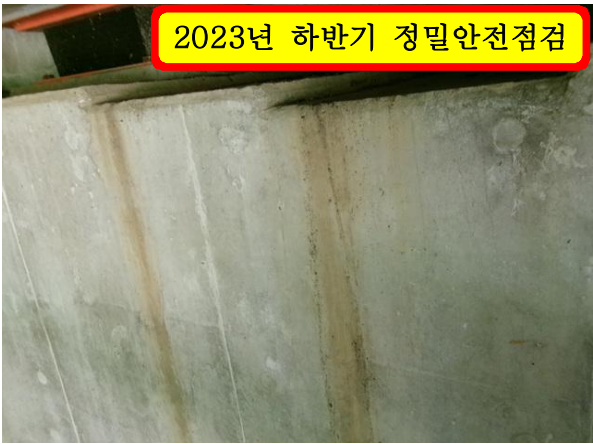
| 손상현황 | • A2 균열(0.3mm미만) | 손상현황 | • A2 균열(0.3mm미만) 보수전경 |

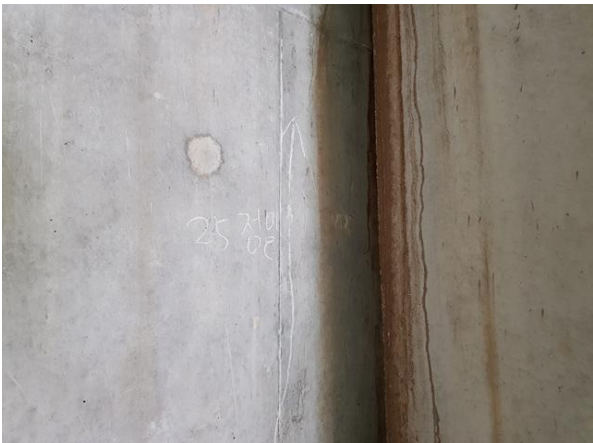
| 손상현황 | • A2 균열(0.3mm미만) | 손상현황 | • A2 균열부백태(0.2×1.0) |
| 원 인 | • 건조수축, 거푸집 조기탈거 등 | 원 인 | • 건조수축, 시공미흡, 우수유입 |

| 조치방안 | • 표면처리 | 조치방안 | • 표면처리 |

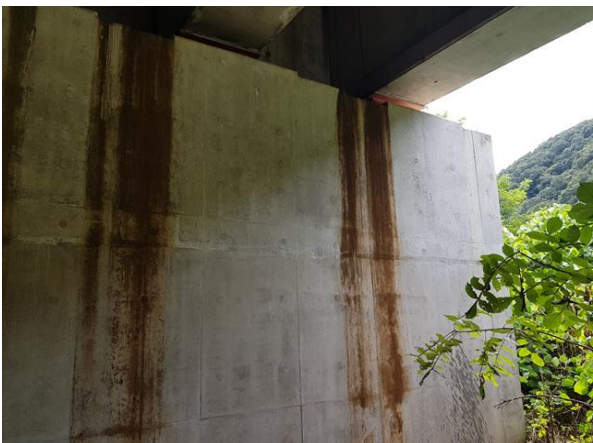
| 손상현황 | • A1 누수흔적(0.5×4.0) | 손상현황 | • A1 법면 세굴(1.0m×1.0m) |
| 원 인 | • 우수유입 등 | 원 인 | • 인접사면 우수유입 |

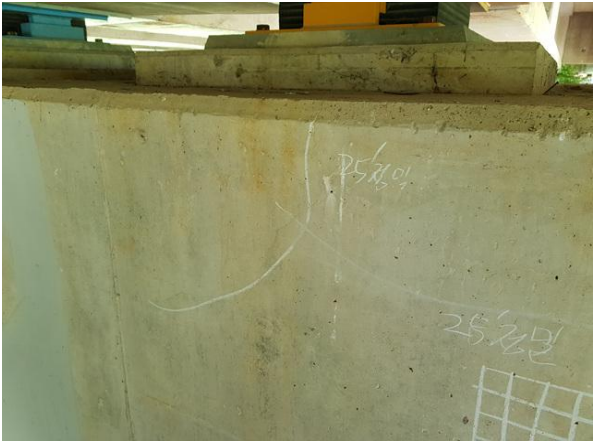
| 손상현황 | • P1 균열(0.3mm미만) | 손상현황 | • P2 페콘크리트 퇴적(10.0×1.0) |
| 원 인 | • 건조수축, 거푸집 조기탈거 등 | 원 인 | • 시공미흡 등 |

| 조치방안 | • 표면처리 | 조치방안 | • 정비 |

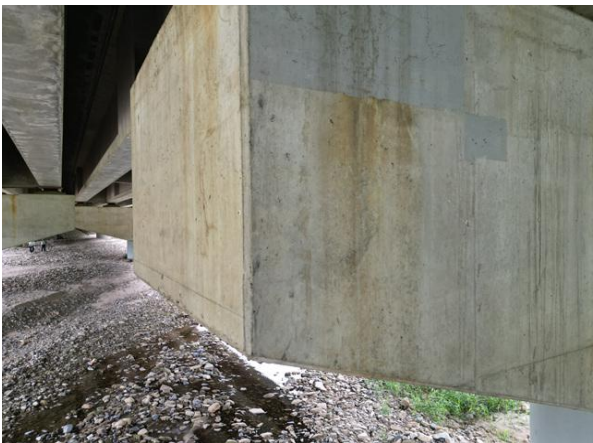
| 손상현황 | • P3 균열(0.3mm미만) | 손상현황 | • P4 망상균열(8.0×2.0) |
| 원 인 | • 건조수축, 거푸집 조기탈거 등 | 원 인 | • 건조수축, 거푸집 조기탈거 등 |

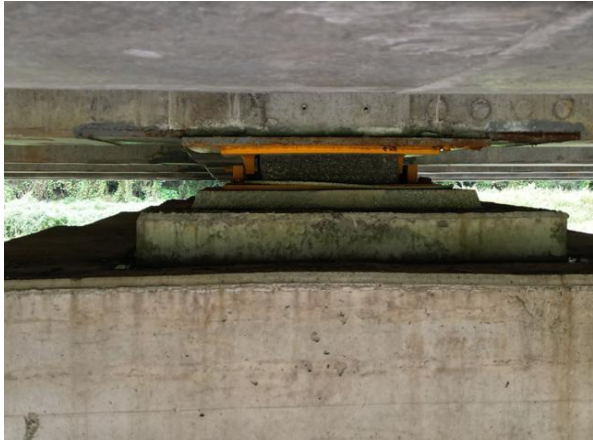
| 손상현황 | • A1-Sh4 스토퍼 간섭 | 손상현황 | • P5-Sh3 Plate부식 |
| 원 인 | • 시공미흡 등 | 원 인 | • 외부 단부 및 신축이음 하부 우수유입 |

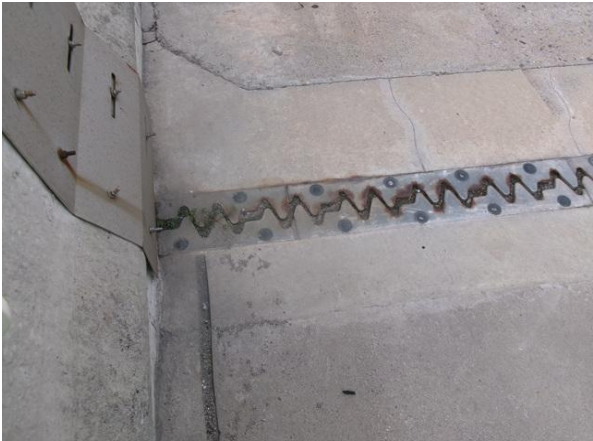
| 손상현황 | • A1 본체 이물질퇴적(L=1.0m) | 손상현황 | • A2 후타재 파손(0.1×1.0) |
| 원 인 | • 공용기간증가, 비산물퇴적 | 원 인 | • 차량윤하중, 다짐부족 |

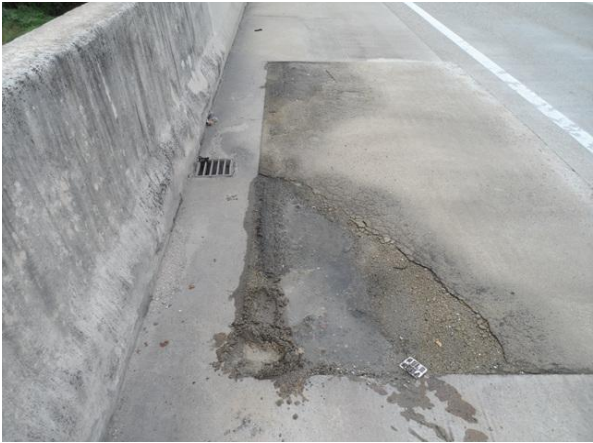
| 손상현황 | • S4 포장 화재열화(3.0×5.0) | 손상현황 | • S2 포장 망상균열(4.0×3.0) |
| 원 인 | • 화재 | 원 인 | • 건조수축, 공용기간 증가, 차량윤하중 |

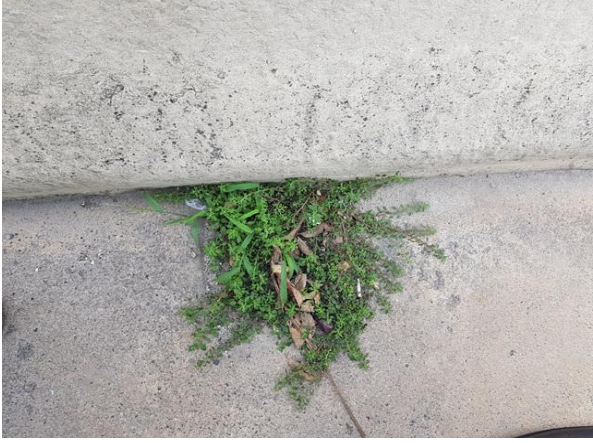
| 손상현황 | • S5 배수구 막힘 | 손상현황 | • S6 배수관 이음부 누수 |
| 원 인 | • 비산물 퇴적, 공용기간 증가 | 원 인 | • 공용기간 증가, 시공미흡 |

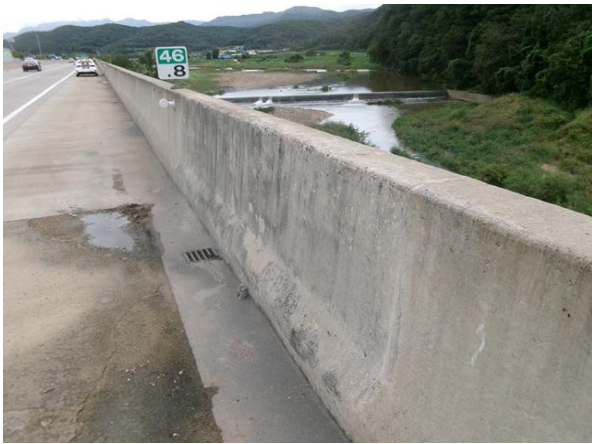
| 손상현황 | • S4 화재열화(5.0×1.0) | 손상현황 | • S5 균열부백태(0.1×1.5) |
| 원 인 | • 화재 등 | 원 인 | • 우수유입, 습기흡착 등 |
