## 27. 중들교

### 27.1 시설물의 개요

본 시설물은 경상북도 영천시 화산면 화산리(상주영천고속도로 71.752~71.842km)에 위치한 교량으로서 총 연장 105.0m, 폭 23.4m, 왕복 4차로로 시공되어 있다.

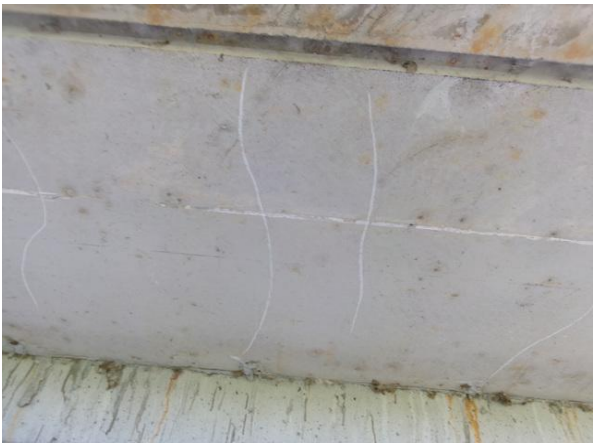
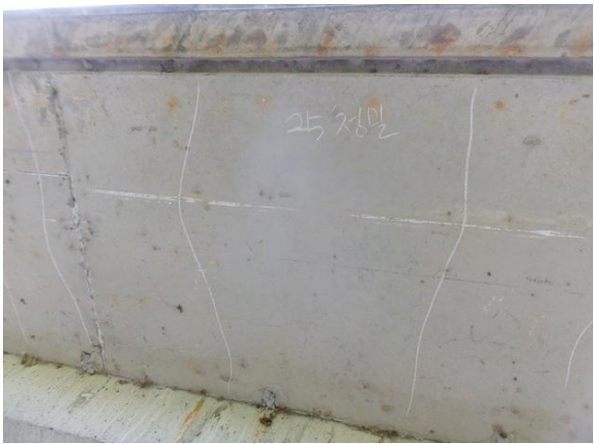
【사진 27.3.3】 바닥판하면 손상현황

| 손상현황 | • S2 균열(0.3mm미만) | 손상현황 | • S2 균열(0.3mm미만) |
| 원 인 | • 건조수축, 거푸집 조기탈거 등 | 원 인 | • 건조수축, 거푸집 조기탈거 등 |

- 바닥판하면에 조사된 균열(0.3mm미만)의 경우 건조수축, 거푸집 조기탈거 등 복합적인 원인에 의한 손상으로 구조적인 영향을 미치는 손상은 아니나 내구성확보 차원의 표면처리 등 보수가 필요하다고 판단된다.

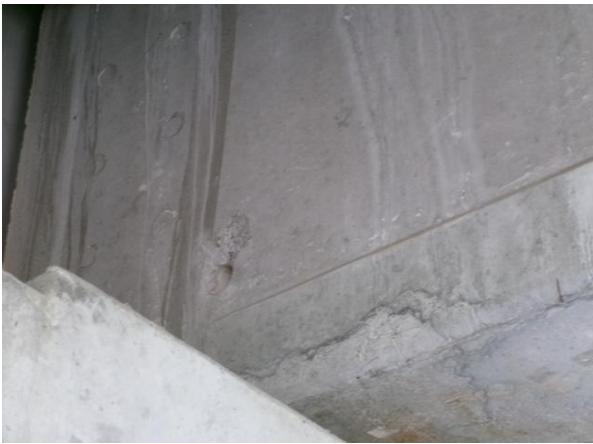
【사진 27.3.5】 거더 손상현황

| 손상현황 | • S1 파손(0.2×0.2) | 손상현황 | • S2 상태양호 |
| 원 인 | • 시공미흡 등 | 원 인 | — |

- 거더에 조사된 파손의 경우 시공미흡에 의한 손상으로 구조적인 영향을 미치는 손상은 아니나 내구성확보 차원의 단면보수 등 보수가 필요하다고 판단된다.

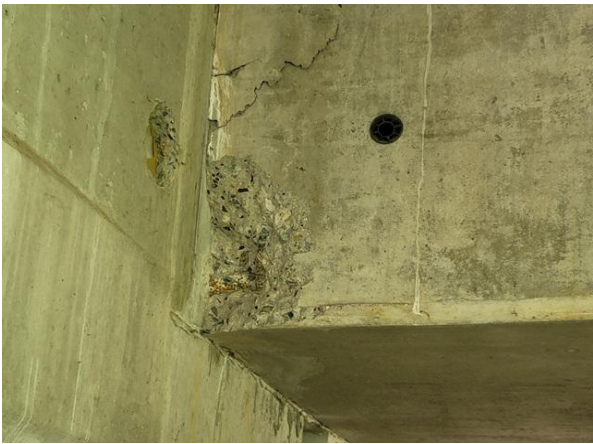
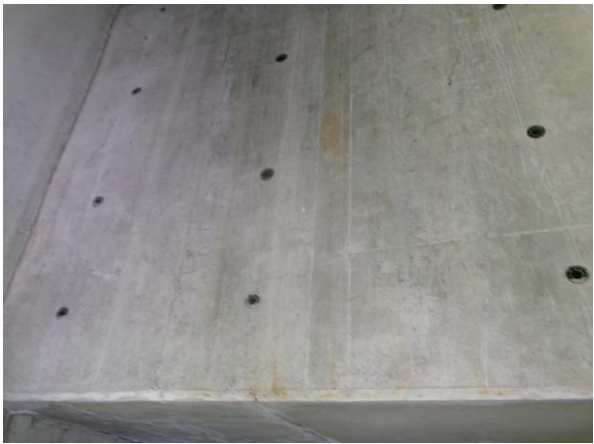
【사진 27.3.7】 가로보 손상현황

| 손상현황 | • S2 가로보 박락 및 철근노출(1.0×0.3) | 손상현황 | • S2 가로보 망상균열(2.0×2.0) |
| 원 인 | • 다짐부족, 거푸집 조기탈거 등 | 원 인 | • 건조수축, 온도변화, 공용기간 증가 |

- 가로보에 조사된 망상균열의 경우 건조수축, 거푸집 조기탈거 등 복합적인 원인에 의한 손상으로 구조적인 영향을 미치는 손상은 아니나 내구성확보 차원의 표면처리 등 보수가 필요하다고 판단된다.
- 조사된 충분리, 박락 및 철근노출의 경우 다짐부족, 거푸집 조기탈거 등 복합적인 원인에 의한 손상으로 구조적인 영향을 미치는 손상은 아니나 내구성확보 차원의 단면보수, 단면보수+방청 등 보수가 필요하다고 판단된다.

| 조치방안 | • 단면보수+방청 | 조치방안 | • 표면처리 |

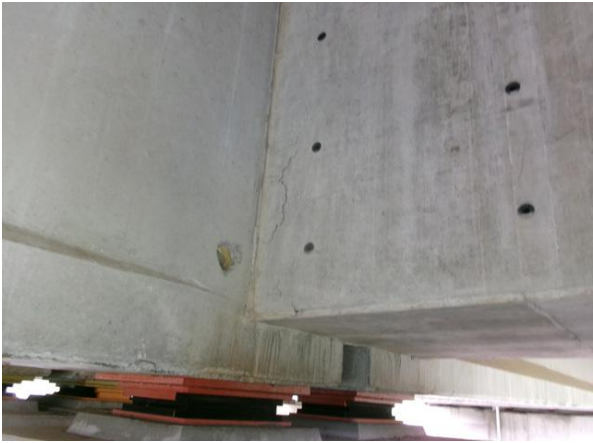
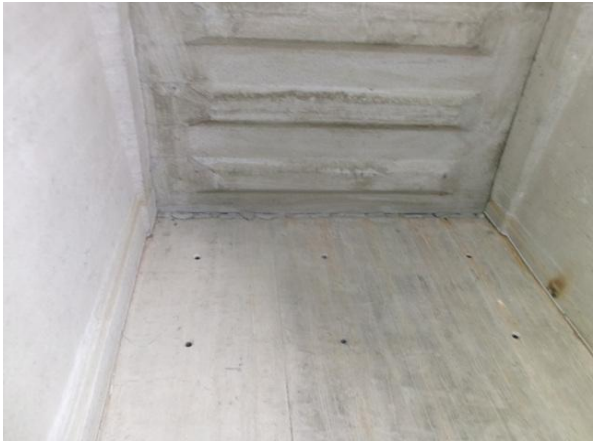
| 손상현황 | • S2 가로보 충분리(0.2×1.5) | 손상현황 | • S2 가로보 충분리(0.3×1.5) |
| 원 인 | • 다짐부족, 거푸집 조기탈거 등 | 원 인 | • 다짐부족, 거푸집 조기탈거 등 |

| 조치방안 | • 단면보수 | 조치방안 | • 단면보수 |

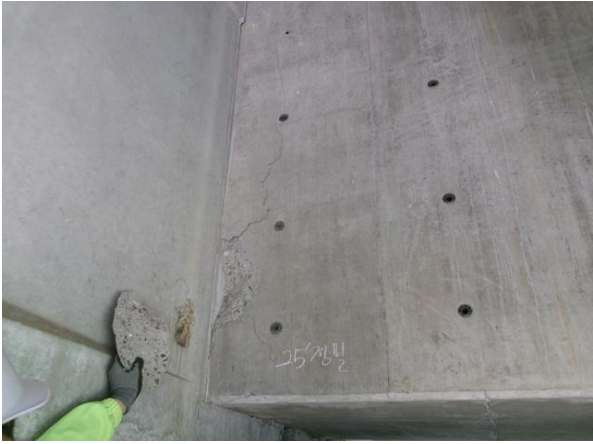
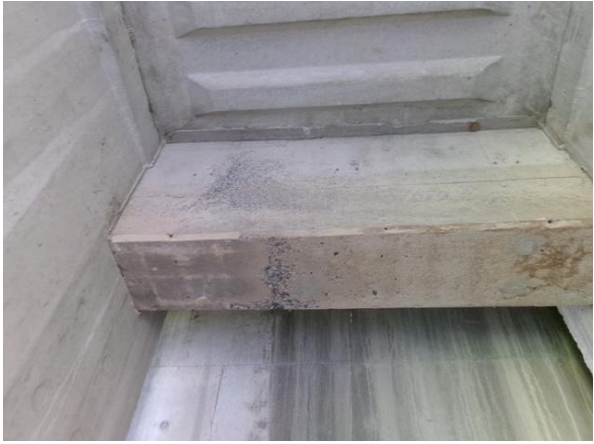
| 손상현황 | • S2 가로보 박락 및 철근노출(0.3×0.2) | 손상현황 | • S3 가로보 충분리(1.0×1.0) |
| 원 인 | • 다짐부족, 거푸집 조기탈거 등 | 원 인 | • 다짐부족, 거푸집 조기탈거 등 |

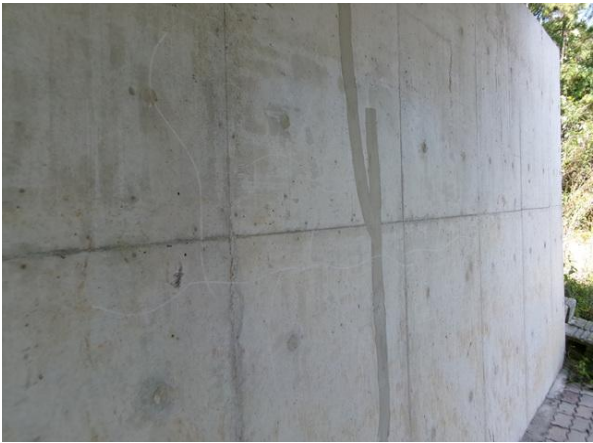
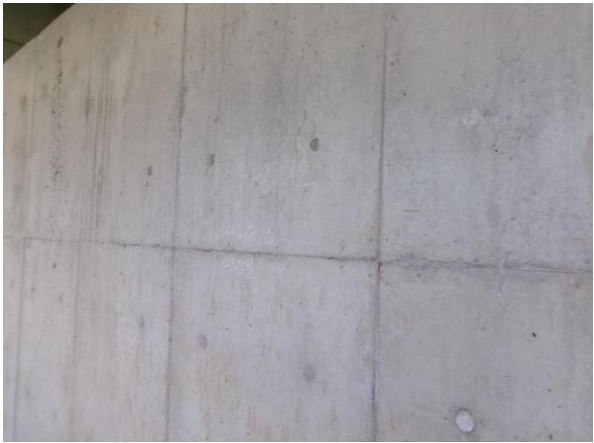
【사진 27.3.9】 교대 손상현황

| 손상현황 | • A1 망상균열(4.0×1.0) | 손상현황 | • A1 벽체 균열(0.3mm미만) |
| 원 인 | • 건조수축, 온도변화, 열화 | 원 인 | • 건조수축, 온도변화, 열화 |

- 교대에 조사된 균열(0.3mm미만), 망상균열의 경우 건조수축, 온도변화, 열화 등 복합적인 원인에 의한 손상으로 구조적인 영향을 미치는 손상은 아니나 내구성확보 차원의 표면처리 등 보수가 필요하다고 판단된다.

| 조치방안 | • 표면처리 | 조치방안 | • 표면처리 |

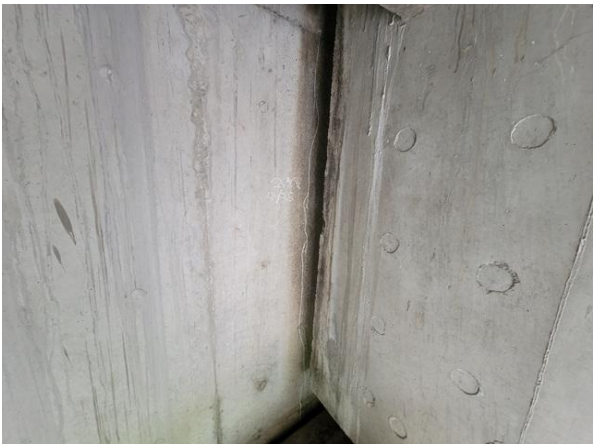
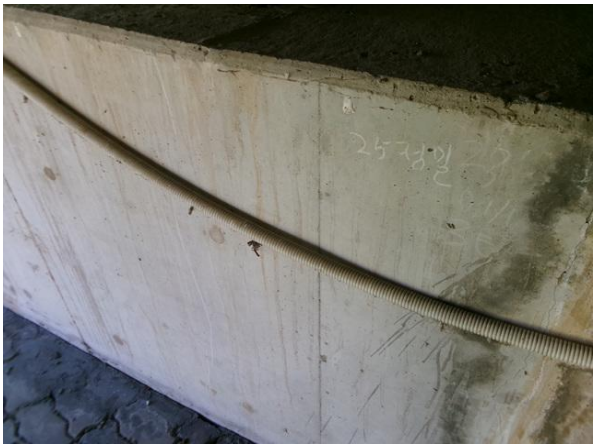
| 손상현황 | • A1 벽체 균열(0.3mm미만) | 손상현황 | • A2 벽체 균열(0.3mm미만) |
| 원 인 | • 건조수축, 온도변화, 열화 | 원 인 | • 건조수축, 온도변화, 열화 |

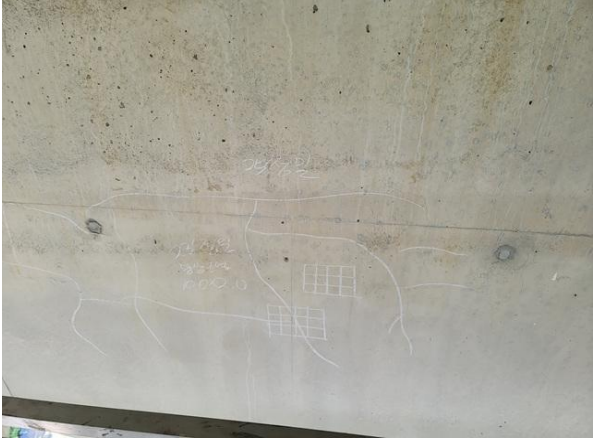
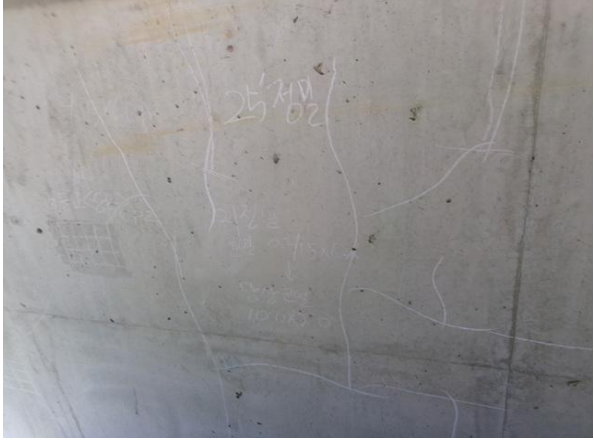
【사진 27.3.11】 교각 손상현황

| 손상현황 | • P1 망상균열(10.0×2.0) | 손상현황 | • P1 망상균열(10.0×2.0) |
| 원 인 | • 건조수축, 온도변화, 열화 | 원 인 | • 건조수축, 온도변화, 열화 |

- 교각에 조사된 망상균열의 경우 건조수축, 온도변화, 열화 등 복합적인 원인에 의한 손상으로 구조적인 영향을 미치는 손상은 아니나 내구성확보 차원의 표면처리 등 보수가 필요하다고 판단된다.

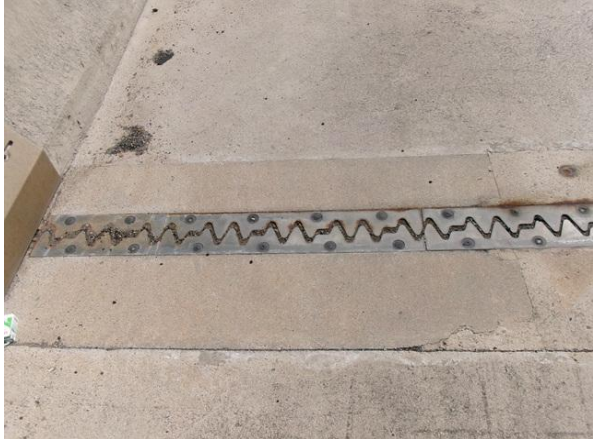
【사진 27.3.18】 신축이음장치 손상현황

| 손상현황 | • A1 후타재 층분리(0.5×0.5) | 손상현황 | • A1 이물질퇴적 |
| 원 인 | • 공용기간 증가, 차량윤하중, 열화 | 원 인 | • 공용기간 증가, 미산물퇴적 |

- 신축이음에 조사된 본체 부식, 후타재 균열의 경우 우수유입, 공용연수 증가, 건조수축, 거푸집 조기탈거 등 복합적인 원인에 의한 손상으로 즉각적인 보수보다 주의관찰 후 손상 진전 시 적절한 보수를 실시하는 것이 바람직하다.
- 조사된 파후타재 층분리, 파손의 경우 다짐부족, 차량운하중 등 복합적인 원인에 의한 손상으로 단면보수 등 보수가 필요하다고 판단된다.
- 조사된 이물질퇴적의 경우 비산물퇴적, 공용연수 증가 등 복합적인 원인에 의한 손상으로 정비 등 보수가 필요하다고 판단된다.

| 조치방안 | • 단면보수 | 조치방안 | • 정비 |

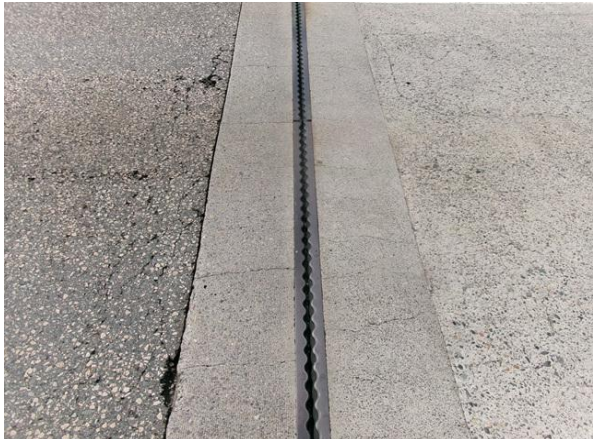
| 손상현황 | • A2 본체 부식(L=3.0m) | 손상현황 | • A2 후타재 균열 |
| 원 인 | • 우수유입, 공용연수 증가 | 원 인 | • 건조수축, 차량윤하중 등 |

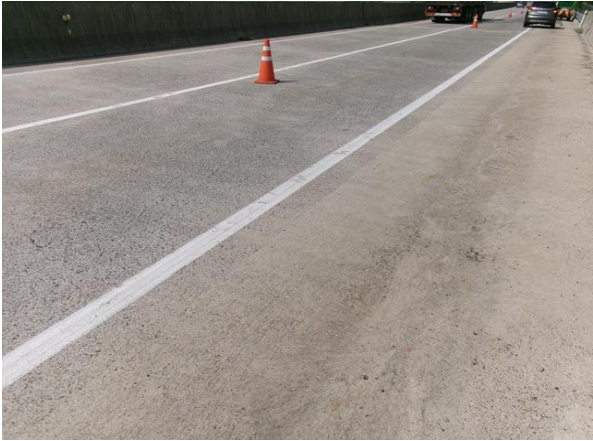
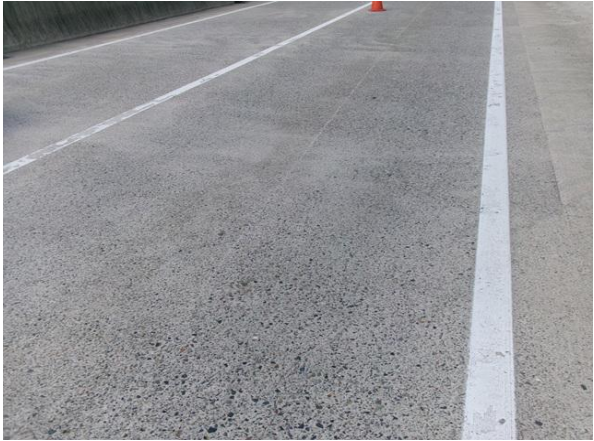
【사진 27.3.21】 교면포장 손상현황

| 손상현황 | • S1 망상균열 (6.0m×35.0m) | 손상현황 | • S2 망상균열 (6.0m×35.0m) |
| 원 인 | • 공용기간 증가, 건조수축, 차량운하중 | 원 인 | • 공용기간 증가, 건조수축, 차량운하중 |

- 교면포장에 조사된 포장 망상균열, 접속부 포장 파손의 경우 건조수축, 공용기간 증가, 차량 운하중 등 복합적인 원인에 의한 손상으로 즉각적인 보수보다 주의관찰 후 손상 진전 시 적절한 보수를 실시하는 것이 바람직하다.

| 조치방안 | • 주의관찰 | 조치방안 | • 주의관찰 |

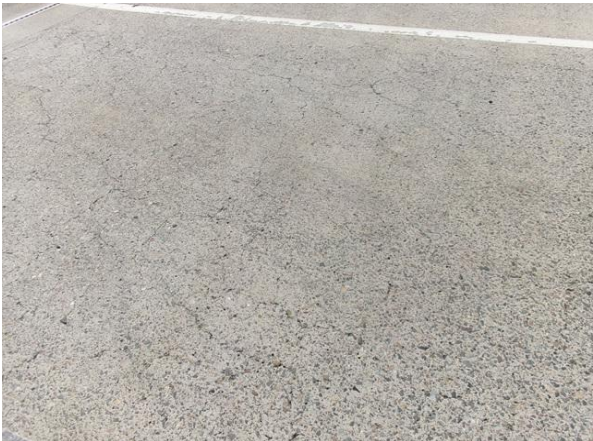
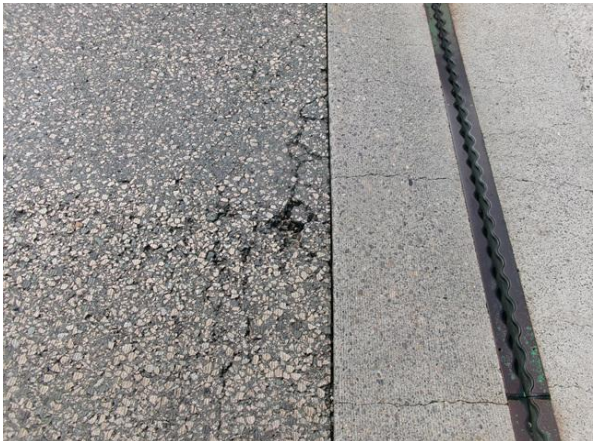
| 손상현황 | • S3 망상균열 (6.0m×35.0m) | 손상현황 | • S3 접속부 포장 파손 (0.2×0.5) |
| 원 인 | • 공용기간 증가, 건조수축, 차량운하중 | 원 인 | • 공용기간 증가, 차량운하중 |

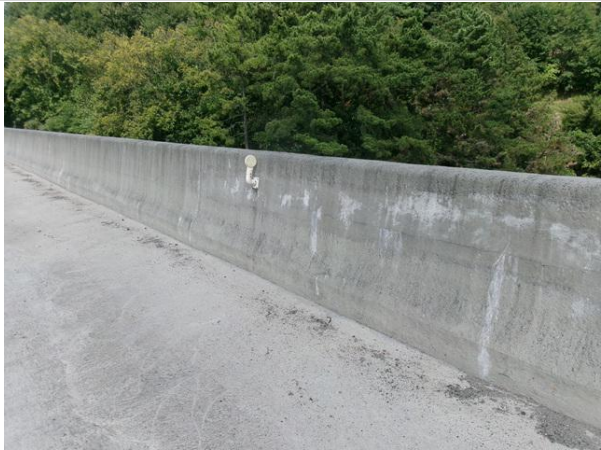
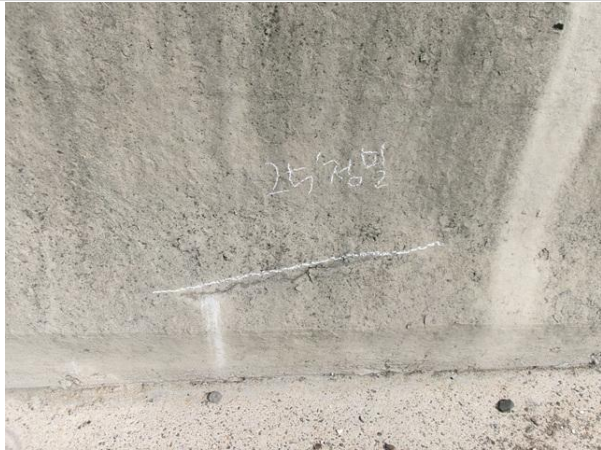
【사진 27.3.25】 방호벽 및 중분대 손상현황

| 손상현황 | • S1 균열(0.3mm미만) | 손상현황 | • S2 균열(0.3mm이상) |
| 원 인 | • 건조수축, 온도변화, 공용기간 증가 | 원 인 | • 건조수축, 온도변화, 공용기간 증가 |

- 방호벽에 조사된 균열(0.3mm미만, 이상)의 경우 건조수축, 온도변화, 공용기간 증가 등 복합적인 원인에 의한 손상으로 즉각적인 보수보다 주의관찰 후 손상 진전 시 적절한 보수를 실시하는 것이 바람직 하다.

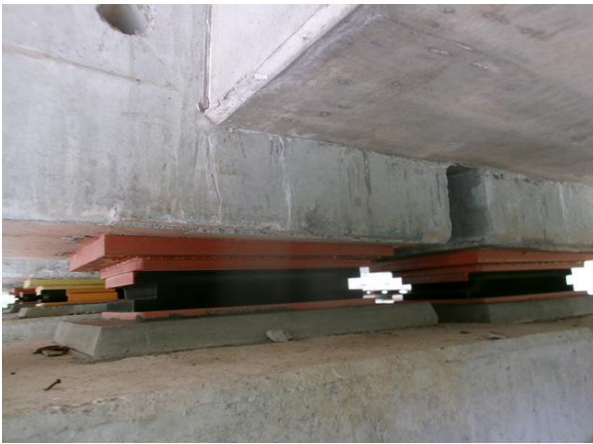
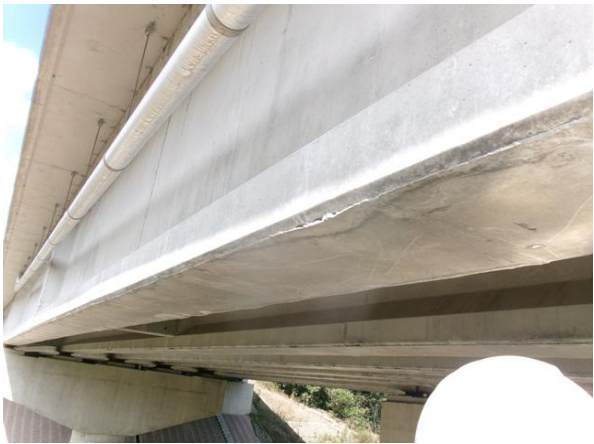
【사진 27.3.32】 거더 손상현황

| 손상현황 | • S1 층분리(0.2×0.2) | 손상현황 | • S2 시공불량(0.1×0.5) |
| 원 인 | • 다짐불량, 거푸집 조기탈거 | 원 인 | • 시공미흡 등 |

- 거더에 조사된 재료분리, 층분리, 파손의 경우 다짐불량, 거푸집 조기탈거 등 복합적인 원인에 의한 손상으로 구조적인 영향을 미치는 손상은 아니나 내구성확보 차원의 단면보수 등 보수가 필요하다고 판단된다.
- 조사된 시공불량의 경우 시공미흡에 의한 손상으로 구조적인 영향을 미치는 손상은 아니므로 주의관찰 후 손상 진전 시 적절한 보수를 실시하는 것이 바람직 하다.

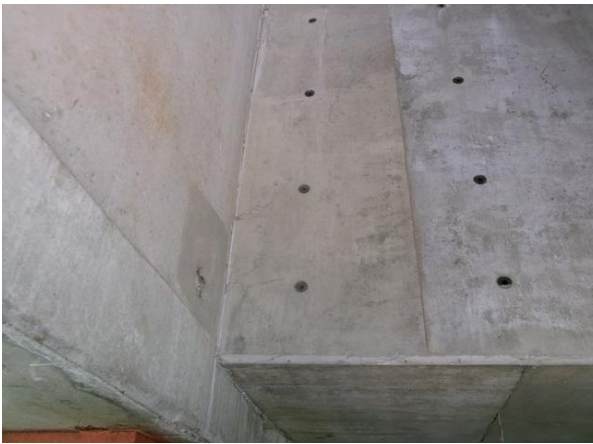
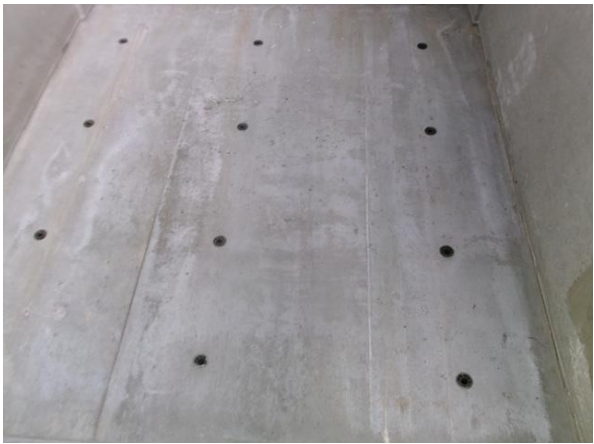
【사진 27.3.34】 가로보 손상현황

| 손상현황 | • S2 가로보 층분리(0.3×1.0) | 손상현황 | • S2 가로보 재료분리(1.5×0.3) |
| 원 인 | • 외부충격, 온도변화, 열화 | 원 인 | • 다짐미흡 |

- 가로보에 조사된 재료분리, 층분리의 경우 다짐미흡, 외부충격, 온도변화, 열화 등 복합적인 원인에 의한 손상으로 구조적인 영향을 미치는 손상은 아니나 내구성확보 차원의 단면보수 등 보수가 필요하다고 판단된다.

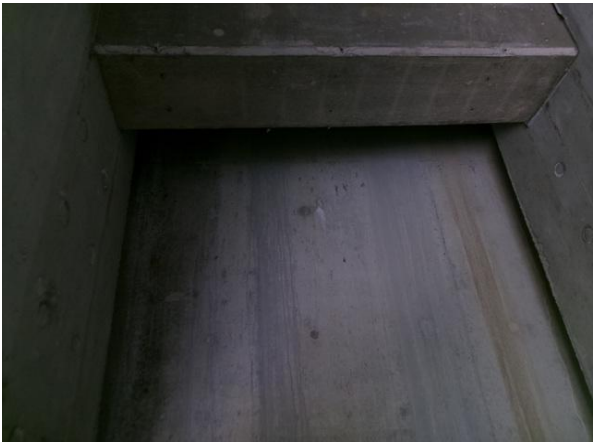
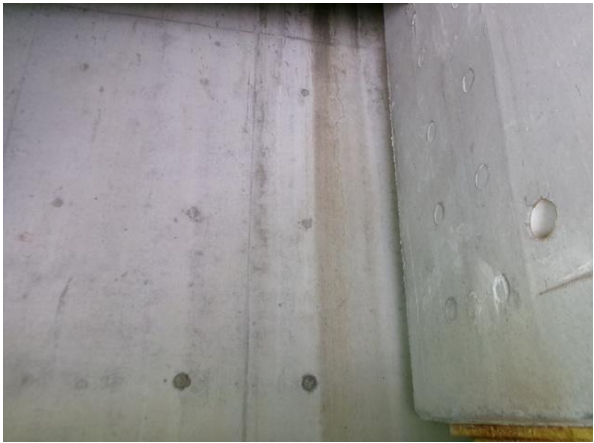
【사진 27.3.36】 교대 손상현황

| 손상현황 | • A1 백태(0.1×0.3) | 손상현황 | • A1 균열(0.3mm이상) |
| 원 인 | • 공용기간 증가, 습기흡착 | 원 인 | • 건조수축, 온도변화, 열화 |

| 조치방안 | • 표면처리 | 조치방안 | • 주입보수 |

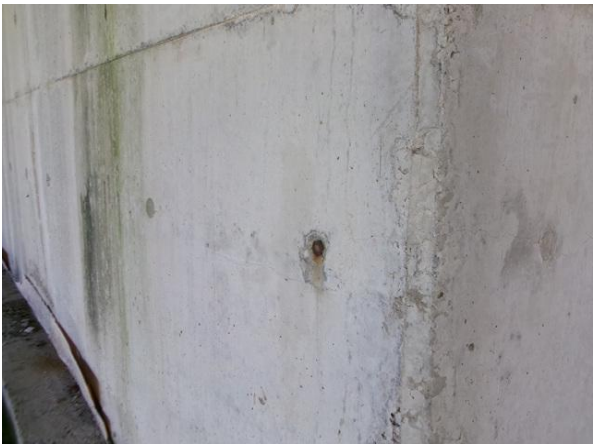
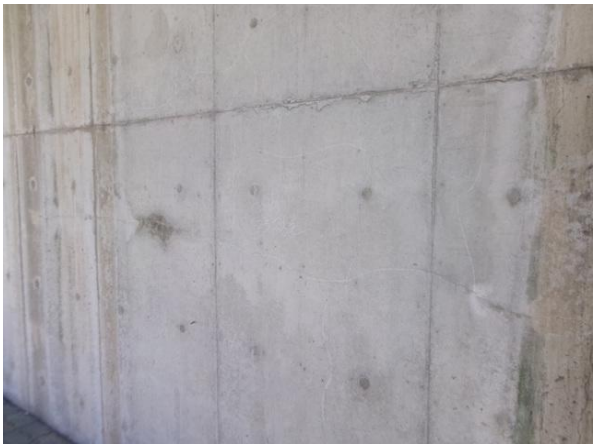
| 손상현황 | • A2 날개벽 균열(0.3mm미만) | 손상현황 | • A2 망상균열(10.0×2.0) |
| 원 인 | • 건조수축, 온도변화, 열화 | 원 인 | • 건조수축, 온도변화, 열화 |

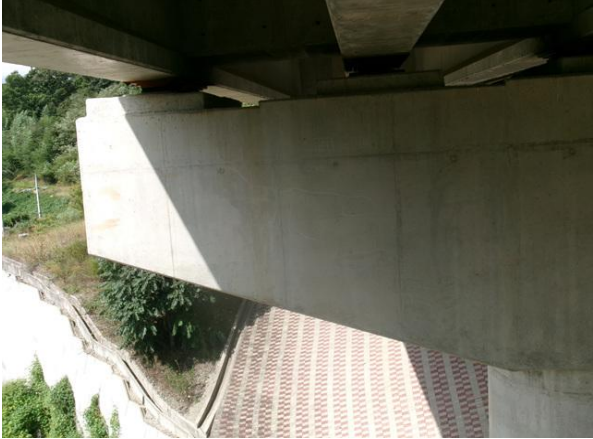
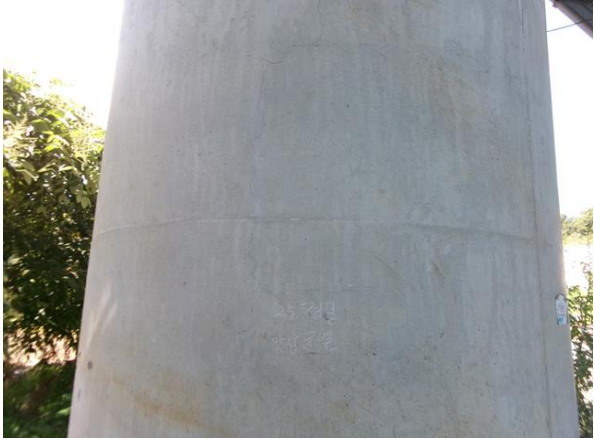
| 손상현황 | • P1 망상균열(10.0×2.0) | 손상현황 | • P2 망상균열(4.0×2.0) |
| 원 인 | • 건조수축, 온도변화, 열화 | 원 인 | • 건조수축, 온도변화, 열화 |

| 조치방안 | • 표면처리 | 조치방안 | • 표면처리 |

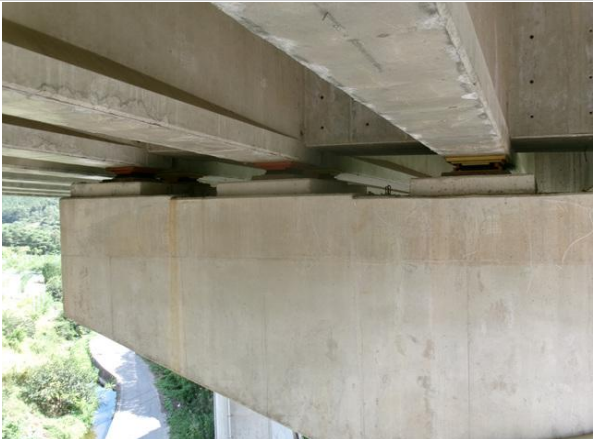
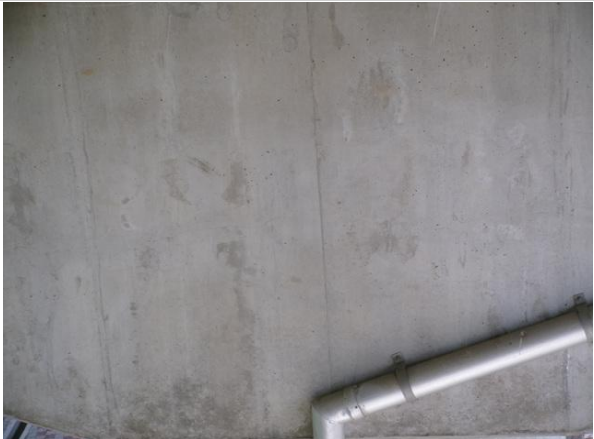
| 손상현황 | • P2 균열(0.3mm이상) | 손상현황 | • P2 균열(0.3mm미만) |
| 원 인 | • 건조수축, 온도변화, 열화 | 원 인 | • 건조수축, 온도변화, 열화 |

| 조치방안 | • 주입보수 | 조치방안 | • 표면처리 |

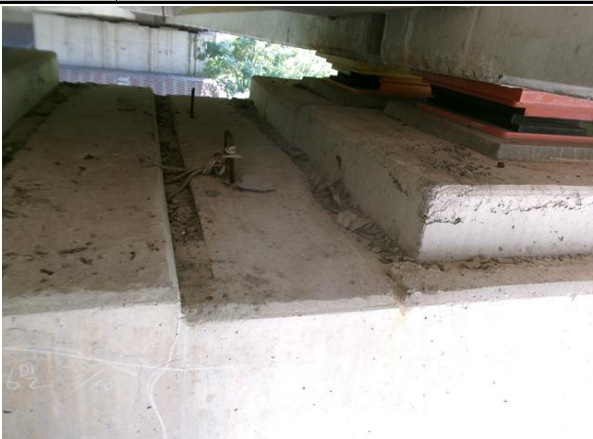
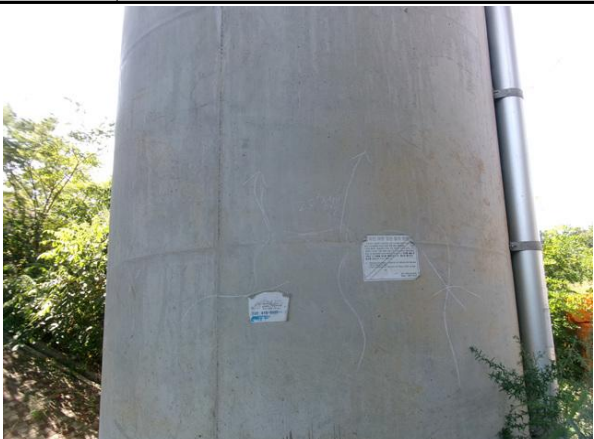
| 손상현황 | • P2 균열(0.3mm이상) | 손상현황 | • P2 망상균열(4.0×2.0) |
| 원 인 | • 건조수축, 온도변화, 열화 | 원 인 | • 건조수축, 온도변화, 열화 |

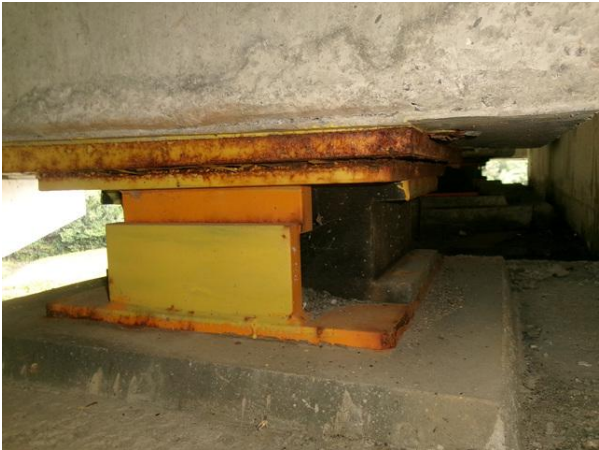
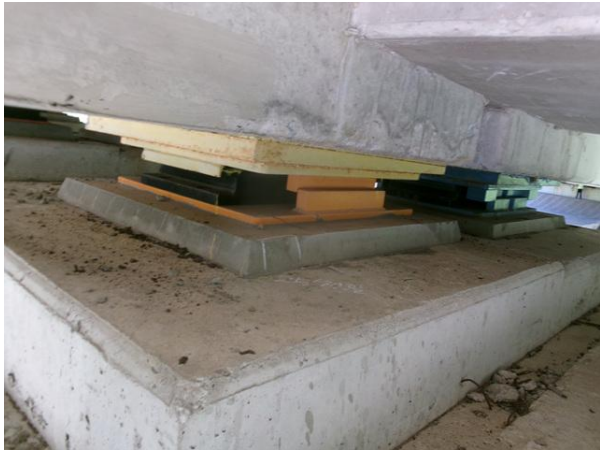
| 손상현황 | • A2-Sh3 플레이트 부식 | 손상현황 | • P2-Sh3 물탈 파손(0.1×0.1) |
| 원 인 | • 우수유입, 습기흡착 등 | 원 인 | • 외부충격, 다짐부족 등 |

| 조치방안 | • 재도장 | 조치방안 | • 단면보수 |

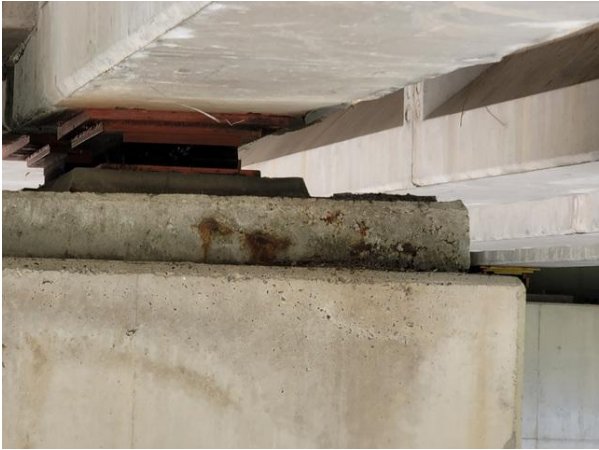
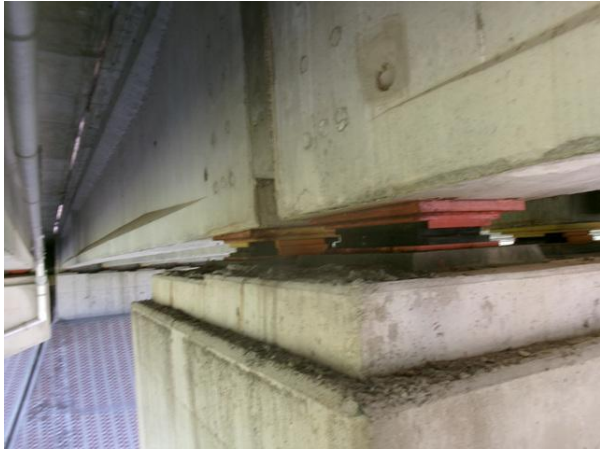
| 손상현황 | • P1-Sh6 받침콘크리트 녹발생 | 손상현황 | • P2-Sh6 플레이트 부식 |
| 원 인 | • 시공미흡, 습기흡착 등 | 원 인 | • 우수유입, 습기흡착 등 |

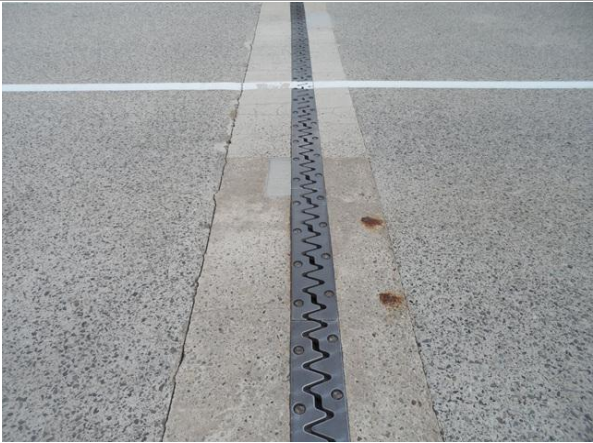
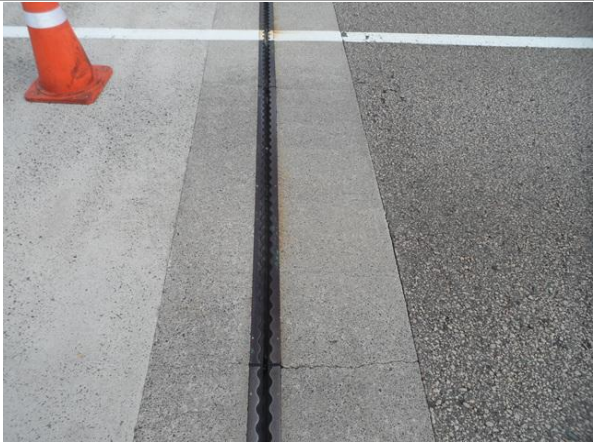
| 손상현황 | • A1 후타재 균열 | 손상현황 | • A2 후타재 균열 |
| 원 인 | • 건조수축, 온도변화, 공용기간 증가 | 원 인 | • 건조수축, 온도변화, 공용기간 증가 |

| 조치방안 | • 주의관찰 | 조치방안 | • 표면처리 |

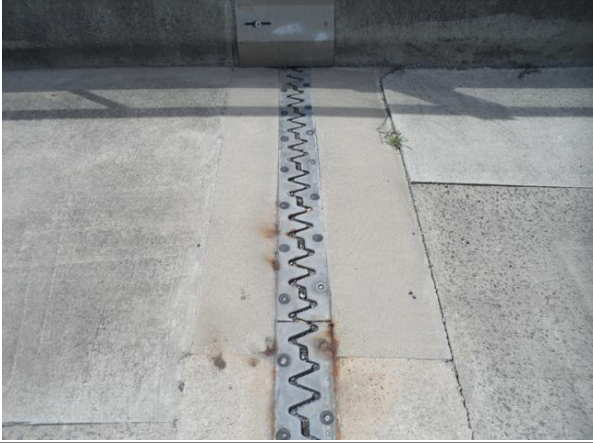
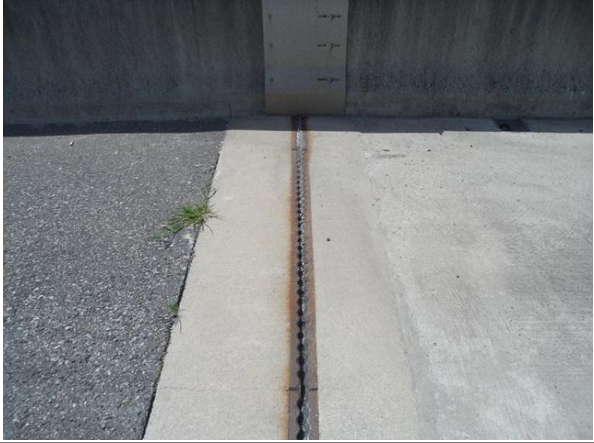
| 손상현황 | • A1 이물질퇴적 | 손상현황 | • A2 이물질퇴적 |
| 원 인 | • 공용기간 증가, 비산먼지퇴적 | 원 인 | • 공용기간 증가, 비산먼지퇴적 |

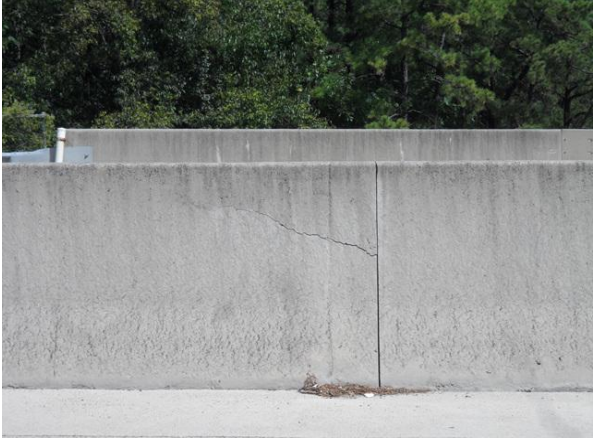
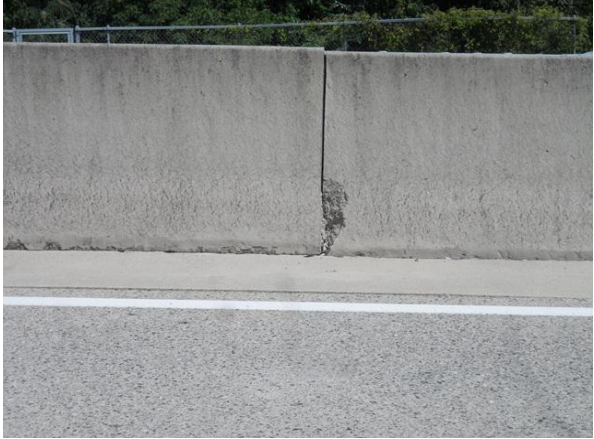
| 손상현황 | • S1 중앙분리대 충분리(1.0×0.5) | 손상현황 | • S1 중앙분리대 파손(0.3×0.5) |
| 원 인 | • 공용기간 증가, 외부충격, 온도변화 | 원 인 | • 공용기간 증가, 외부충격, 온도변화 |

| 조치방안 | • 단면보수 | 조치방안 | • 단면보수 |

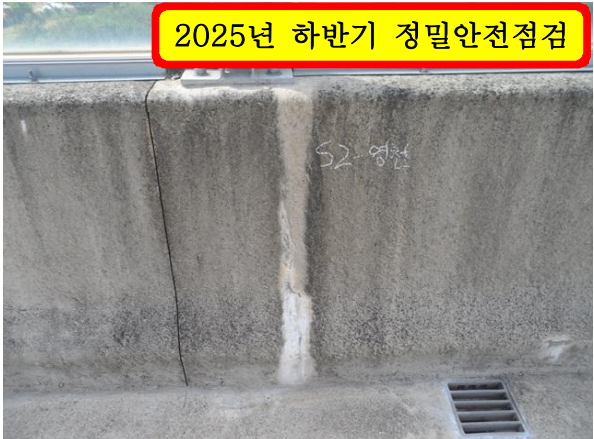
| 손상현황 | • S2 균열부백태(0.1×1.0) | 손상현황 | • S2 균열부백태(0.1×1.0) |
| 원 인 | • - | 원 인 | • 공용기간 증가, 우수유입 |
