상주영천고속도로 2024~2025년 시설물 안전점검 용역  
(2025년 상반기 정기안전점검)

# 외 관 조 사 망 도

도개교

2025.04

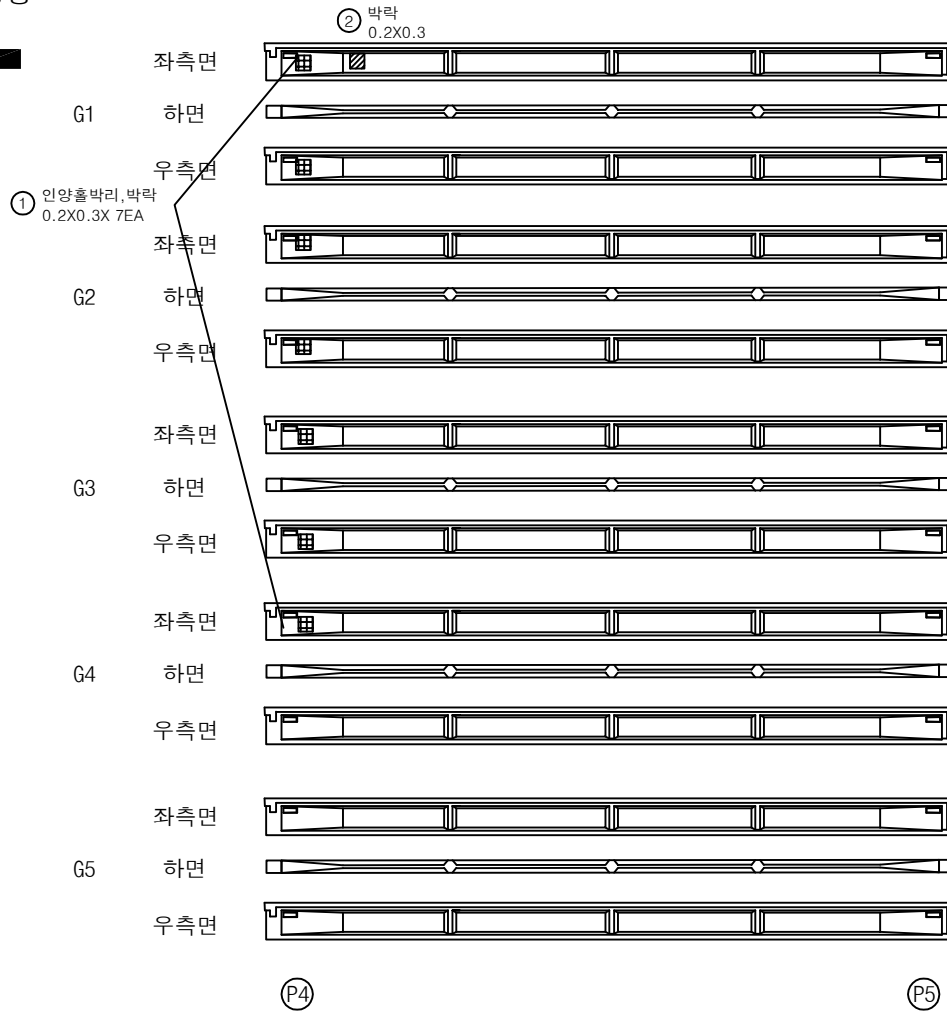
ID : 도개교 거더 S5(G1~G5)

| 번호 | 구분 | 부재 | 손상내용 | 손상현황 | | | | | | 비고 |
|---|---|---|---|---|---|---|---|---|---|---|
| 1 | 19하 | 거더 | 인양홀 박리박락 | | 0.2 | 0.3 | 0.42 | m <sup>2</sup> | 7 | |
| 2 | 19하 | 거더 | 박락 | | 0.2 | 0.3 | 0.06 | m <sup>2</sup> | 1 | |
