상주영천고속도로 2024~2025년 시설물 안전점검 용역  
(2025년 상반기 정기안전점검)

# 외 관 조 사 망 도

도개교

2025.04

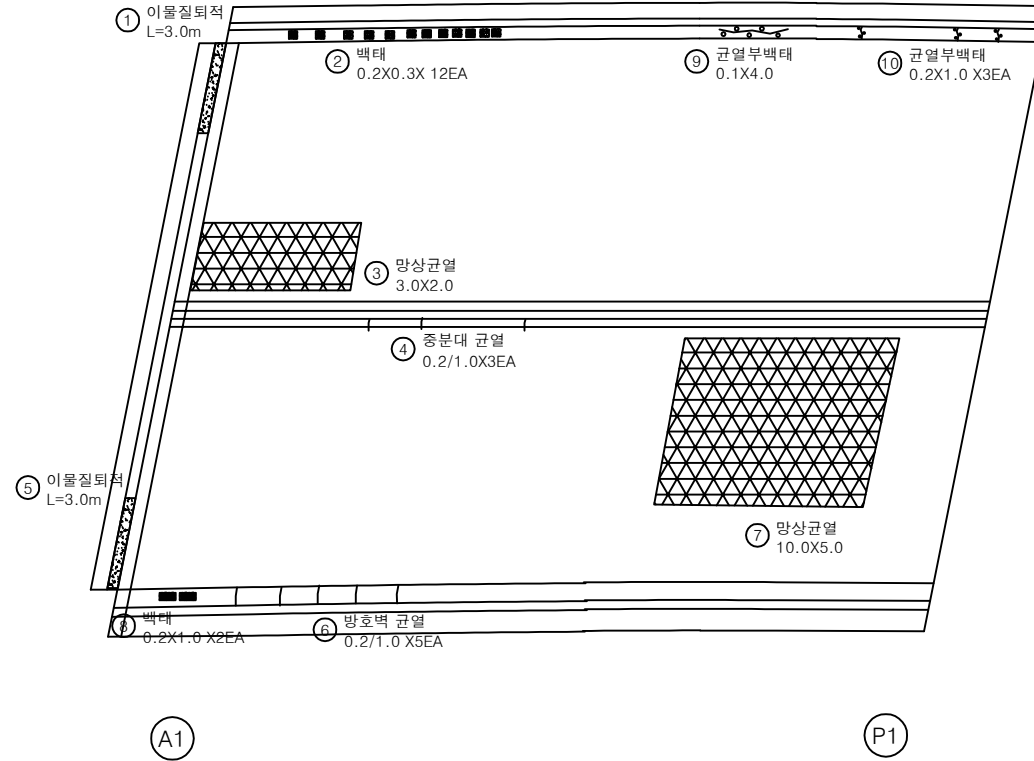
ID : 도개교 교면포장 S1

| 번호 | 구분 | 부재 | 손상내용 | 손상현황 | | | | | | 비 고 |
|---|---|---|---|---|---|---|---|---|---|---|
| 1 | 19하 | 신축이음 | 이물질퇴적 | | 3.0 | | 3.00 | m | 1 | |
| 2 | 19하 | 방호벽 | 방호벽 백태 | 0.2 | 0.3 | | 0.72 | m <sup>2</sup> | 12 | |
| 3 | 19하 | 교면포장 | 포장 망상균열 | | 3.0 | 2.0 | 6.00 | m <sup>2</sup> | 1 | |
| 4 | 19하 | 중분대 | 중분대 균열 | 0.2 | 1.0 | | 3.00 | m | 3 | |
| 5 | 19하 | 신축이음 | 이물질퇴적 | | 3.0 | | 3.00 | m | 1 | |
| 6 | 19하 | 방호벽 | 방호벽 균열 | 0.2 | 1.0 | | 5.00 | m | 5 | |
| 7 | 19하 | 교면포장 | 포장 망상균열 | | 10.0 | 5.0 | 50.00 | m <sup>2</sup> | 1 | |
| 8 | 21하 | 방호벽 | 방호벽 백태 | 0.2 | 1.0 | | 0.40 | m <sup>2</sup> | 2 | |
| 9 | 23하 | 방호벽 | 균열부백태 | 0.1 | 4.0 | | 0.40 | m <sup>2</sup> | 1 | |
| 10 | 23하 | 방호벽 | 균열부백태 | 0.2 | 1.0 | | 0.60 | m <sup>2</sup> | 3 | |

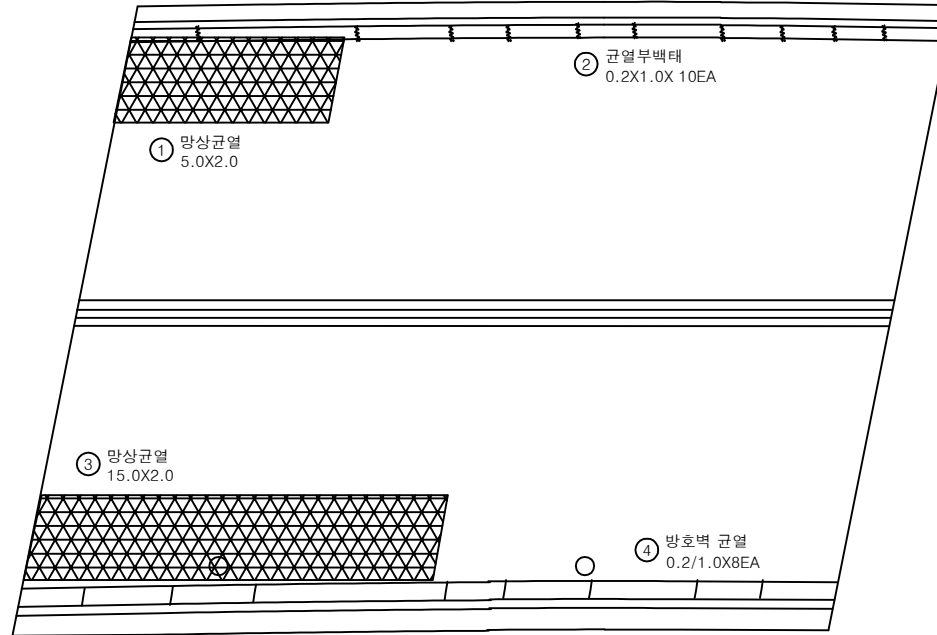
| 번호 | 구분 | 부재 | 손상내용 | 손상현황 | | | | | 비 고 |
|---|---|---|---|---|---|---|---|---|---|
| 1 | 19하 | 교면포장 | 포장 망상균열 | | 5.0 | 2.0 | 10.00 | m <sup>2</sup> | 1 |
| 2 | 19하 | 방호벽 | 균열부백태 | | 0.2 | 1.0 | 2.00 | m <sup>2</sup> | 10 |
| 3 | 19하 | 교면포장 | 포장 망상균열 | | 15.0 | 2.0 | 30.00 | m <sup>2</sup> | 1 |
| 4 | 19하 | 방호벽 | 방호벽 균열 | 0.2 | 1.0 | | 8.00 | m | 8 |

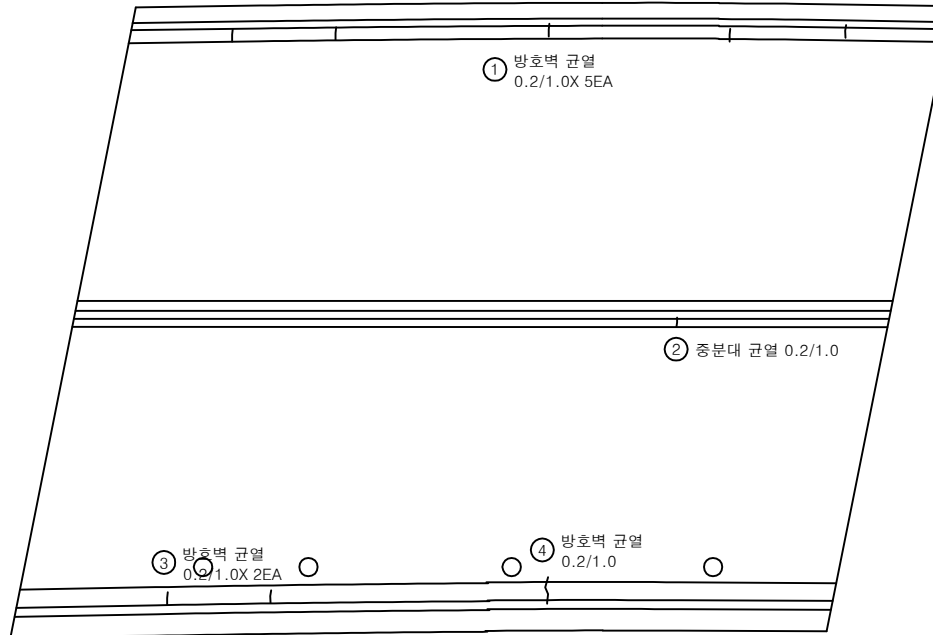
| 번호 | 구분 | 부재 | 손상내용 | 손상현황 | | | | | | 비고 |
|---|---|---|---|---|---|---|---|---|---|---|
| 1 | 19하 | 방호벽 | 방호벽 균열 | 0.2 | 1.0 | | 5.00 | m | 5 | |
| 2 | 19하 | 중분대 | 중분대 균열 | 0.2 | 1.0 | | 1.00 | m | 1 | |
| 3 | 19하 | 방호벽 | 방호벽 균열 | 0.2 | 1.0 | | 2.00 | m | 2 | |
| 4 | 21하 | 방호벽 | 방호벽 균열 | 0.2 | 1.0 | | 1.00 | m | 1 | |

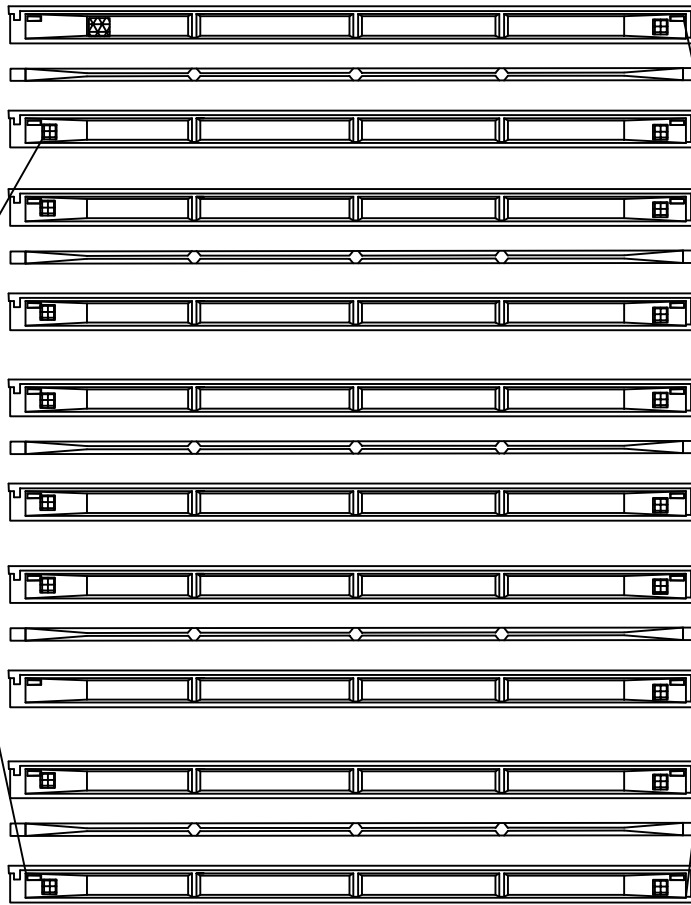
① 망상균열  
2.0X1.0  
(CW=0.2mm)

| 번호 | 구분 | 부재 | 손상내용 | 손상현황 | | | | | | 비고 |
|---|---|---|---|---|---|---|---|---|---|---|
| 1 | 19하 | 거더 | 망상균열 | 0.2 | 2.0 | 1.0 | 2.00 | m <sup>2</sup> | 1 | |
