상주영천고속도로 2024~2025년 시설물 안전점검 용역  
(2025년 상반기 정기안전점검)

# 외 관 조 사 망 도

도개교

2025.04

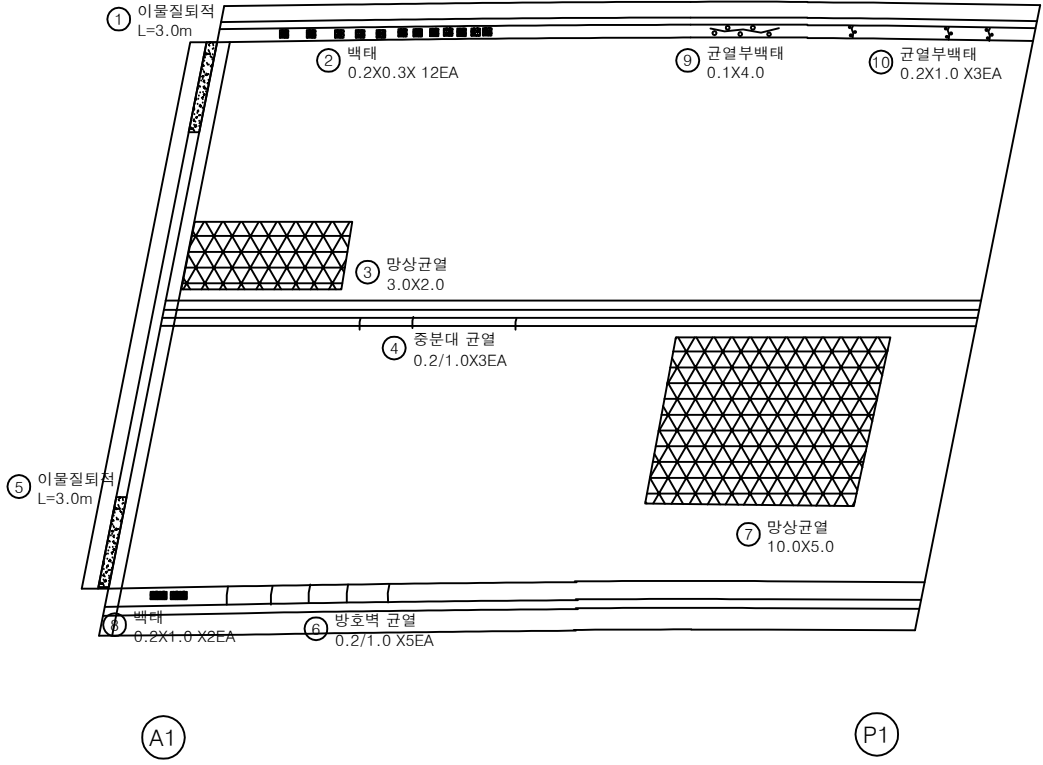
| 도 면 번 호 | 01 |

| 번호 | 구분 | 부재 | 손상내용 | 손상현황 | | | | | | 비 고 |
|---|---|---|---|---|---|---|---|---|---|---|
| 1 | 19하 | 신축이음 | 이물질퇴적 | | 3.0 | | 3.00 | m | 1 | |
| 2 | 19하 | 방호벽 | 방호벽 백태 | 0.2 | 0.3 | | 0.72 | m <sup>2</sup> | 12 | |
| 3 | 19하 | 교면포장 | 포장 망상균열 | | 3.0 | 2.0 | 6.00 | m <sup>2</sup> | 1 | |
| 4 | 19하 | 중분대 | 중분대 균열 | 0.2 | 1.0 | | 3.00 | m | 3 | |
| 5 | 19하 | 신축이음 | 이물질퇴적 | | 3.0 | | 3.00 | m | 1 | |
| 6 | 19하 | 방호벽 | 방호벽 균열 | 0.2 | 1.0 | | 5.00 | m | 5 | |
| 7 | 19하 | 교면포장 | 포장 망상균열 | | 10.0 | 5.0 | 50.00 | m <sup>2</sup> | 1 | |
| 8 | 21하 | 방호벽 | 방호벽 백태 | 0.2 | 1.0 | | 0.40 | m <sup>2</sup> | 2 | |
| 9 | 23하 | 방호벽 | 균열부백태 | 0.1 | 4.0 | | 0.40 | m <sup>2</sup> | 1 | |
| 10 | 23하 | 방호벽 | 균열부백태 | 0.2 | 1.0 | | 0.60 | m <sup>2</sup> | 3 | |

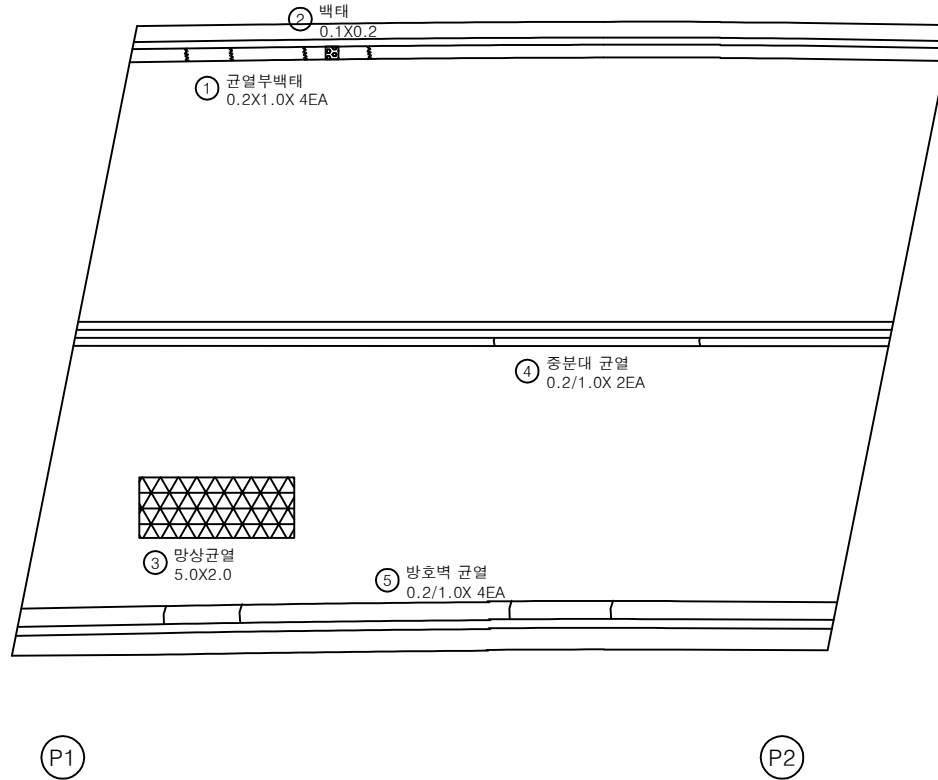
도면번호 02

| 번호 | 구분 | 부재 | 손상내용 | 손상현황 | | | | | 비고 |
|---|---|---|---|---|---|---|---|---|---|
| 1 | 19하 | 방호벽 | 균열부백태 | | 0.2 | 1.0 | 0.80 | m <sup>2</sup> | 4 |
| 2 | 19하 | 방호벽 | 방호벽 백태 | | 0.1 | 0.2 | 0.02 | m <sup>2</sup> | 1 |
| 3 | 19하 | 교면포장 | 포장 망상균열 | | 5.0 | 2.0 | 10.00 | m <sup>2</sup> | 1 |
| 4 | 19하 | 중분대 | 중분대 균열 | 0.2 | 1.0 | | 2.00 | m | 2 |
| 5 | 19하 | 방호벽 | 방호벽 균열 | 0.2 | 1.0 | | 4.00 | m | 4 |

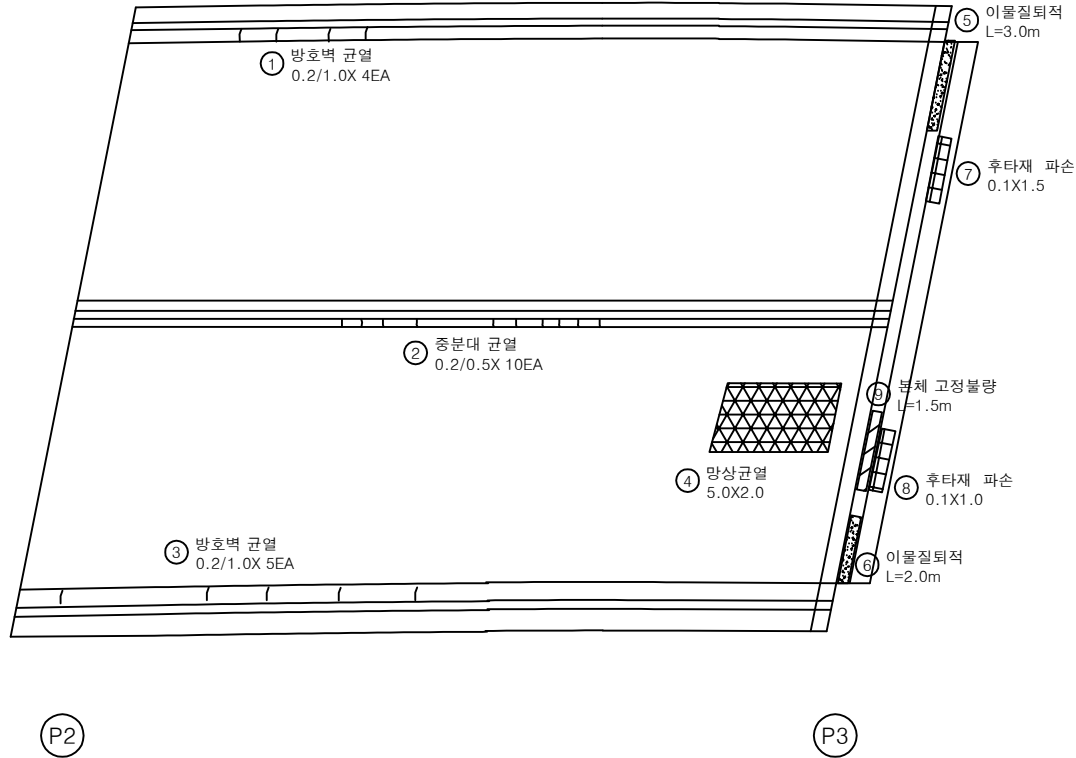
도면번호 03

| 번호 | 구분 | 부재 | 손상내용 | 손상현황 | | | | | | 비고 |
|---|---|---|---|---|---|---|---|---|---|---|
| 1 | 19하 | 방호벽 | 방호벽 균열 | 0.2 | 1.0 | | 4.00 | m | 4 | |
| 2 | 19하 | 중분대 | 중분대 재균열 | 0.2 | 0.5 | | 5.00 | m | 10 | |
| 3 | 19하 | 방호벽 | 방호벽 균열 | 0.2 | 1.0 | | 5.00 | m | 5 | |
| 4 | 19하 | 교면포장 | 포장 망상균열 | | 5.0 | 2.0 | 10.00 | m <sup>2</sup> | 1 | |
| 5 | 19하 | 신축이음 | 이물질퇴적 | | 3.0 | | 3.00 | m | 1 | |
| 6 | 19하 | 신축이음 | 이물질퇴적 | | 2.0 | | 2.00 | m | 1 | 25상 보수 |
| 7 | 23하 | 신축이음 | 후타재 파손 | 0.1 | 1.5 | 0.15 | m <sup>2</sup> | | 1 | 25상 보수 |
| 8 | 23하 | 신축이음 | 후타재 파손 | 0.1 | 1.0 | 0.10 | m <sup>2</sup> | | 1 | 25상 보수 |
| 9 | 24하 | 신축이음 | 본체 고정볼량 | | 1.5 | | 1.50 | m | 1 | 25상 보수 |

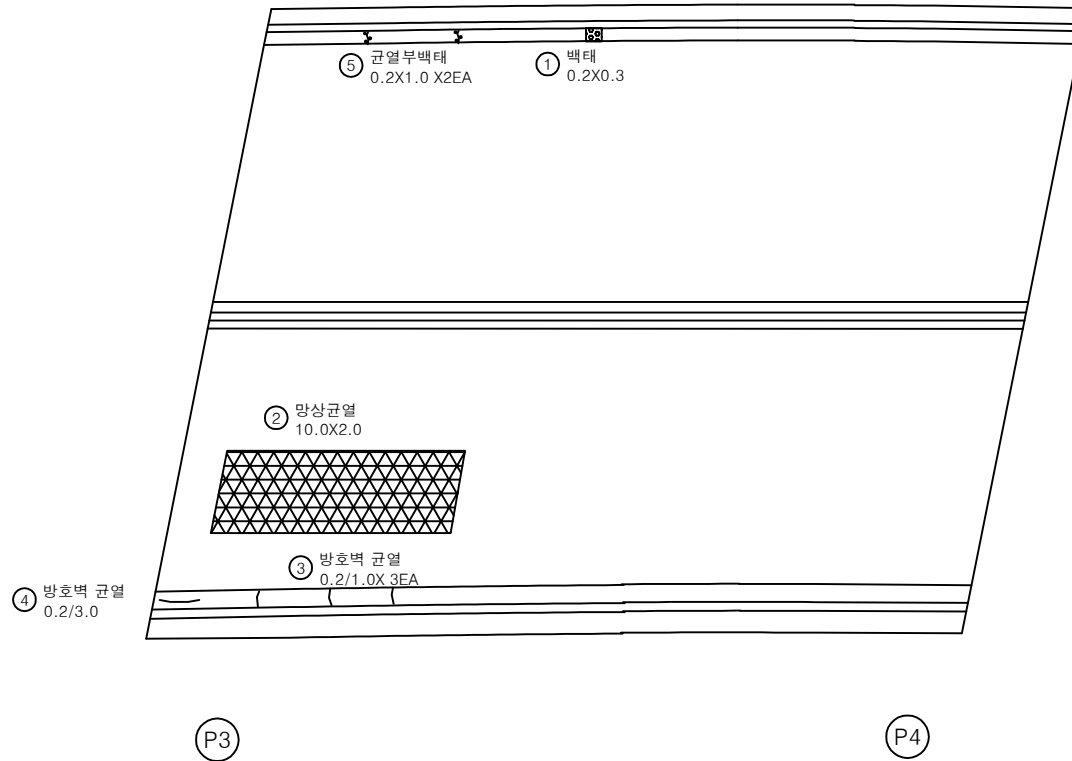
도면번호 04

| 번호 | 구분 | 부재 | 손상내용 | 손상현황 | | | | | | 비 고 |
|---|---|---|---|---|---|---|---|---|---|---|
| 1 | 19하 | 방호벽 | 방호벽 백태 | | 0.2 | 0.3 | 0.06 | m <sup>2</sup> | 1 | |
| 2 | 19하 | 교면포장 | 포장 망상균열 | | 10.0 | 2.0 | 20.00 | m <sup>2</sup> | 1 | |
| 3 | 19하 | 방호벽 | 방호벽 균열 | 0.2 | 1.0 | | 3.00 | m | 3 | |
| 4 | 19하 | 방호벽 | 방호벽 균열 | 0.2 | 3.0 | | 3.00 | m | 1 | |
| 5 | 23하 | 방호벽 | 균열부백태 | | 0.2 | 1.0 | 0.40 | m <sup>2</sup> | 2 | |

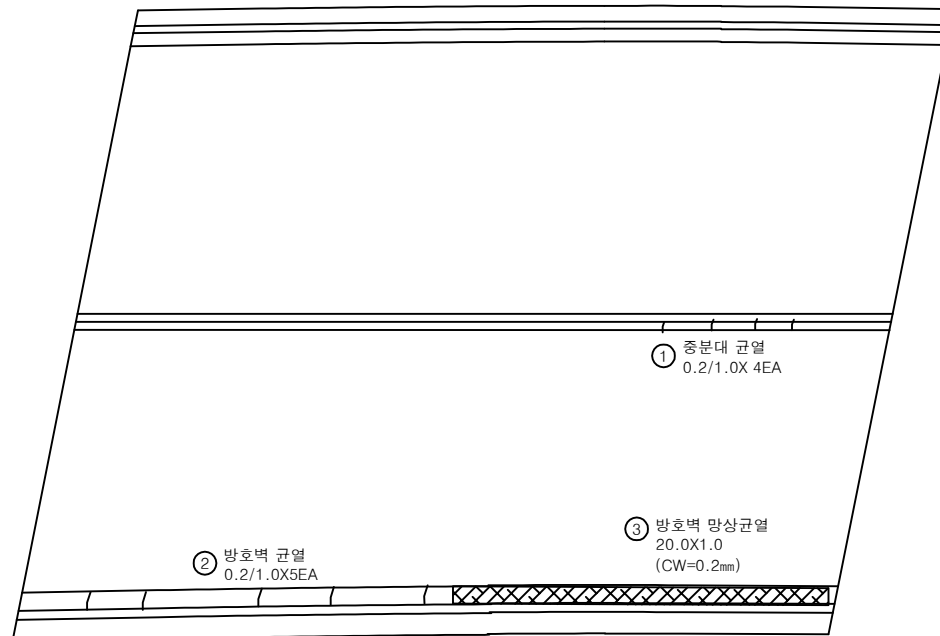
| 번호 | 구분 | 부재 | 손상내용 | 손상현황 | | | | | 비 고 |
|---|---|---|---|---|---|---|---|---|---|
| 1 | 19하 | 중분대 | 중분대 균열 | 0.2 | 1.0 | | 4.00 | m | 4 |
| 2 | 19하 | 방호벽 | 방호벽 균열 | 0.2 | 1.0 | | 5.00 | m | 5 |
| 3 | 23하 | 방호벽 | 방호벽 망상균열 | 0.2 | 20.0 | 1.0 | 20.00 | m <sup>2</sup> | 1 |

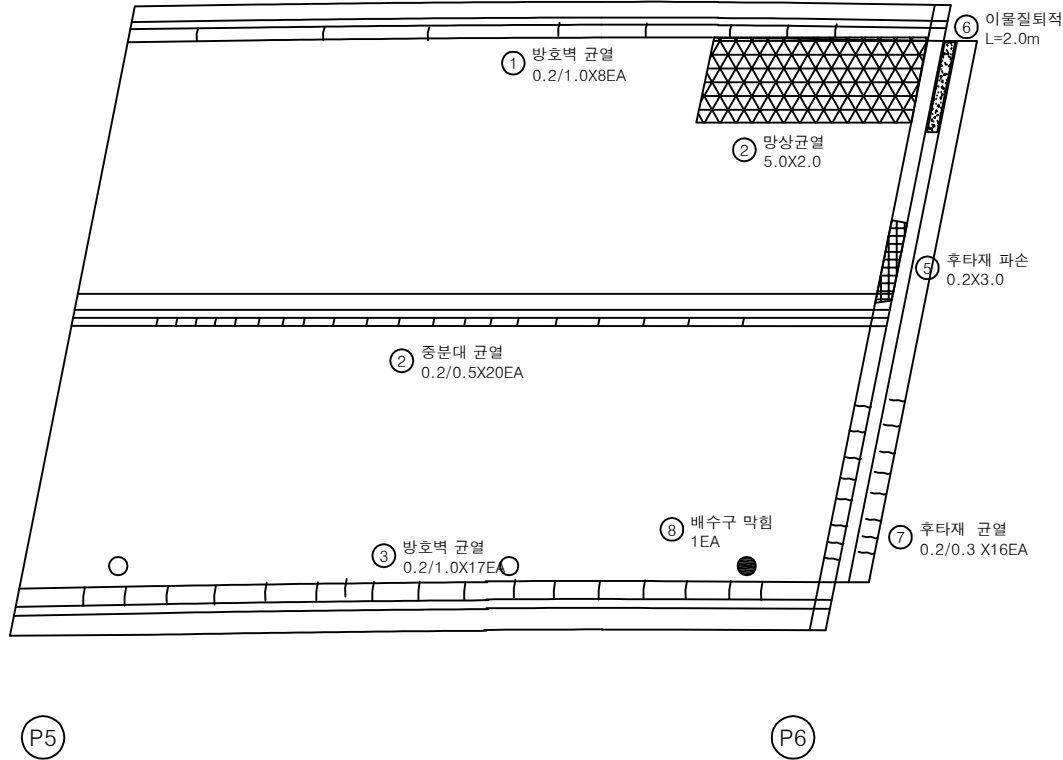
| 번호 | 구분 | 부재 | 손상내용 | 손상현황 | | | | | | 비고 |
|---|---|---|---|---|---|---|---|---|---|---|
| 1 | 19하 | 방호벽 | 방호벽 균열 | 0.2 | 1.0 | | 8.00 | m | 8 | |
| 2 | 19하 | 교면포장 | 포장 망상균열 | | 5.0 | 2.0 | 10.00 | m <sup>2</sup> | 1 | |
| 3 | 19하 | 중분대 | 중분대 균열 | 0.2 | 0.5 | | 10.00 | m | 20 | |
| 4 | 19하 | 방호벽 | 방호벽 균열 | 0.2 | 1.0 | | 17.00 | m | 17 | |
| 7 | 23하 | 신축이음 | 후타재 균열 | 0.2 | 0.3 | | 4.80 | m | 16 | |

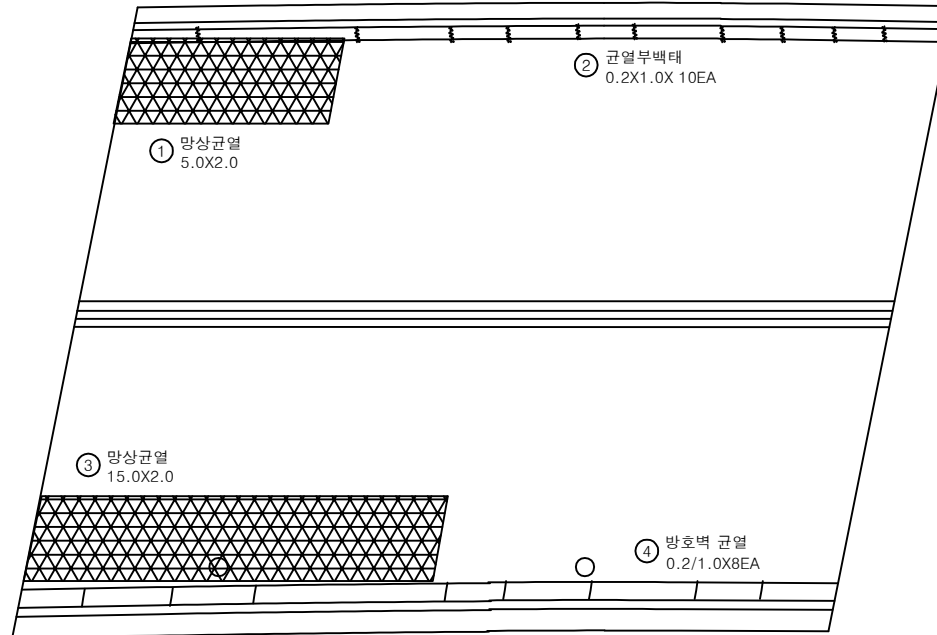
| 번호 | 구분 | 부재 | 손상내용 | 손상현황 | | | | | 비 고 |
|---|---|---|---|---|---|---|---|---|---|
| 1 | 19하 | 교면포장 | 포장 망상균열 | | 5.0 | 2.0 | 10.00 | m <sup>2</sup> | 1 |
| 2 | 19하 | 방호벽 | 균열부백태 | | 0.2 | 1.0 | 2.00 | m <sup>2</sup> | 10 |
| 3 | 19하 | 교면포장 | 포장 망상균열 | | 15.0 | 2.0 | 30.00 | m <sup>2</sup> | 1 |
| 4 | 19하 | 방호벽 | 방호벽 균열 | 0.2 | 1.0 | | 8.00 | m | 8 |

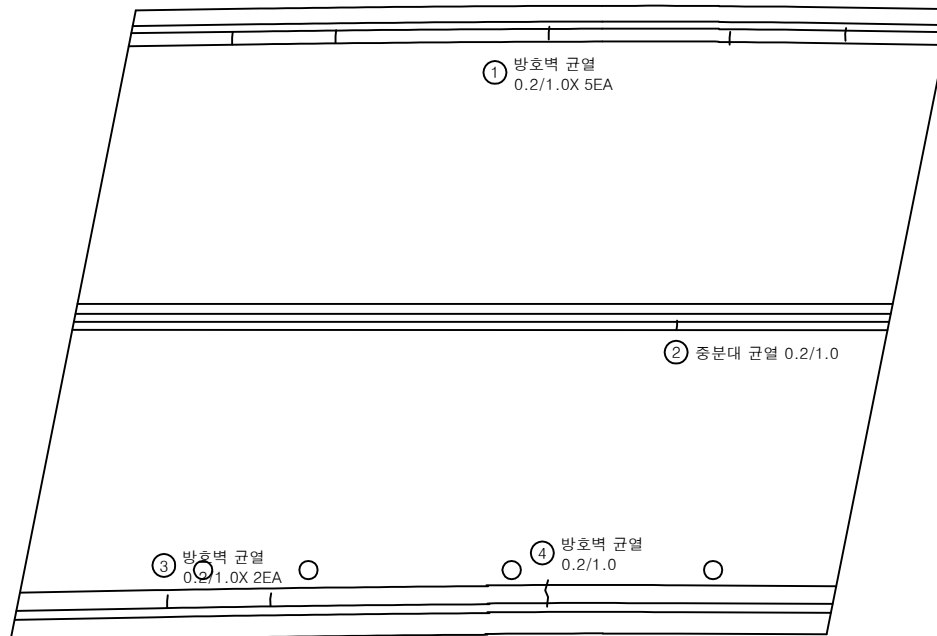
| 번호 | 구분 | 부재 | 손상내용 | 손상현황 | | | | | | 비고 |
|---|---|---|---|---|---|---|---|---|---|---|
| 1 | 19하 | 방호벽 | 방호벽 균열 | 0.2 | 1.0 | | 5.00 | m | 5 | |
| 2 | 19하 | 중분대 | 중분대 균열 | 0.2 | 1.0 | | 1.00 | m | 1 | |
| 3 | 19하 | 방호벽 | 방호벽 균열 | 0.2 | 1.0 | | 2.00 | m | 2 | |
| 4 | 21하 | 방호벽 | 방호벽 균열 | 0.2 | 1.0 | | 1.00 | m | 1 | |

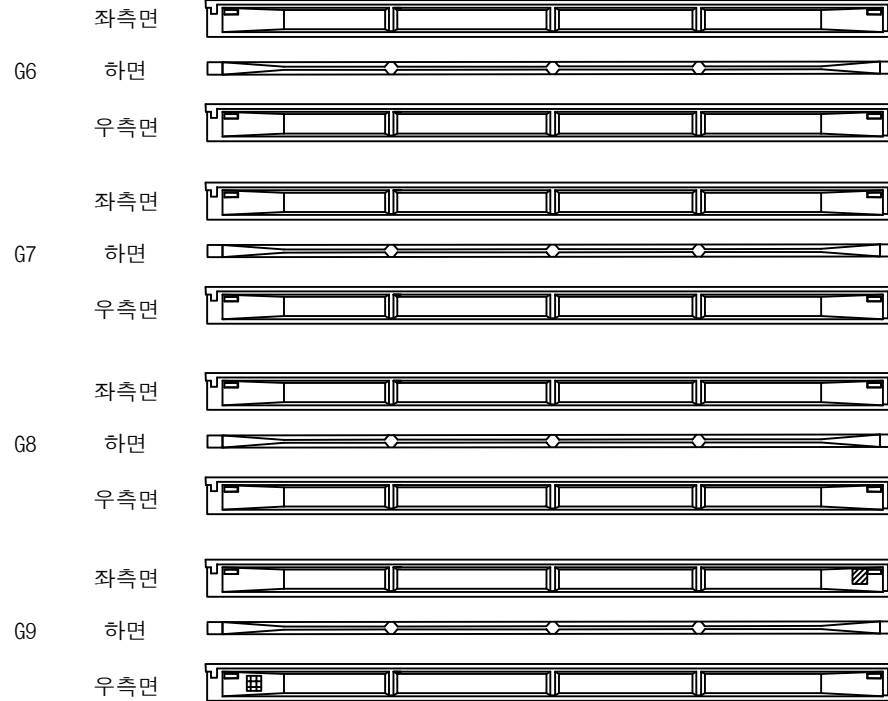
① 인양홀 파손  
0.2X0.2

② 인양홀 박락  
0.2X0.2

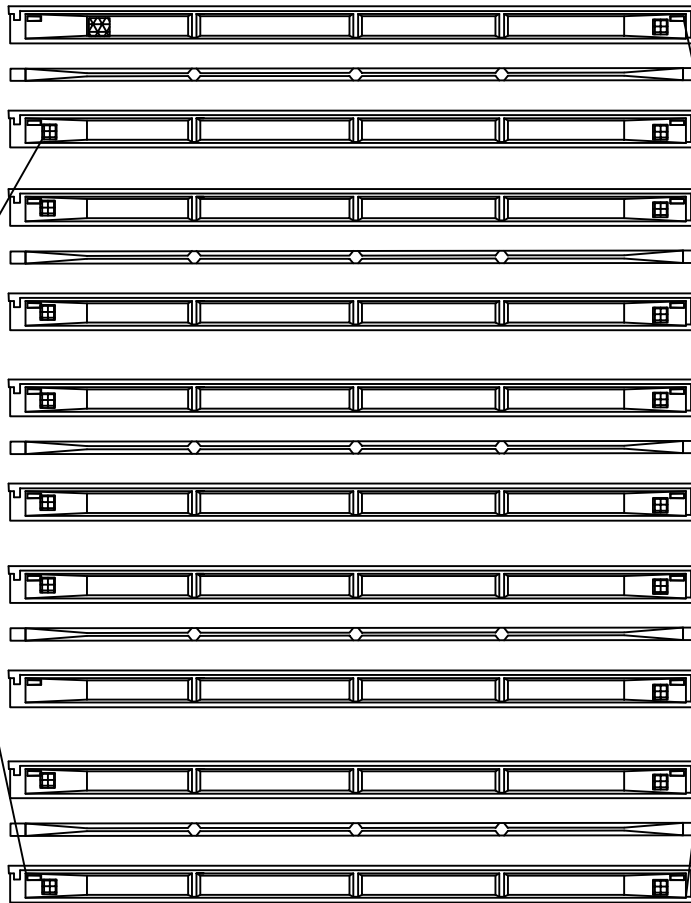
① 망상균열  
2.0X1.0  
(CW=0.2mm)

| 번호 | 구분 | 부재 | 손상내용 | 손상현황 | | | | | | 비고 |
|---|---|---|---|---|---|---|---|---|---|---|
| 1 | 19하 | 거더 | 망상균열 | 0.2 | 2.0 | 1.0 | 2.00 | m <sup>2</sup> | 1 | |

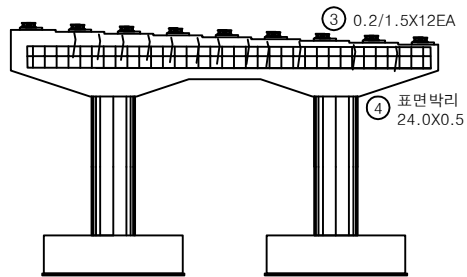
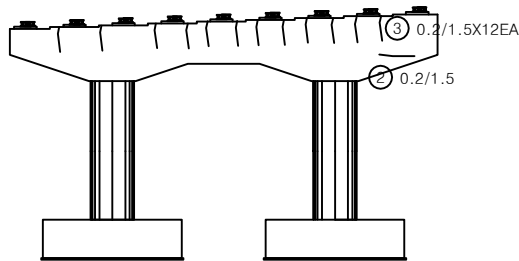
| 번호 | 구분 | 부재 | 손상내용 | 손상현황 | | | | | | 비 고 |
|---|---|---|---|---|---|---|---|---|---|---|
| 2 | 19하 | 교각 | 균열(0.3mm미만) | 0.2 | 1.5 | | 1.50 | m | 1 | |
| 3 | 19하 | 교각 | 균열(0.3mm미만) | 0.1 | 1.5 | | 18.00 | m | 12 | |

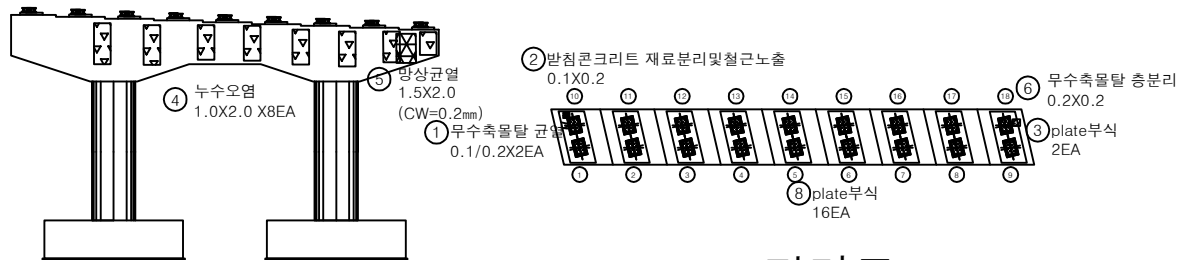
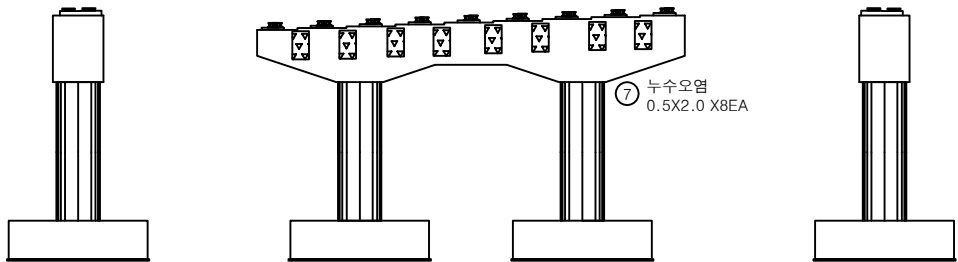
| 도면번호 | 50 |

| 번호 | 구분 | 부재 | 손상내용 | 손상현황 | | | | | | 비 고 |
|---|---|---|---|---|---|---|---|---|---|---|
| 1 | 19하 | 교량받침 | 무수축물탈 균열 | 0.1 | 0.2 | | 0.40 | m | 2 | |
| 3 | 19하 | 교량받침 | plate 부식 | | | | 2.00 | EA | 2 | |
| 4 | 21하 | 교각 | 누수오염 | | 1.0 | 2.0 | 16.00 | m <sup>2</sup> | 8 | |
| 5 | 21하 | 교각 | 망상균열 | 0.2 | 1.5 | 2.0 | 3.00 | m <sup>2</sup> | 1 | 25상 보수 |
| 7 | 21하 | 교각 | 누수오염 | | 0.5 | 2.0 | 8.00 | m <sup>2</sup> | 8 | |
| 8 | 23하 | 교량받침 | plate 부식 | | | | 16.00 | EA | 16 | |
