상주영천고속도로 2024~2025년 시설물 안전점검 용역  
(2025년 상반기 정기안전점검)

# 외 관 조 사 망 도

오로교

2025.04

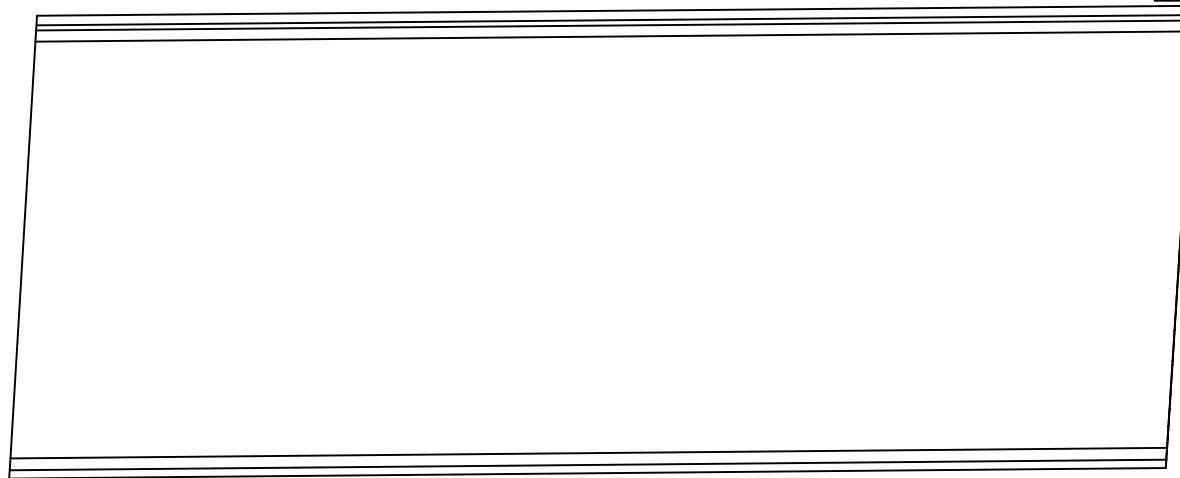
① 점검문 개폐불량  
1EA

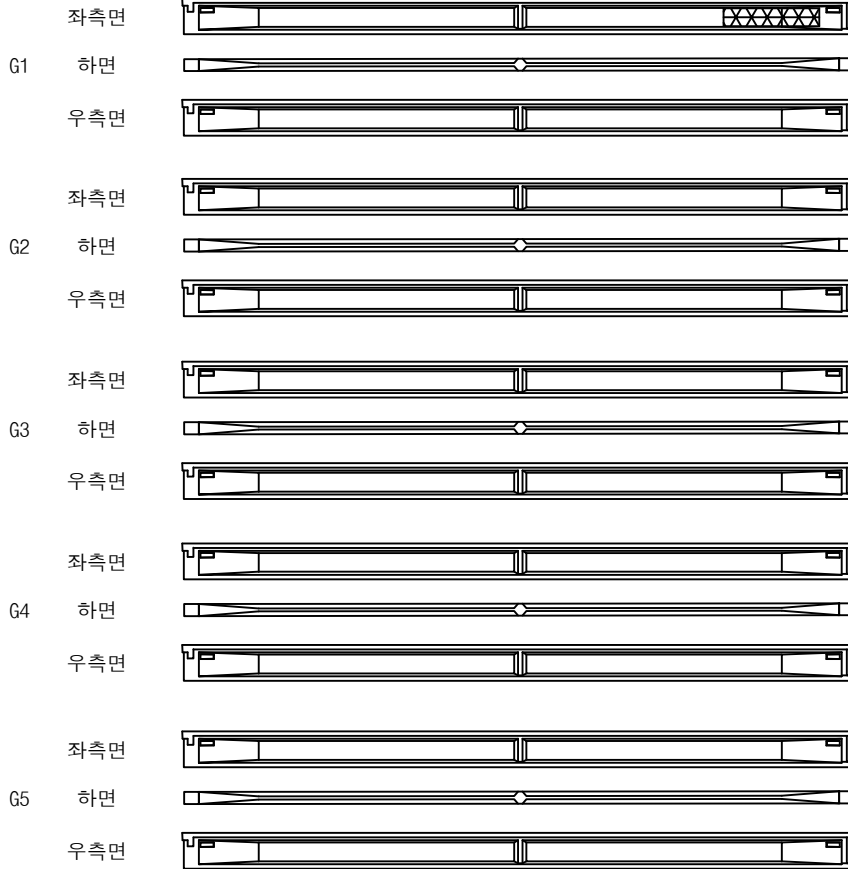
① 망상균열  
1.5X1.0  
(CW=0.2mm)

| 번호 | 구분 | 부재 | 손상내용 | 손상현황 | | | | | | 비고 |
|---|---|---|---|---|---|---|---|---|---|---|
| 1 | 20상 | 거더 | 망상균열 | 0.2 | 1.5 | 1.0 | 1.50 | m | 1 | 21'회 보수 |

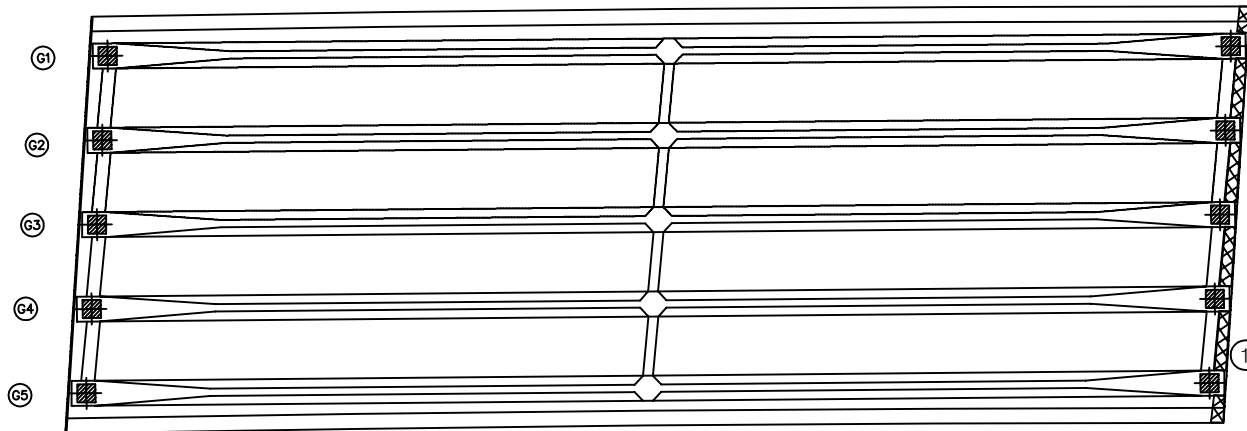
① 재료분리  
0.3X8.0
