상주영천고속도로 2024~2025년 시설물 안전점검 용역  
(2025년 상반기 정기안전점검)

# 외 관 조 사 망 도

오로교

2025.04

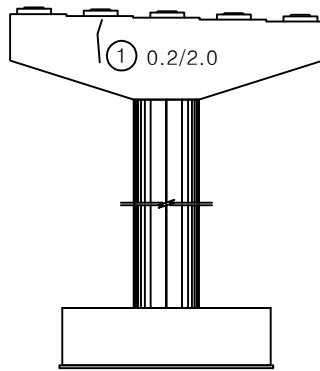
정면

\*폐콘크리트적치
