상주영천고속도로 2024~2025년 시설물 안전점검 용역  
(2025년 상반기 정기안전점검)

# 외 관 조 사 망 도

장기교

2025.04

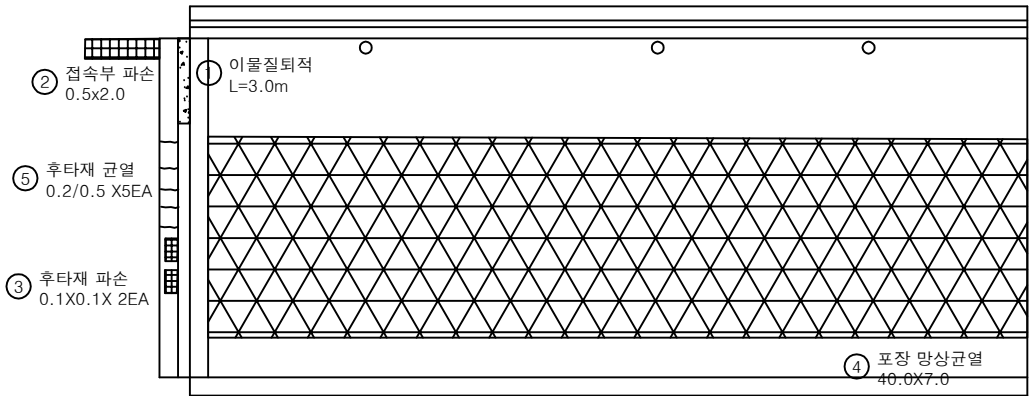
ID : 장기교 교면포장 S1 (상주방향)

| 번호 | 구분 | 부재 | 손상내용 | 손상현황 | | | | | | 비고 |
|---|---|---|---|---|---|---|---|---|---|---|
| 1 | 19하 | 신축이음 | 이물질퇴적 | | 3.0 | | 3.00 | m | 1 | |
| 2 | 19하 | 교면포장 | 접속부 파손 | | 0.5 | 2.0 | 1.00 | m <sup>2</sup> | 1 | |
| 3 | 19하 | 신축이음 | 후타재 파손 | | 0.1 | 0.1 | 0.02 | m <sup>2</sup> | 2 | 21'형 보수 |
| 4 | 19하 | 교면포장 | 포장 망상균열 | | 40.0 | 7.0 | 280.00 | m <sup>2</sup> | 1 | |
| 5 | 23하 | 신축이음 | 후타재 균열 | 0.2 | 0.5 | | 2.50 | m | 5 | |

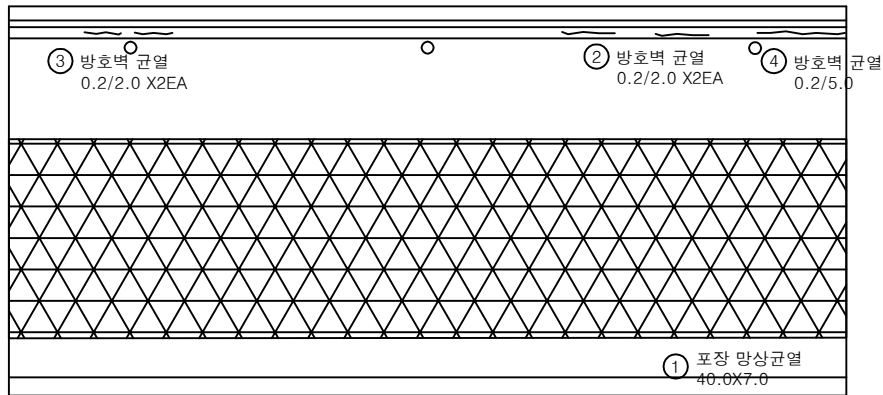
| 번호 | 구분 | 부재 | 손상내용 | 손상현황 | | | | | | 비고 |
|---|---|---|---|---|---|---|---|---|---|---|
| 1 | 19하 | 교면포장 | 포장 망상균열 | | 40.0 | 7.0 | 280.00 | m <sup>2</sup> | 1 | |
| 2 | 21하 | 방호벽 | 방호벽 균열 | 0.2 | 2.0 | | 4.00 | m | 2 | |
| 3 | 23하 | 방호벽 | 방호벽 균열 | 0.2 | 2.0 | | 4.00 | m | 2 | |
| 4 | 23하 | 방호벽 | 방호벽 균열 | 0.2 | 5.0 | | 5.00 | m | 1 | |

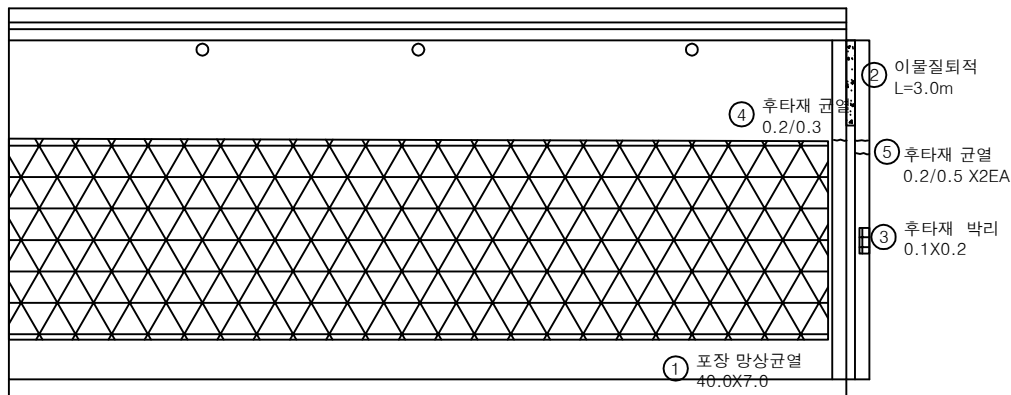
| 번호 | 구분 | 부재 | 손상내용 | 손상현황 | | | | | | 비고 |
|---|---|---|---|---|---|---|---|---|---|---|
| 1 | 19하 | 교면포장 | 포장 망상균열 | | 40.0 | 7.0 | 280.00 | m <sup>2</sup> | 1 | |
| 2 | 19하 | 신축이음 | 이물질 퇴적 | | 3.0 | | 3.00 | m | 1 | |
| 3 | 19하 | 신축이음 | 후타재 박리 | | 0.1 | 0.2 | 0.02 | m <sup>2</sup> | 1 | |
| 4 | 23하 | 신축이음 | 후타재 균열 | 0.2 | 0.3 | | 0.30 | m | 1 | |
| 5 | 23하 | 신축이음 | 후타재 균열 | 0.2 | 0.5 | | 1.00 | m | 2 | |

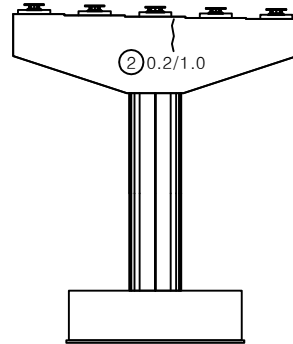
| 번호 | 구분 | 부재 | 손상내용 | 손상현황 | | | | | | 비고 |
|---|---|---|---|---|---|---|---|---|---|---|
| 1 | 19하 | 교각 | 균열(0.3mm미만) | 0.2 | 2.0 | | 2.00 | m | 1 | |
| 2 | 23하 | 교각 | 균열(0.3mm미만) | 0.2 | 1.0 | | 1.00 | m | 1 | 25상 보수 |

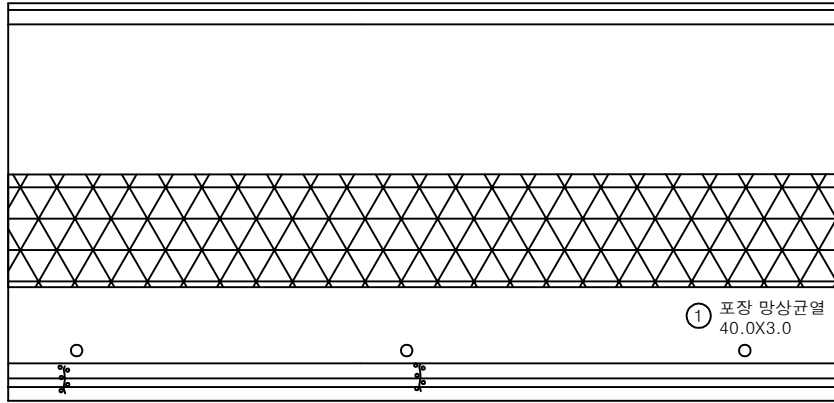
② 균열부백태  
0.1X1.5 X2EA① 포장 망상균열  
40.0X3.0

| 번호 | 구분 | 부재 | 손상내용 | 손상현황 | | | | | | 비고 |
|---|---|---|---|---|---|---|---|---|---|---|
| 1 | 19하 | 교면포장 | 포장 망상균열 | | 40.0 | 3.0 | 120.00 | m <sup>2</sup> | 1 | |
| 2 | 23하 | 방호벽 | 균열부백태 | | 0.1 | 1.5 | 0.30 | m <sup>2</sup> | 2 | |

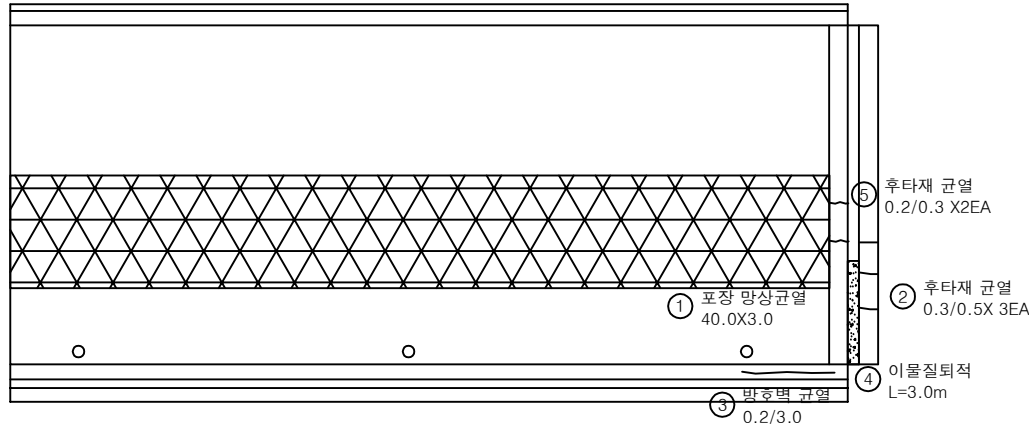
| 번호 | 구분 | 부재 | 손상내용 | 손상현황 | | | | | | 비고 |
|---|---|---|---|---|---|---|---|---|---|---|
| 1 | 19하 | 교면포장 | 포장 망상균열 | | 40.0 | 3.0 | 120.00 | m <sup>2</sup> | 1 | |
| 2 | 19하 | 신축이음 | 후타재 균열 | 0.3 | 0.5 | | 1.50 | m | 3 | 21'하 보수 |
| 3 | 23하 | 방호벽 | 방호벽 균열 | 0.2 | 3.0 | | 3.00 | m | 1 | |
| 5 | 23하 | 신축이음 | 후타재 균열 | 0.2 | 0.3 | | 0.60 | m | 2 | |

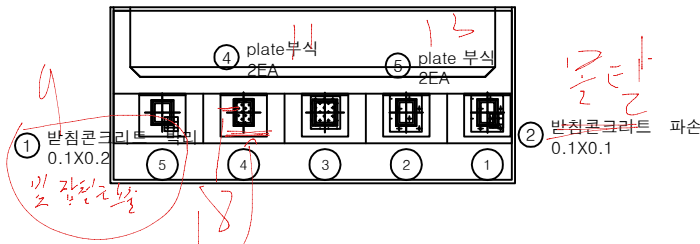
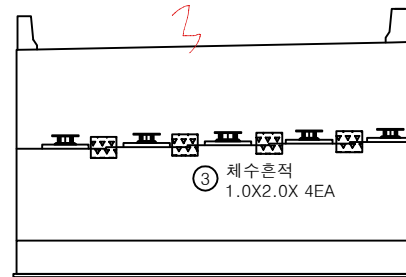
| 번호 | 구분 | 부재 | 손상내용 | 손상현황 | | | | | | 비고 |
|---|---|---|---|---|---|---|---|---|---|---|
| 4 | 21하 | 교량받침 | plate 부식 | | | | 2.00 | EA | 2 | |
| 5 | 23하 | 교량받침 | plate 부식 | | | | 2.00 | EA | 2 | |

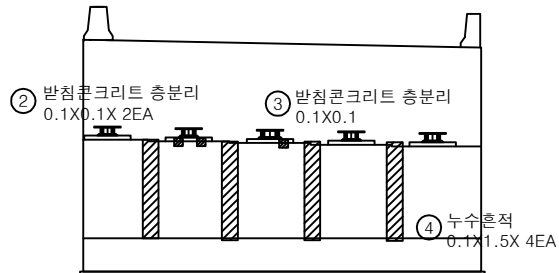
| 번호 | 구분 | 부재 | 손상내용 | 손상현황 | | | | | | 비고 |
|---|---|---|---|---|---|---|---|---|---|---|
| 1 | 19하 | 교량받침 | plate 부식 | | | | 3.00 | EA | 3 | |
| 4 | 19하 | 교대 | 누수흔적 | | 0.1 | 1.5 | 0.60 | m <sup>2</sup> | 4 | |

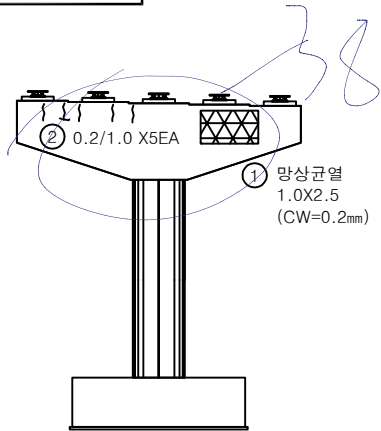
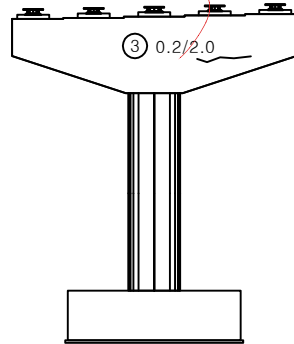
ID : 장기교 교각 P1 (영천방향)

| 번호 | 구분 | 부재 | 손상내용 | 손상현황 | | | | | | 비고 |
|---|---|---|---|---|---|---|---|---|---|---|
| 1 | 23하 | 교각 | 망상균열 | 0.2 | 1.0 | 2.5 | 2.50 | m | 1 | |
| 2 | 23하 | 교각 | 균열(0.3mm미만) | 0.2 | 1.0 | | 5.00 | m | 5 | |
| 3 | 23하 | 교각 | 균열(0.3mm미만) | 0.2 | 2.0 | | 2.00 | m | 1 | |

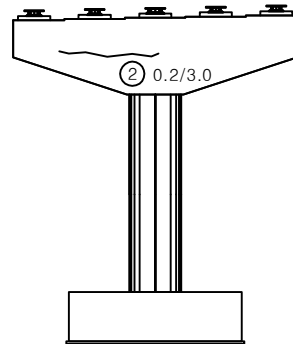
| 번호 | 구분 | 부재 | 손상내용 | 손상현황 | | | | | | 비고 |
|---|---|---|---|---|---|---|---|---|---|---|
| 1 | 23하 | 교각 | 망상균열 | 0.2 | 3.0 | 1.5 | 4.50 | m <sup>2</sup> | 1 | |
| 2 | 23하 | 교각 | 균열(0.3mm미만) | 0.2 | 3.0 | | 3.00 | m | 1 | |
| 3 | 23하 | 교량받침 | 무수축물탈 균열 | 0.1 | 0.2 | | 0.40 | m | 2 | |
| 4 | 23하 | 교각 | 망상균열 | 0.2 | 2.0 | 1.5 | 3.00 | m <sup>2</sup> | 1 | |

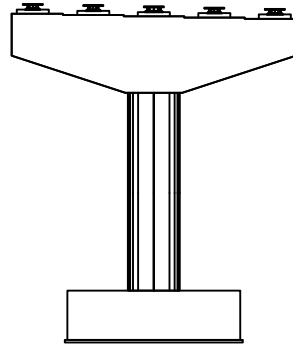
| 번호 | 구분 | 부재 | 손상내용 | 손상현황 | | | | | | 비 고 |
|---|---|---|---|---|---|---|---|---|---|---|
| 1 | 23하 | 교량받침 | 받침콘크리트 균열 | 0.1 | 0.3 | | 0.30 | m | 1 | |
