상주영천고속도로 2024~2025년 시설물 안전점검 용역  
(2025년 상반기 정기안전점검)

# 외 관 조 사 망 도

장기교

2025.04

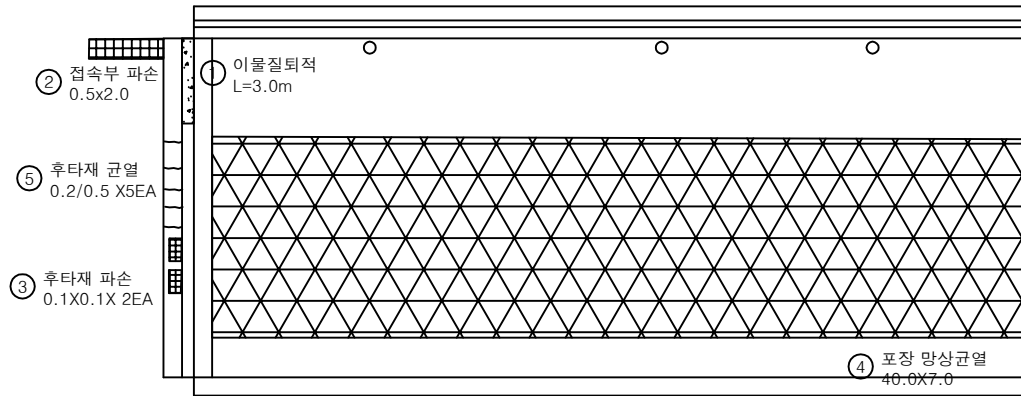
ID : 장기교 교면포장 S1 (상주방향)

| 번호 | 구분 | 부재 | 손상내용 | 손상현황 | | | | | | 비 고 |
|---|---|---|---|---|---|---|---|---|---|---|
| 1 | 19하 | 신축이음 | 이물질퇴적 | | 3.0 | | 3.00 | m | 1 | |
| 2 | 19하 | 교면포장 | 접속부 파손 | | 0.5 | 2.0 | 1.00 | m <sup>2</sup> | 1 | |
| 3 | 19하 | 신축이음 | 후타재 파손 | | 0.1 | 0.1 | 0.02 | m <sup>2</sup> | 2 | 21'방 보수 |
| 4 | 19하 | 교면포장 | 포장 망상균열 | | 40.0 | 7.0 | 280.00 | m <sup>2</sup> | 1 | |
| 5 | 23하 | 신축이음 | 후타재 균열 | 0.2 | 0.5 | | 2.50 | m | 5 | |

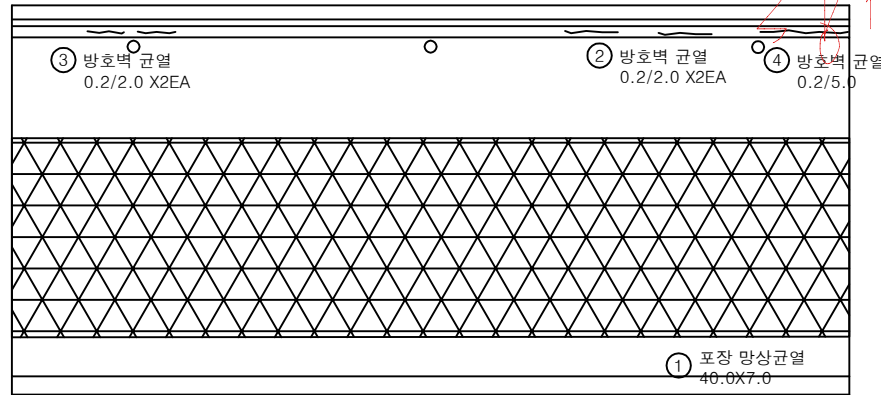
ID : 장기교 교면포장 S2 (상주방향)

| 번호 | 구분 | 부재 | 손상내용 | 손상현황 | | | | | | 비고 |
|---|---|---|---|---|---|---|---|---|---|---|
| 1 | 19하 | 교면포장 | 포장 망상균열 | | 40.0 | 7.0 | 280.00 | m <sup>2</sup> | 1 | |
| 2 | 21하 | 방호벽 | 방호벽 균열 | 0.2 | 2.0 | | 4.00 | m | 2 | |
| 3 | 23하 | 방호벽 | 방호벽 균열 | 0.2 | 2.0 | | 4.00 | m | 2 | |
| 4 | 23하 | 방호벽 | 방호벽 균열 | 0.2 | 5.0 | | 5.00 | m | 1 | |

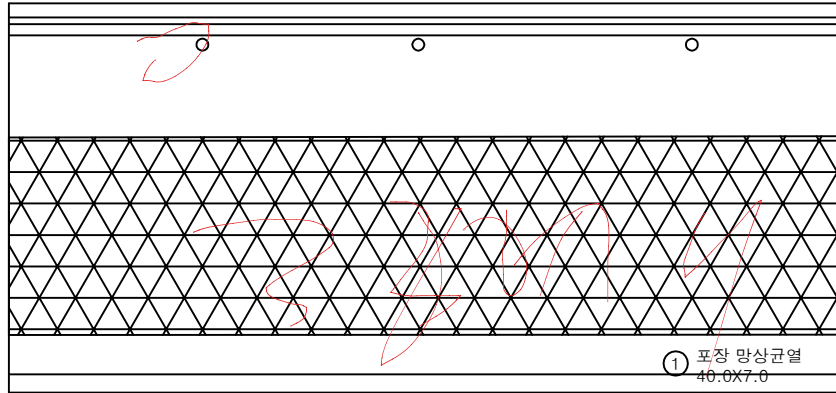
| 번호 | 구분 | 부재 | 손상내용 | 손상현황 | | | | | | 비고 |
|---|---|---|---|---|---|---|---|---|---|---|
| 1 | 19하 | 교면포장 | 포장 망상균열 | | 40.0 | 7.0 | 280.00 | m <sup>2</sup> | 1 | |

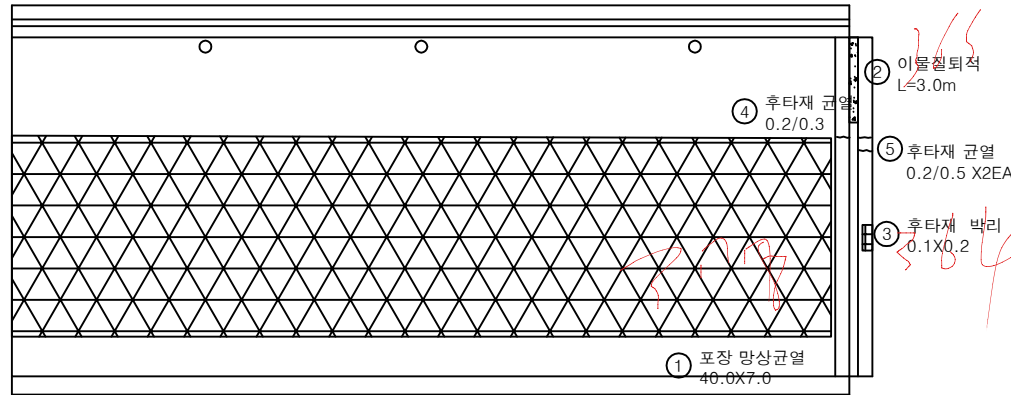
ID : 장기교 교면포장 S4 (상주방향)

| 번호 | 구분 | 부재 | 손상내용 | 손상현황 | | | | | | 비 고 |
|---|---|---|---|---|---|---|---|---|---|---|
| 1 | 19하 | 교면포장 | 포장 망상균열 | | 40.0 | 7.0 | 280.00 | m <sup>2</sup> | 1 | |
| 2 | 19하 | 신축이음 | 이물질 퇴적 | | 3.0 | | 3.00 | m | 1 | |
| 3 | 19하 | 신축이음 | 후타재 박리 | | 0.1 | 0.2 | 0.02 | m <sup>2</sup> | 1 | |
| 4 | 23하 | 신축이음 | 후타재 균열 | 0.2 | 0.3 | | 0.30 | m | 1 | |
| 5 | 23하 | 신축이음 | 후타재 균열 | 0.2 | 0.5 | | 1.00 | m | 2 | |

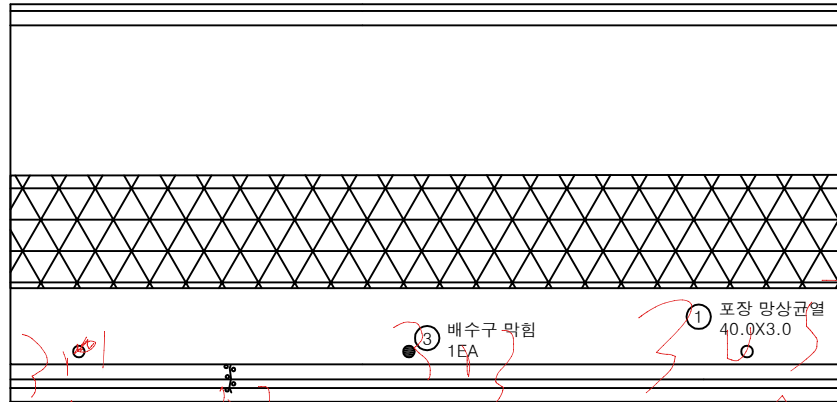
| 번호 | 구분 | 부재 | 손상내용 | 손상현황 | | | | | | 비고 |
|---|---|---|---|---|---|---|---|---|---|---|
| 1 | 19하 | 교면포장 | 포장 망상균열 | | 40.0 | 3.0 | 120.00 | m <sup>2</sup> | 1 | |
| 2 | 23하 | 방호벽 | 균열부백태 | | 0.1 | 1.5 | 0.15 | m <sup>2</sup> | 1 | |
| 3 | 23하 | 배수시설 | 배수구 막힘 | | | | 1.00 | EA | 1 | |

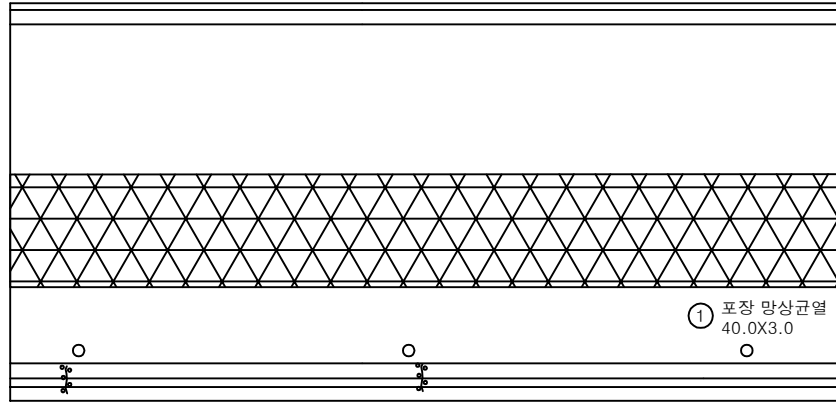
② 균열부백태  
0.1X1.5 X2EA

| 번호 | 구분 | 부재 | 손상내용 | 손상현황 | | | | | | 비고 |
|---|---|---|---|---|---|---|---|---|---|---|
| 1 | 19하 | 교면포장 | 포장 망상균열 | | 40.0 | 3.0 | 120.00 | m <sup>2</sup> | 1 | |
| 2 | 23하 | 방호벽 | 균열부백태 | | 0.1 | 1.5 | 0.30 | m <sup>2</sup> | 2 | |

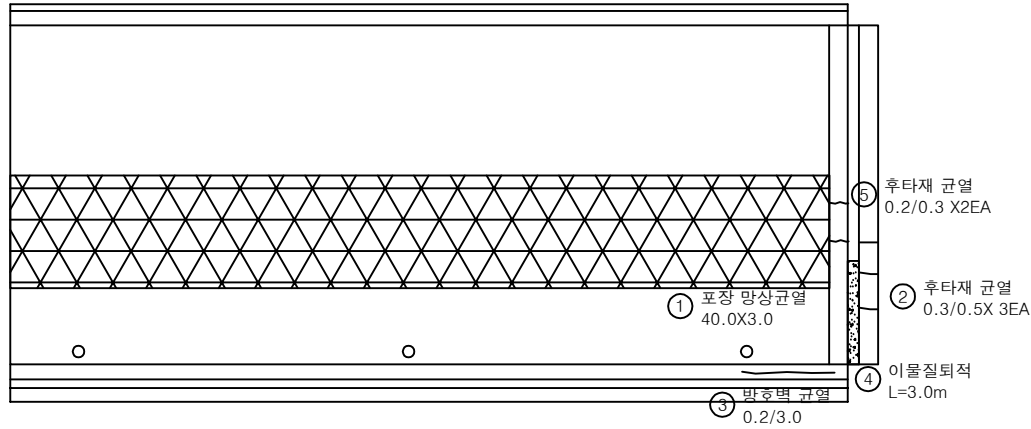
| 번호 | 구분 | 부재 | 손상내용 | 손상현황 | | | | | | 비고 |
|---|---|---|---|---|---|---|---|---|---|---|
| 1 | 19하 | 교면포장 | 포장 망상균열 | | 40.0 | 3.0 | 120.00 | m <sup>2</sup> | 1 | |
| 2 | 19하 | 신축이음 | 후타재 균열 | 0.3 | 0.5 | | 1.50 | m | 3 | 21'하 보수 |
| 3 | 23하 | 방호벽 | 방호벽 균열 | 0.2 | 3.0 | | 3.00 | m | 1 | |
| 4 | 23하 | 신축이음 | 이물질퇴적 | | 3.0 | | 3.00 | m | 1 | |
| 5 | 23하 | 신축이음 | 후타재 균열 | 0.2 | 0.3 | | 0.60 | m | 2 | |
