상주영천고속도로 2024~2025년 시설물 안전점검 용역  
(2025년 상반기 정기안전점검)

# 외 관 조 사 망 도

장기교

2025.04

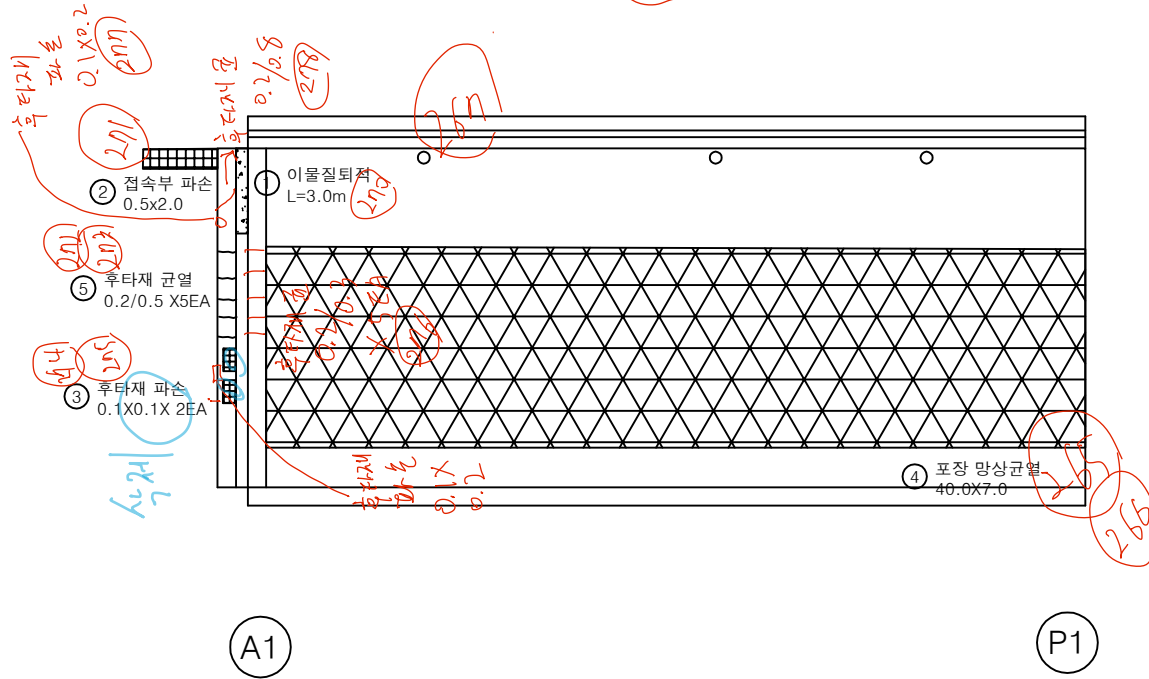
ID : 장기교 교면포장 S1 (상주방향)

| 번호 | 구분 | 부재 | 손상내용 | 손상현황 | | | | | | 비고 |
|---|---|---|---|---|---|---|---|---|---|---|
| 1 | 19하 | 신축이음 | 이물질퇴적 | | 3.0 | | 3.00 | m | 1 | |
| 2 | 19하 | 교면포장 | 접속부 파손 | | 0.5 | 2.0 | 1.00 | m <sup>2</sup> | 1 | |
| 3 | 19하 | 신축이음 | 후타재 파손 | | 0.1 | 0.1 | 0.02 | m <sup>2</sup> | 2 | 21'상 보수 |
| 4 | 19하 | 교면포장 | 포장 망상균열 | | 40.0 | 7.0 | 280.00 | m <sup>2</sup> | 1 | |
| 5 | 23하 | 신축이음 | 후타재 균열 | 0.2 | 0.5 | | 2.50 | m | 5 | |

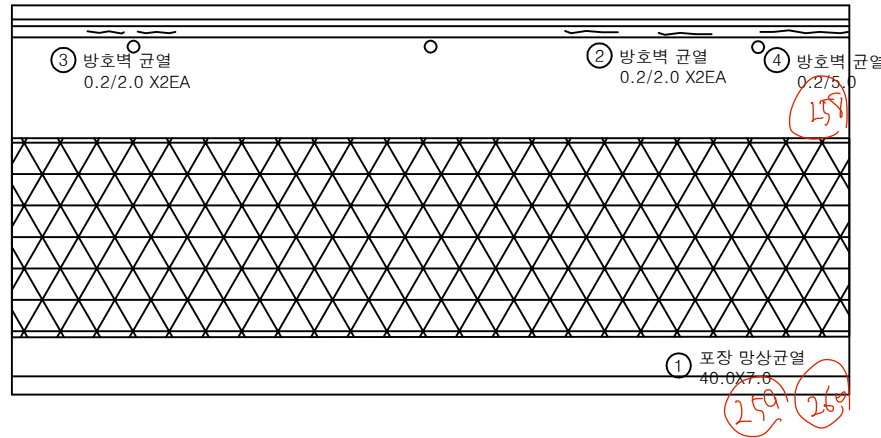
| 번호 | 구분 | 부재 | 손상내용 | 손상현황 | | | | | | 비고 |
|---|---|---|---|---|---|---|---|---|---|---|
| 1 | 19하 | 교면포장 | 포장 망상균열 | | 40.0 | 7.0 | 280.00 | m <sup>2</sup> | 1 | |
| 2 | 21하 | 방호벽 | 방호벽 균열 | 0.2 | 2.0 | | 4.00 | m | 2 | |
| 3 | 23하 | 방호벽 | 방호벽 균열 | 0.2 | 2.0 | | 4.00 | m | 2 | |
| 4 | 23하 | 방호벽 | 방호벽 균열 | 0.2 | 5.0 | | 5.00 | m | 1 | |

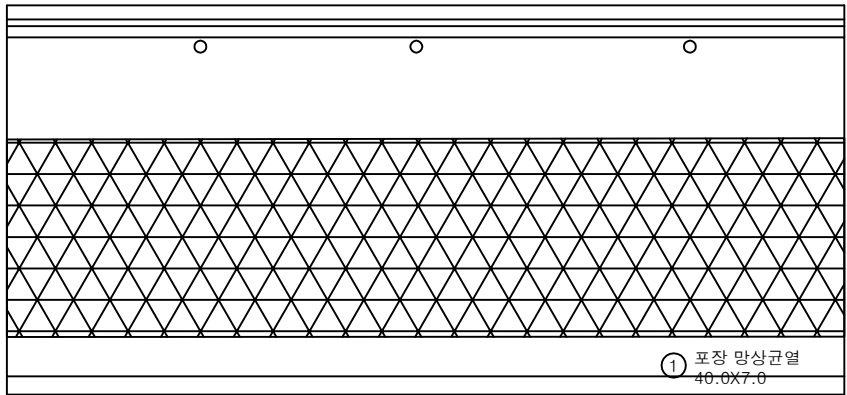
| 번호 | 구분 | 부재 | 손상내용 | 손상현황 | | | | | | 비고 |
|---|---|---|---|---|---|---|---|---|---|---|
| 1 | 19하 | 교면포장 | 포장 망상균열 | | 40.0 | 7.0 | 280.00 | m <sup>2</sup> | 1 | |

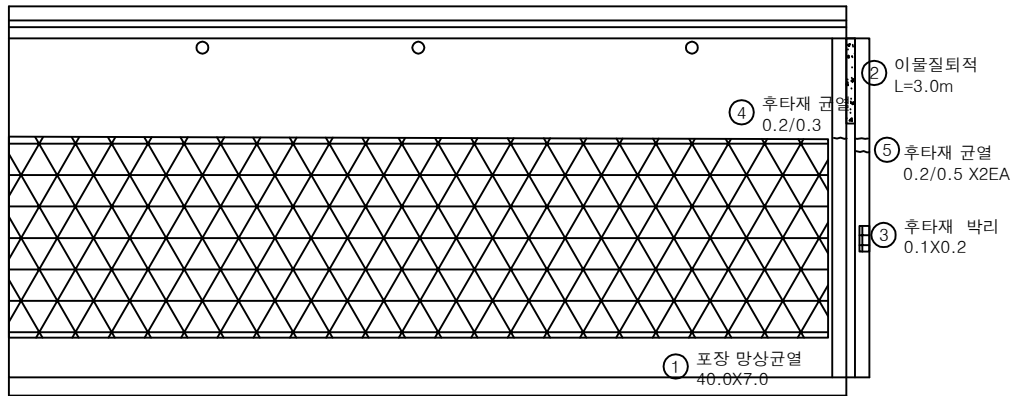
| 번호 | 구분 | 부재 | 손상내용 | 손상현황 | | | | | | 비고 |
|---|---|---|---|---|---|---|---|---|---|---|
| 1 | 19하 | 교면포장 | 포장 망상균열 | | 40.0 | 7.0 | 280.00 | m <sup>2</sup> | 1 | |
| 2 | 19하 | 신축이음 | 이물질 퇴적 | | 3.0 | | 3.00 | m | 1 | |
| 3 | 19하 | 신축이음 | 후타재 박리 | | 0.1 | 0.2 | 0.02 | m <sup>2</sup> | 1 | |
| 4 | 23하 | 신축이음 | 후타재 균열 | 0.2 | 0.3 | | 0.30 | m | 1 | |
| 5 | 23하 | 신축이음 | 후타재 균열 | 0.2 | 0.5 | | 1.00 | m | 2 | |

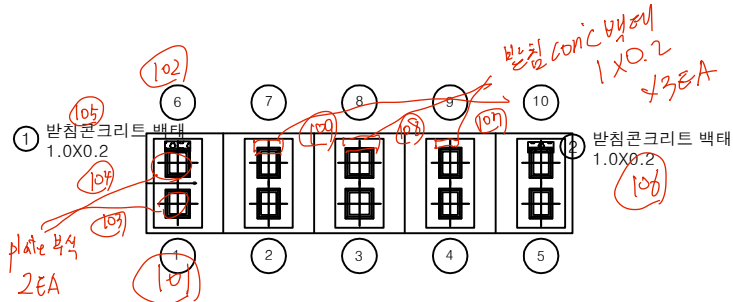
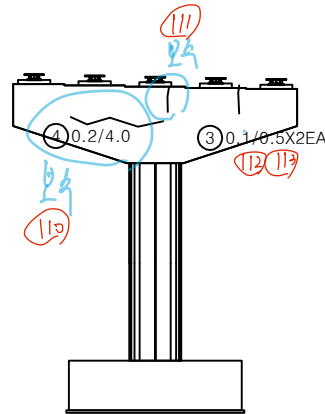
| 번호 | 구분 | 부재 | 손상내용 | 손상현황 | | | | | | 비고 |
|---|---|---|---|---|---|---|---|---|---|---|
| 3 | 19하 | 교각 | 균열(0.3mm미만) | 0.1 | 0.5 | | 1.00 | m | 2 | 25상 보수 |
| 4 | 21하 | 교각 | 균열(0.3mm미만) | 0.2 | 4.0 | | 4.00 | m | 1 | 25상 보수 |

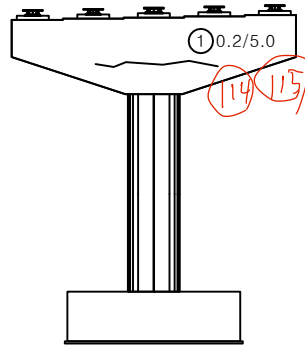
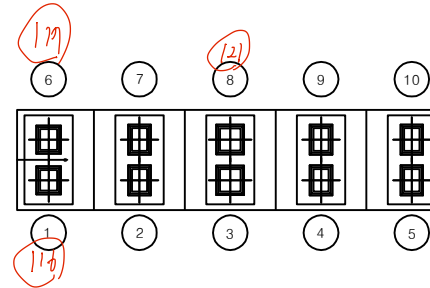
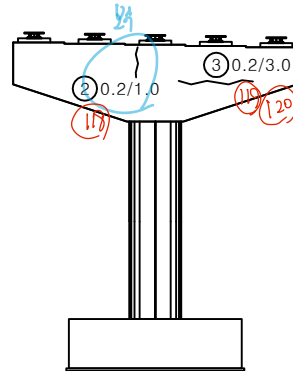
| 번호 | 구분 | 부재 | 손상내용 | 손상현황 | | | | | | 비고 |
|---|---|---|---|---|---|---|---|---|---|---|
| 1 | 21하 | 교각 | 균열(0.3mm미만) | 0.2 | 5.0 | | 5.00 | m | 1 | |
| 2 | 23하 | 교각 | 균열(0.3mm미만) | 0.2 | 1.0 | | 1.00 | m | 1 | 25상 보수 |
| 3 | 23하 | 교각 | 균열(0.3mm미만) | 0.2 | 3.0 | | 3.00 | m | 1 | |

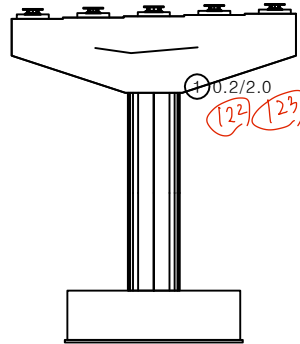
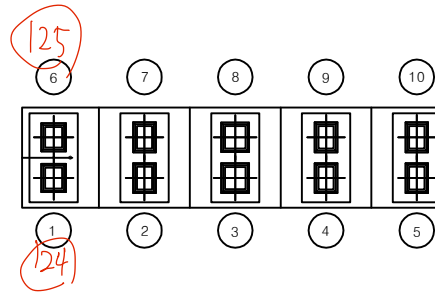
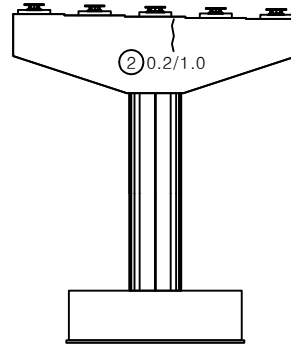
| 번호 | 구분 | 부재 | 손상내용 | 손상현황 | | | | | | 비고 |
|---|---|---|---|---|---|---|---|---|---|---|
| 1 | 19하 | 교각 | 균열(0.3mm미만) | 0.2 | 2.0 | | 2.00 | m | 1 | |
| 2 | 23하 | 교각 | 균열(0.3mm미만) | 0.2 | 1.0 | | 1.00 | m | 1 | 25상 보수 |

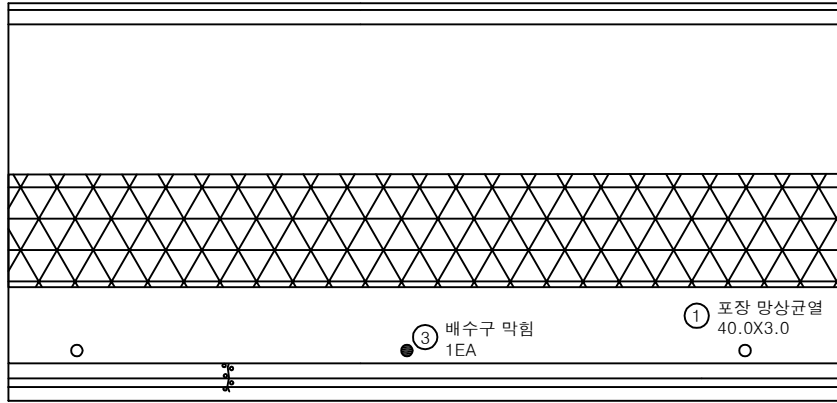
| 번호 | 구분 | 부재 | 손상내용 | 손상현황 | | | | | | 비고 |
|---|---|---|---|---|---|---|---|---|---|---|
| 1 | 19하 | 교면포장 | 포장 망상균열 | | 40.0 | 3.0 | 120.00 | m <sup>2</sup> | 1 | |
| 2 | 23하 | 방호벽 | 균열부백태 | | 0.1 | 1.5 | 0.15 | m <sup>2</sup> | 1 | |

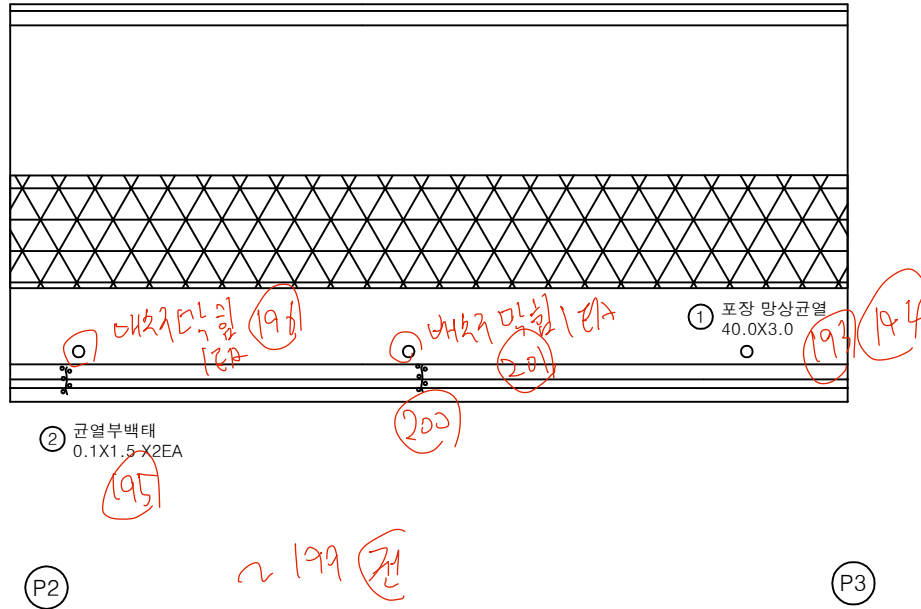
| 번호 | 구분 | 부재 | 손상내용 | 손상현황 | | | | | | 비고 |
|---|---|---|---|---|---|---|---|---|---|---|
| 1 | 19하 | 교면포장 | 포장 망상균열 | | 40.0 | 3.0 | 120.00 | m <sup>2</sup> | 1 | |
| 2 | 23하 | 방호벽 | 균열부백태 | | 0.1 | 1.5 | 0.30 | m <sup>2</sup> | 2 | |

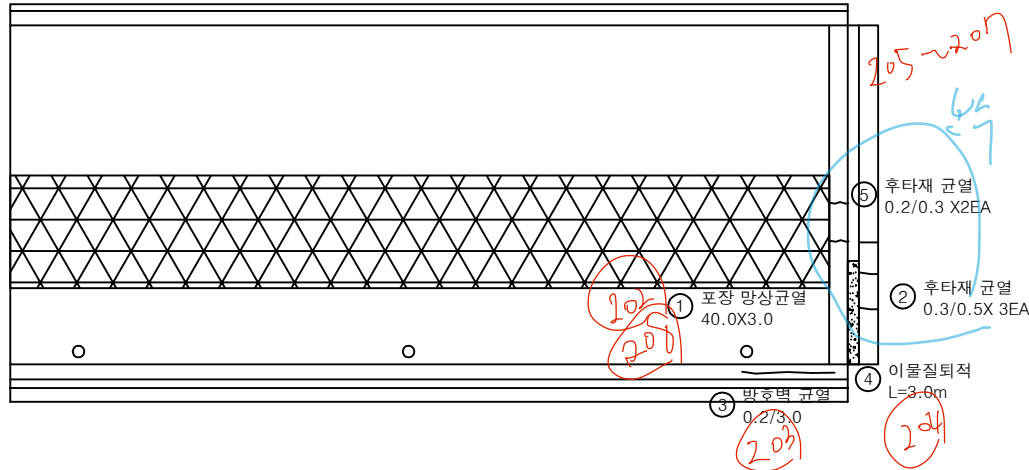
| 번호 | 구분 | 부재 | 손상내용 | 손상현황 | | | | | | 비고 |
|---|---|---|---|---|---|---|---|---|---|---|
| 1 | 19하 | 교면포장 | 포장 망상균열 | | 40.0 | 3.0 | 120.00 | m <sup>2</sup> | 1 | |
| 2 | 19하 | 신축이음 | 후타재 균열 | 0.3 | 0.5 | | 1.50 | m | 3 | 21'하 보수 |
| 3 | 23하 | 방호벽 | 방호벽 균열 | 0.2 | 3.0 | | 3.00 | m | 1 | |
| 5 | 23하 | 신축이음 | 후타재 균열 | 0.2 | 0.3 | | 0.60 | m | 2 | |

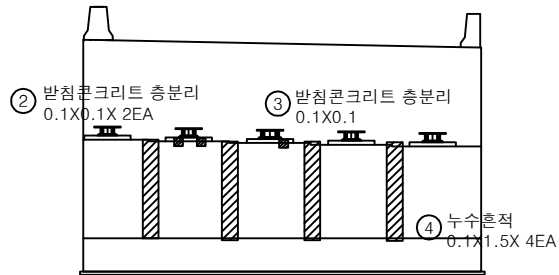
| 번호 | 구분 | 부재 | 손상내용 | 손상현황 | | | | | | 비고 |
|---|---|---|---|---|---|---|---|---|---|---|
| 1 | 19하 | 교량받침 | plate 부식 | | | | 3.00 | EA | 3 | |
| 4 | 19하 | 교대 | 누수흔적 | | 0.1 | 1.5 | 0.60 | m <sup>2</sup> | 4 | |

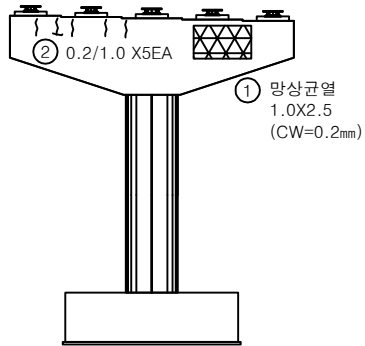
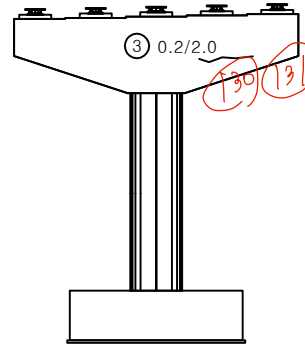
| 번호 | 구분 | 부재 | 손상내용 | 손상현황 | | | | | | 비고 |
|---|---|---|---|---|---|---|---|---|---|---|
| 1 | 23하 | 교각 | 망상균열 | 0.2 | 1.0 | 2.5 | 2.50 | m | 1 | |
| 2 | 23하 | 교각 | 균열(0.3mm미만) | 0.2 | 1.0 | | 5.00 | m | 5 | |
| 3 | 23하 | 교각 | 균열(0.3mm미만) | 0.2 | 2.0 | | 2.00 | m | 1 | |

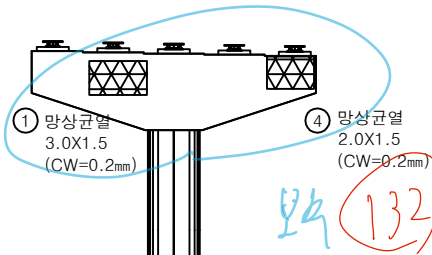
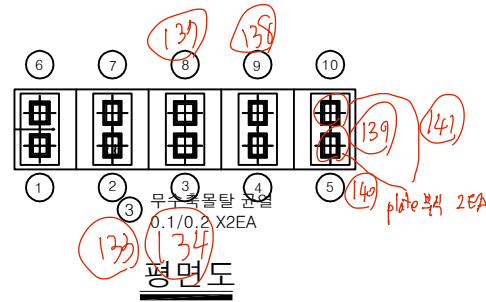
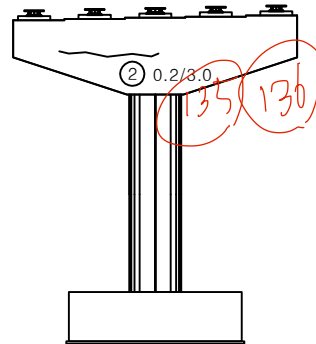
| 번호 | 구분 | 부재 | 손상내용 | 손상현황 | | | | | | 비고 |
|---|---|---|---|---|---|---|---|---|---|---|
| 1 | 23하 | 교각 | 망상균열 | 0.2 | 3.0 | 1.5 | 4.50 | m <sup>2</sup> | 1 | |
| 2 | 23하 | 교각 | 균열(0.3mm미만) | 0.2 | 3.0 | | 3.00 | m | 1 | |
| 3 | 23하 | 교량받침 | 무수축물탈 균열 | 0.1 | 0.2 | | 0.40 | m | 2 | |
| 4 | 23하 | 교각 | 망상균열 | 0.2 | 2.0 | 1.5 | 3.00 | m <sup>2</sup> | 1 | |

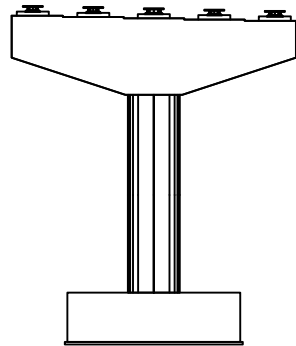
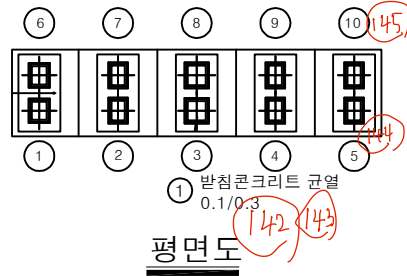
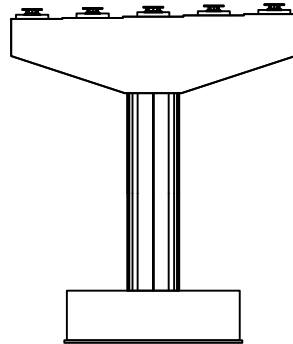
| 번호 | 구분 | 부재 | 손상내용 | 손상현황 | | | | | | 비고 |
|---|---|---|---|---|---|---|---|---|---|---|
| 1 | 23하 | 교량받침 | 받침콘크리트 균열 | 0.1 | 0.3 | | 0.30 | m | 1 | |
