상주영천고속도로 2024~2025년 시설물 안전점검 용역  
(2025년 상반기 정기안전점검)

# 외 관 조 사 망 도

장기교

2025.04

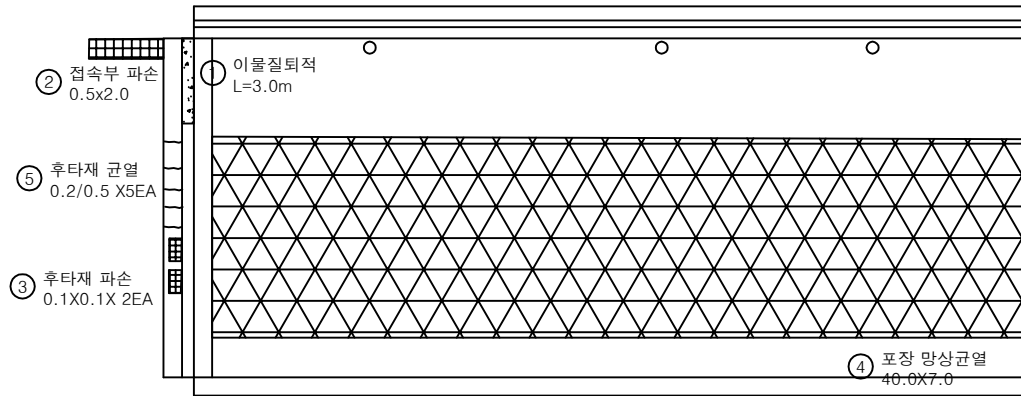
ID : 장기교 교면포장 S1 (상주방향)

| 번호 | 구분 | 부재 | 손상내용 | 손상현황 | | | | | | 비고 |
|---|---|---|---|---|---|---|---|---|---|---|
| 1 | 19하 | 신축이음 | 이물질퇴적 | | 3.0 | | 3.00 | m | 1 | |
| 2 | 19하 | 교면포장 | 접속부 파손 | | 0.5 | 2.0 | 1.00 | m <sup>2</sup> | 1 | |
| 3 | 19하 | 신축이음 | 후타재 파손 | | 0.1 | 0.1 | 0.02 | m <sup>2</sup> | 2 | 21'방 보수 |
| 4 | 19하 | 교면포장 | 포장 망상균열 | | 40.0 | 7.0 | 280.00 | m <sup>2</sup> | 1 | |
| 5 | 23하 | 신축이음 | 후타재 균열 | 0.2 | 0.5 | | 2.50 | m | 5 | |

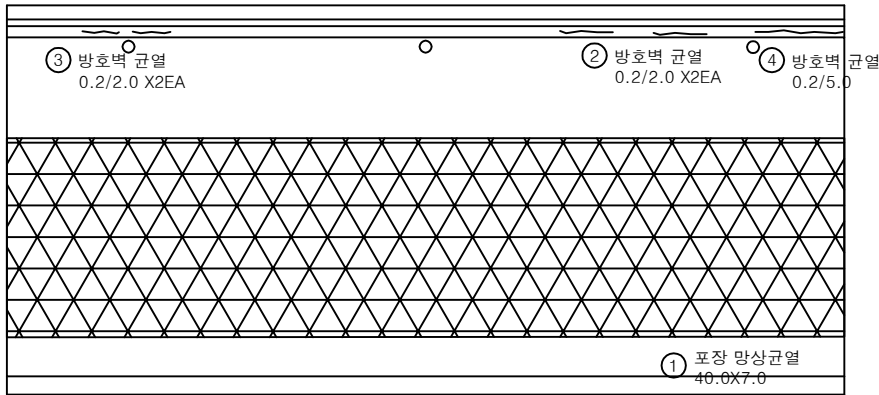
| 번호 | 구분 | 부재 | 손상내용 | 손상현황 | | | | | | 비 고 |
|---|---|---|---|---|---|---|---|---|---|---|
| 1 | 19하 | 교면포장 | 포장 망상균열 | | 40.0 | 7.0 | 280.00 | m <sup>2</sup> | 1 | |
| 2 | 21하 | 방호벽 | 방호벽 균열 | 0.2 | 2.0 | | 4.00 | m | 2 | |
| 3 | 23하 | 방호벽 | 방호벽 균열 | 0.2 | 2.0 | | 4.00 | m | 2 | |
| 4 | 23하 | 방호벽 | 방호벽 균열 | 0.2 | 5.0 | | 5.00 | m | 1 | |

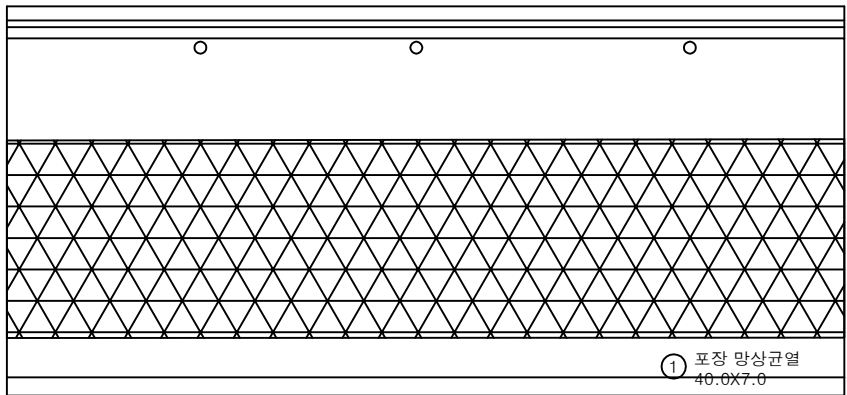
| 번호 | 구분 | 부재 | 손상내용 | 손상현황 | | | | | | 비고 |
|---|---|---|---|---|---|---|---|---|---|---|
| 1 | 19하 | 교면포장 | 포장 망상균열 | | 40.0 | 7.0 | 280.00 | m <sup>2</sup> | 1 | |

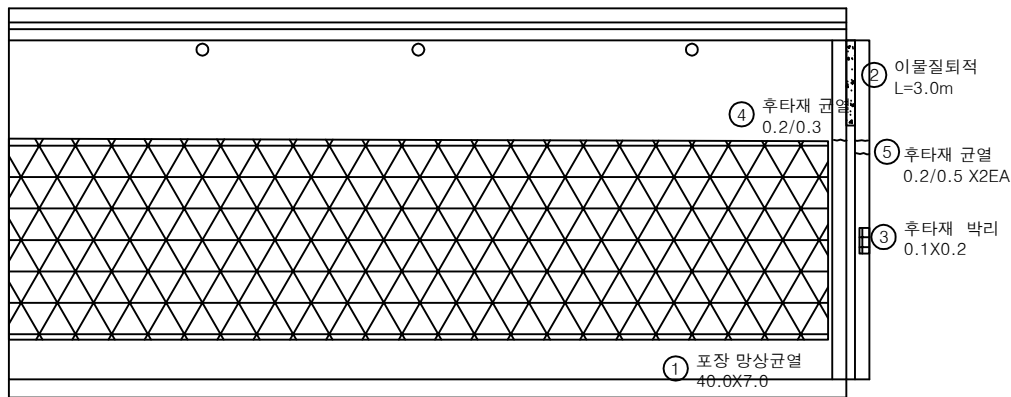
| 번호 | 구분 | 부재 | 손상내용 | 손상현황 | | | | | | 비고 |
|---|---|---|---|---|---|---|---|---|---|---|
| 1 | 19하 | 교면포장 | 포장 망상균열 | | 40.0 | 7.0 | 280.00 | m <sup>2</sup> | 1 | |
| 2 | 19하 | 신축이음 | 이물질 퇴적 | | 3.0 | | 3.00 | m | 1 | |
| 3 | 19하 | 신축이음 | 후타재 박리 | | 0.1 | 0.2 | 0.02 | m <sup>2</sup> | 1 | |
| 4 | 23하 | 신축이음 | 후타재 균열 | 0.2 | 0.3 | | 0.30 | m | 1 | |
| 5 | 23하 | 신축이음 | 후타재 균열 | 0.2 | 0.5 | | 1.00 | m | 2 | |

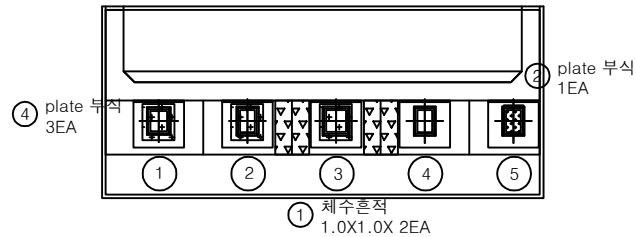
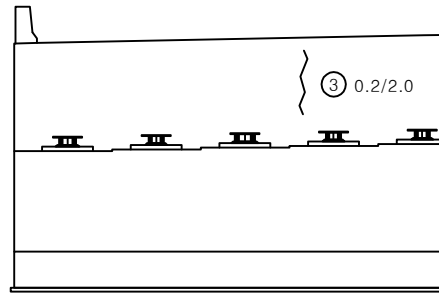
| 번호 | 구분 | 부재 | 손상내용 | 손상현황 | | | | | | 비고 |
|---|---|---|---|---|---|---|---|---|---|---|
| 2 | 19하 | 교량받침 | plate 부식 | | | | 1.00 | EA | 1 | |
| 3 | 21하 | 교대 | 균열(0.3mm미만) | 0.2 | 2.0 | | 2.00 | m | 1 | 25'상 보수 |
| 4 | 23하 | 교량받침 | plate 부식 | | | | 3.00 | EA | 3 | |

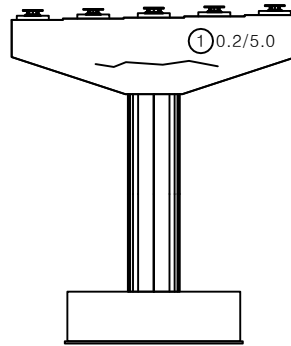
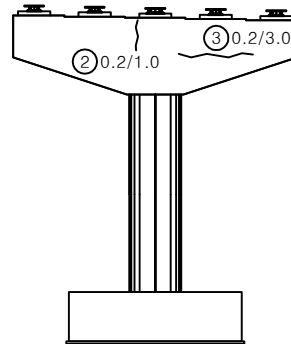
| 번호 | 구분 | 부재 | 손상내용 | 손상현황 | | | | | | 비고 |
|---|---|---|---|---|---|---|---|---|---|---|
| 1 | 21하 | 교각 | 균열(0.3mm미만) | 0.2 | 5.0 | | 5.00 | m | 1 | |
| 2 | 23하 | 교각 | 균열(0.3mm미만) | 0.2 | 1.0 | | 1.00 | m | 1 | 25상 보수 |
| 3 | 23하 | 교각 | 균열(0.3mm미만) | 0.2 | 3.0 | | 3.00 | m | 1 | |

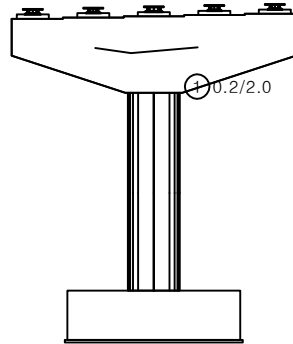
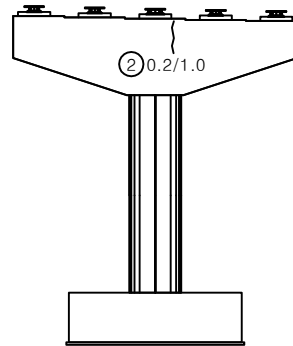
| 번호 | 구분 | 부재 | 손상내용 | 손상현황 | | | | | | 비고 |
|---|---|---|---|---|---|---|---|---|---|---|
| 1 | 19하 | 교각 | 균열(0.3mm미만) | 0.2 | 2.0 | | 2.00 | m | 1 | |
| 2 | 23하 | 교각 | 균열(0.3mm미만) | 0.2 | 1.0 | | 1.00 | m | 1 | 25상 보수 |

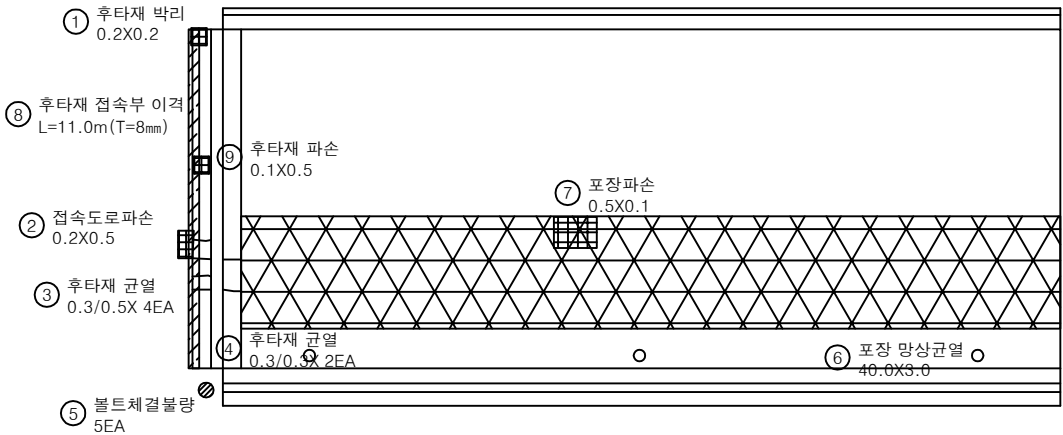
| 번호 | 구분 | 부재 | 손상내용 | 손상현황 | | | | | | 비 고 |
|---|---|---|---|---|---|---|---|---|---|---|
| 3 | 19하 | 신축이음 | 후타재 균열 | 0.3 | 0.5 | | 2.00 | m | 4 | 21'하 보수 |
| 4 | 19하 | 신축이음 | 후타재 균열 | 0.3 | 0.3 | | 0.60 | m | 2 | 21'하 보수 |
| 6 | 19하 | 교면포장 | 포장 망상균열 | | 40.0 | 3.0 | 120.00 | m <sup>2</sup> | 1 | |

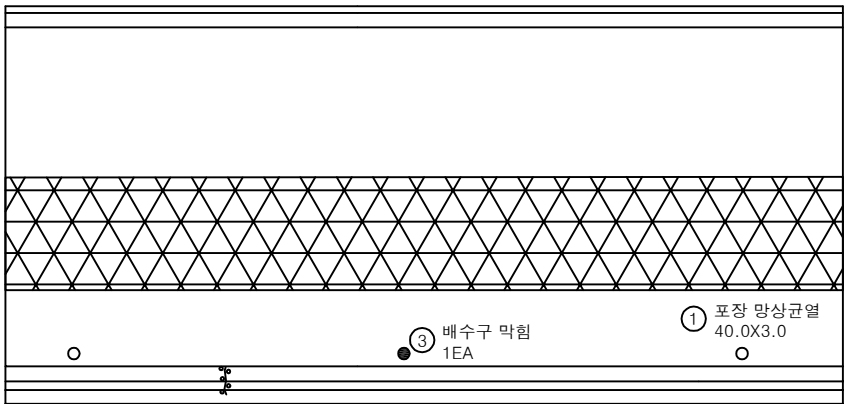
| 번호 | 구분 | 부재 | 손상내용 | 손상현황 | | | | | | 비고 |
|---|---|---|---|---|---|---|---|---|---|---|
| 1 | 19하 | 교면포장 | 포장 망상균열 | | 40.0 | 3.0 | 120.00 | m <sup>2</sup> | 1 | |
| 2 | 23하 | 방호벽 | 균열부백태 | | 0.1 | 1.5 | 0.15 | m <sup>2</sup> | 1 | |

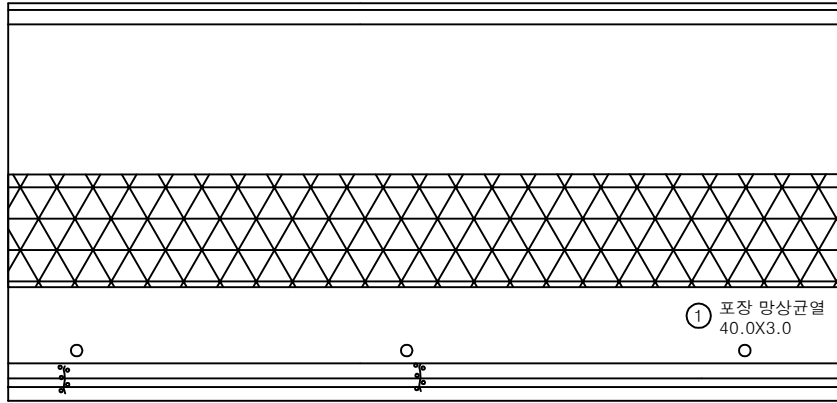
② 균열부백태  
0.1X1.5 X2EA

| 번호 | 구분 | 부재 | 손상내용 | 손상현황 | | | | | | 비고 |
|---|---|---|---|---|---|---|---|---|---|---|
| 1 | 19하 | 교면포장 | 포장 망상균열 | | 40.0 | 3.0 | 120.00 | m <sup>2</sup> | 1 | |
| 2 | 23하 | 방호벽 | 균열부백태 | | 0.1 | 1.5 | 0.30 | m <sup>2</sup> | 2 | |

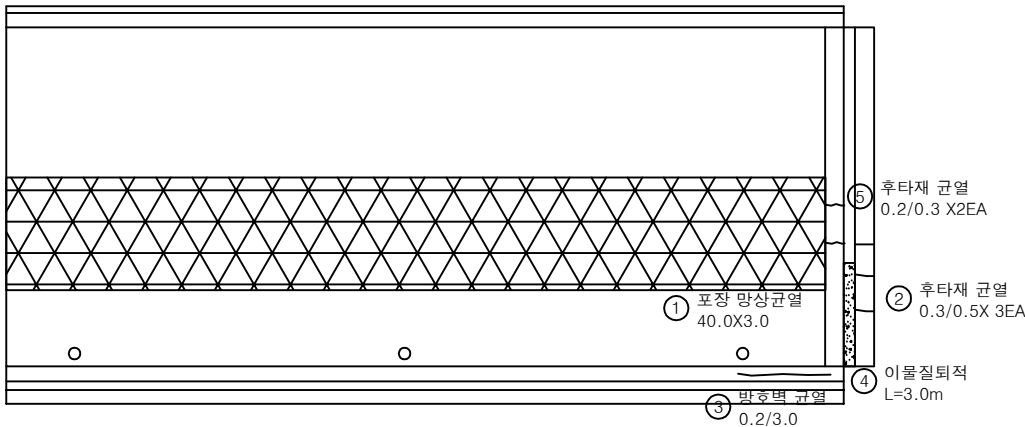
| 번호 | 구분 | 부재 | 손상내용 | 손상현황 | | | | | | 비고 |
|---|---|---|---|---|---|---|---|---|---|---|
| 1 | 19하 | 교면포장 | 포장 망상균열 | | 40.0 | 3.0 | 120.00 | m <sup>2</sup> | 1 | |
| 2 | 19하 | 신축이음 | 후타재 균열 | 0.3 | 0.5 | | 1.50 | m | 3 | 21'하 보수 |
| 3 | 23하 | 방호벽 | 방호벽 균열 | 0.2 | 3.0 | | 3.00 | m | 1 | |
| 5 | 23하 | 신축이음 | 후타재 균열 | 0.2 | 0.3 | | 0.60 | m | 2 | |

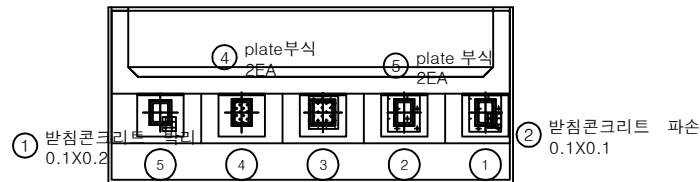
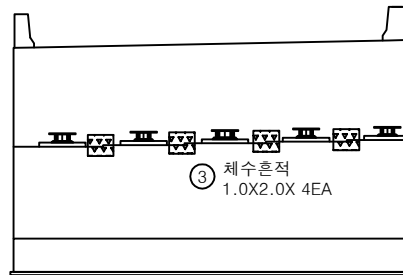
ID : 장기교 교대 A1 (영천방향)

| 번호 | 구분 | 부재 | 손상내용 | 손상현황 | | | | | | 비고 |
|---|---|---|---|---|---|---|---|---|---|---|
| 4 | 21하 | 교량발침 | plate 부식 | | | | 2.00 | EA | 2 | |
| 5 | 23하 | 교량발침 | plate 부식 | | | | 2.00 | EA | 2 | |

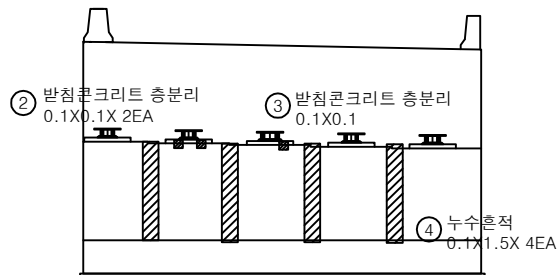
| 번호 | 구분 | 부재 | 손상내용 | 손상현황 | | | | | | 비고 |
|---|---|---|---|---|---|---|---|---|---|---|
| 1 | 19하 | 교량받침 | plate 부식 | | | | 3.00 | EA | 3 | |
| 4 | 19하 | 교대 | 누수흔적 | | 0.1 | 1.5 | 0.60 | m <sup>2</sup> | 4 | |

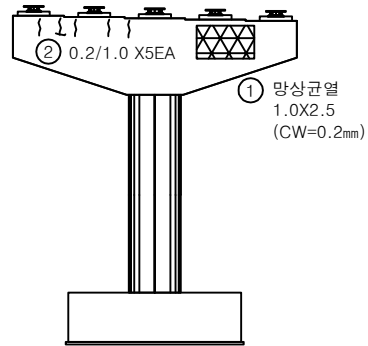
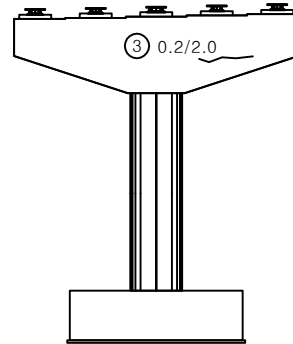
| 번호 | 구분 | 부재 | 손상내용 | 손상현황 | | | | | | 비고 |
|---|---|---|---|---|---|---|---|---|---|---|
| 1 | 23하 | 교각 | 망상균열 | 0.2 | 1.0 | 2.5 | 2.50 | m | 1 | |
| 2 | 23하 | 교각 | 균열(0.3mm미만) | 0.2 | 1.0 | | 5.00 | m | 5 | |
| 3 | 23하 | 교각 | 균열(0.3mm미만) | 0.2 | 2.0 | | 2.00 | m | 1 | |

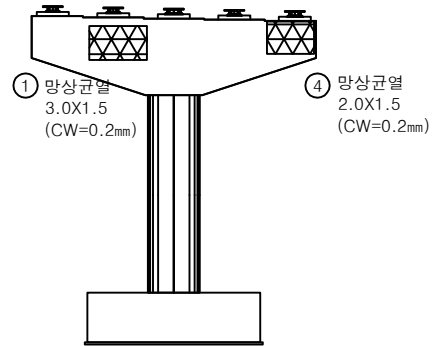
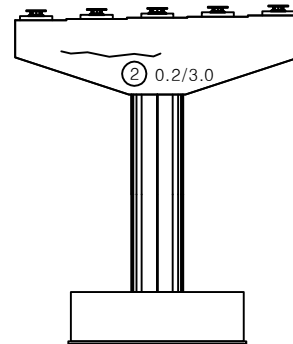
| 번호 | 구분 | 부재 | 손상내용 | 손상현황 | | | | | | 비고 |
|---|---|---|---|---|---|---|---|---|---|---|
| 1 | 23하 | 교각 | 망상균열 | 0.2 | 3.0 | 1.5 | 4.50 | m <sup>2</sup> | 1 | |
| 2 | 23하 | 교각 | 균열(0.3mm미만) | 0.2 | 3.0 | | 3.00 | m | 1 | |
| 3 | 23하 | 교량받침 | 무수축물탈 균열 | 0.1 | 0.2 | | 0.40 | m | 2 | |
| 4 | 23하 | 교각 | 망상균열 | 0.2 | 2.0 | 1.5 | 3.00 | m <sup>2</sup> | 1 | |

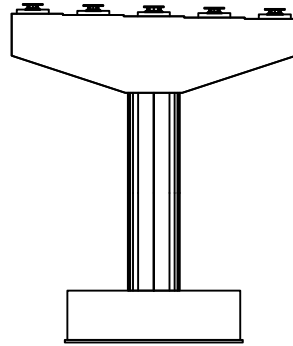
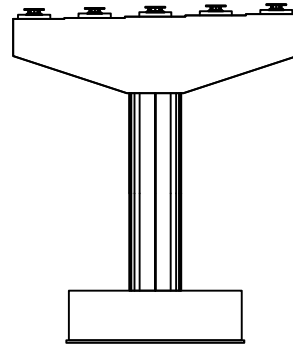
| 번호 | 구분 | 부재 | 손상내용 | 손상현황 | | | | | | 비고 |
|---|---|---|---|---|---|---|---|---|---|---|
| 1 | 23하 | 교량받침 | 받침콘크리트 균열 | 0.1 | 0.3 | | 0.30 | m | 1 | |
