상주영천고속도로 2024~2025년 시설물 안전점검 용역  
(2025년 상반기 정기안전점검)

# 외 관 조 사 망 도

장기교

2025.04

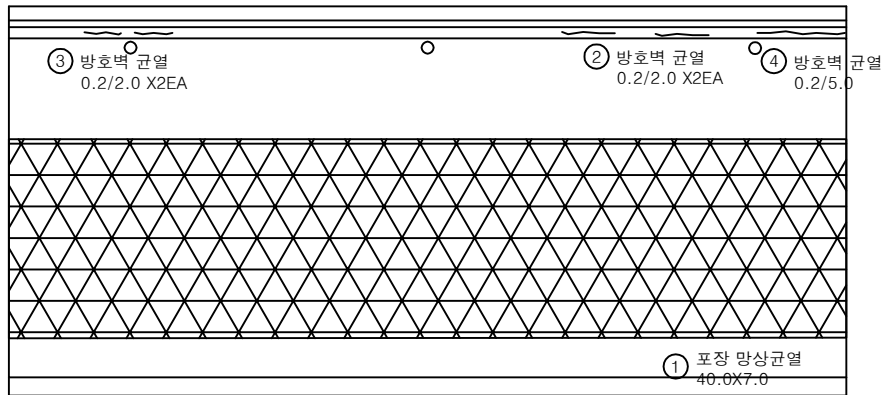
| 번호 | 구분 | 부재 | 손상내용 | 손상현황 | | | | | | 비고 |
|---|---|---|---|---|---|---|---|---|---|---|
| 1 | 19하 | 교면포장 | 포장 망상균열 | | 40.0 | 7.0 | 280.00 | m <sup>2</sup> | 1 | |
| 2 | 21하 | 방호벽 | 방호벽 균열 | 0.2 | 2.0 | | 4.00 | m | 2 | |
| 3 | 23하 | 방호벽 | 방호벽 균열 | 0.2 | 2.0 | | 4.00 | m | 2 | |
| 4 | 23하 | 방호벽 | 방호벽 균열 | 0.2 | 5.0 | | 5.00 | m | 1 | |

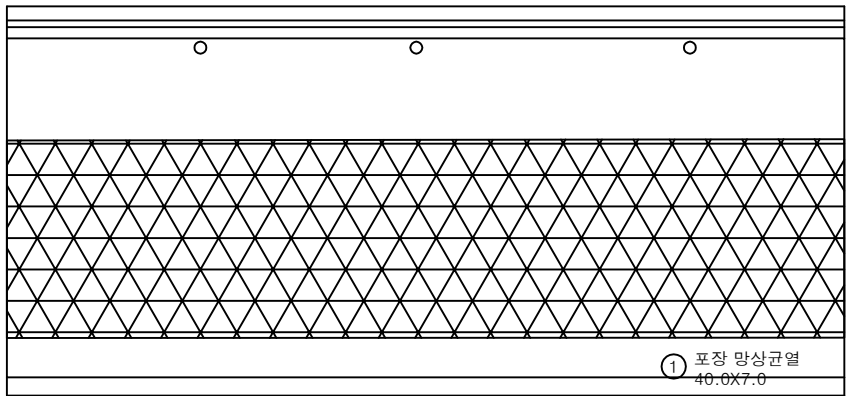
| 번호 | 구분 | 부재 | 손상내용 | 손상현황 | | | | | | 비고 |
|---|---|---|---|---|---|---|---|---|---|---|
| 1 | 19하 | 교면포장 | 포장 망상균열 | | 40.0 | 7.0 | 280.00 | m <sup>2</sup> | 1 | |

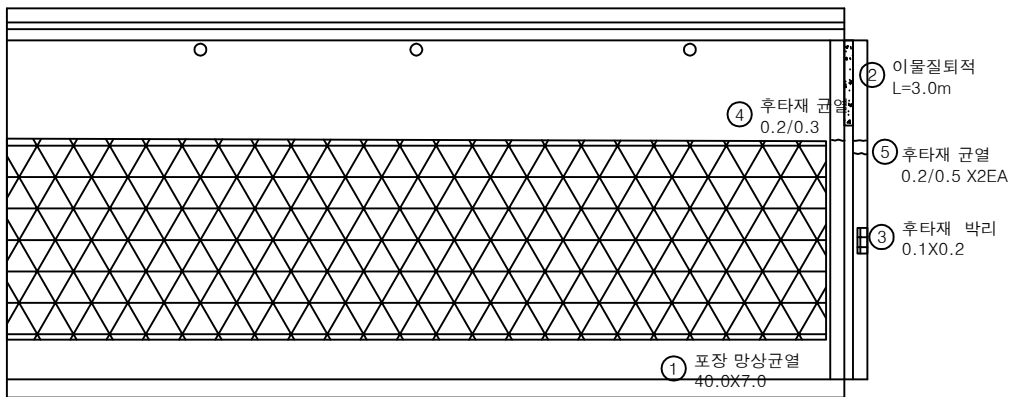
| 번호 | 구분 | 부재 | 손상내용 | 손상현황 | | | | | | 비고 |
|---|---|---|---|---|---|---|---|---|---|---|
| 1 | 19하 | 교면포장 | 포장 망상균열 | | 40.0 | 7.0 | 280.00 | m <sup>2</sup> | 1 | |
| 2 | 19하 | 신축이음 | 이물질 퇴적 | | 3.0 | | 3.00 | m | 1 | |
| 3 | 19하 | 신축이음 | 후타재 박리 | | 0.1 | 0.2 | 0.02 | m <sup>2</sup> | 1 | |
| 4 | 23하 | 신축이음 | 후타재 균열 | 0.2 | 0.3 | | 0.30 | m | 1 | |
| 5 | 23하 | 신축이음 | 후타재 균열 | 0.2 | 0.5 | | 1.00 | m | 2 | |

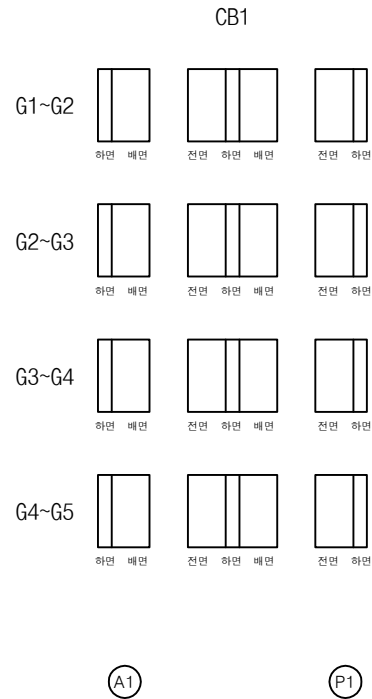
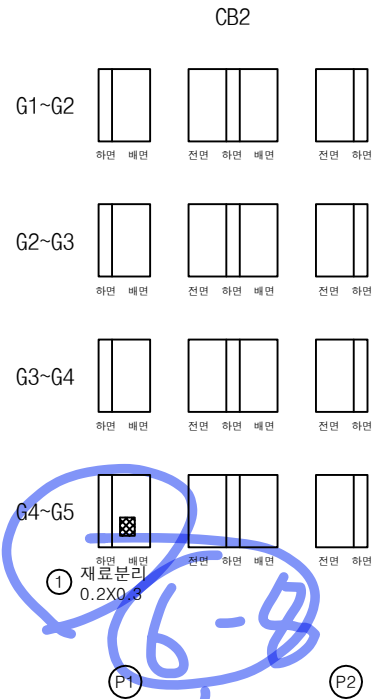
① 재료분리 0.2X0.3

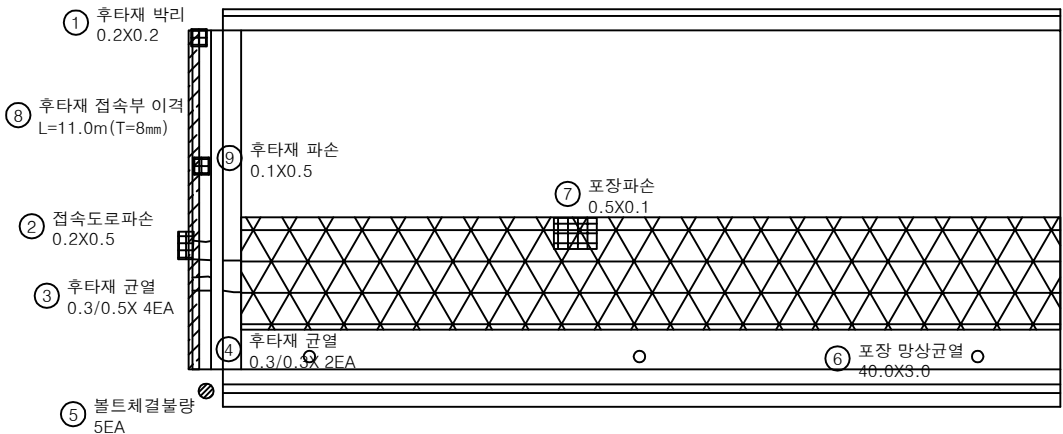
| 번호 | 구분 | 부재 | 손상내용 | 손상현황 | | | | | | 비 고 |
|---|---|---|---|---|---|---|---|---|---|---|
| 3 | 19하 | 신축이음 | 후타재 균열 | 0.3 | 0.5 | | 2.00 | m | 4 | 21'하 보수 |
| 4 | 19하 | 신축이음 | 후타재 균열 | 0.3 | 0.3 | | 0.60 | m | 2 | 21'하 보수 |
| 6 | 19하 | 교면포장 | 포장 망상균열 | | 40.0 | 3.0 | 120.00 | m <sup>2</sup> | 1 | |

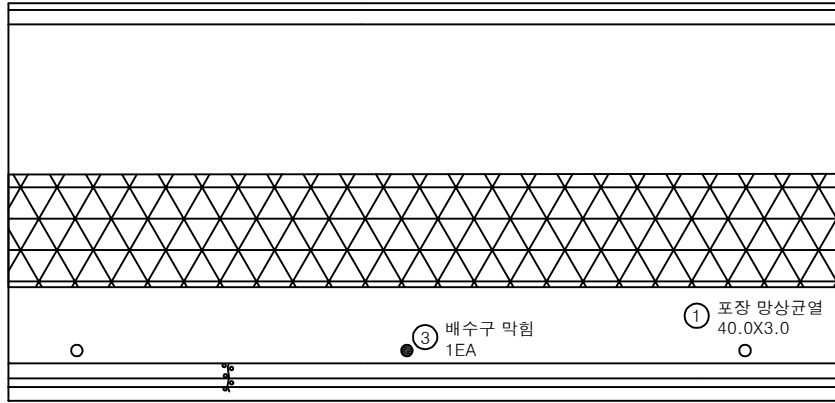
| 번호 | 구분 | 부재 | 손상내용 | 손상현황 | | | | | | 비고 |
|---|---|---|---|---|---|---|---|---|---|---|
| 1 | 19하 | 교면포장 | 포장 망상균열 | | 40.0 | 3.0 | 120.00 | m <sup>2</sup> | 1 | |
| 2 | 23하 | 방호벽 | 균열부백태 | | 0.1 | 1.5 | 0.15 | m <sup>2</sup> | 1 | |

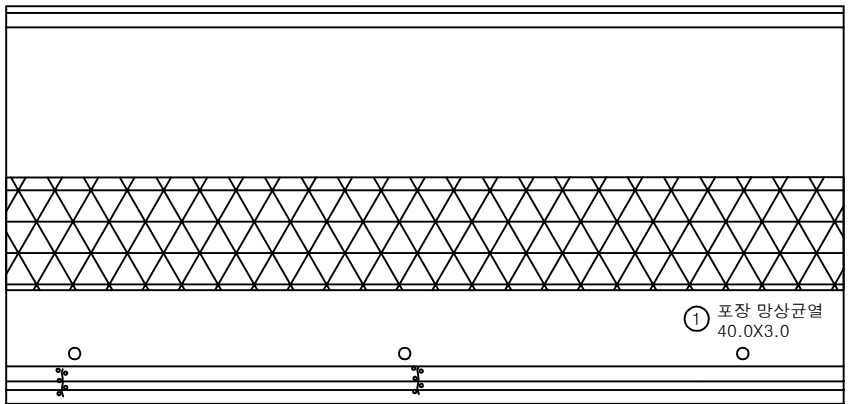
② 균열부백태  
0.1X1.5 X2EA

① 포장 망상균열  
40.0X3.0

| 번호 | 구분 | 부재 | 손상내용 | 손상현황 | | | | | | 비고 |
|---|---|---|---|---|---|---|---|---|---|---|
| 1 | 19하 | 교면포장 | 포장 망상균열 | | 40.0 | 3.0 | 120.00 | m <sup>2</sup> | 1 | |
| 2 | 23하 | 방호벽 | 균열부백태 | | 0.1 | 1.5 | 0.30 | m <sup>2</sup> | 2 | |

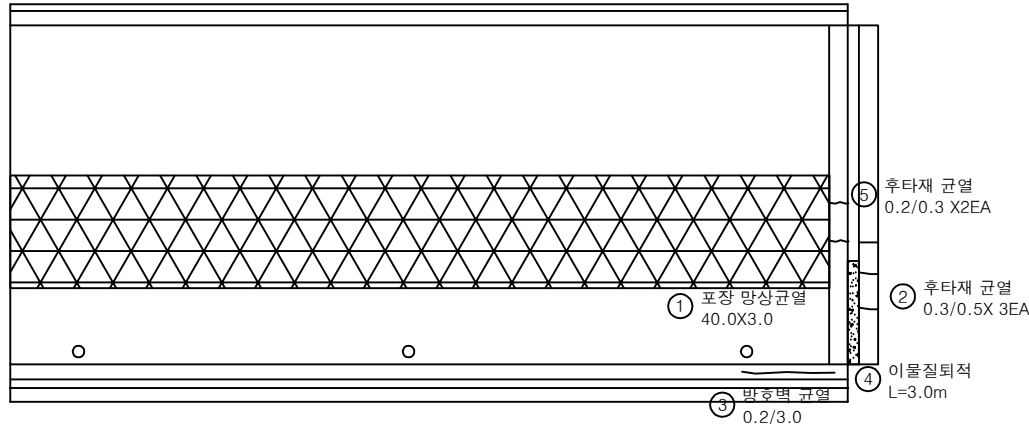
| 번호 | 구분 | 부재 | 손상내용 | 손상현황 | | | | | | 비고 |
|---|---|---|---|---|---|---|---|---|---|---|
| 1 | 19하 | 교면포장 | 포장 망상균열 | | 40.0 | 3.0 | 120.00 | m <sup>2</sup> | 1 | |
| 2 | 19하 | 신축이음 | 후타재 균열 | 0.3 | 0.5 | | 1.50 | m | 3 | 21'하 보수 |
| 3 | 23하 | 방호벽 | 방호벽 균열 | 0.2 | 3.0 | | 3.00 | m | 1 | |
| 5 | 23하 | 신축이음 | 후타재 균열 | 0.2 | 0.3 | | 0.60 | m | 2 | |
