상주영천고속도로 2024~2025년 시설물 안전점검 용역  
(2025년 상반기 정기안전점검)

# 외 관 조 사 망 도

장기교

2025.04

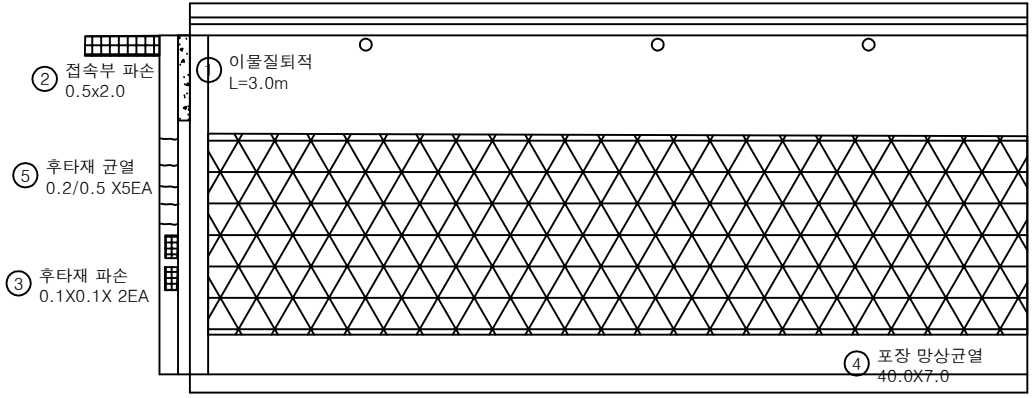
ID : 장기교 교면포장 S1 (상주방향)

| 번호 | 구분 | 부재 | 손상내용 | 손상현황 | | | | | | 비 고 |
|---|---|---|---|---|---|---|---|---|---|---|
| 1 | 19하 | 신축이음 | 이물질퇴적 | | 3.0 | | 3.00 | m | 1 | |
| 2 | 19하 | 교면포장 | 접속부 파손 | | 0.5 | 2.0 | 1.00 | m <sup>2</sup> | 1 | |
| 3 | 19하 | 신축이음 | 후타재 파손 | | 0.1 | 0.1 | 0.02 | m <sup>2</sup> | 2 | 21'형 보수 |
| 4 | 19하 | 교면포장 | 포장 망상균열 | | 40.0 | 7.0 | 280.00 | m <sup>2</sup> | 1 | |
| 5 | 23하 | 신축이음 | 후타재 균열 | 0.2 | 0.5 | | 2.50 | m | 5 | |

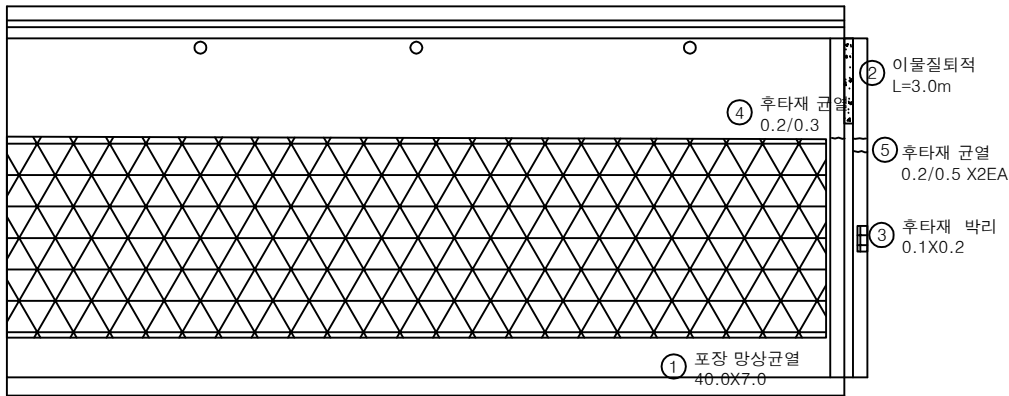
| 번호 | 구분 | 부재 | 손상내용 | 손상현황 | | | | | | 비고 |
|---|---|---|---|---|---|---|---|---|---|---|
| 1 | 19하 | 교면포장 | 포장 망상균열 | | 40.0 | 7.0 | 280.00 | m <sup>2</sup> | 1 | |
| 2 | 19하 | 신축이음 | 이물질 퇴적 | | 3.0 | | 3.00 | m | 1 | |
| 3 | 19하 | 신축이음 | 후타재 박리 | | 0.1 | 0.2 | 0.02 | m <sup>2</sup> | 1 | |
| 4 | 23하 | 신축이음 | 후타재 균열 | 0.2 | 0.3 | | 0.30 | m | 1 | |
| 5 | 23하 | 신축이음 | 후타재 균열 | 0.2 | 0.5 | | 1.00 | m | 2 | |

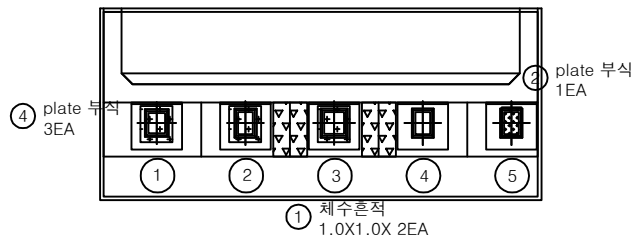
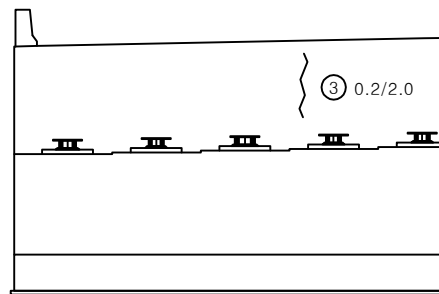
ID : 장기교 교대 A2 (상주방향)

| 번호 | 구분 | 부재 | 손상내용 | 손상현황 | | | | | | 비고 |
|---|---|---|---|---|---|---|---|---|---|---|
| 2 | 19하 | 교량받침 | plate 부식 | | | | 1.00 | EA | 1 | |
| 3 | 21하 | 교대 | 균열(0.3mm미만) | 0.2 | 2.0 | | 2.00 | m | 1 | 25'상 보수 |
| 4 | 23하 | 교량받침 | plate 부식 | | | | 3.00 | EA | 3 | |

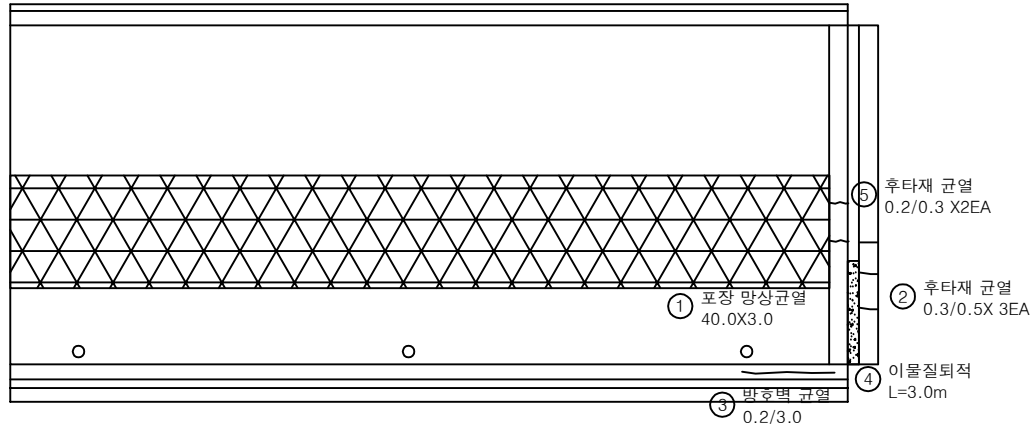
| 번호 | 구분 | 부재 | 손상내용 | 손상현황 | | | | | | 비고 |
|---|---|---|---|---|---|---|---|---|---|---|
| 1 | 19하 | 교면포장 | 포장 망상균열 | | 40.0 | 3.0 | 120.00 | m <sup>2</sup> | 1 | |
| 2 | 19하 | 신축이음 | 후타재 균열 | 0.3 | 0.5 | | 1.50 | m | 3 | 21'하 보수 |
| 3 | 23하 | 방호벽 | 방호벽 균열 | 0.2 | 3.0 | | 3.00 | m | 1 | |
| 5 | 23하 | 신축이음 | 후타재 균열 | 0.2 | 0.3 | | 0.60 | m | 2 | |

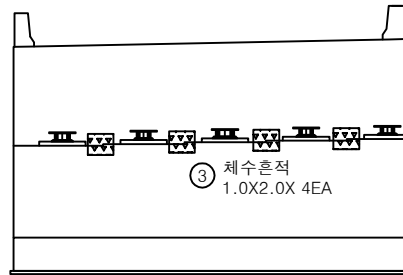
| 번호 | 구분 | 부재 | 손상내용 | 손상현황 | | | | | | 비고 |
|---|---|---|---|---|---|---|---|---|---|---|
| 4 | 21하 | 교량받침 | plate 부식 | | | | 2.00 | EA | 2 | |
| 5 | 23하 | 교량받침 | plate 부식 | | | | 2.00 | EA | 2 | |

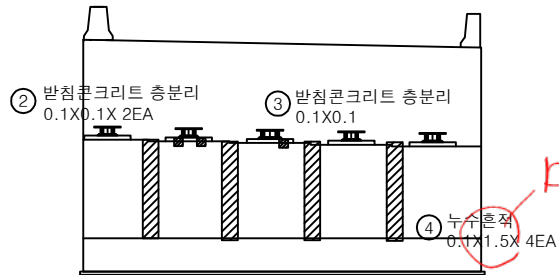
| 번호 | 구분 | 부재 | 손상내용 | 손상현황 | | | | | | 비고 |
|---|---|---|---|---|---|---|---|---|---|---|
| 1 | 19하 | 교량받침 | plate 부식 | | | | 3.00 | EA | 3 | |
| 4 | 19하 | 교대 | 누수흔적 | | 0.1 | 1.5 | 0.60 | m <sup>2</sup> | 4 | |

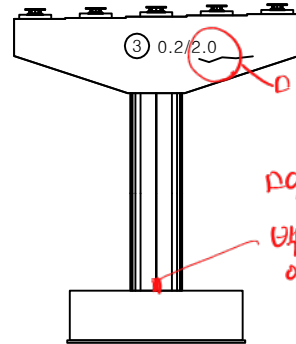
| 번호 | 구분 | 부재 | 손상내용 | 손상현황 | | | | | | 비고 |
|---|---|---|---|---|---|---|---|---|---|---|
| 1 | 23하 | 교각 | 망상균열 | 0.2 | 1.0 | 2.5 | 2.50 | m | 1 | |
| 2 | 23하 | 교각 | 균열(0.3mm미만) | 0.2 | 1.0 | | 5.00 | m | 5 | |
| 3 | 23하 | 교각 | 균열(0.3mm미만) | 0.2 | 2.0 | | 2.00 | m | 1 | |

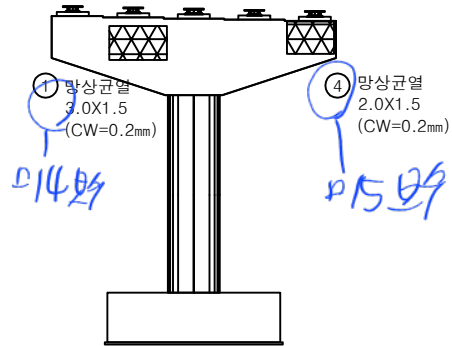
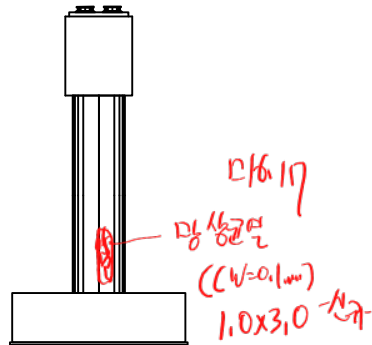
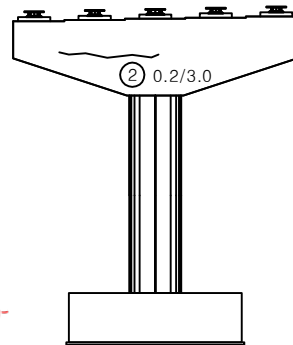
| 번호 | 구분 | 부재 | 손상내용 | 손상현황 | | | | | | 비고 |
|---|---|---|---|---|---|---|---|---|---|---|
| 1 | 23하 | 교각 | 망상균열 | 0.2 | 3.0 | 1.5 | 4.50 | m <sup>2</sup> | 1 | |
| 2 | 23하 | 교각 | 균열(0.3mm미만) | 0.2 | 3.0 | | 3.00 | m | 1 | |
| 3 | 23하 | 교량받침 | 무수축물탈 균열 | 0.1 | 0.2 | | 0.40 | m | 2 | |
| 4 | 23하 | 교각 | 망상균열 | 0.2 | 2.0 | 1.5 | 3.00 | m <sup>2</sup> | 1 | |
