상주영천고속도로 2024~2025년 시설물 안전점검 용역  
(2025년 상반기 정기안전점검)

# 외 관 조 사 망 도

장기교

2025.04

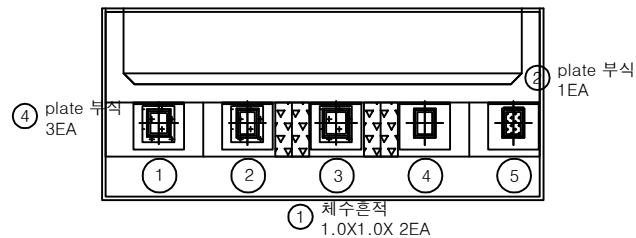
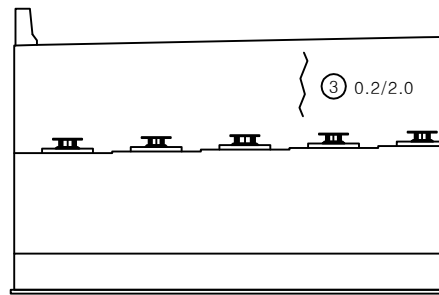
ID : 장기교 교대 A2 (상주방향)

| 번호 | 구분 | 부재 | 손상내용 | 손상현황 | | | | | | 비고 |
|---|---|---|---|---|---|---|---|---|---|---|
| 2 | 19하 | 교량받침 | plate 부식 | | | | 1.00 | EA | 1 | |
| 3 | 21하 | 교대 | 균열(0.3mm미만) | 0.2 | 2.0 | | 2.00 | m | 1 | 25'상 보수 |
| 4 | 23하 | 교량받침 | plate 부식 | | | | 3.00 | EA | 3 | |

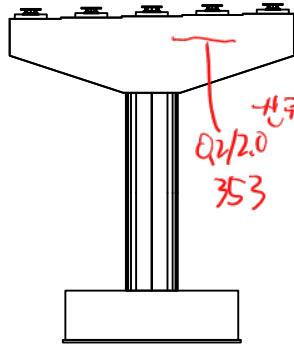
| 번호 | 구분 | 부재 | 손상내용 | 손상현황 | | | | | | 비고 |
|---|---|---|---|---|---|---|---|---|---|---|
| 3 | 19하 | 교각 | 균열(0.3mm미만) | 0.1 | 0.5 | | 1.00 | m | 2 | 25상 보수 |
| 4 | 21하 | 교각 | 균열(0.3mm미만) | 0.2 | 4.0 | | 4.00 | m | 1 | 25상 보수 |

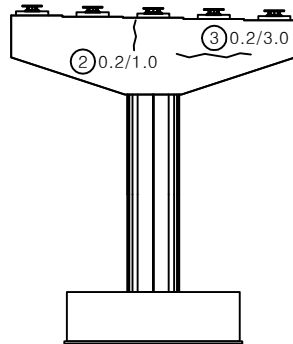
| 번호 | 구분 | 부재 | 손상내용 | 손상현황 | | | | | | 비고 |
|---|---|---|---|---|---|---|---|---|---|---|
| 1 | 21하 | 교각 | 균열(0.3mm미만) | 0.2 | 5.0 | | 5.00 | m | 1 | |
| 2 | 23하 | 교각 | 균열(0.3mm미만) | 0.2 | 1.0 | | 1.00 | m | 1 | 25상 보수 |
| 3 | 23하 | 교각 | 균열(0.3mm미만) | 0.2 | 3.0 | | 3.00 | m | 1 | |

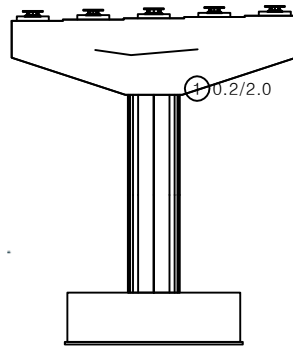
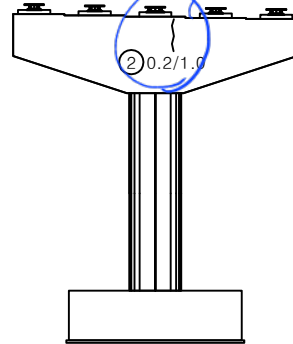
| 번호 | 구분 | 부재 | 손상내용 | 손상현황 | | | | | | 비고 |
|---|---|---|---|---|---|---|---|---|---|---|
| 1 | 19하 | 교각 | 균열(0.3mm미만) | 0.2 | 2.0 | | 2.00 | m | 1 | |
| 2 | 23하 | 교각 | 균열(0.3mm미만) | 0.2 | 1.0 | | 1.00 | m | 1 | 25상 보수 |

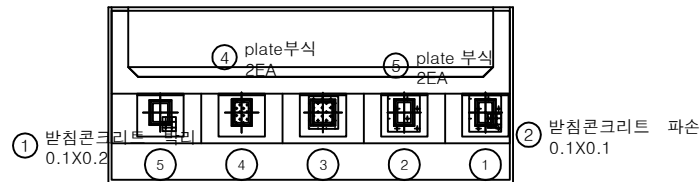
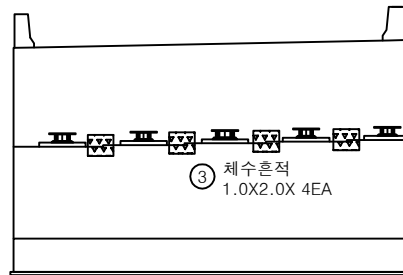
| 번호 | 구분 | 부재 | 손상내용 | 손상현황 | | | | | | 비 고 |
|---|---|---|---|---|---|---|---|---|---|---|
| 4 | 21하 | 교량받침 | plate 부식 | | | | 2.00 | EA | 2 | |
| 5 | 23하 | 교량받침 | plate 부식 | | | | 2.00 | EA | 2 | |

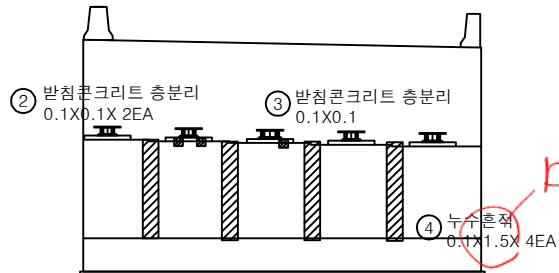
| 번호 | 구분 | 부재 | 손상내용 | 손상현황 | | | | | | 비고 |
|---|---|---|---|---|---|---|---|---|---|---|
| 1 | 19하 | 교량받침 | plate 부식 | | | | 3.00 | EA | 3 | |
| 4 | 19하 | 교대 | 누수흔적 | | 0.1 | 1.5 | 0.60 | m <sup>2</sup> | 4 | |

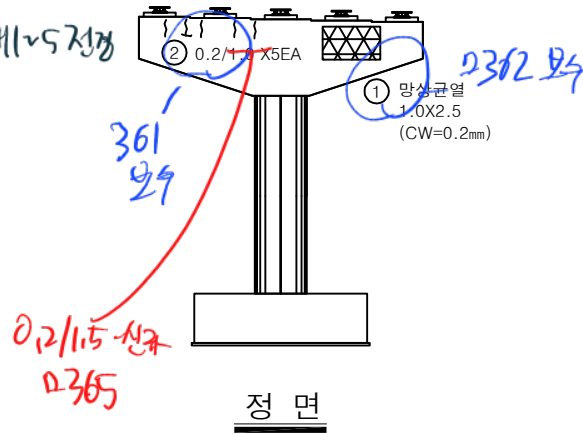
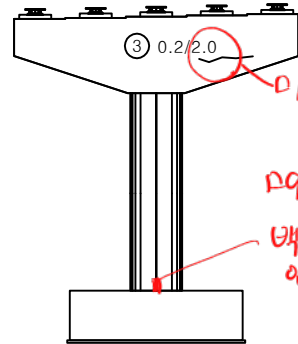
| 번호 | 구분 | 부재 | 손상내용 | 손상현황 | | | | | | 비고 |
|---|---|---|---|---|---|---|---|---|---|---|
| 1 | 23하 | 교각 | 망상균열 | 0.2 | 1.0 | 2.5 | 2.50 | m | 1 | |
| 2 | 23하 | 교각 | 균열(0.3mm미만) | 0.2 | 1.0 | | 5.00 | m | 5 | |
| 3 | 23하 | 교각 | 균열(0.3mm미만) | 0.2 | 2.0 | | 2.00 | m | 1 | |

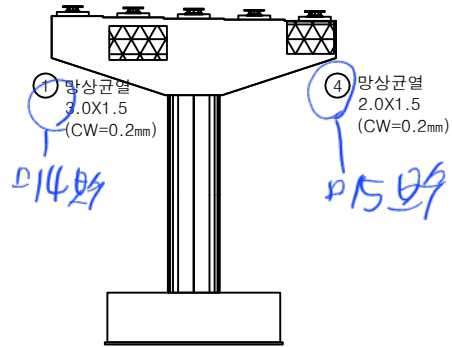
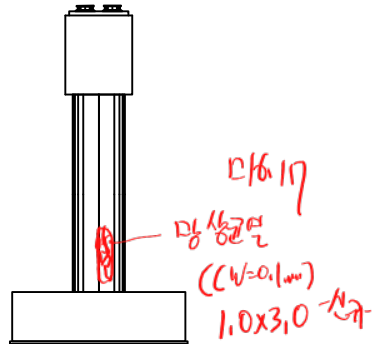
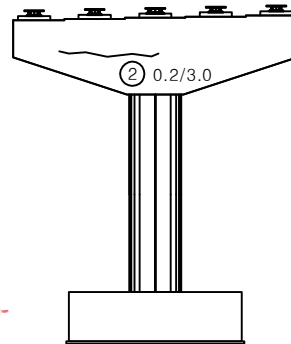
| 번호 | 구분 | 부재 | 손상내용 | 손상현황 | | | | | | 비고 |
|---|---|---|---|---|---|---|---|---|---|---|
| 1 | 23하 | 교각 | 망상균열 | 0.2 | 3.0 | 1.5 | 4.50 | m <sup>2</sup> | 1 | |
| 2 | 23하 | 교각 | 균열(0.3mm미만) | 0.2 | 3.0 | | 3.00 | m | 1 | |
| 3 | 23하 | 교량받침 | 무수축물탈 균열 | 0.1 | 0.2 | | 0.40 | m | 2 | |
| 4 | 23하 | 교각 | 망상균열 | 0.2 | 2.0 | 1.5 | 3.00 | m <sup>2</sup> | 1 | |

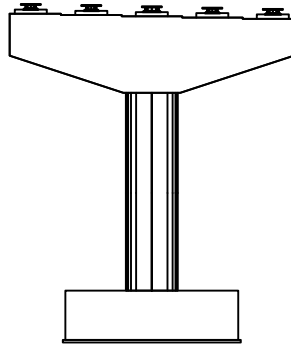
| 번호 | 구분 | 부재 | 손상내용 | 손상현황 | | | | | | 비고 |
|---|---|---|---|---|---|---|---|---|---|---|
| 1 | 23하 | 교량받침 | 받침콘크리트 균열 | 0.1 | 0.3 | | 0.30 | m | 1 | |
