상주영천고속도로 2024~2025년 시설물 안전점검 용역  
(2025년 상반기 정기안전점검)

# 외 관 조 사 망 도

금매교

2025.04

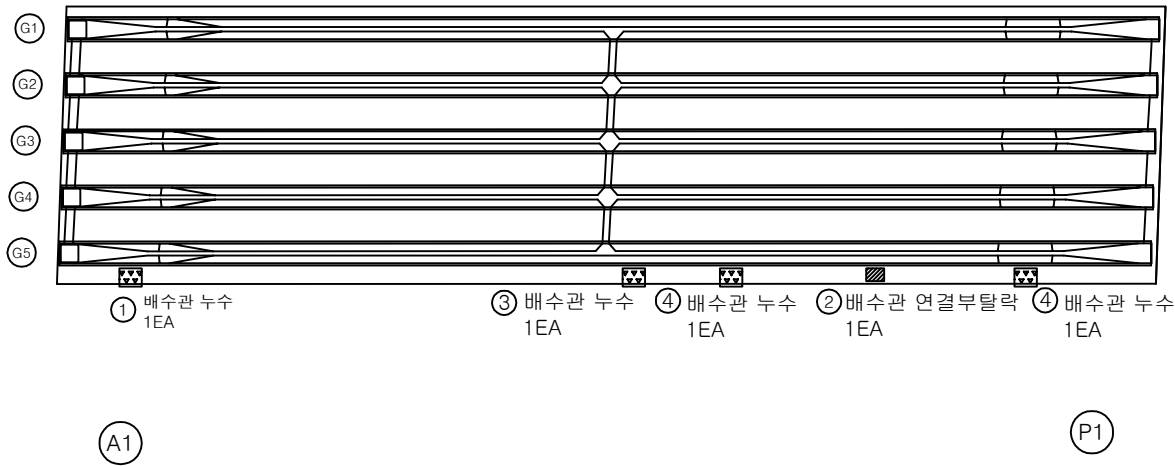
| 번호 | 구분 | 부재 | 손상내용 | 손상현황 | | | | | | 비 고 |
|---|---|---|---|---|---|---|---|---|---|---|
| 1 | 19하 | 배수시설 | 배수관 누수 | | | | 1.00 | EA | 1 | |
| 2 | 20하 | 배수시설 | 배수관 연결부 탈락 | | | | 1.00 | EA | 1 | |
| 3 | 21하 | 배수시설 | 배수관 누수 | | | | 1.00 | EA | 1 | |
| 4 | 21하 | 배수시설 | 배수관 누수 | | | | 1.00 | EA | 1 | |
| 5 | 23하 | 배수시설 | 배수관 누수 | | | | 1.00 | EA | 1 | |

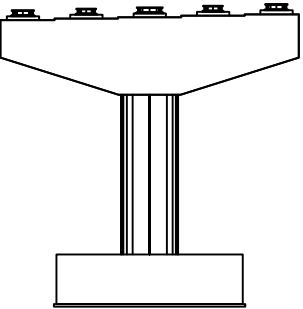
정 면

| 번호 | 구분 | 부재 | 손상내용 | 손상현황 | | | | | | 비 고 |
|---|---|---|---|---|---|---|---|---|---|---|
| 1 | 19하 | 교량받침 | 볼트 부식 | | | | 20.00 | EA | 20 | |

① 볼트 부식  
20EA

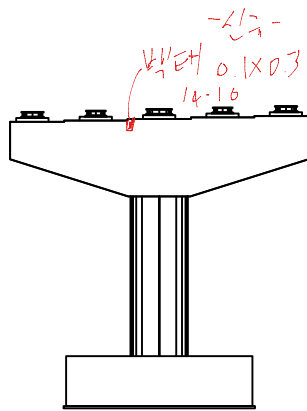
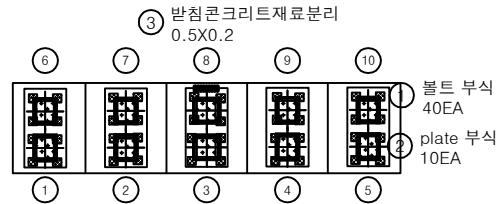
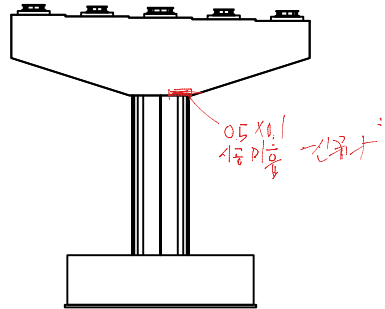
ID : 금매교 교각 P5 (상주방향)

| 번호 | 구분 | 부재 | 손상내용 | 손상현황 | | | | | | 비고 |
|---|---|---|---|---|---|---|---|---|---|---|
| 1 | 19하 | 교량받침 | 볼트 부식 | | | | 40.00 | EA | 40 | |
| 2 | 19하 | 교량받침 | plate 부식 | | | | 10.00 | EA | 10 | |

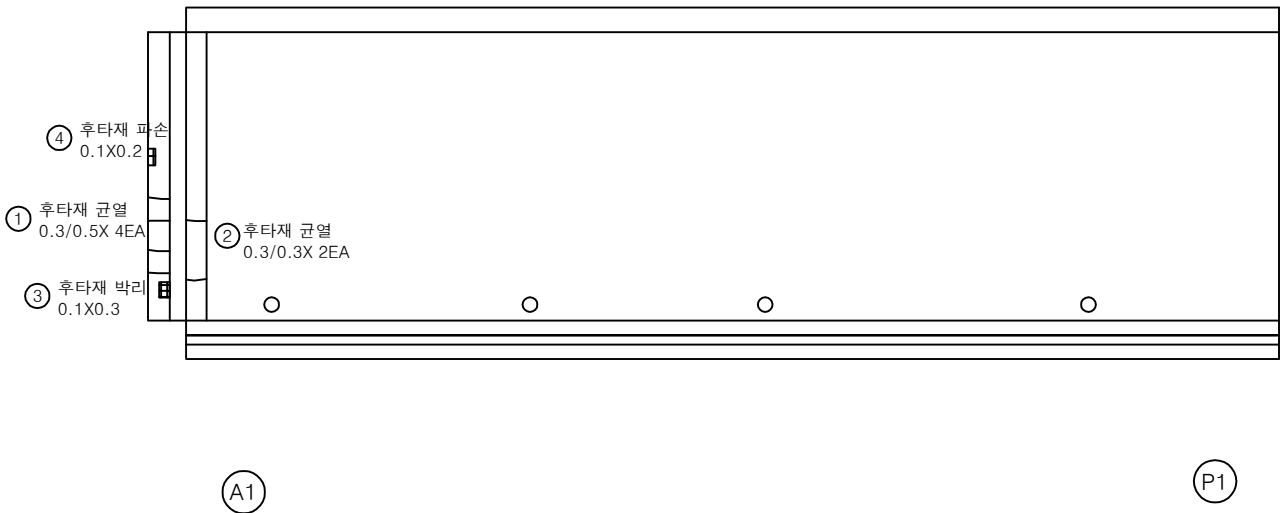
| 번호 | 구분 | 부재 | 손상내용 | 손상현황 | | | | | | 비고 |
|---|---|---|---|---|---|---|---|---|---|---|
| 1 | 19하 | 신축이음 | 후타재 균열 | 0.3 | 0.5 | | 2.00 | m | 4 | 21'하 보수 |
| 2 | 19하 | 신축이음 | 후타재 균열 | 0.3 | 0.3 | | 0.60 | m | 2 | 21'하 보수 |

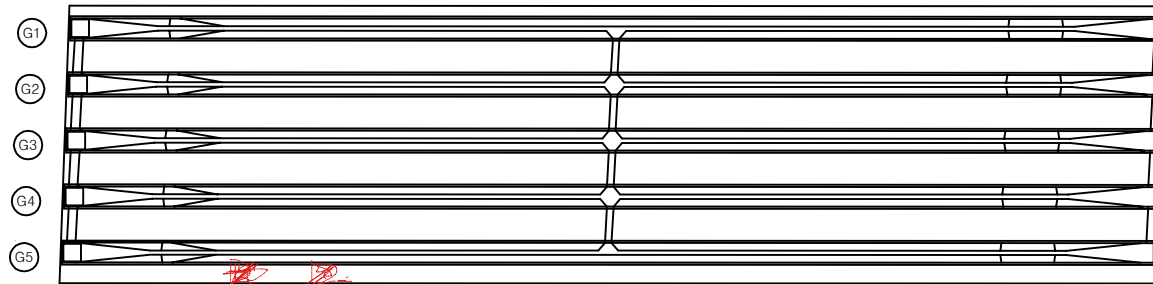
배수관 이음부 누수 2EA

6-17, 8-10

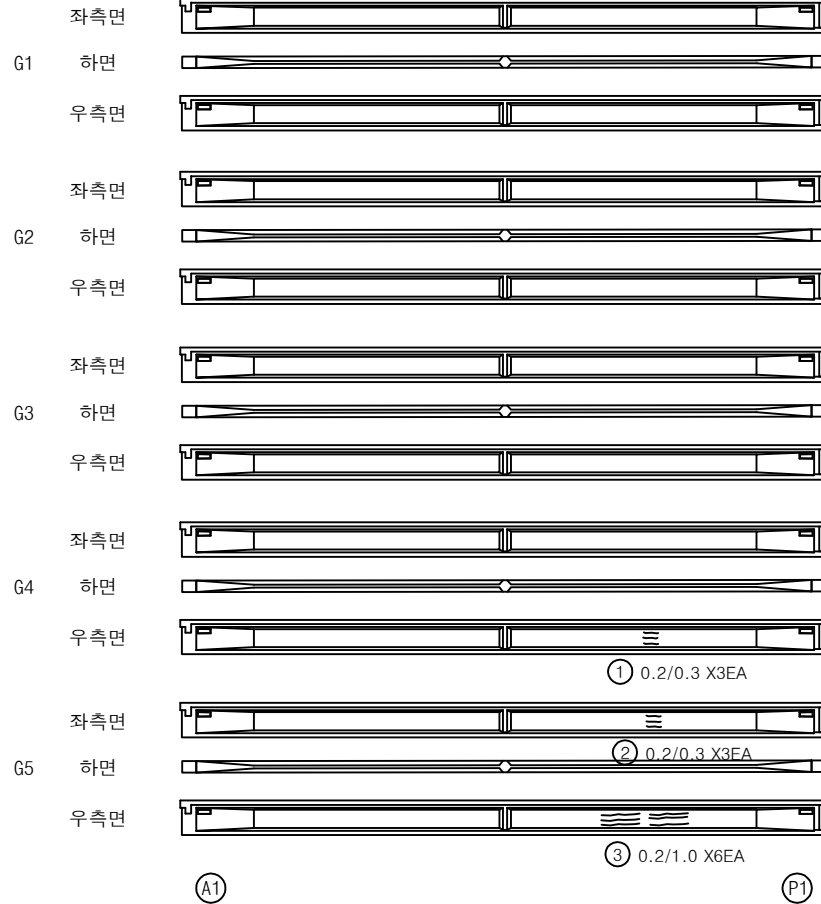
| 번호 | 구분 | 부재 | 손상내용 | 손상현황 | | | | | | 비 고 |
|---|---|---|---|---|---|---|---|---|---|---|
| 1 | 23하 | 거더 | 균열(0.3mm미만) | 0.2 | 0.3 | | 0.90 | m | 3 | |
| 2 | 23하 | 거더 | 균열(0.3mm미만) | 0.2 | 0.3 | | 0.90 | m | 3 | |
| 3 | 23하 | 거더 | 균열(0.3mm미만) | 0.2 | 1.0 | | 6.00 | m | 6 | |

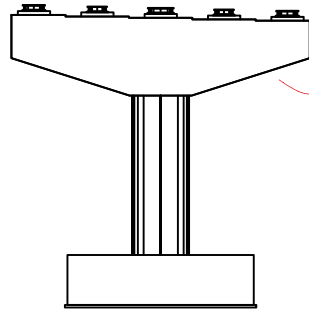
정면

| 번호 | 구분 | 부재 | 손상내용 | 손상현황 | | | | | | 비 고 |
|---|---|---|---|---|---|---|---|---|---|---|
| 1 | 19하 | 교량받침 | 볼트 부식 | | | | 20.00 | EA | 20 | |

① 볼트 부식  
20EA
