상주영천고속도로 2024~2025년 시설물 안전점검 용역  
(2025년 상반기 정기안전점검)

# 외 관 조 사 망 도

금매교

2025.04

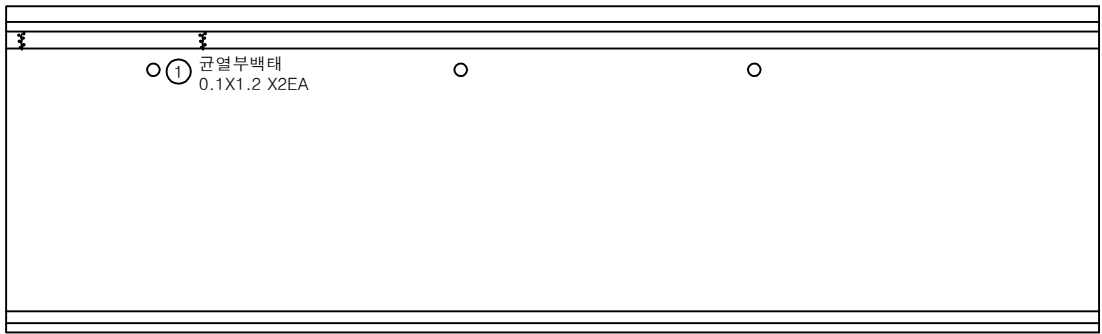
| 도 면 번 호 | 04 |

| 번호 | 구분 | 부재 | 손상내용 | 손상현황 | | | | | | 비 고 |
|---|---|---|---|---|---|---|---|---|---|---|
| 1 | 23하 | 방호벽 | 균열부백태 | | 0.1 | 1.2 | 0.24 | m <sup>2</sup> | 2 | |

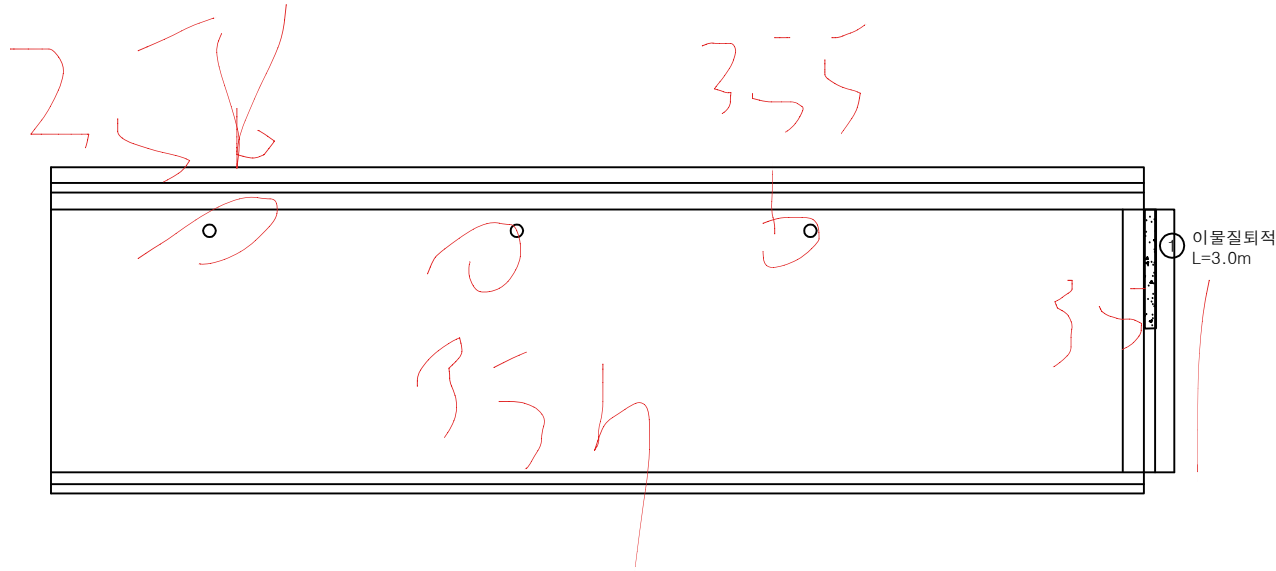
ID : 금매교 교면포장 S5(상주방향)

| 번호 | 구분 | 부재 | 손상내용 | 손상현황 | | | | | | 비고 |
|---|---|---|---|---|---|---|---|---|---|---|
| 1 | 19하 | 신축이음 | 이물질퇴적 | | 3.0 | | 3.00 | m | 1 | |

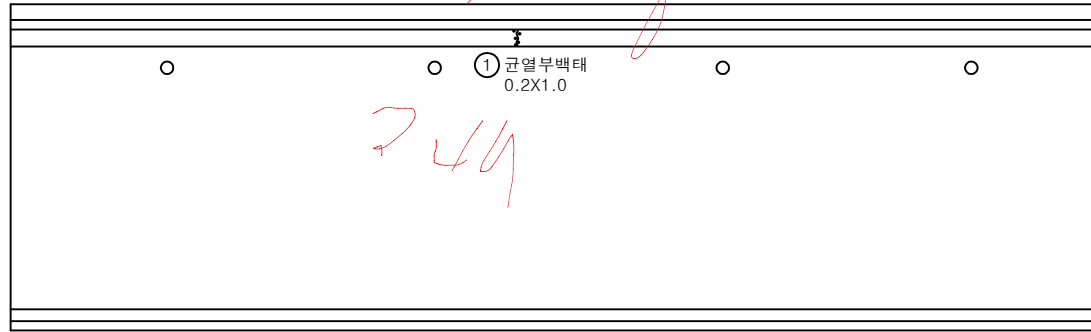
ID : 금매교 교면포장 S6(상주방향)

| 번호 | 구분 | 부재 | 손상내용 | 손상현황 | | | | | | 비 고 |
|---|---|---|---|---|---|---|---|---|---|---|
| 1 | 25상 | 방호벽 | 균열부백태 | | 0.2 | 1.0 | 0.20 | m <sup>2</sup> | 1 | |

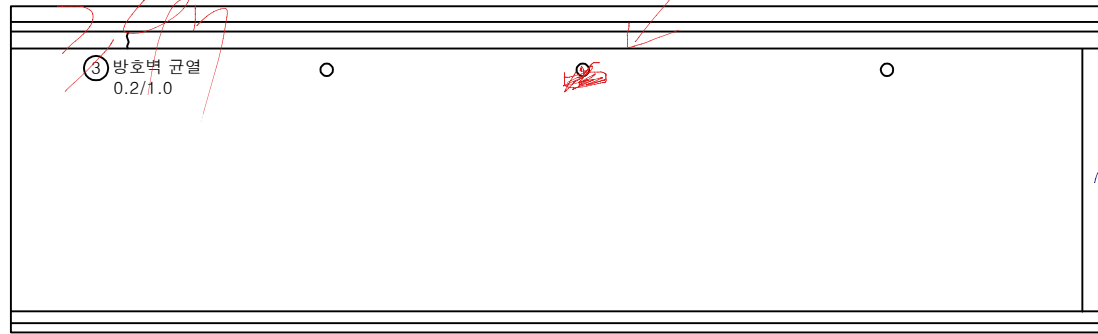
| 번호 | 구분 | 부재 | 손상내용 | 손상현황 | | | | | | 비 고 |
|---|---|---|---|---|---|---|---|---|---|---|
| 1 | 19하 | 신축이음 | 이물질퇴적 | | 1.0 | | 1.00 | m | 1 | |
| 2 | 23하 | 신축이음 | 후타재 보수부 파손 | | 0.2 | 0.1 | 0.02 | m² | 1 | |
| 3 | 25상 | 방호벽 | 방호벽 균열 | 0.2 | 1.0 | | 1.00 | m | 1 | |

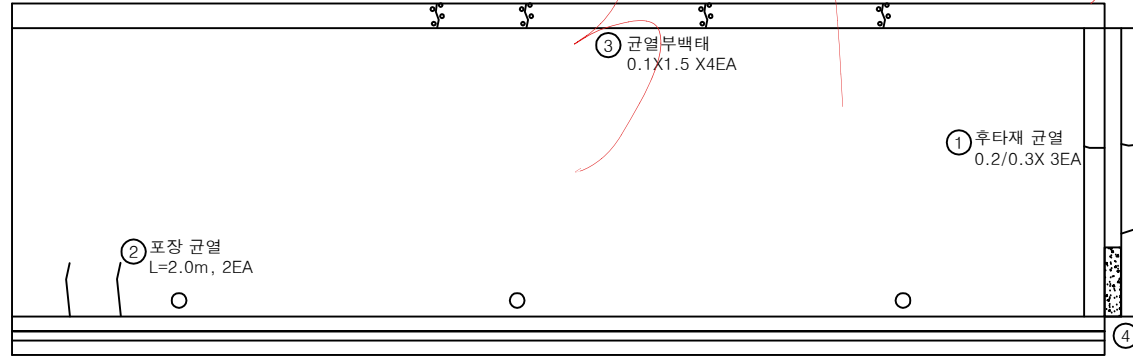
ID : 금매교 교면포장 S2(영천방향)

| 번호 | 구분 | 부재 | 손상내용 | 손상현황 | | | | | | 비 고 |
|---|---|---|---|---|---|---|---|---|---|---|
| 1 | 19하 | 신축이음 | 후타재 균열 | 0.2 | 0.3 | | 0.90 | m | 3 | 21'와 보수 |
| 2 | 19하 | 교면포장 | 포장 균열 | | 2.0 | | 4.00 | m | 2 | |
| 3 | 23하 | 중분대 | 균열부백태 | | 0.1 | 1.5 | 0.60 | m | 4 | |
| 4 | 23하 | 신축이음 | 이물질퇴적 | | 2.0 | | 2.00 | m | 1 | |

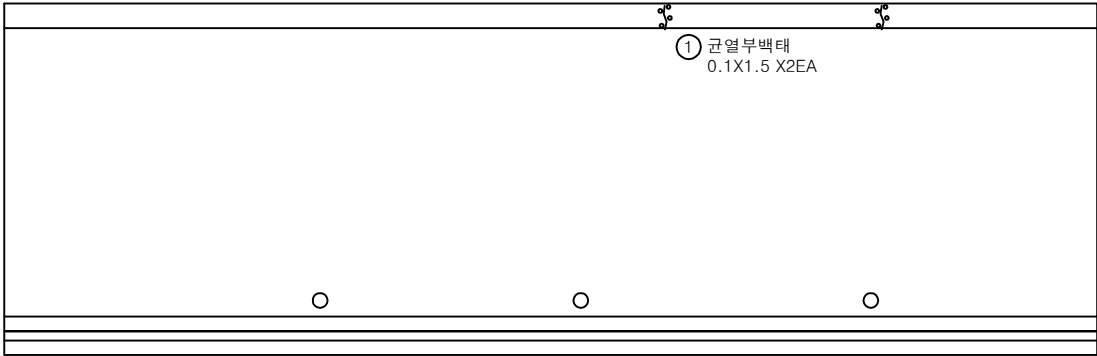
| 번호 | 구분 | 부재 | 손상내용 | 손상현황 | | | | | | 비 고 |
|---|---|---|---|---|---|---|---|---|---|---|
| 1 | 23하 | 중분대 | 균열부백태 | | 0.1 | 1.5 | 0.30 | m <sup>2</sup> | 2 | |

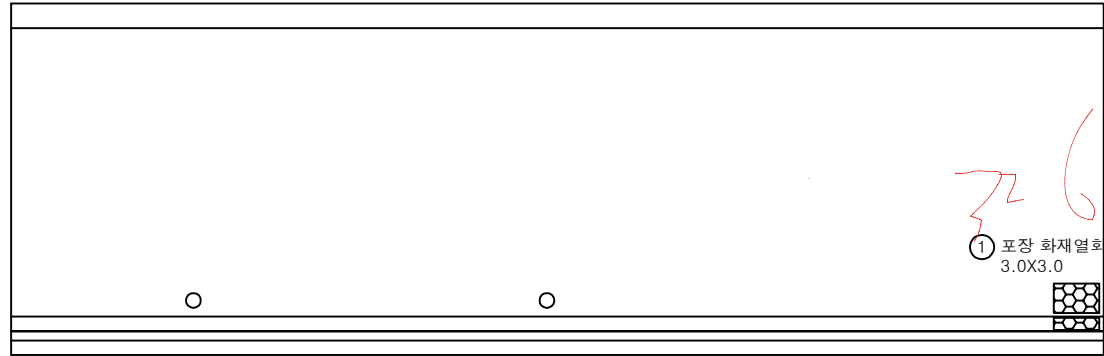
ID : 금매교 교면포장 S4(영천방향)

| 번호 | 구분 | 부재 | 손상내용 | 손상현황 | | | | | | 비 고 |
|---|---|---|---|---|---|---|---|---|---|---|
| 1 | 25상 | 교면포장 | 포장 화재열화 | | 3.0 | 3.0 | 9.00 | m² | 1 | |
| 2 | 25상 | 방호벽 | 방호벽 화재열화 | | 3.0 | 1.0 | 3.00 | m² | 1 | |

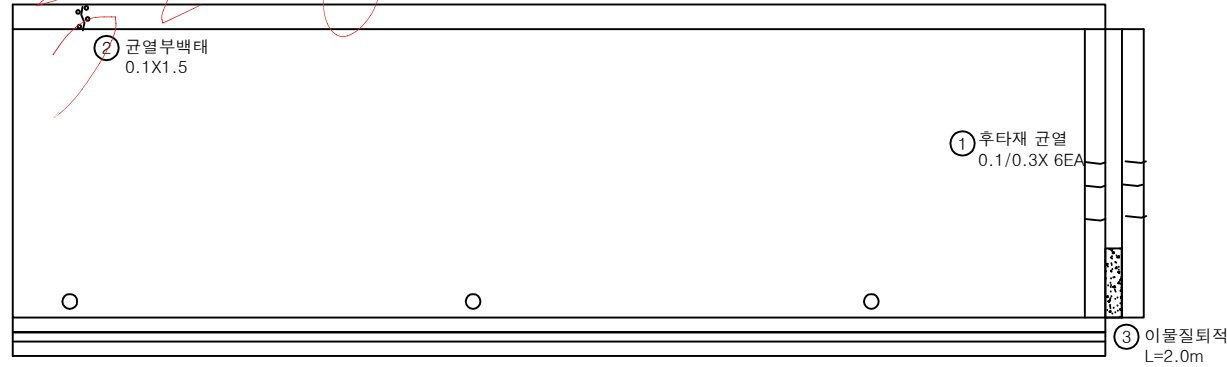
ID : 금매교 교면포장 S5(영천방향)

| 번호 | 구분 | 부재 | 손상내용 | 손상현황 | | | | | | 비 고 |
|---|---|---|---|---|---|---|---|---|---|---|
| 1 | 19하 | 신축이음 | 후타재 균열 | 0.1 | 0.3 | | 1.80 | m | 6 | 21'와 보수 |
| 2 | 23하 | 중분대 | 균열부백태 | | 0.1 | 1.5 | 0.15 | m <sup>2</sup> | 1 | |
| 3 | 23하 | 신축이음 | 이물질퇴적 | | 2.0 | | 2.00 | m | 1 | |
