상주영천고속도로 2024~2025년 시설물 안전점검 용역  
(2025년 상반기 정기안전점검)

# 외 관 조 사 망 도

금매교

ID : 금매교 교면포장 S1(상주방향)

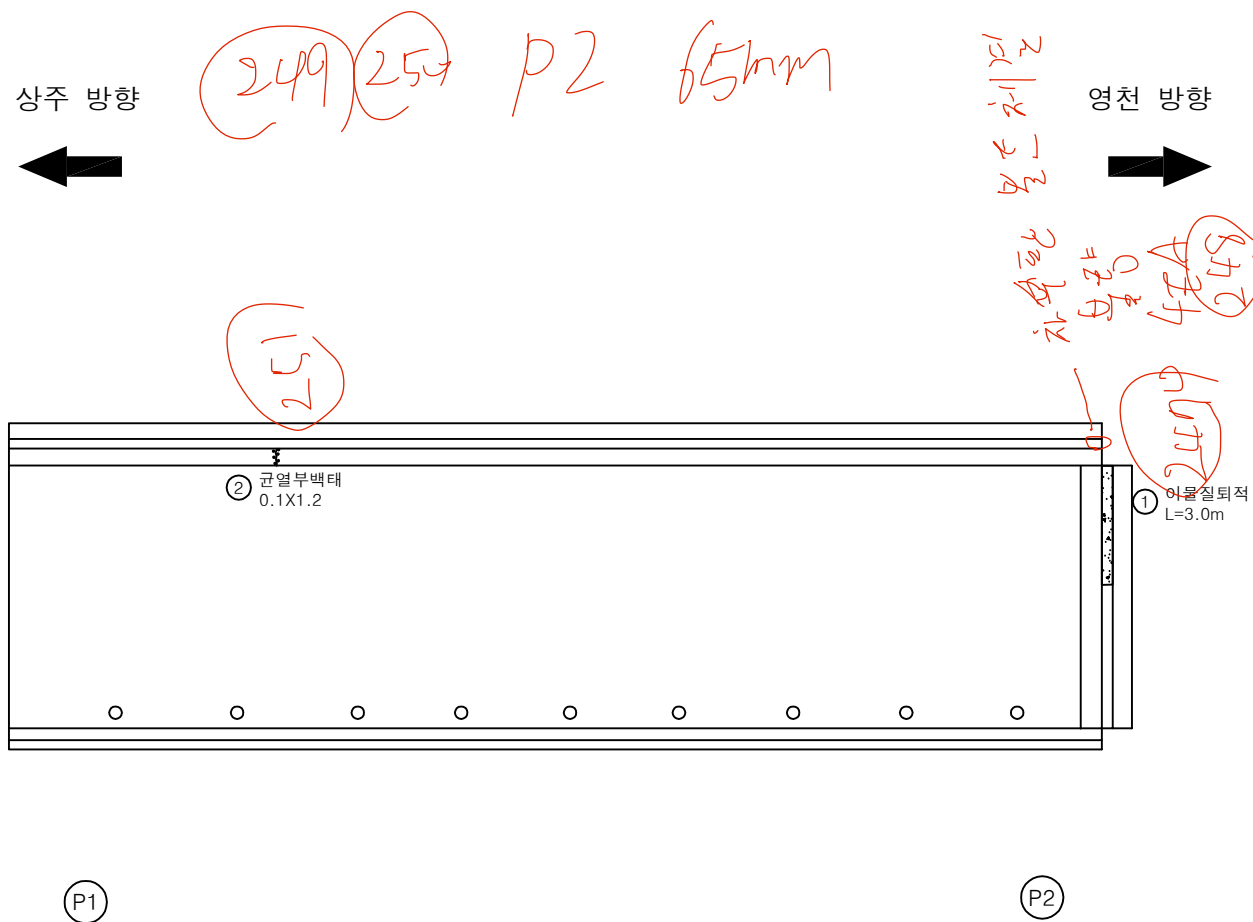
| 번호 | 구분 | 부재 | 손상내용 | 손상현황 | | | | | | 비 고 |
|---|---|---|---|---|---|---|---|---|---|---|
| 1 | 19하 | 방호벽 | 방호벽 접속부 파손 | | 0.1 | 0.3 | 0.03 | m | 1 | |
| 2 | 19하 | 신속이음 | 이물질퇴적 | | 2.0 | | 2.00 | m | 1 | |
| 3 | 23하 | 신속이음 | 후타재 파손 | | 0.1 | 1.0 | 0.10 | m | 1 | |

① 방호벽 접속부 파손  
0.1X0.3

② 이물질퇴적  
L=2.0m

③ 후타재 파손  
0.1X1.0

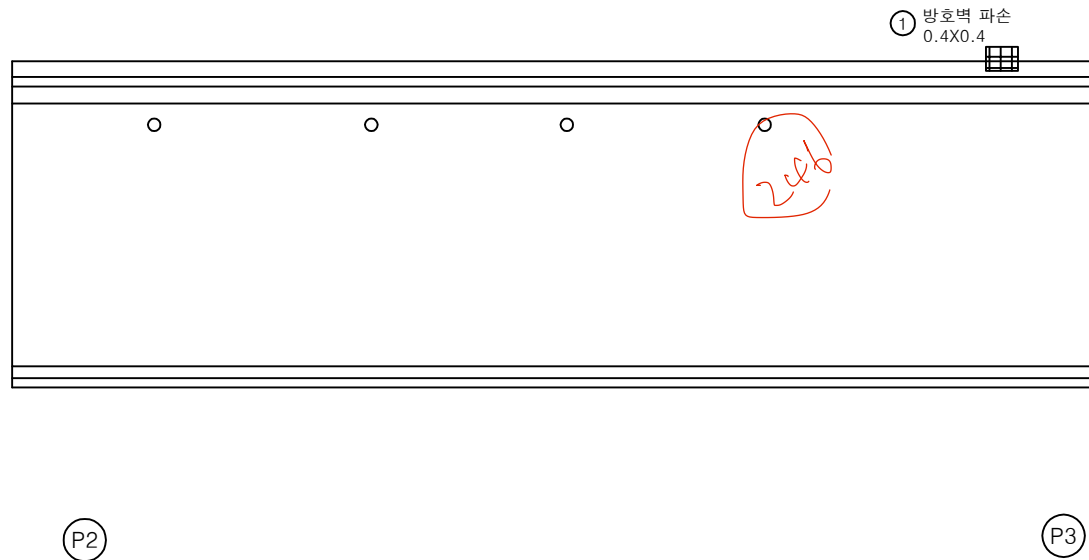
| 번호 | 구분 | 부재 | 손상내용 | 손상현황 | | | | | | 비 고 |
|---|---|---|---|---|---|---|---|---|---|---|
| 1 | 19하 | 방호벽 | 방호벽 파손 | | 0.4 | 0.4 | 0.16 | m <sup>2</sup> | 1 | 손상변경 |

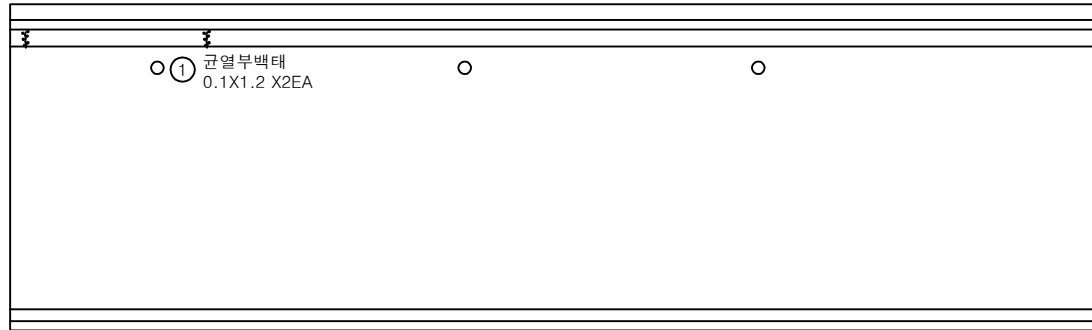
ID : 금매교 교면포장 S4(상주방향)

| 번호 | 구분 | 부재 | 손상내용 | 손상현황 | | | | | | 비 고 |
|---|---|---|---|---|---|---|---|---|---|---|
| 1 | 23하 | 방호벽 | 균열부백태 | | 0.1 | 1.2 | 0.24 | m <sup>2</sup> | 2 | |

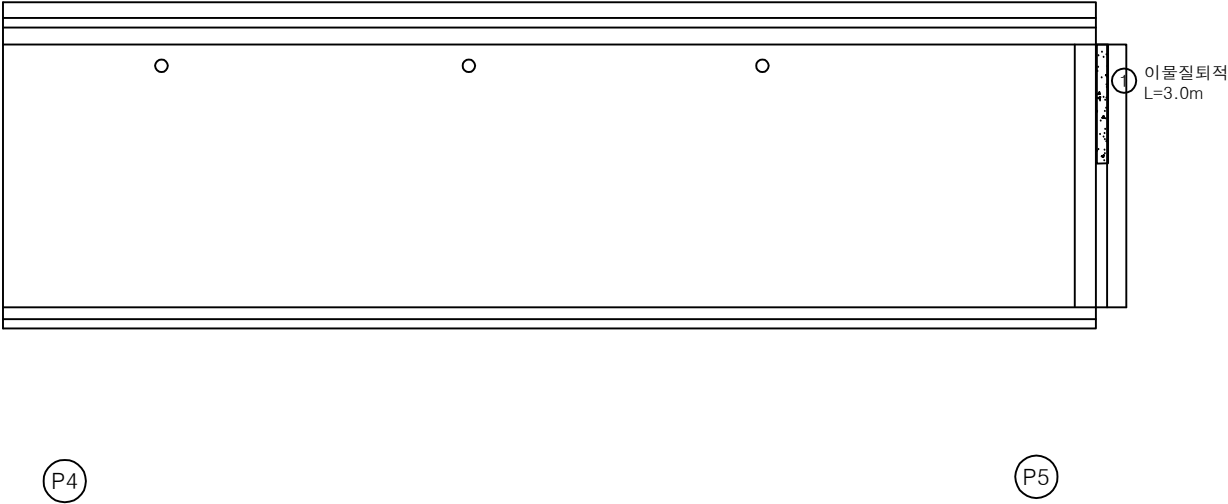
| 번호 | 구분 | 부재 | 손상내용 | 손상현황 | | | | | | 비 고 |
|---|---|---|---|---|---|---|---|---|---|---|
| 1 | 19하 | 신축이음 | 이물질퇴적 | | 3.0 | | 3.00 | m | 1 | |

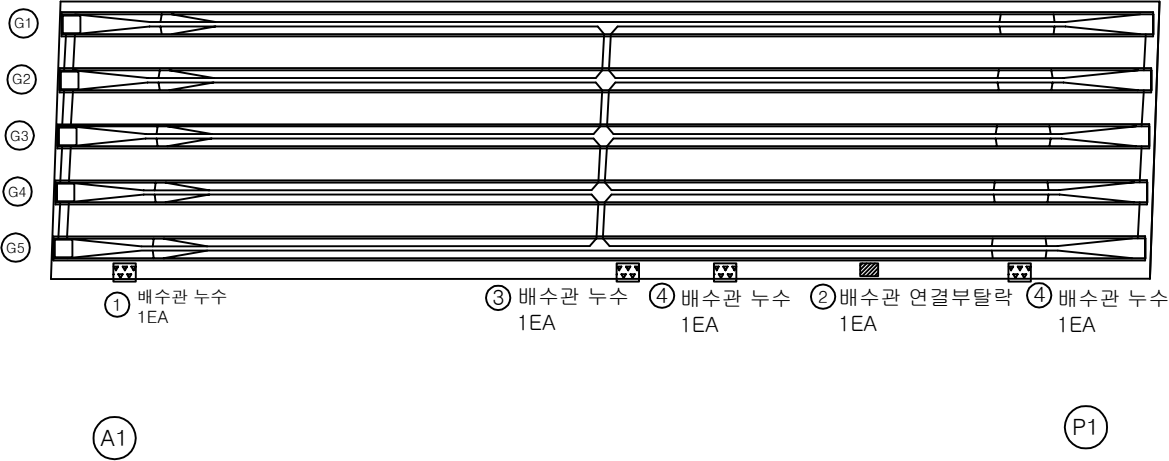
| 번호 | 구분 | 부재 | 손상내용 | 손상현황 | | | | | | 비 고 |
|---|---|---|---|---|---|---|---|---|---|---|
| 1 | 19하 | 배수시설 | 배수관 누수 | | | | 1.00 | EA | 1 | |
| 3 | 21하 | 배수시설 | 배수관 누수 | | | | 1.00 | EA | 1 | |
| 4 | 21하 | 배수시설 | 배수관 누수 | | | | 1.00 | EA | 1 | |
| 5 | 23하 | 배수시설 | 배수관 누수 | | | | 1.00 | EA | 1 | |

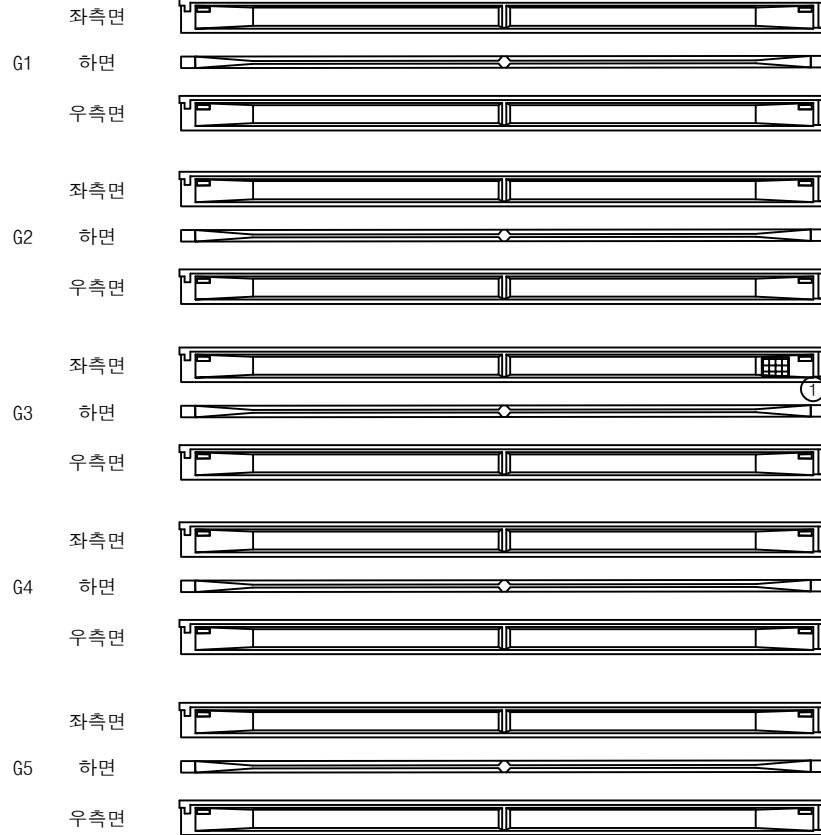
거더 파손  
0.2x0.2

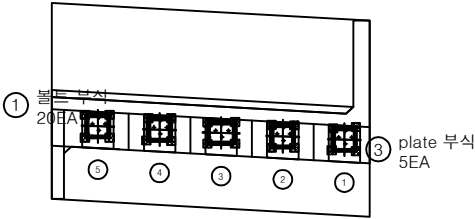
| 번호 | 구분 | 부재 | 손상내용 | 손상현황 | | | | | | 비 고 |
|---|---|---|---|---|---|---|---|---|---|---|
| 1 | 19하 | 교량받침 | 볼트 부식 | | | | 20.00 | EA | 20 | |
| 2 | 19하 | 교대 | 누수흔적 | | 1.0 | 3.0 | 3.00 | m <sup>2</sup> | 1 | |
| 3 | 23하 | 교량받침 | plate 부식 | | | | 5.00 | EA | 5 | |

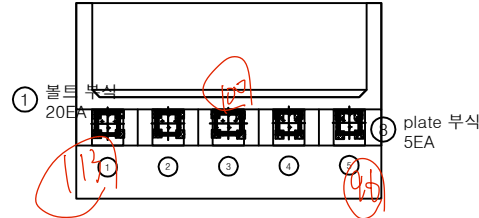
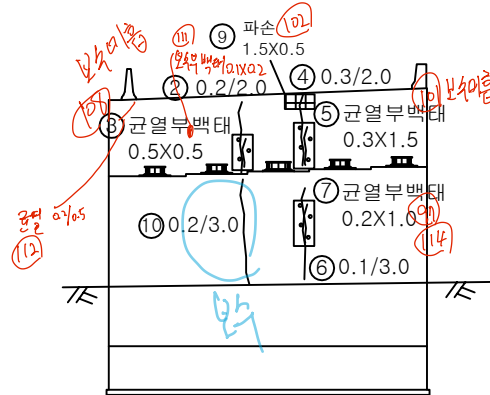
| 번호 | 구분 | 부재 | 손상내용 | 손상현황 | | | | | | 비고 |
|---|---|---|---|---|---|---|---|---|---|---|
| 1 | 19하 | 교량받침 | 볼트 부식 | | | | 20.00 | EA | 20 | |
| 2 | 21하 | 교대 | 균열(0.3㎜미만) | 0.2 | 2.0 | | 2.00 | m | 1 | |
| 3 | 21하 | 교대 | 균열부백태 | | 0.5 | 0.5 | 0.25 | ㎡ | 1 | |
| 4 | 21하 | 교대 | 균열(0.3㎜이상) | 0.3 | 2.0 | | 2.00 | m | 1 | |
| 5 | 21하 | 교대 | 균열부백태 | | 0.3 | 1.5 | 0.45 | ㎡ | 1 | |
| 6 | 21하 | 교대 | 균열(0.3㎜미만) | 0.1 | 0.3 | | 0.30 | m | 1 | |
| 7 | 21하 | 교대 | 균열부백태 | | 0.2 | 1.0 | 0.20 | ㎡ | 1 | |
| 8 | 23하 | 교량받침 | plate 부식 | | | | 5.00 | EA | 5 | |
| 10 | 23하 | 교대 | 균열(0.3㎜미만) | 0.2 | 3.0 | | 3.00 | m | 1 | |

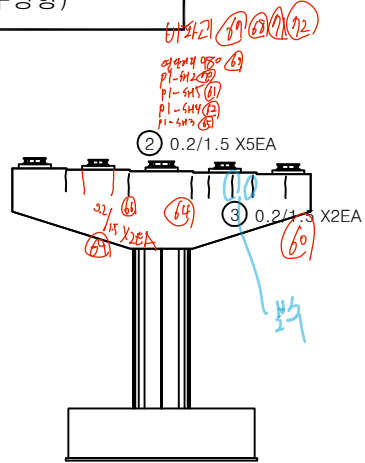
ID : 금매교 교각 P1 (상주방향)

| 번호 | 구분 | 부재 | 손상내용 | 손상현황 | | | | | | 비고 |
|---|---|---|---|---|---|---|---|---|---|---|
| 1 | 19하 | 교량받침 | 볼트 부식 | | | | 20.00 | EA | 20 | |
| 2 | 23하 | 교각 | 균열(0.3mm미만) | 0.2 | 1.5 | | 7.50 | m | 5 | |
| 3 | 23하 | 교각 | 균열(0.3mm미만) | 0.2 | 1.5 | | 3.00 | m | 2 | 25'상 보수 |

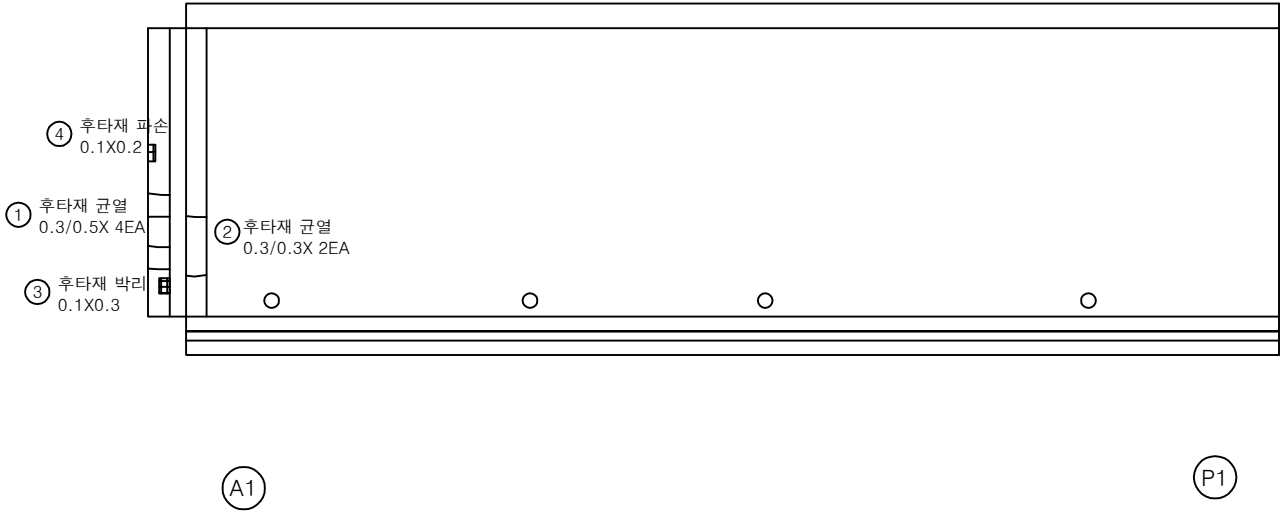
| 번호 | 구분 | 부재 | 손상내용 | 손상현황 | | | | | | 비 고 |
|---|---|---|---|---|---|---|---|---|---|---|
| 1 | 19하 | 신축이음 | 후타재 균열 | 0.3 | 0.5 | | 2.00 | m | 4 | 21'하 보수 |
| 2 | 19하 | 신축이음 | 후타재 균열 | 0.3 | 0.3 | | 0.60 | m | 2 | 21'하 보수 |

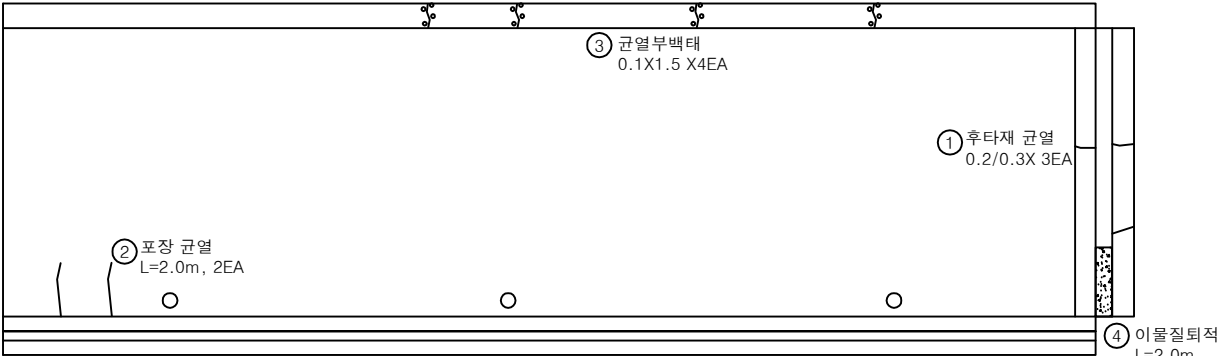
| 번호 | 구분 | 부재 | 손상내용 | 손상현황 | | | | | | 비 고 |
|---|---|---|---|---|---|---|---|---|---|---|
| 1 | 19하 | 신축이음 | 후타재 균열 | 0.2 | 0.3 | | 0.90 | m | 3 | 21'와 보수 |
| 2 | 19하 | 교면포장 | 포장 균열 | | 2.0 | | 4.00 | m | 2 | |
| 3 | 23하 | 중분대 | 균열부백태 | | 0.1 | 1.5 | 0.60 | m <sup>2</sup> | 4 | |

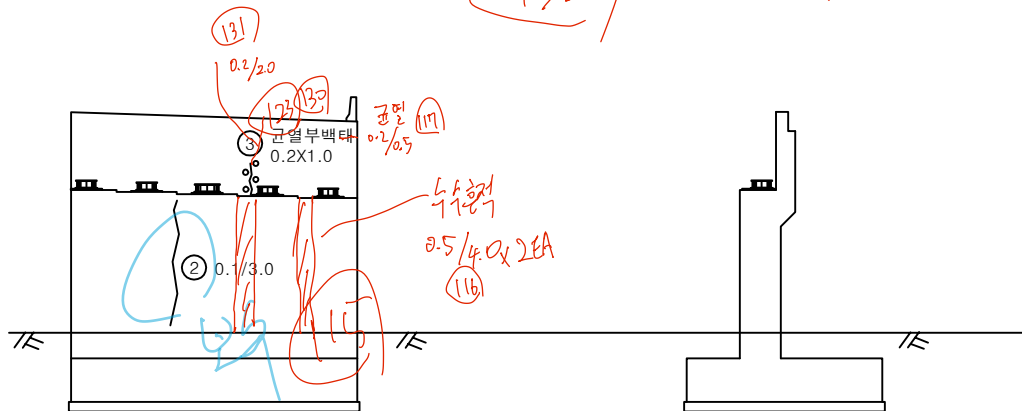
| 번호 | 구분 | 부재 | 손상내용 | 손상현황 | | | | | | 비고 |
|---|---|---|---|---|---|---|---|---|---|---|
| 1 | 19하 | 교량받침 | 볼트 부식 | | | | 20.00 | EA | 20 | |
| 2 | 21하 | 교대 | 균열(0.3mm미만) | 0.1 | 3.0 | | 3.00 | m | 1 | 25상 보수 |
| 3 | 23하 | 교대 | 균열부백태 | | 0.2 | 1.0 | 0.20 | m <sup>2</sup> | 1 | |
