상주영천고속도로 2024~2025년 시설물 안전점검 용역  
(2025년 상반기 정기안전점검)

# 외 관 조 사 망 도

금매교

ID : 금매교 교면포장 S1(상주방향)

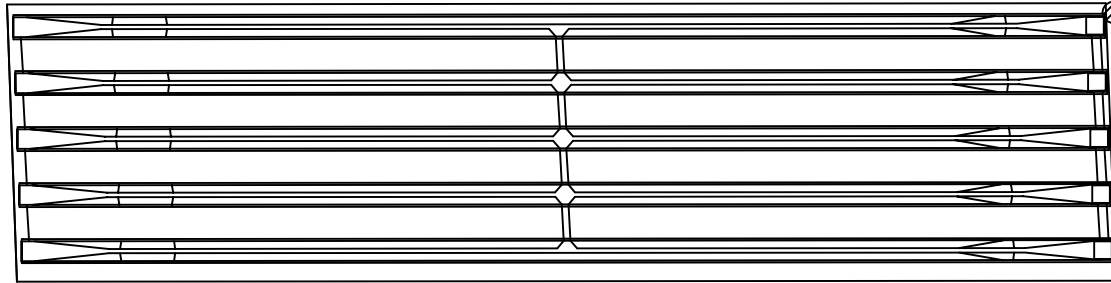
① 하부고무재 파손  
L=0.5m
