상주영천고속도로 2024~2025년 시설물 안전점검 용역  
(2025년 상반기 정기안전점검)

# 외 관 조 사 망 도

금매교

(주)명성엔지니어링

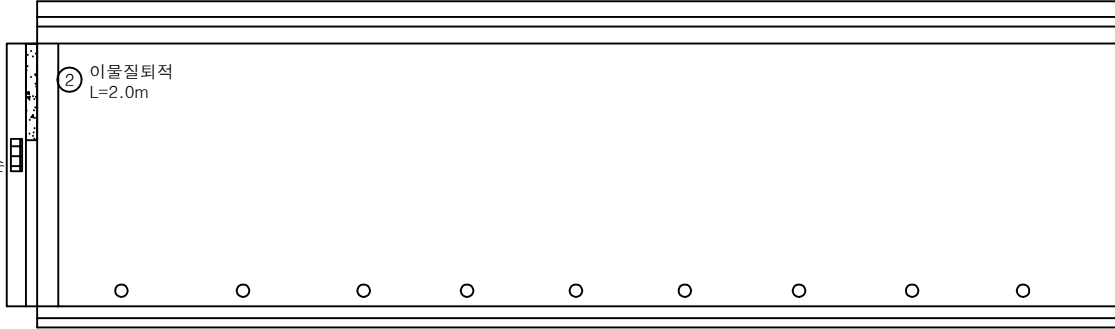
ID : 금매교 교면포장 S1(상주방향)

| 번호 | 구분 | 부재 | 손상내용 | 손상현황 | | | | | | 비 고 |
|---|---|---|---|---|---|---|---|---|---|---|
| 1 | 19하 | 방호벽 | 방호벽 접속부 파손 | | 0.1 | 0.3 | 0.03 | m | 1 | |
| 2 | 19하 | 신속이음 | 이물질퇴적 | | 2.0 | | 2.00 | m | 1 | |
| 3 | 23하 | 신속이음 | 후타재 파손 | | 0.1 | 1.0 | 0.10 | m | 1 | |

① 방호벽 접속부 파손  
0.1X0.3

② 이물질퇴적  
L=2.0m③ 후타재 파손  
0.1X1.0

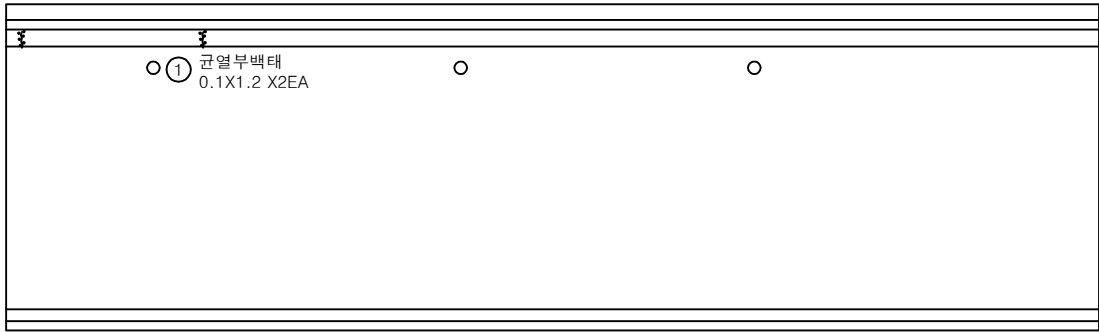
| 번호 | 구분 | 부재 | 손상내용 | 손상현황 | | | | | | 비 고 |
|---|---|---|---|---|---|---|---|---|---|---|
| 1 | 23하 | 방호벽 | 균열부백태 | | 0.1 | 1.2 | 0.24 | m <sup>2</sup> | 2 | |

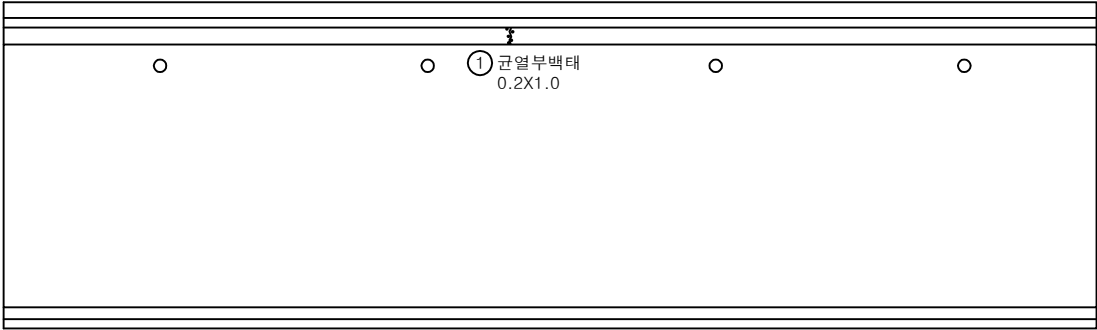
| 번호 | 구분 | 부재 | 손상내용 | 손상현황 | | | | | | 비 고 |
|---|---|---|---|---|---|---|---|---|---|---|
| 1 | 25상 | 방호벽 | 균열부백태 | | 0.2 | 1.0 | 0.20 | m <sup>2</sup> | 1 | |

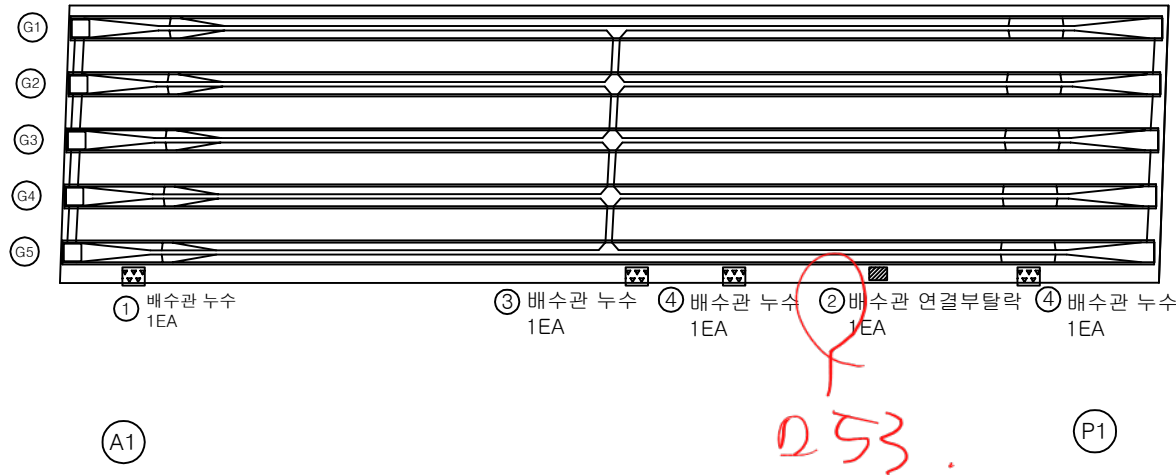
| 번호 | 구분 | 부재 | 손상내용 | 손상현황 | | | | | | 비 고 |
|---|---|---|---|---|---|---|---|---|---|---|
| 1 | 19하 | 배수시설 | 배수관 누수 | | | | 1.00 | EA | 1 | |
| 3 | 21하 | 배수시설 | 배수관 누수 | | | | 1.00 | EA | 1 | |
| 4 | 21하 | 배수시설 | 배수관 누수 | | | | 1.00 | EA | 1 | |
| 5 | 23하 | 배수시설 | 배수관 누수 | | | | 1.00 | EA | 1 | |

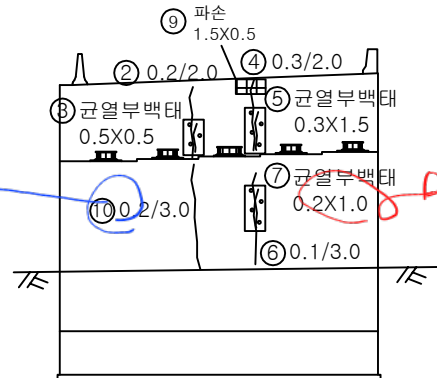
| 번호 | 구분 | 부재 | 손상내용 | 손상현황 | | | | | | 비고 |
|---|---|---|---|---|---|---|---|---|---|---|
| 2 | 21하 | 교대 | 균열(0.3mm미만) | 0.2 | 2.0 | | 2.00 | m | 1 | |
| 3 | 21하 | 교대 | 균열부백태 | | 0.5 | 0.5 | 0.25 | m² | 1 | |
| 4 | 21하 | 교대 | 균열(0.3mm이상) | 0.3 | 2.0 | | 2.00 | m | 1 | |
| 5 | 21하 | 교대 | 균열부백태 | | 0.3 | 1.5 | 0.45 | m² | 1 | |
| 6 | 21하 | 교대 | 균열(0.3mm미만) | 0.1 | 0.3 | | 0.30 | m | 1 | |
| 7 | 21하 | 교대 | 균열부백태 | | 0.2 | 1.0 | 0.20 | m² | 1 | |
| 8 | 23하 | 교량받침 | plate 부식 | | | | 5.00 | EA | 5 | |
| 10 | 23하 | 교대 | 균열(0.3mm미만) | 0.2 | 3.0 | | 3.00 | m | 1 | |

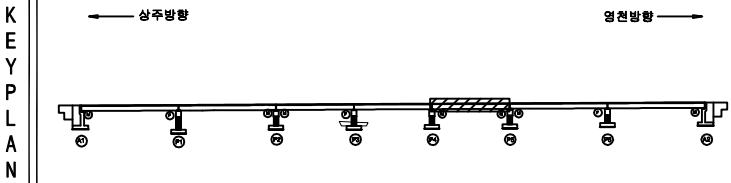
| 번호 | 구분 | 부재 | 손상내용 | 손상현황 | | | | | | 비 고 |
|---|---|---|---|---|---|---|---|---|---|---|
| 1 | 19하 | 신축이음 | 후타재 균열 | 0.1 | 0.3 | | 1.80 | m | 6 | 21'와 보수 |
| 2 | 23하 | 중분대 | 균열부백태 | | 0.1 | 1.5 | 0.15 | m² | 1 | |

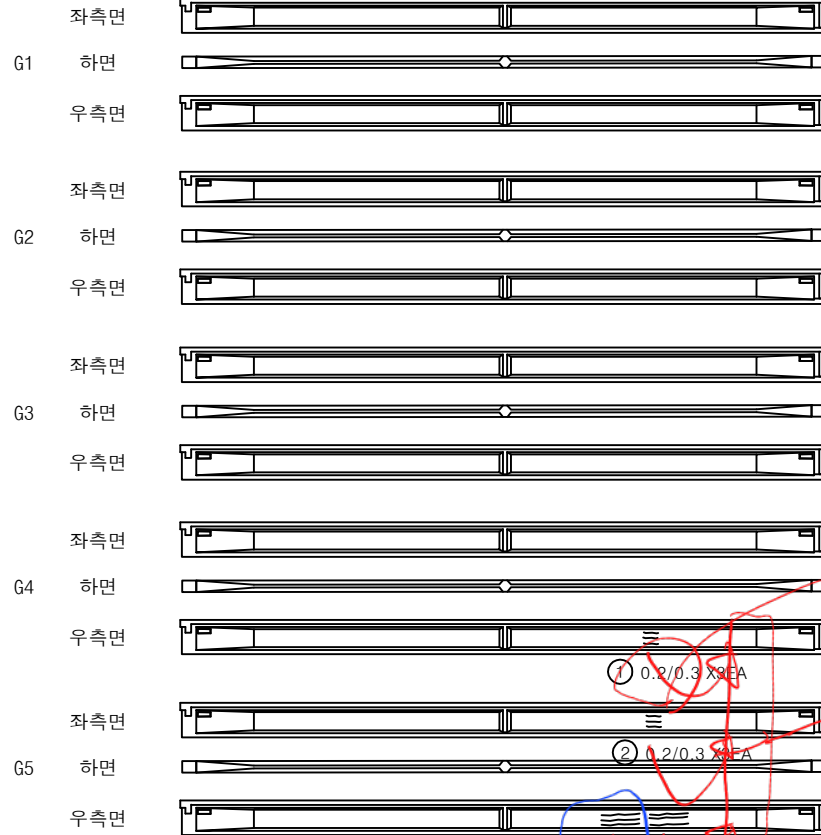
| 번호 | 구분 | 부재 | 손상내용 | 손상현황 | | | | | | 비고 |
|---|---|---|---|---|---|---|---|---|---|---|
| 1 | 23하 | 거더 | 균열(0.3mm미만) | 0.2 | 0.3 | | 0.90 | m | 3 | |
| 2 | 23하 | 거더 | 균열(0.3mm미만) | 0.2 | 0.3 | | 0.90 | m | 3 | |
| 3 | 23하 | 거더 | 균열(0.3mm미만) | 0.2 | 1.0 | | 6.00 | m | 6 | |
