상주영천고속도로 2024~2025년 시설물 안전점검 용역  
(2025년 상반기 정기안전점검)

# 외 관 조 사 망 도

금매교

ID : 금매교 교면포장 S1(상주방향)

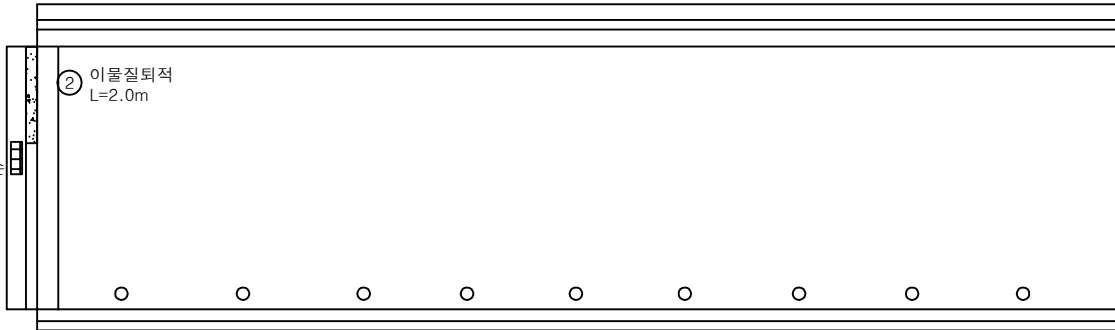
도면번호 01

| 번호 | 구분 | 부재 | 손상내용 | 손상현황 | | | | | | 비 고 |
|---|---|---|---|---|---|---|---|---|---|---|
| 1 | 19하 | 방호벽 | 방호벽 접속부 파손 | | 0.1 | 0.3 | 0.03 | m | 1 | |
| 2 | 19하 | 신속이음 | 이물질퇴적 | | 2.0 | | 2.00 | m | 1 | |
| 3 | 23하 | 신속이음 | 후타재 파손 | | 0.1 | 1.0 | 0.10 | m | 1 | |

① 방호벽 접속부 파손  
0.1X0.3

② 이물질퇴적  
L=2.0m③ 후타재 파손  
0.1X1.0

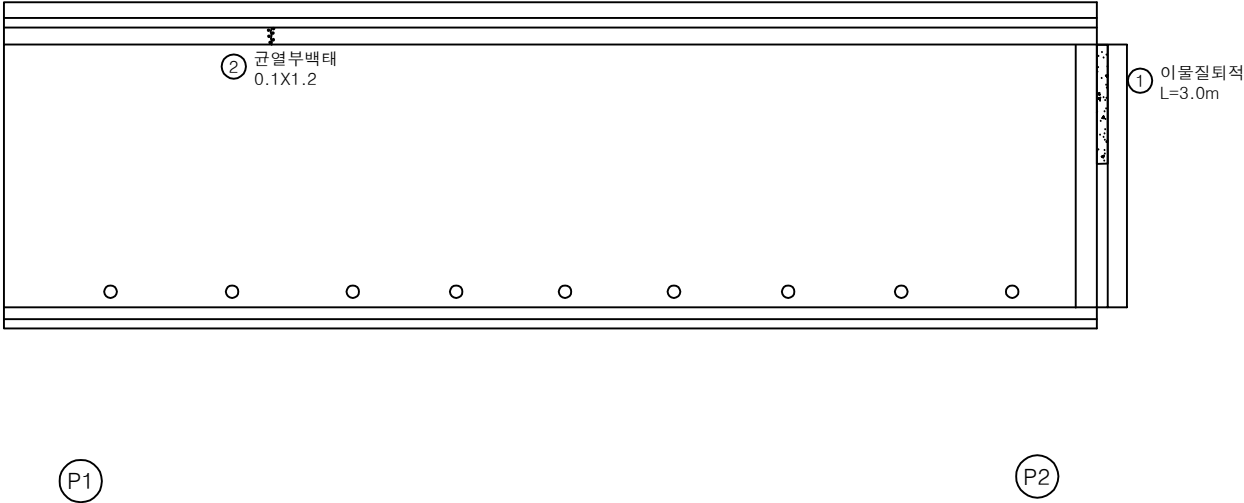
02

| 번호 | 구분 | 부재 | 손상내용 | 손상현황 | | | | | | 비 고 |
|---|---|---|---|---|---|---|---|---|---|---|
| 1 | 19하 | 신속이음 | 이물질퇴적 | | 3.0 | | 3.00 | m | 1 | |
| 2 | 23하 | 방호벽 | 관열부백태 | | 0.1 | 1.2 | 0.12 | m <sup>2</sup> | 1 | |

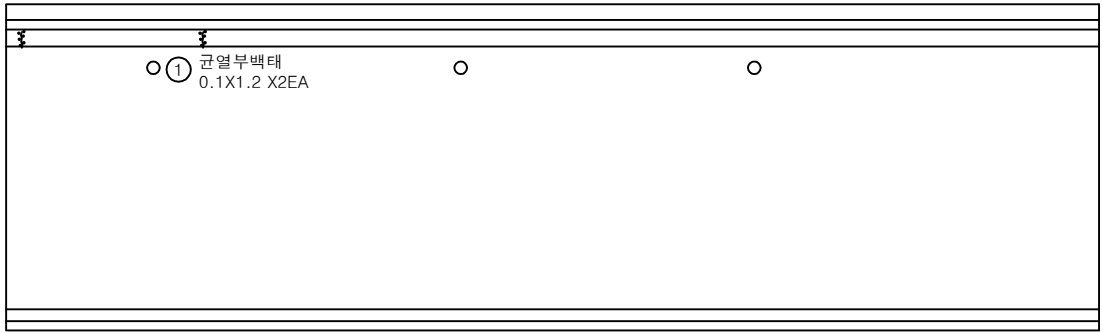
| 번호 | 구분 | 부재 | 손상내용 | 손상현황 | | | | | | 비 고 |
|---|---|---|---|---|---|---|---|---|---|---|
| 1 | 23하 | 방호벽 | 균열부백태 | | 0.1 | 1.2 | 0.24 | m <sup>2</sup> | 2 | |

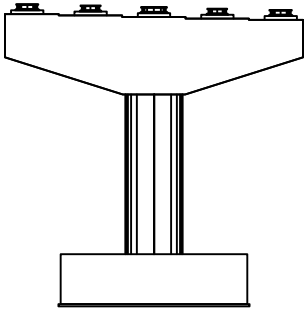
| 번호 | 구분 | 부재 | 손상내용 | 손상현황 | | | | | | 비 고 |
|---|---|---|---|---|---|---|---|---|---|---|
| 1 | 19하 | 교량받침 | 볼트 부식 | | | | 20.00 | EA | 20 | |

① 볼트 부식  
20EA

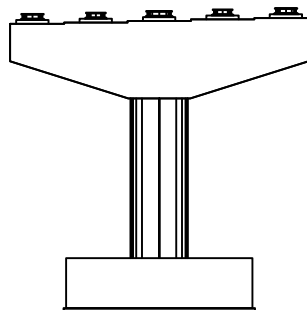
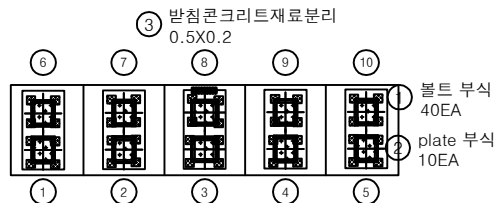
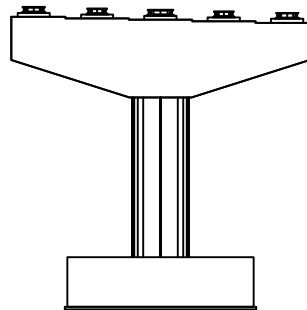
| 번호 | 구분 | 부재 | 손상내용 | 손상현황 | | | | | | 비 고 |
|---|---|---|---|---|---|---|---|---|---|---|
| 1 | 19하 | 교량받침 | 볼트 부식 | | | | 40.00 | EA | 40 | |
| 2 | 19하 | 교량받침 | plate 부식 | | | | 10.00 | EA | 10 | |

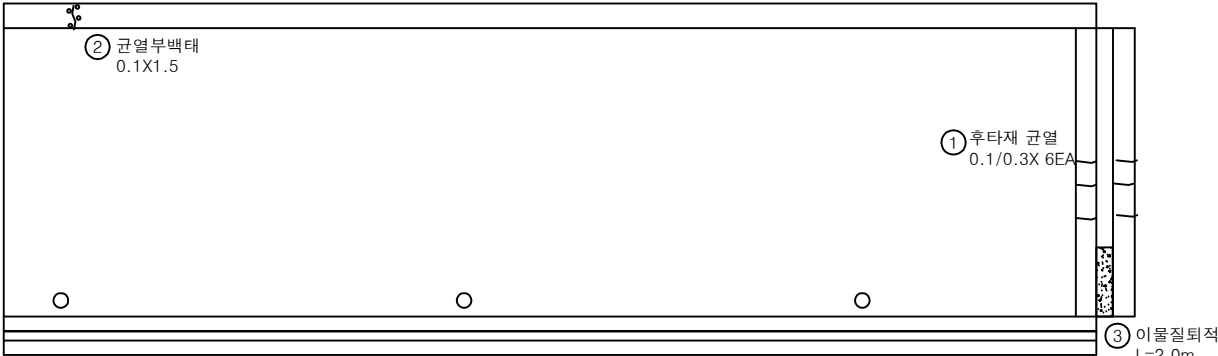
| 번호 | 구분 | 부재 | 손상내용 | 손상현황 | | | | | | 비 고 |
|---|---|---|---|---|---|---|---|---|---|---|
| 1 | 19하 | 신축이음 | 후타재 균열 | 0.1 | 0.3 | | 1.80 | m | 6 | 21'와 보수 |
| 2 | 23하 | 중분대 | 균열부백태 | | 0.1 | 1.5 | 0.15 | m <sup>2</sup> | 1 | |

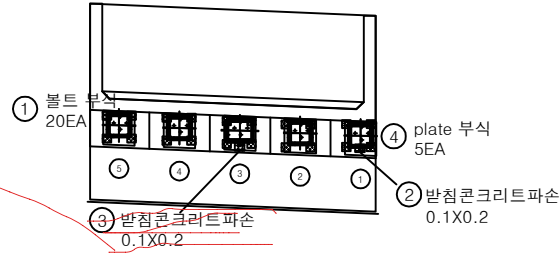
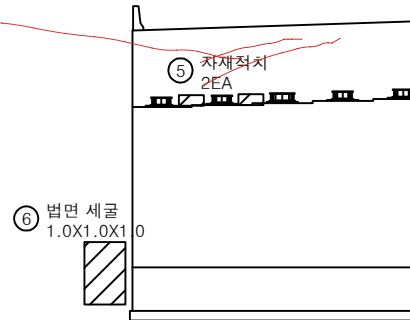
| 번호 | 구분 | 부재 | 손상내용 | 손상현황 | | | | | | 비 고 |
|---|---|---|---|---|---|---|---|---|---|---|
| 1 | 19하 | 교량받침 | 볼트 부식 | | | | 20.00 | EA | 20 | |
| 4 | 23하 | 교량받침 | plate 부식 | | | | 5.00 | EA | 5 | |

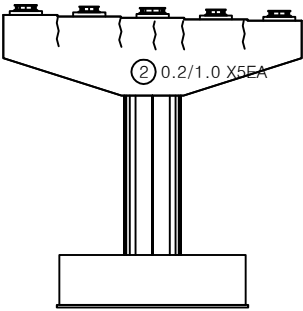
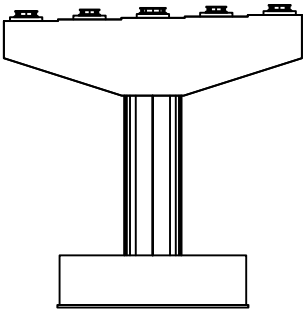
| 번호 | 구분 | 부재 | 손상내용 | 손상현황 | | | | | | 비 고 |
|---|---|---|---|---|---|---|---|---|---|---|
| 1 | 19하 | 교량받침 | 볼트 부식 | | | | 20.00 | EA | 20 | |
| 2 | 23하 | 교각 | 균열(0.3mm미만) | 0.2 | 1.0 | | 5.00 | m | 5 | 25'상 보수 |

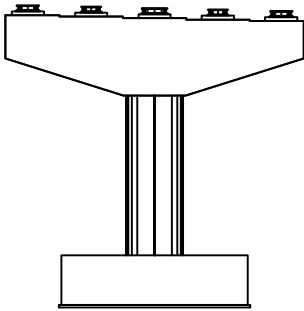
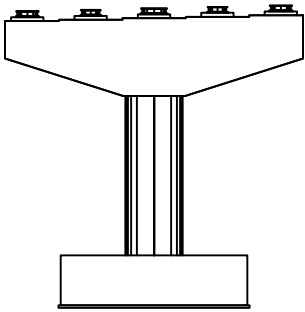
| 번호 | 구분 | 부재 | 손상내용 | 손상현황 | | | | | | 비 고 |
|---|---|---|---|---|---|---|---|---|---|---|
| 2 | 19하 | 교량받침 | 볼트 부식 | | | | 40.00 | EA | 40 | |
| 3 | 19하 | 교량받침 | plate 부식 | | | | 10.00 | EA | 10 | |

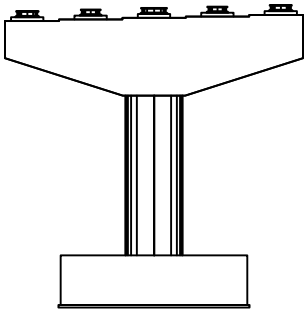
| 번호 | 구분 | 부재 | 손상내용 | 손상현황 | | | | | | 비 고 |
|---|---|---|---|---|---|---|---|---|---|---|
| 1 | 19하 | 교량받침 | 볼트 부식 | | | | 20.00 | EA | 20 | |

① 볼트 부식  
20EA

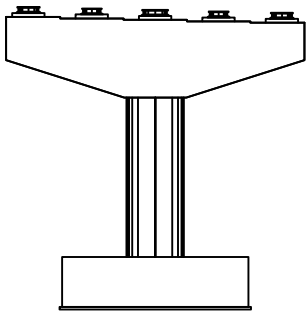
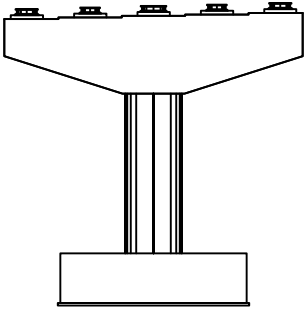
| 번호 | 구분 | 부재 | 손상내용 | 손상현황 | | | | | | 비 고 |
|---|---|---|---|---|---|---|---|---|---|---|
| 1 | 19하 | 교량받침 | 볼트 부식 | | | | 40.00 | EA | 40 | |
| 2 | 19하 | 교량받침 | plate 부식 | | | | 10.00 | EA | 10 | |

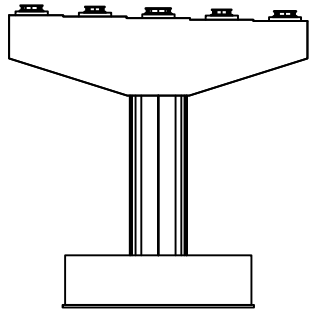
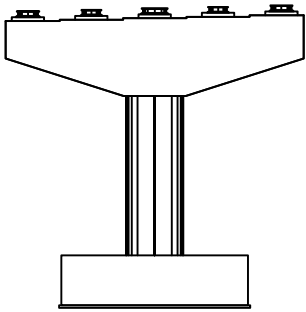
| 번호 | 구분 | 부재 | 손상내용 | 손상현황 | | | | | | 비 고 |
|---|---|---|---|---|---|---|---|---|---|---|
| 1 | 21하 | 교량받침 | 볼트 부식 | | | | 20.00 | EA | 20 | |
