상주영천고속도로 2024~2025년 시설물 안전점검 용역  
(2025년 상반기 정기안전점검)

# 외 관 조 사 망 도

금매교

2025.04

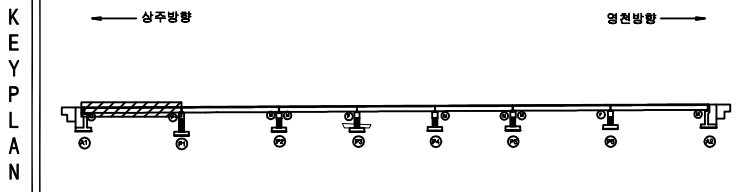
| 번호 | 구분 | 부재 | 손상내용 | 손상현황 | | | | | | 비 고 |
|---|---|---|---|---|---|---|---|---|---|---|
| 1 | 19하 | 배수시설 | 배수관 누수 | | | | 1.00 | EA | 1 | |
| 3 | 21하 | 배수시설 | 배수관 누수 | | | | 1.00 | EA | 1 | |
| 4 | 21하 | 배수시설 | 배수관 누수 | | | | 1.00 | EA | 1 | |
| 5 | 23하 | 배수시설 | 배수관 누수 | | | | 1.00 | EA | 1 | |

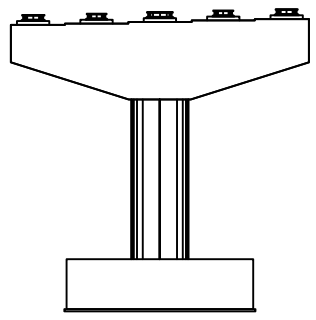
| 번호 | 구분 | 부재 | 손상내용 | 손상현황 | | | | | | 비 고 |
|---|---|---|---|---|---|---|---|---|---|---|
| 1 | 19하 | 교량받침 | 볼트 부식 | | | | 20.00 | EA | 20 | |
| 2 | 23하 | 교각 | 균열(0.3mm미만) | 0.2 | 1.5 | | 7.50 | m | 5 | |
| 3 | 23하 | 교각 | 균열(0.3mm미만) | 0.2 | 1.5 | | 3.00 | m | 2 | 25'상 보수 |

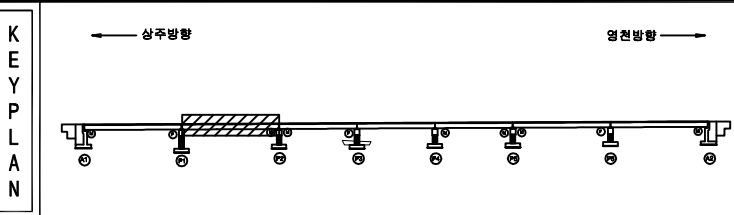
| 번호 | 구분 | 부재 | 손상내용 | 손상현황 | | | | | | 비 고 |
|---|---|---|---|---|---|---|---|---|---|---|
| 1 | 19하 | 신축이음 | 후타재 균열 | 0.2 | 0.3 | | 0.90 | m | 3 | 21'와 보수 |
| 2 | 19하 | 교면포장 | 포장 균열 | | 2.0 | | 4.00 | m | 2 | |
| 3 | 23하 | 중분대 | 균열부백태 | | 0.1 | 1.5 | 0.60 | m | 4 | |

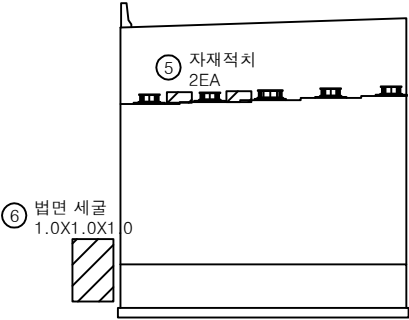
| 번호 | 구분 | 부재 | 손상내용 | 손상현황 | | | | | | 비 고 |
|---|---|---|---|---|---|---|---|---|---|---|
| 1 | 19하 | 교량받침 | 볼트 부식 | | | | 20.00 | EA | 20 | |
| 4 | 23하 | 교량받침 | plate 부식 | | | | 5.00 | EA | 5 | |

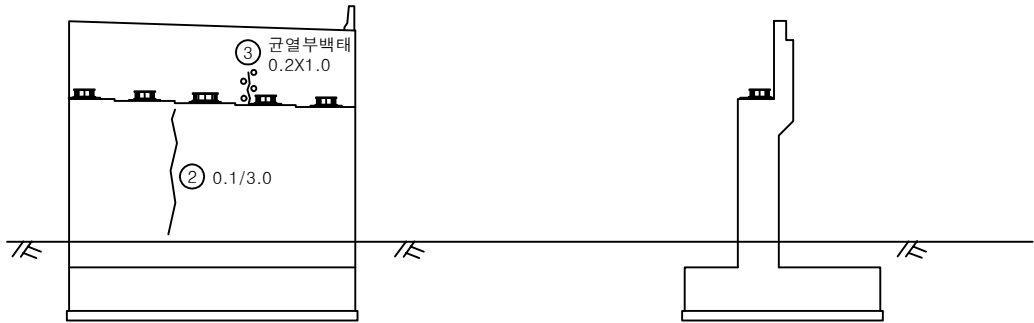
| 번호 | 구분 | 부재 | 손상내용 | 손상현황 | | | | | | 비 고 |
|---|---|---|---|---|---|---|---|---|---|---|
| 1 | 19하 | 교량받침 | 볼트 부식 | | | | 20.00 | EA | 20 | |
| 2 | 21하 | 교대 | 균열(0.3mm미만) | 0.1 | 3.0 | | 3.00 | m | 1 | 25'상 보수 |
| 3 | 23하 | 교대 | 균열부백태 | | 0.2 | 1.0 | 0.20 | m <sup>2</sup> | 1 | |

① 볼트 부식  
20EA
