상주영천고속도로 2024~2025년 시설물 안전점검 용역  
(2025년 상반기 정기안전점검)

# 외 관 조 사 망 도

오실교

2025.04

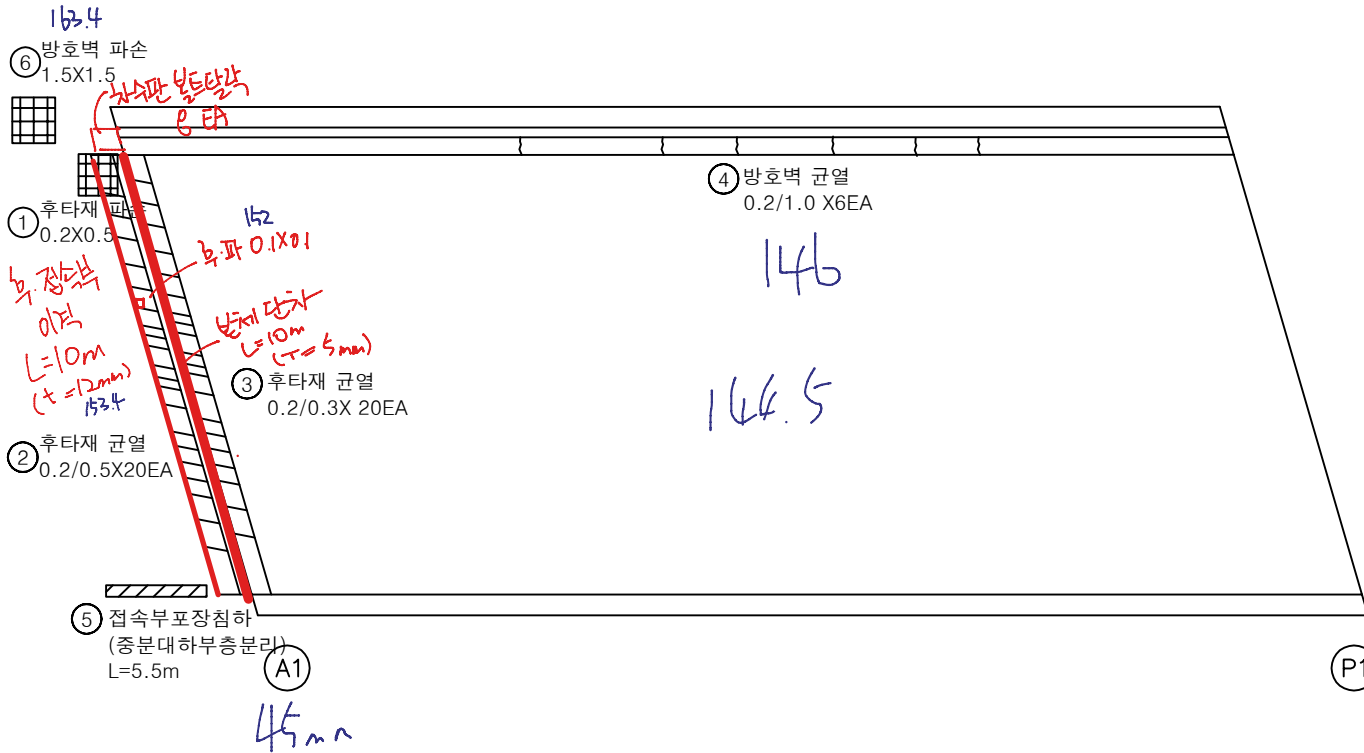
ID : 오실교 교면포장 S1 (상주방향)

| 번호 | 구분 | 부재 | 손상내용 | 손상현황 | | | | | | 비고 |
|---|---|---|---|---|---|---|---|---|---|---|
| 1 | 19하 | 신축이음 | 후타재 파손 | | 0.2 | 0.5 | 0.10 | m <sup>2</sup> | 1 | |
| 2 | 19하 | 신축이음 | 후타재 균열 | 0.2 | 0.5 | | 10.00 | m | 20 | |
| 3 | 19하 | 신축이음 | 후타재 균열 | 0.2 | 0.3 | | 6.00 | m | 20 | |
| 4 | 21하 | 방호벽 | 방호벽 균열 | 0.2 | 1.0 | | 6.00 | m | 6 | |
| 5 | 22상 | 교면포장 | 접속부포장침하(중분대하부층분리) | | 5.5 | | 5.50 | m | 1 | |
| 6 | 23하 | 방호벽 | 방호벽 파손 | | 1.5 | 1.5 | 2.25 | m <sup>2</sup> | 1 | |

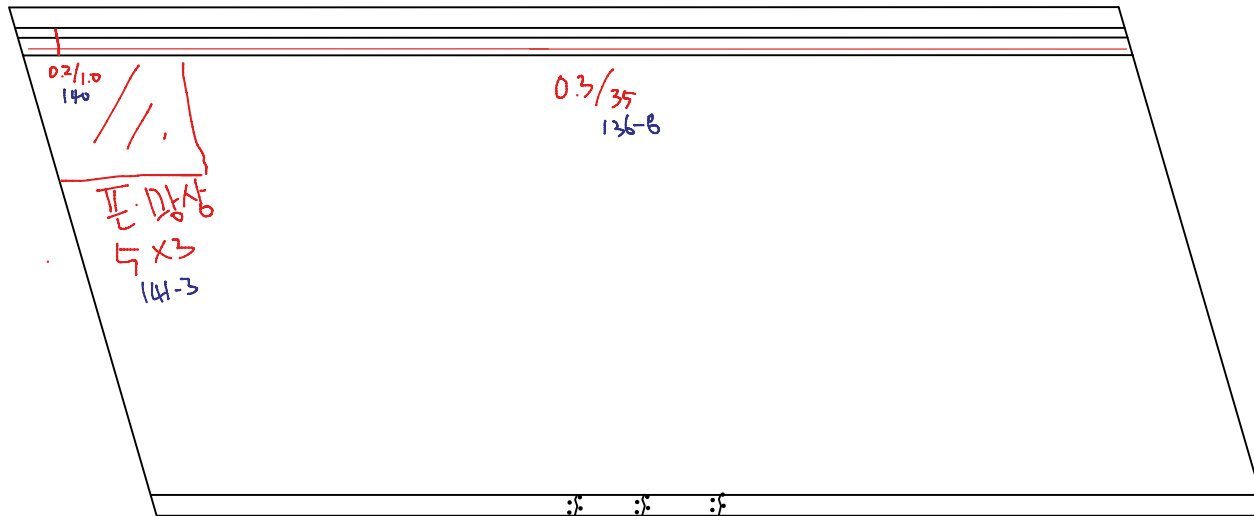
| 번호 | 구분 | 부재 | 손상내용 | 손상현황 | | | | | | 비고 |
|---|---|---|---|---|---|---|---|---|---|---|
| 1 | 21하 | 중분대 | 균열부백태 | | 0.2 | 1.0 | 0.60 | m <sup>2</sup> | 3 | 22'선 보수 |

① 중분대 균열부백태  
0.2X1.0 X3EA

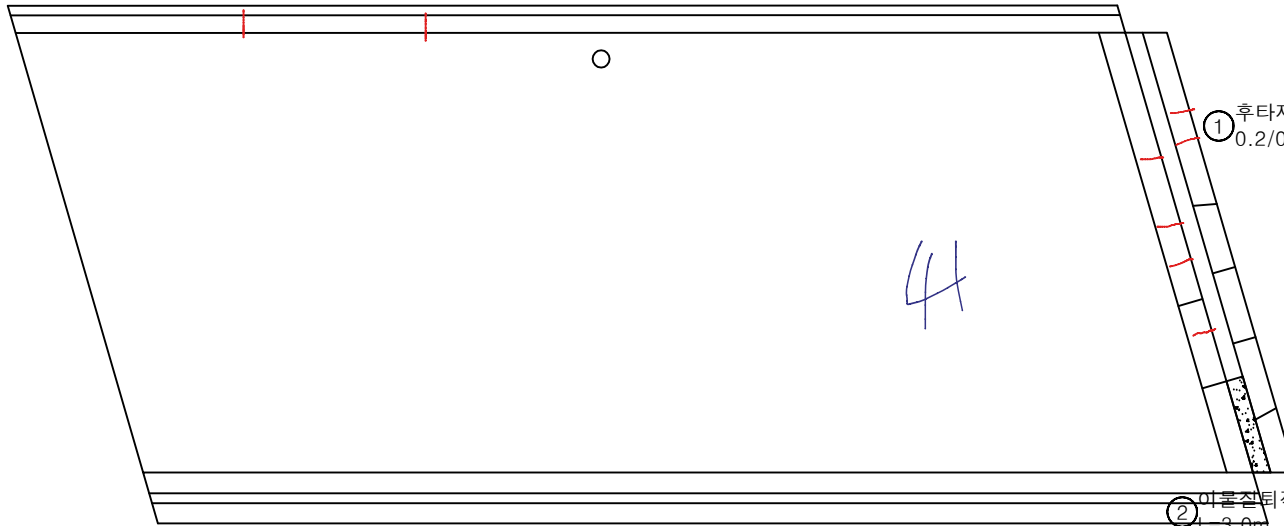
335.6  
0.2/1.0 X2EA

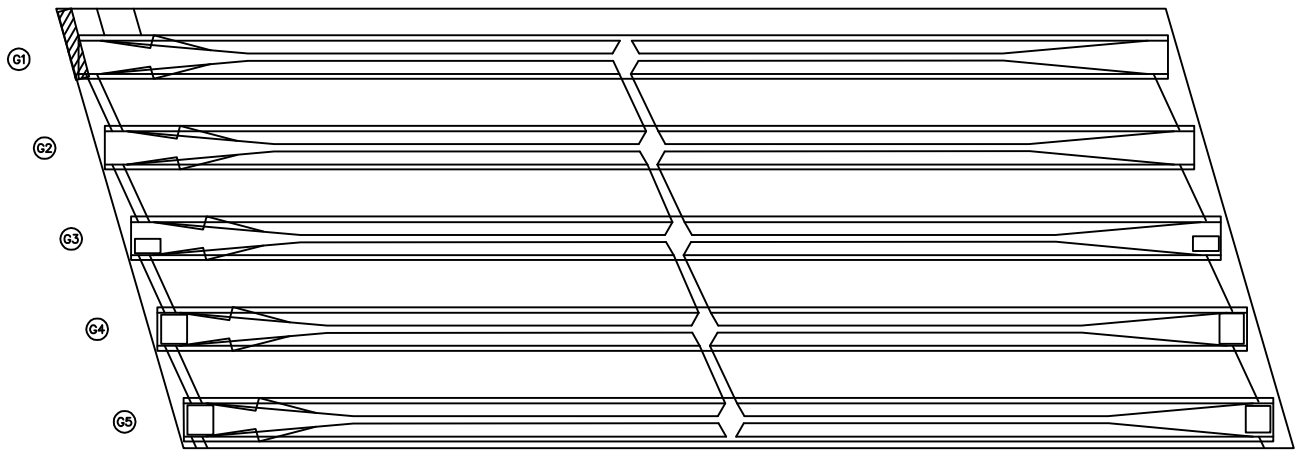
| 번호 | 구분 | 부재 | 손상내용 | 손상현황 | | | | | | 비고 |
|---|---|---|---|---|---|---|---|---|---|---|
| 1 | 23하 | 신축이음 | 신축이음 하부 부식 | | 3.0 | | 3.00 | m | 1 | |

① 신축이음 하부부식  
L=3.0m

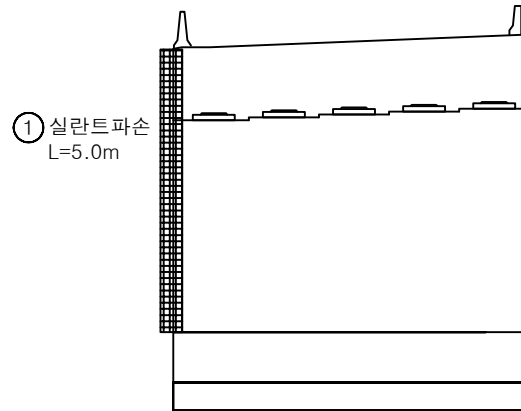
① 실란트 파손  
L=5.0m
