상주영천고속도로 2024~2025년 시설물 안전점검 용역  
(2025년 상반기 정기안전점검)

# 외 관 조 사 망 도

불당교

2025.04

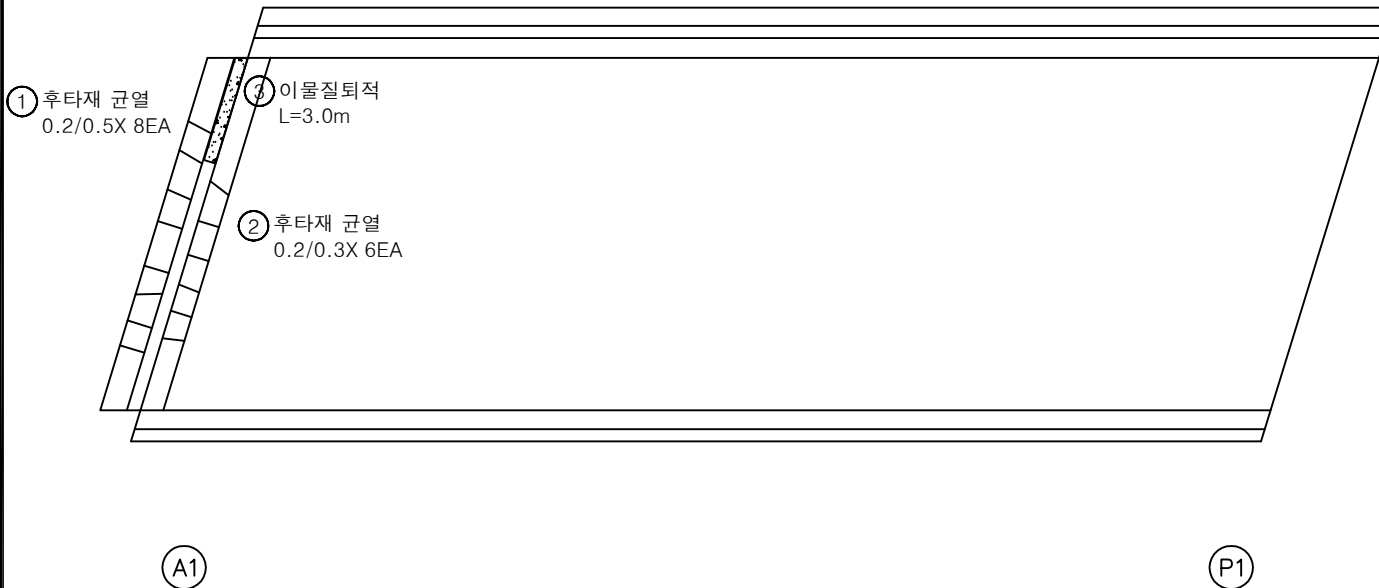
ID : 불당교 교면포장 S1 (상주방향)

| 번호 | 구분 | 부재 | 손상내용 | 손상현황 | | | | | | 비 고 |
|---|---|---|---|---|---|---|---|---|---|---|
| 1 | 19하 | 신축이음 | 후타재 균열 | 0.2 | 0.5 | | 4.00 | m | 8 | |
| 2 | 19하 | 신축이음 | 후타재 균열 | 0.2 | 0.3 | | 1.80 | m | 6 | |
| 3 | 23하 | 신축이음 | 이물질 퇴적 | | 3.0 | | 3.00 | m | 1 | |

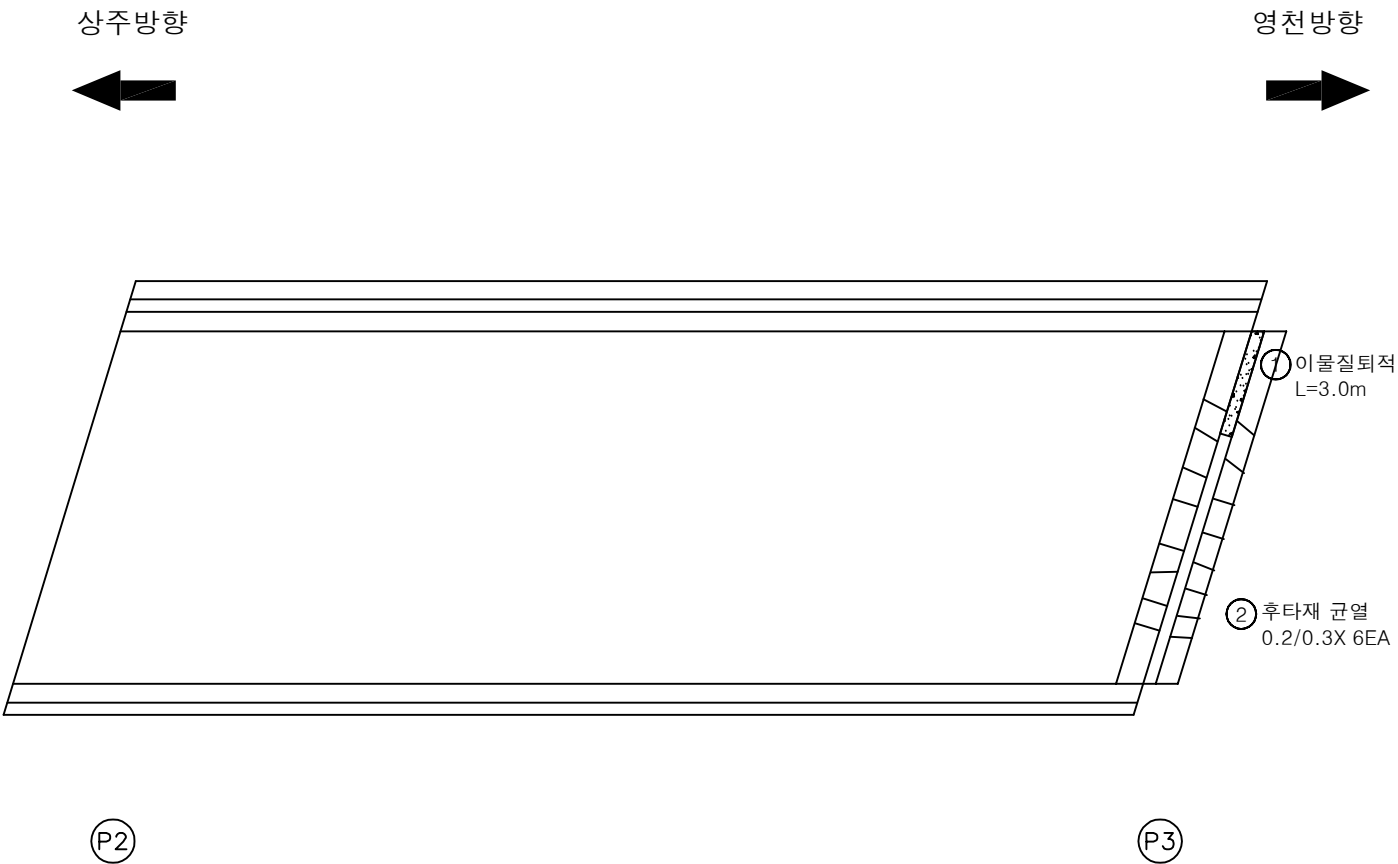
| 번호 | 구분 | 부재 | 손상내용 | 손상현황 | | | | | | 비고 |
|---|---|---|---|---|---|---|---|---|---|---|
| 1 | 19하 | 신축이음 | 이물질퇴적 | | 3.0 | | 3.00 | m | 1 | |
| 2 | 19하 | 신축이음 | 후타재 균열 | 0.2 | 0.3 | | 4.80 | m | 16 | |

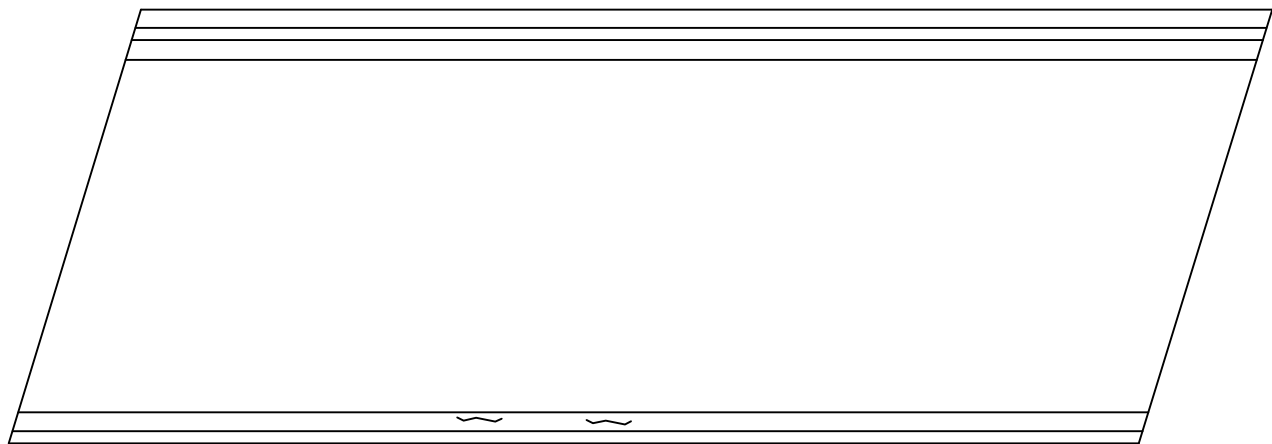
① 중분대 균열  
0.2/1.0 X2EA

| 번호 | 구분 | 부재 | 손상내용 | 손상현황 | | | | | | 비고 |
|---|---|---|---|---|---|---|---|---|---|---|
| 1 | 21하 | 중분대 | 중분대 균열 | 0.2 | 1.0 | | 2.00 | m | 2 | |

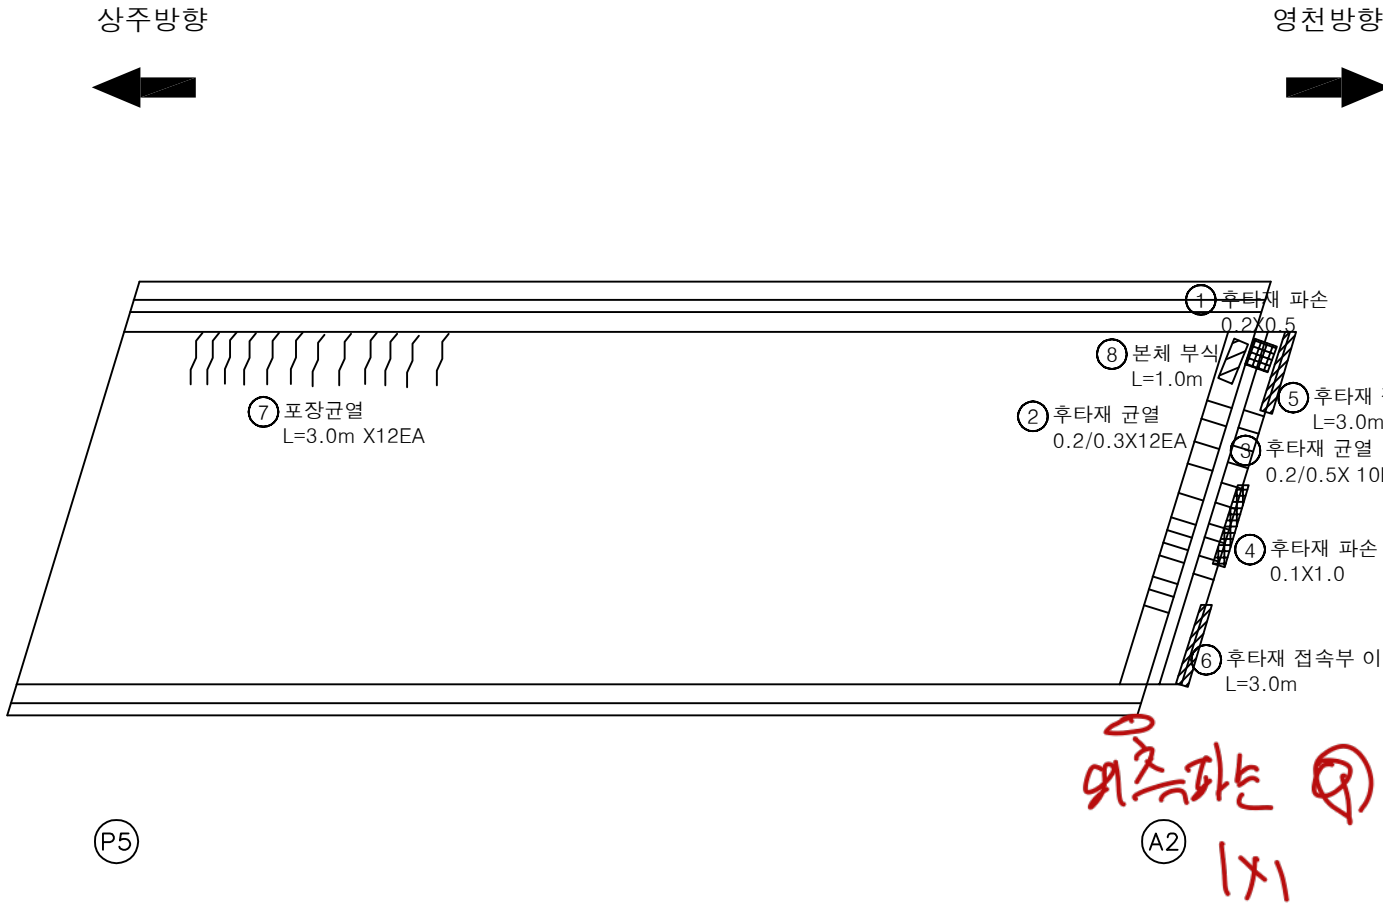
| 번호 | 구분 | 부재 | 손상내용 | 손상현황 | | | | | | 비고 |
|---|---|---|---|---|---|---|---|---|---|---|
| 2 | 19하 | 신축이음 | 후타재 균열 | 0.2 | 0.3 | | 3.60 | m | 12 | |
| 3 | 19하 | 신축이음 | 후타재 균열 | 0.2 | 0.5 | | 5.00 | m | 10 | |
| 7 | 23하 | 교면포장 | 포장 균열 | | 3.0 | | 36.00 | m | 12 | |
| 8 | 23하 | 신축이음 | 본체 부식 | | 1.0 | | 1.00 | m | 1 | |

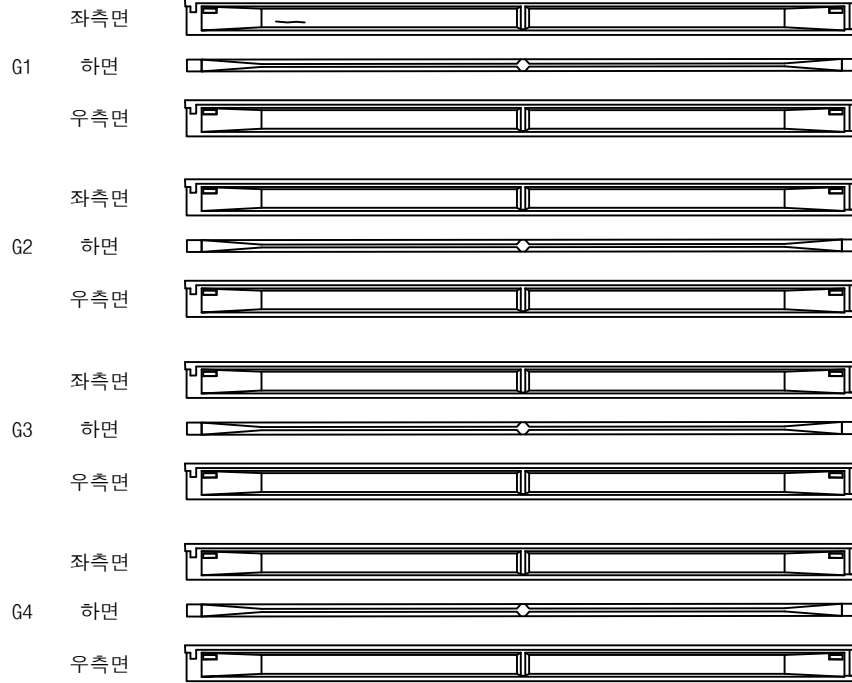
| 번호 | 구분 | 부재 | 손상내용 | 손상현황 | | | | | | 비고 |
|---|---|---|---|---|---|---|---|---|---|---|
| 1 | 23하 | 거더 | 균열(0.3mm미만) | 0.1 | 0.5 | | 0.50 | m | 1 | |

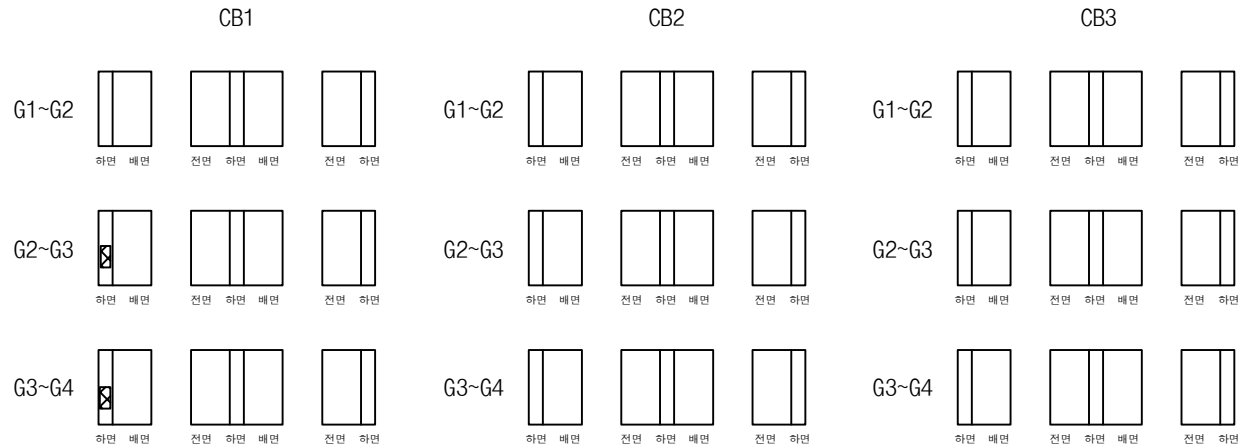
① 재료분리  
0.5X1.0, 2EA

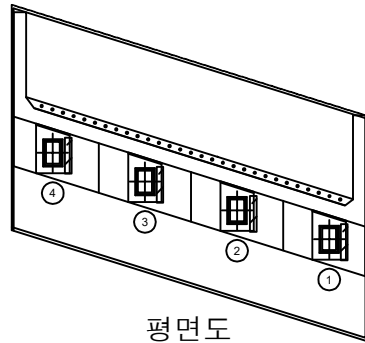
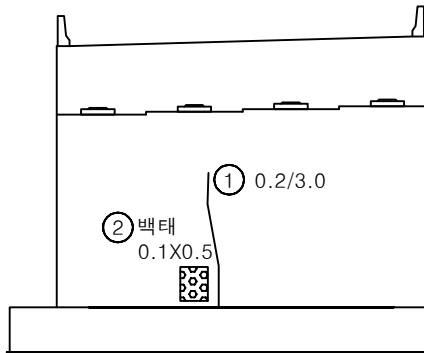
| 번호 | 구분 | 부재 | 손상내용 | 손상현황 | | | | | | 비고 |
|---|---|---|---|---|---|---|---|---|---|---|
| 1 | 19하 | 교대 | 균열(0.3mm이만) | 0.2 | 3.0 | | 3.00 | m | 1 | |

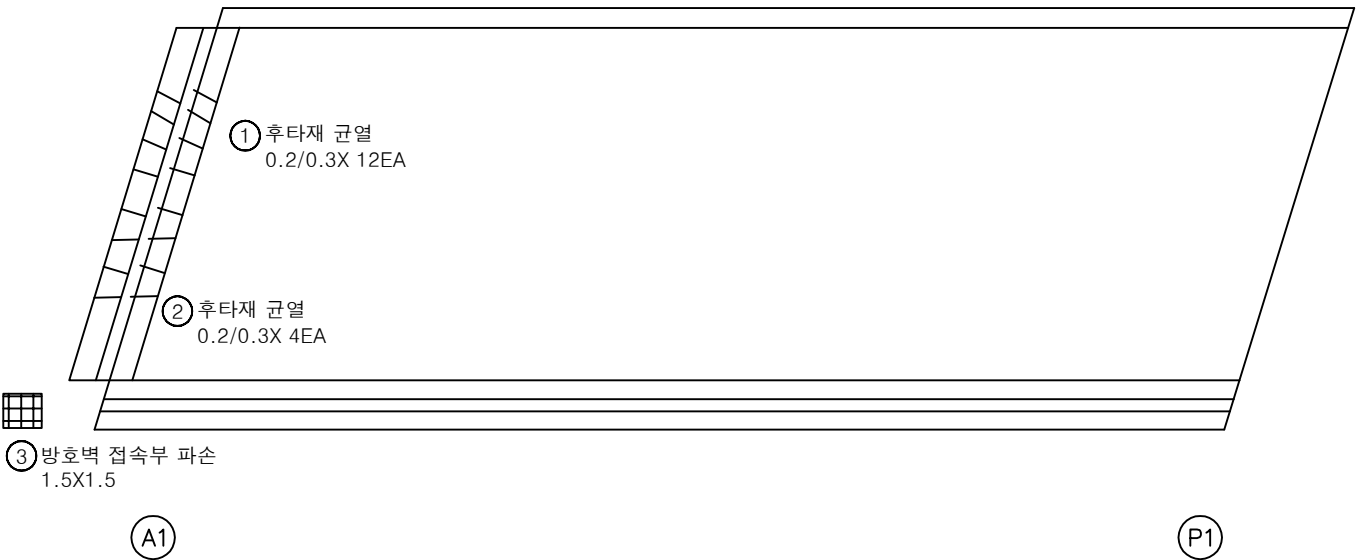
| 번호 | 구분 | 부재 | 손상내용 | 손상현황 | | | | | | 비고 |
|---|---|---|---|---|---|---|---|---|---|---|
| 1 | 19하 | 신축이음 | 후타재 균열 | 0.2 | 0.3 | | 3.60 | m | 12 | |
| 2 | 21하 | 신축이음 | 후타재 균열 | 0.2 | 0.3 | | 1.20 | m | 4 | |

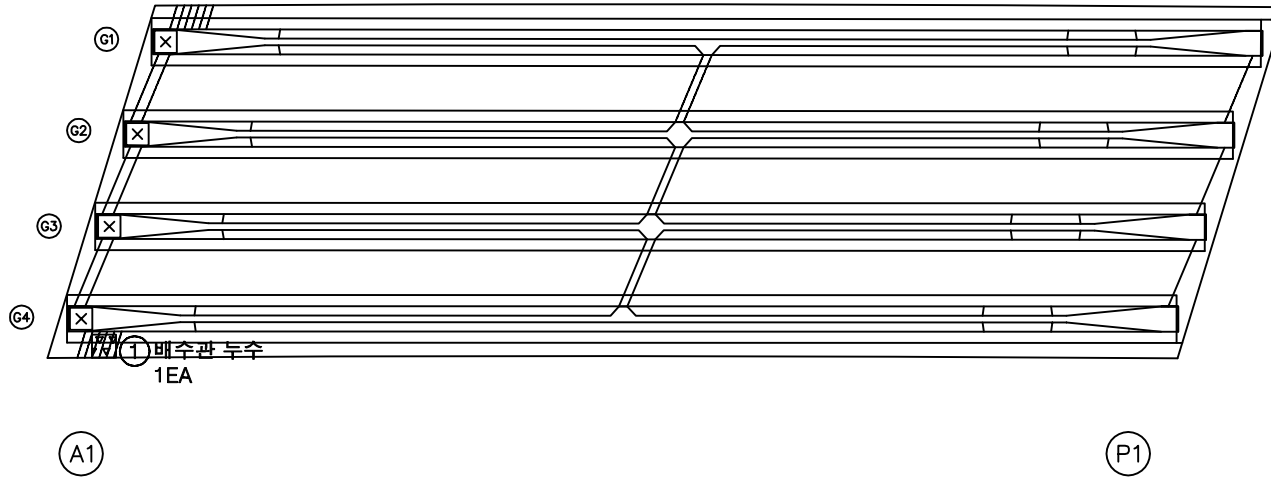
| 번호 | 구분 | 부재 | 손상내용 | 손상현황 | | | | | | 비고 |
|---|---|---|---|---|---|---|---|---|---|---|
| 1 | 21하 | 배수시설 | 배수관 누수 | | | | 1.00 | EA | 1 | |

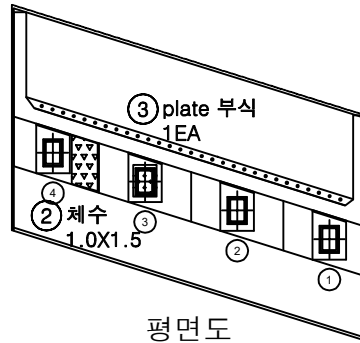
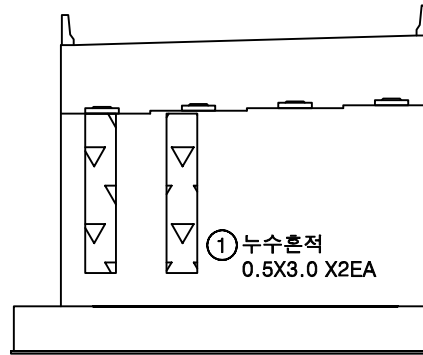
| 번호 | 구분 | 부재 | 손상내용 | 손상현황 | | | | | | 비고 |
|---|---|---|---|---|---|---|---|---|---|---|
| 1 | 19하 | 교대 | 누수흔적 | | 0.5 | 3.0 | 3.00 | m <sup>2</sup> | 2 | |
| 3 | 23하 | 교량받침 | plate 부식 | | | | 1.00 | EA | 1 | |

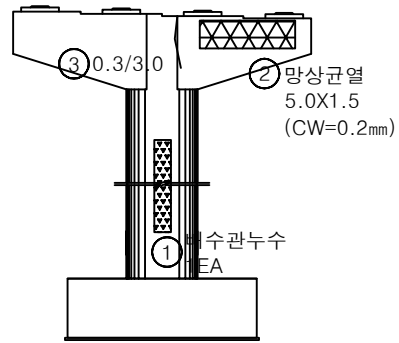
ID : 불당교 교각 P4 (영천방향)

| 번호 | 구분 | 부재 | 손상내용 | 손상현황 | | | | | | 비 고 |
|---|---|---|---|---|---|---|---|---|---|---|
| 1 | 19하 | 배수시설 | 배수관 누수 | | | | 1.00 | EA | 1 | |
| 2 | 19하 | 교각 | 망상균열 | 0.2 | 5.0 | 1.5 | 7.50 | m² | 1 | |
| 3 | 19하 | 교각 | 균열(0.3mm이상) | 0.3 | 3.0 | | 3.00 | m | 1 | |

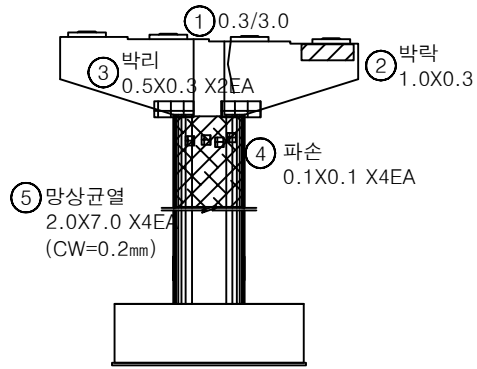
| 번호 | 구분 | 부재 | 손상내용 | 손상현황 | | | | | | 비고 |
|---|---|---|---|---|---|---|---|---|---|---|
| 1 | 19하 | 교각 | 균열(0.3mm이상) | 0.3 | 3.0 | | 3.00 | m | 1 | |
| 5 | 25상 | 교각 | 망상균열 | | 2.0 | 7.0 | 56.00 | m² | 4 | |
