상주영천고속도로 2024~2025년 시설물 안전점검 용역  
(2025년 상반기 정기안전점검)

# 외 관 조 사 망 도

양지교

2025.04

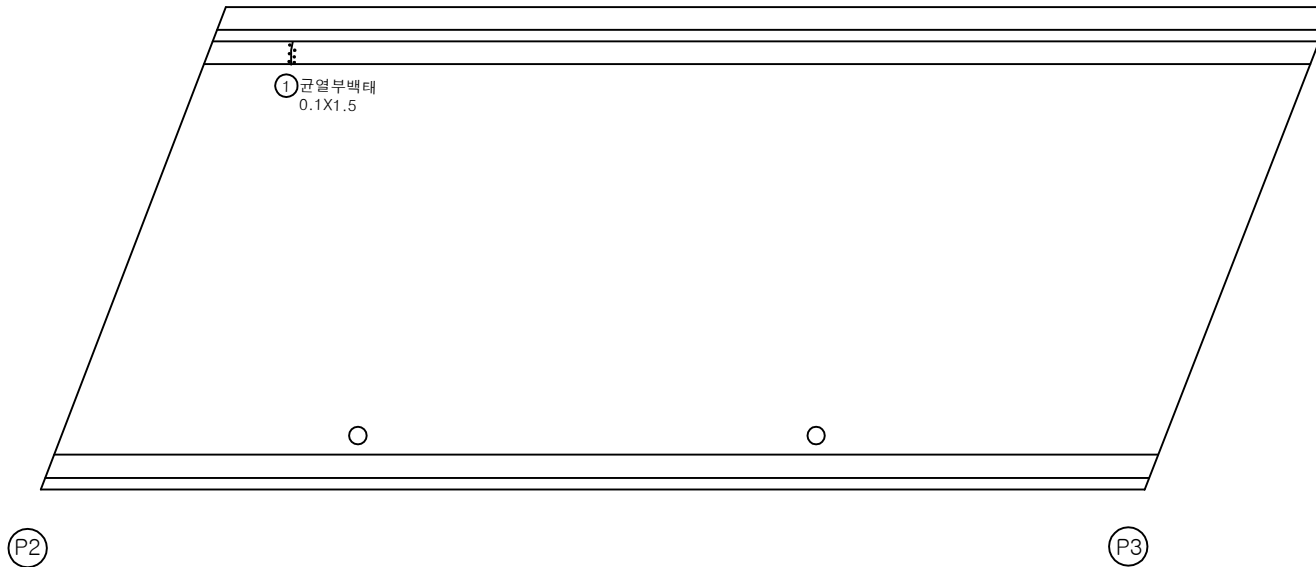
| 번호 | 구분 | 부재 | 손상내용 | 손상현황 | | | | | | 비 고 |
|---|---|---|---|---|---|---|---|---|---|---|
| 1 | 19하 | 방호벽 | 균열부백태 | | 0.1 | 1.5 | 0.15 | m <sup>2</sup> | 1 | |

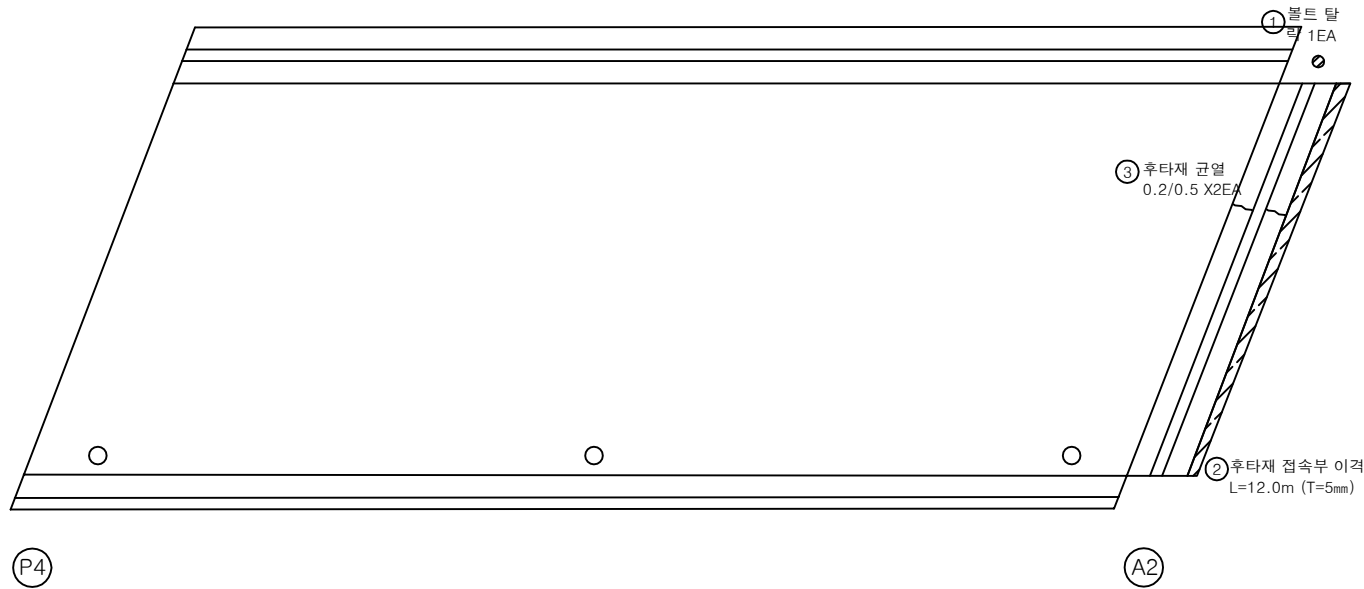
| 번호 | 구분 | 부재 | 손상내용 | 손상현황 | | | | | | 비 고 |
|---|---|---|---|---|---|---|---|---|---|---|
| 1 | 19하 | 교면포장 | 볼트 탈락 | | | | 1.00 | EA | 1 | |
| 2 | 23하 | 교면포장 | 후타재 접속부 이격 | | 12.0 | | 12.00 | m | 1 | (T=5.0mm) |
| 3 | 25상 | 신축이음 | 후타재 균열 | 0.2 | 0.5 | | 1.00 | m | 2 | |

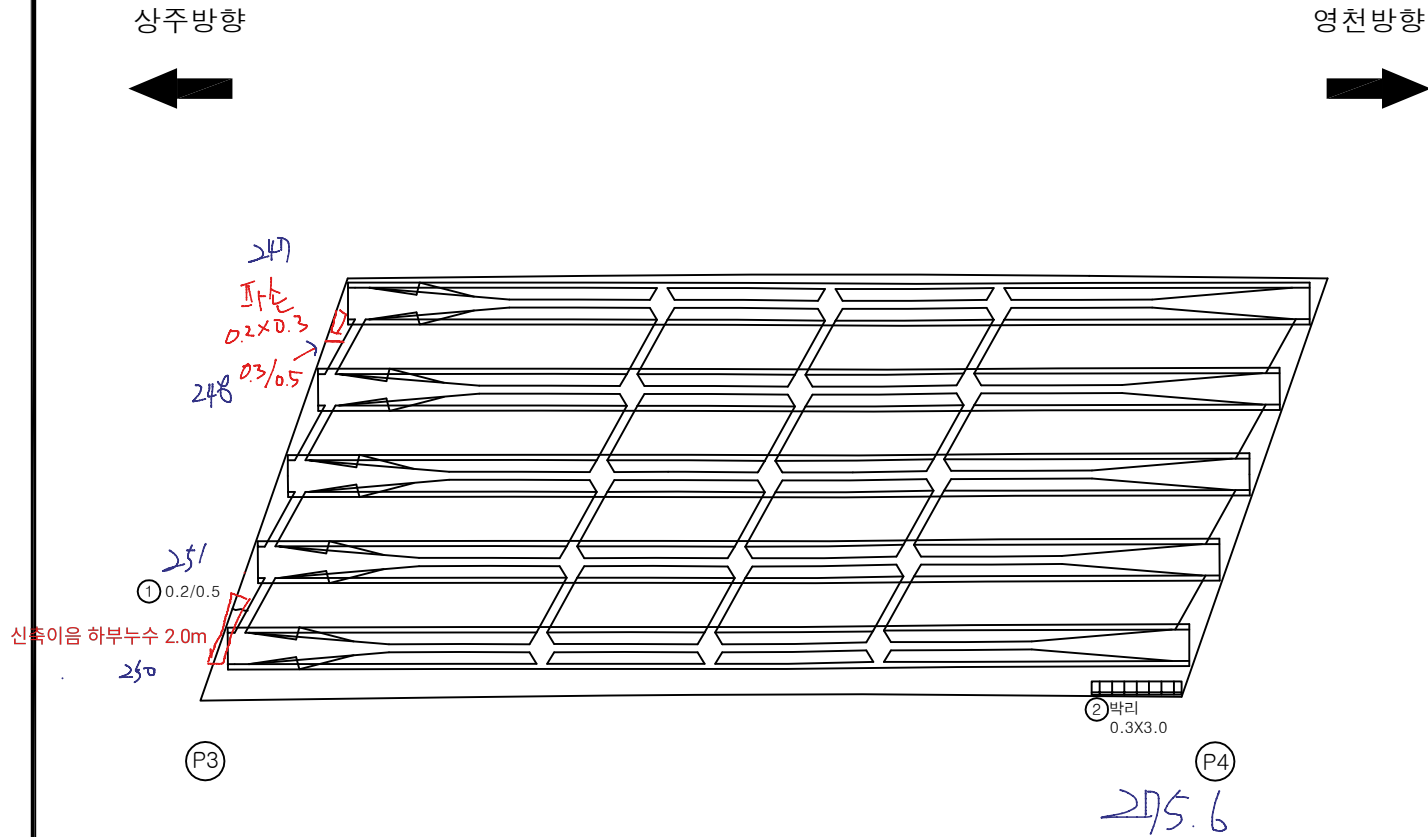
| 번호 | 구분 | 부재 | 손상내용 | 손상현황 | | | | | | 비고 |
|---|---|---|---|---|---|---|---|---|---|---|
| 1 | 21하 | 바닥판 | 균열(0.3mm미만) | 0.2 | 0.5 | | 0.50 | m | 1 | |

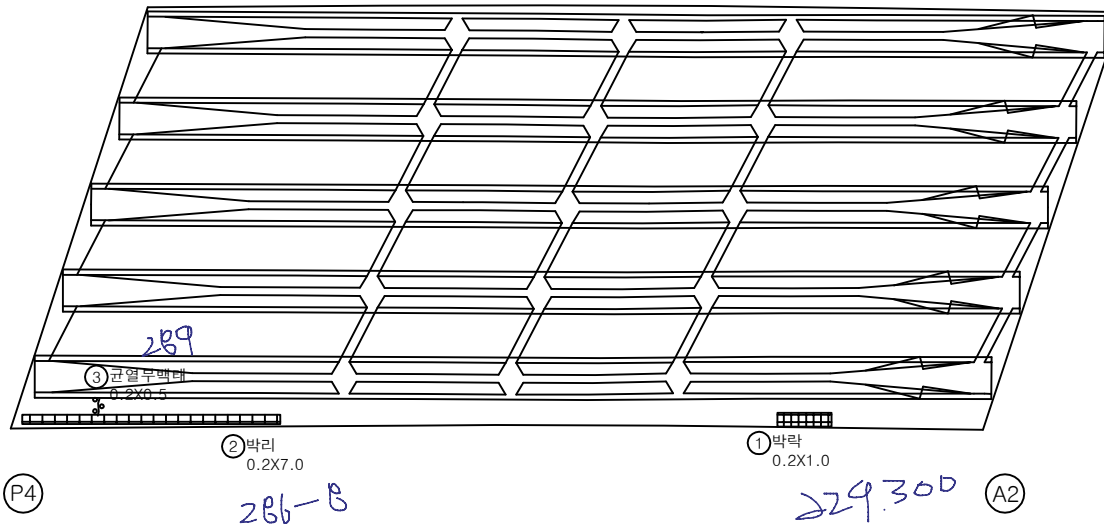
| 번호 | 구분 | 부재 | 손상내용 | 손상현황 | | | | | | 비고 |
|---|---|---|---|---|---|---|---|---|---|---|
| 3 | 23하 | 바닥판 | 균열부백태 | | 0.2 | 0.5 | 0.10 | m <sup>2</sup> | 1 | |

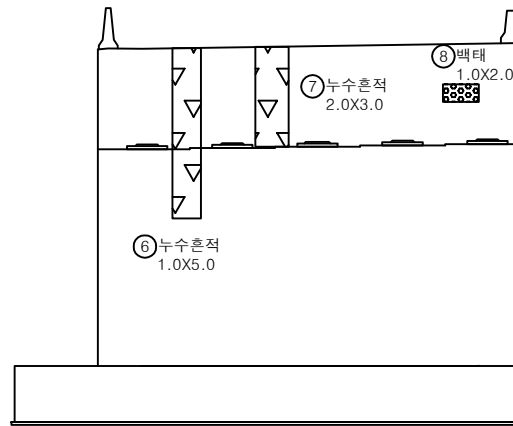
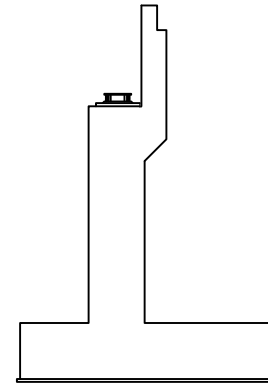
| 번호 | 구분 | 부재 | 손상내용 | 손상현황 | | | | | | 비고 |
|---|---|---|---|---|---|---|---|---|---|---|
| 1 | 19하 | 교량받침 | plate 부식 | | | | 1.00 | EA | 1 | |
| 3 | 19하 | 교량받침 | 무수축물탈 균열 | 0.1 | 0.1 | | 0.30 | m | 3 | 21'상 보수 |
| 4 | 19하 | 교량받침 | 무수축물탈 균열 | 0.1 | 0.1 | | 0.30 | m | 3 | 21'상 보수 |
| 5 | 19하 | 교량받침 | 무수축물탈 균열 | 0.1 | 0.1 | | 0.30 | m | 3 | 21'상 보수 |
| 6 | 19하 | 교대 | 누수흔적 | | 1.0 | 5.0 | 5.00 | m <sup>2</sup> | 1 | |
| 7 | 19하 | 교대 | 누수흔적 | | 2.0 | 3.0 | 6.00 | m <sup>2</sup> | 1 | |
| 8 | 19하 | 교대 | 백태 | | 1.0 | 2.0 | 2.00 | m <sup>2</sup> | 1 | 손상증가 |
| 9 | 23상 | 교량받침 | plate 부식 | | | | 2.00 | EA | 2 | |

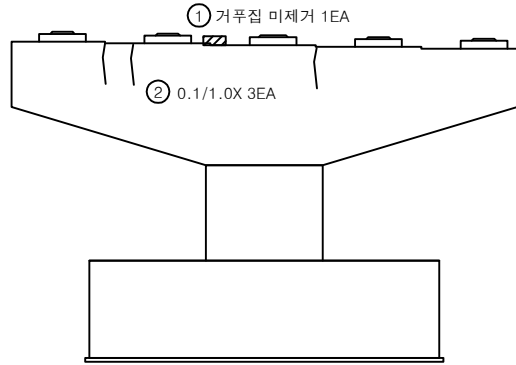
ID : 양지교(상주방향) 교각 P1

| 번호 | 구분 | 부재 | 손상내용 | 손상현황 | | | | | | 비고 |
|---|---|---|---|---|---|---|---|---|---|---|
| 2 | 19하 | 교각 | 균열(0.3mm미만) | 0.1 | 1.0 | | 3.00 | m | 3 | |
| 4 | 19하 | 교량받침 | 발치콘크리트 균열 | 0.2 | 0.2 | | 0.40 | m | 2 | |
| 5 | 21하 | 교각 | 균열(0.3mm미만) | 0.1 | 1.0 | | 4.00 | m | 4 | 21하 보수 |
| 6 | 25상 | 교각 | 균열(0.3mm미만) | 0.2 | 0.5 | | 1.50 | m | 3 | |

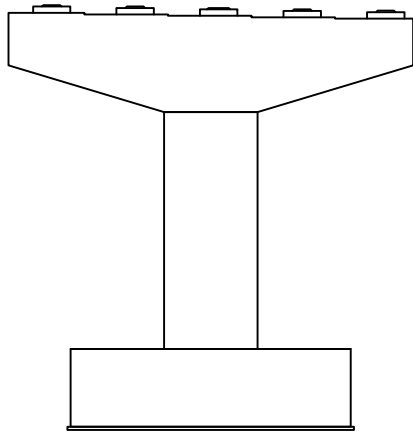
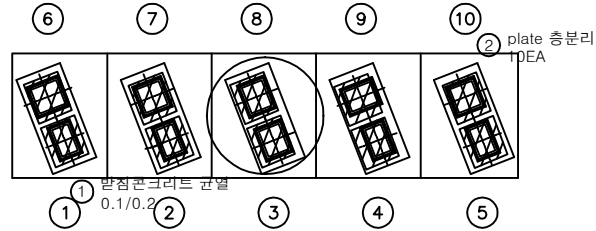
| 번호 | 구분 | 부재 | 손상내용 | 손상현황 | | | | | | 비고 |
|---|---|---|---|---|---|---|---|---|---|---|
| 1 | 19하 | 교량받침 | 받침콘크리트 균열 | 0.1 | 0.2 | | 0.20 | m | 1 | 20'하 보수 |
| 3 | 19하 | 교각 | 누수흔적 | | 1.0 | 2.0 | 2.00 | m <sup>2</sup> | 1 | |
| 4 | 19하 | 교각 | 균열(0.3mm미만) | 0.2 | 2.0 | | 2.00 | m | 1 | 21'하 보수 |
| 5 | 21하 | 교각 | 균열(0.3mm미만) | 0.2 | 1.0 | | 1.00 | m | 1 | |
| 6 | 23하 | 교각 | 균열(0.3mm미만) | 0.2 | 0.5 | | 0.50 | m | 1 | |
| 7 | 23하 | 교각 | 균열(0.3mm미만) | 0.2 | 1.5 | | 1.50 | m | 1 | |

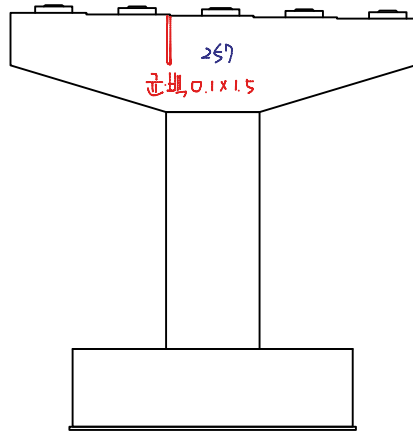
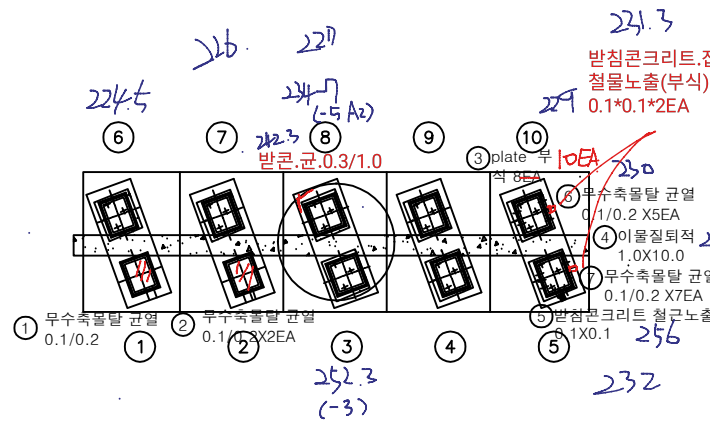
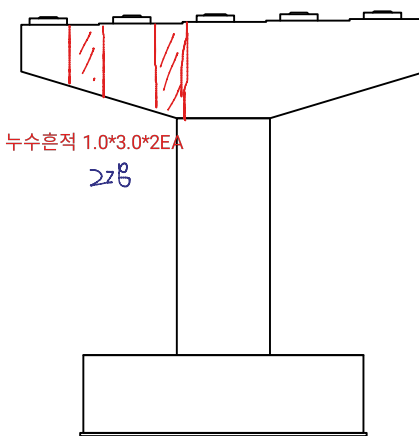
| 번호 | 구분 | 부재 | 손상내용 | 손상현황 | | | | | | 비고 |
|---|---|---|---|---|---|---|---|---|---|---|
| 1 | 19하 | 교량받침 | 무수축물탈 균열 | 0.1 | 0.2 | | 0.20 | m | 1 | 21'상 보수 |
| 2 | 19하 | 교량받침 | 무수축물탈 균열 | 0.1 | 0.2 | | 0.40 | m | 2 | 21'상 보수 |
| 3 | 21하 | 교량받침 | plate 부식 | | | | 8.00 | EA | 8 | |
| 6 | 23하 | 교량받침 | 무수축물탈 균열 | 0.1 | 0.2 | | 1.00 | m | 5 | |
| 7 | 23하 | 교량받침 | 무수축물탈 균열 | 0.1 | 0.2 | | 1.40 | m | 7 | |

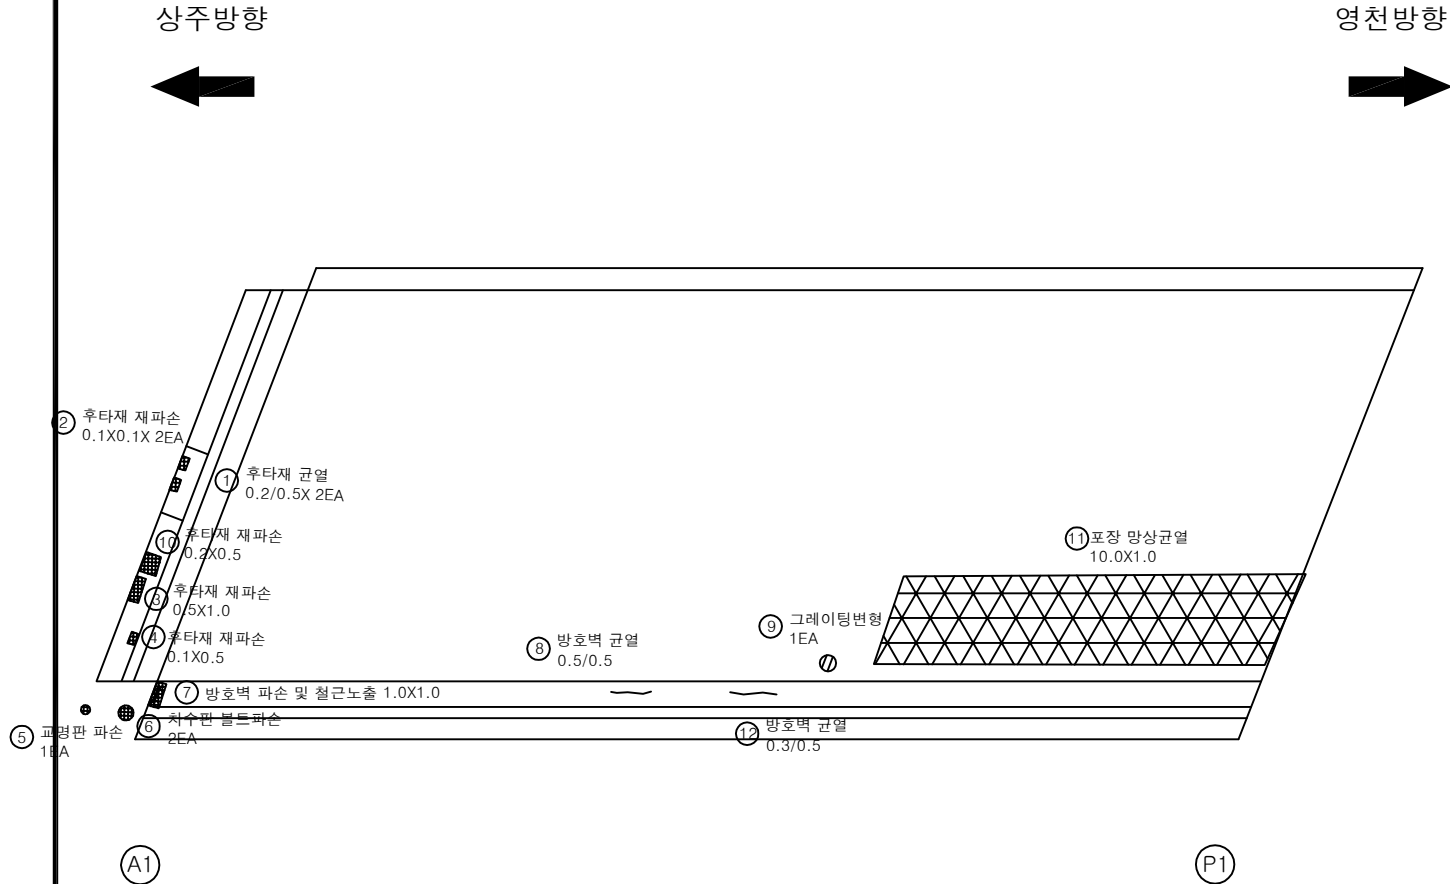
| 번호 | 구분 | 부재 | 손상내용 | 손상현황 | | | | | | 비 고 |
|---|---|---|---|---|---|---|---|---|---|---|
| 1 | 19하 | 신축이음 | 후타재 균열 | 0.2 | 0.5 | | 1.00 | m | 2 | |
| 8 | 21하 | 방호벽 | 방호벽 균열 | 0.5 | 0.5 | | 0.50 | m | 1 | |
| 11 | 23하 | 교면포장 | 포장 망상균열 | | 10.0 | 1.0 | 10.00 | m <sup>2</sup> | 1 | 24'상 보수 |
| 12 | 23하 | 방호벽 | 방호벽 균열 | 0.3 | 0.5 | | 0.50 | m | 1 | |

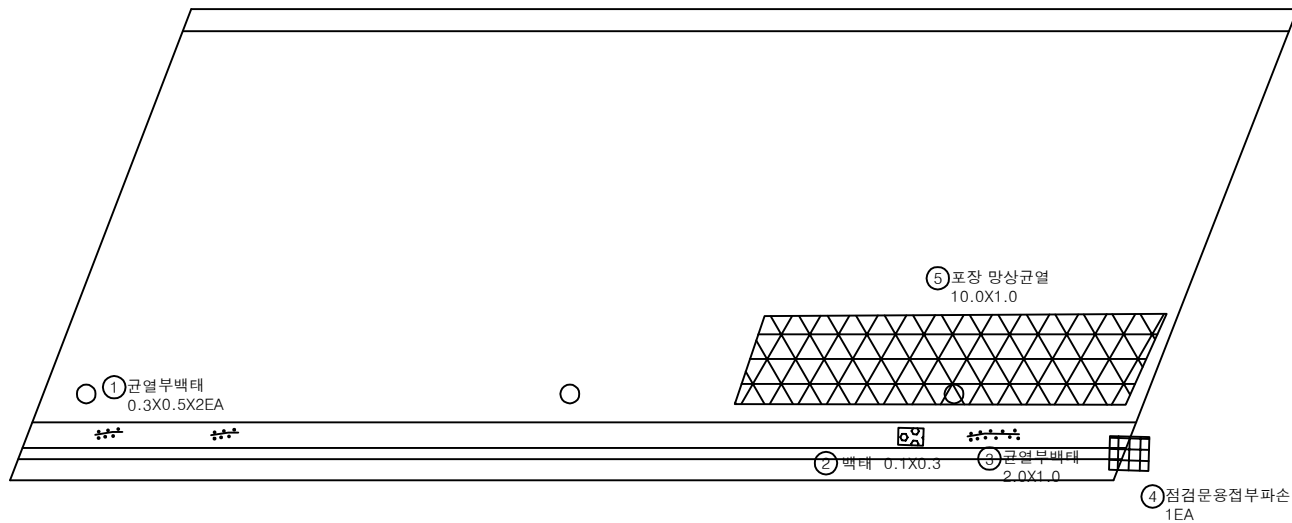
| 번호 | 구분 | 부재 | 손상내용 | 손상현황 | | | | | | 비고 |
|---|---|---|---|---|---|---|---|---|---|---|
| 1 | 19하 | 방호벽 | 균열부백태 | | 0.3 | 0.5 | 0.30 | m <sup>2</sup> | 2 | |
| 3 | 19하 | 방호벽 | 균열부백태 | | 2.0 | 1.0 | 2.00 | m <sup>2</sup> | 1 | |
| 5 | 23하 | 교면포장 | 포장 망상균열 | | 10.0 | 1.0 | 10.00 | m <sup>2</sup> | 1 | |

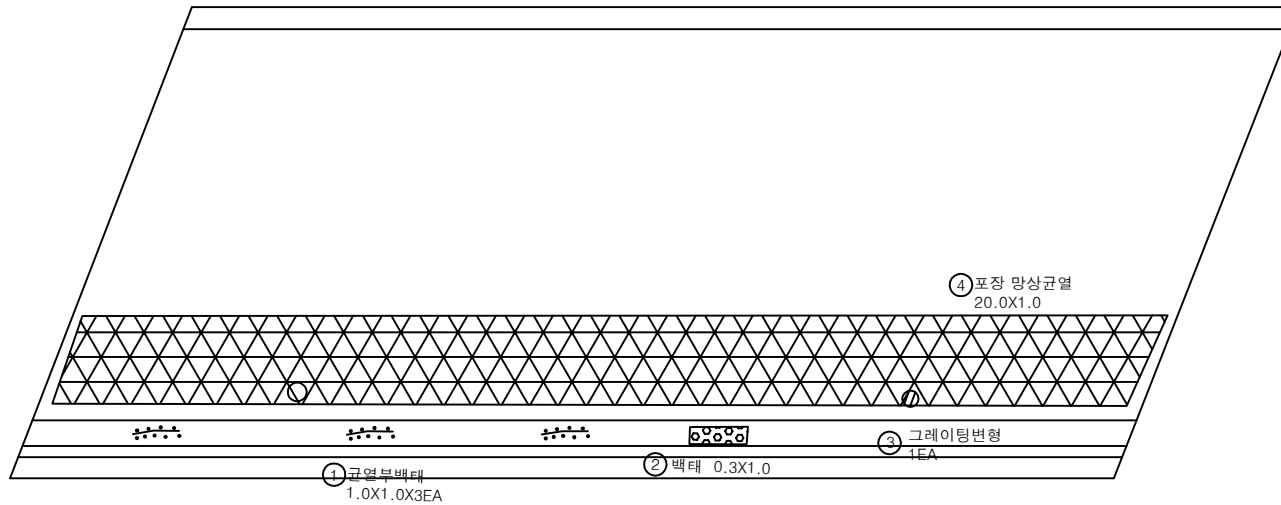
| 번호 | 구분 | 부재 | 손상내용 | 손상현황 | | | | | | 비 고 |
|---|---|---|---|---|---|---|---|---|---|---|
| 1 | 19하 | 방호벽 | 균열부백태 | | 1.0 | 1.0 | 3.00 | m² | 3 | |
| 4 | 23하 | 교면포장 | 포장 망상균열 | | 20.0 | 1.0 | 20.00 | m² | 1 | |

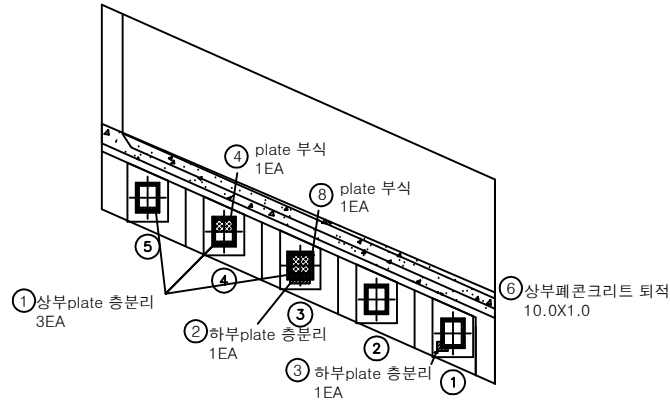
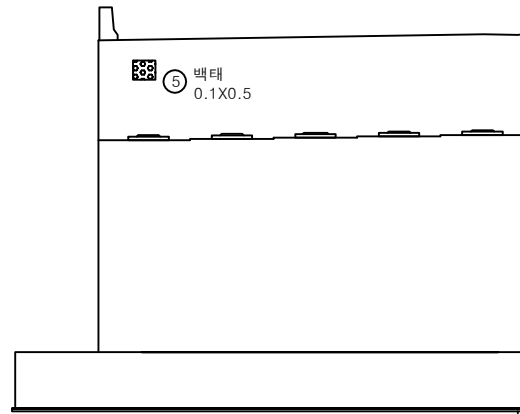
| 번호 | 구분 | 부재 | 손상내용 | 손상현황 | | | | | | 비고 |
|---|---|---|---|---|---|---|---|---|---|---|
| 4 | 19하 | 교량받침 | plate 부식 | | | | 1.00 | EA | 1 | |
| 8 | 23하 | 교량받침 | plate 부식 | | | | 1.00 | EA | 1 | |

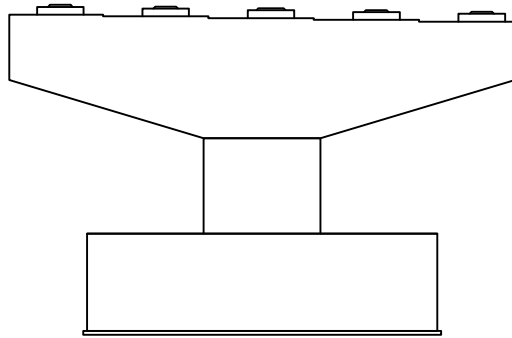
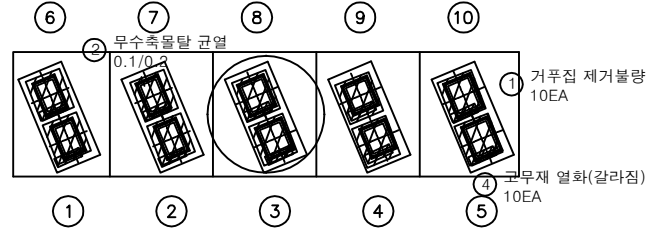
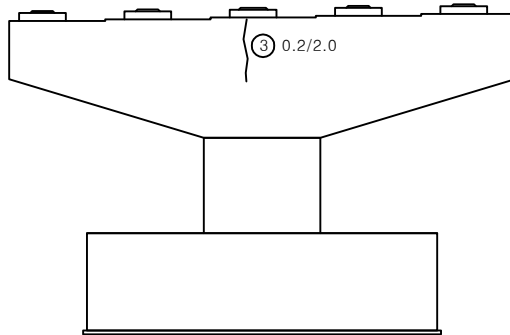
| 번호 | 구분 | 부재 | 손상내용 | 손상현황 | | | | | | 비고 |
|---|---|---|---|---|---|---|---|---|---|---|
| 2 | 23하 | 교량방침 | 무수축물탈 균열 | 0.1 | 0.2 | | 0.20 | m | 1 | |
| 3 | 23하 | 교각 | 균열(0.3mm이만) | 0.2 | 2.0 | | 2.00 | m | 1 | |

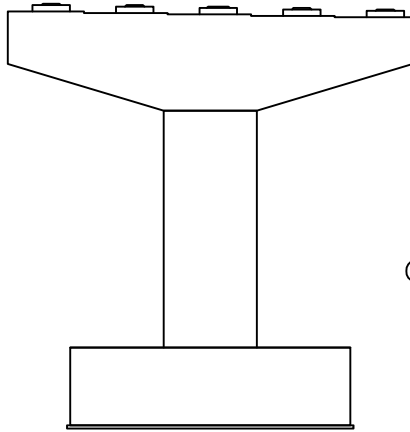
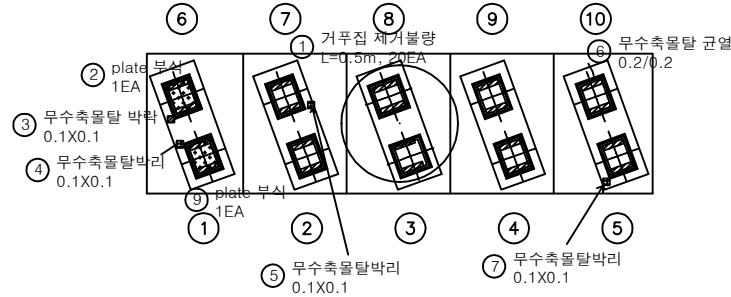
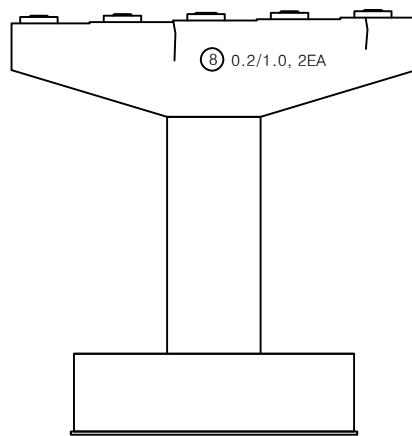
| 번호 | 구분 | 부재 | 손상내용 | 손상현황 | | | | | | 비고 |
|---|---|---|---|---|---|---|---|---|---|---|
| 2 | 19하 | 교량받침 | plate 부식 | | | | 1.00 | EA | 1 | |
| 6 | 19하 | 교량받침 | 무수축물탈 균열 | 0.2 | 0.2 | | 0.20 | m | 1 | 20'하 보수 |
| 8 | 19하 | 교각 | 균열(0.3mm미만) | 0.2 | 1.0 | | 2.00 | m | 2 | |
| 9 | 23하 | 교량받침 | plate 부식 | | | | 1.00 | EA | 1 | |

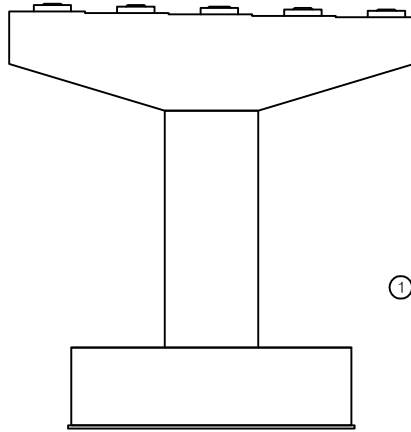
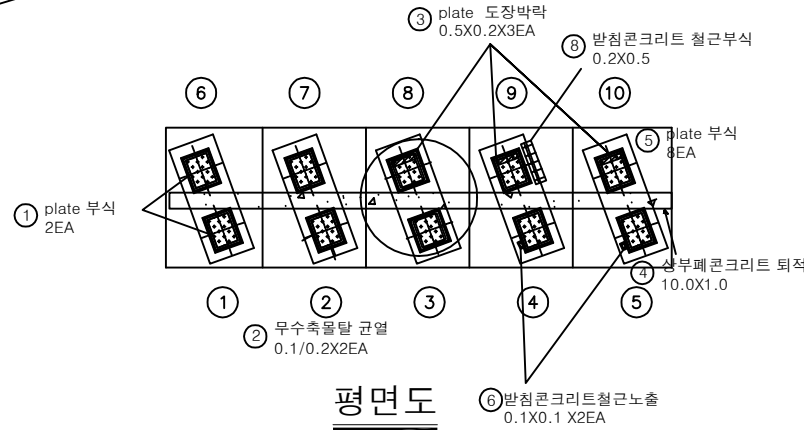
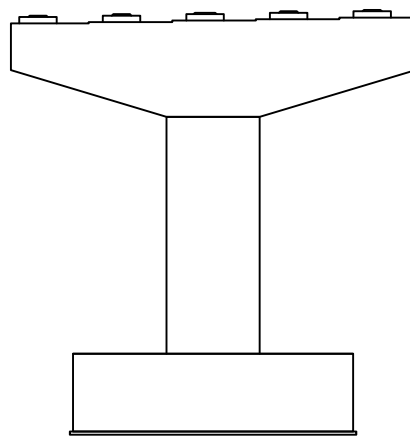
| 번호 | 구분 | 부재 | 손상내용 | 손상현황 | | | | | | 비 고 |
|---|---|---|---|---|---|---|---|---|---|---|
| 1 | 19하 | 교량받침 | plate 부식 | | | | 2.00 | EA | 2 | |
| 2 | 19하 | 교량받침 | 무수축물탈 균열 | 0.1 | 0.2 | | 0.40 | m | 2 | 21상 보수 |
| 5 | 21하 | 교량받침 | plate 부식 | | | | 6.00 | EA | 8 | |
| 7 | 21하 | 교량받침 | 무수축물탈 균열 | 0.1 | 0.2 | | 0.80 | m | 4 | |
| 8 | 25상 | 교량받침 | 받침콘크리트 철근부식 | | 0.2 | 0.5 | 0.10 | m <sup>2</sup> | 1 | |

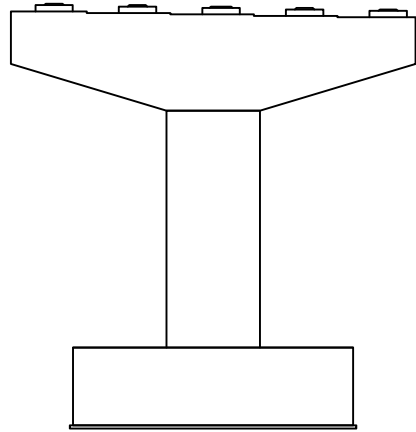
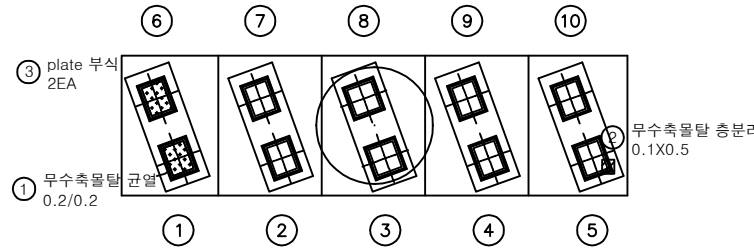
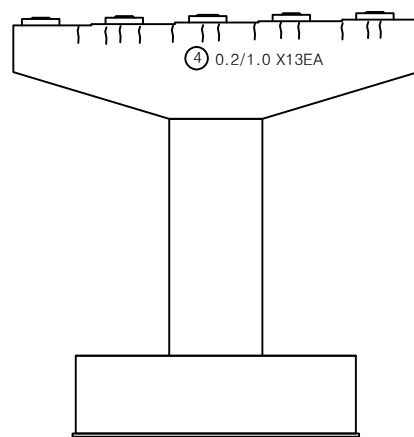
| 번호 | 구분 | 부재 | 손상내용 | 손상현황 | | | | | | 비고 |
|---|---|---|---|---|---|---|---|---|---|---|
| 1 | 19하 | 교량받침 | 무수축물탈 균열 | 0.2 | 0.2 | | 0.20 | m | 1 | 20'하 보수 |
| 3 | 23하 | 교량받침 | plate 부식 | | | | 2.00 | EA | 2 | |
| 4 | 23하 | 교각 | 균열(0.3mm이하) | 0.2 | 1.0 | | 13.00 | m | 13 | |
