상주영천고속도로 2024~2025년 시설물 안전점검 용역  
(2025년 상반기 정기안전점검)

# 외 관 조 사 망 도

내리교

2025.04

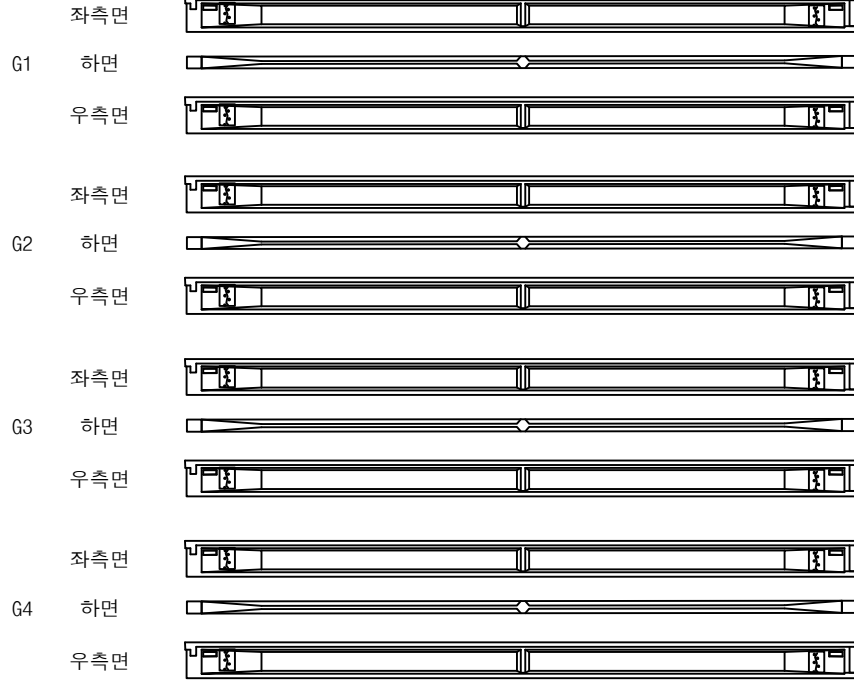
① 균열부백태  
0.1X0.5 X16EA

| 번호 | 구분 | 부재 | 손상내용 | 손상현황 | | | | | | 비고 |
|---|---|---|---|---|---|---|---|---|---|---|
| 1 | 21하 | 거더 | 균열부백태 | | 0.1 | 1.5 | 2.40 | m² | 16 | |

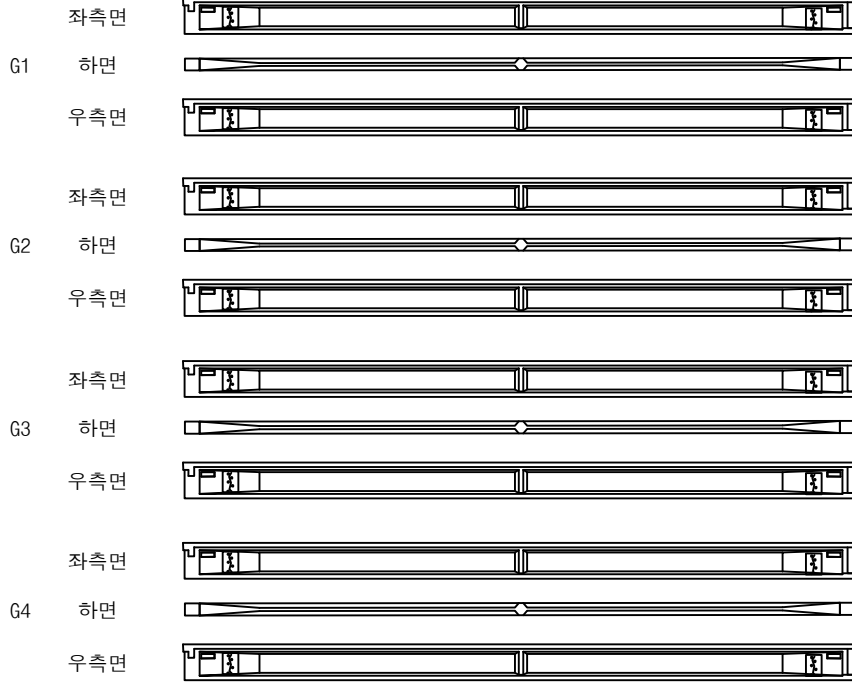
ID : 내리고 거더 S2 (G1~G4) (상주방향)

① 균열부백태  
0.1X0.5 X16EA

| 번호 | 구분 | 부재 | 손상내용 | 손상현황 | | | | | | 비고 |
|---|---|---|---|---|---|---|---|---|---|---|
| 1 | 21하 | 거더 | 균열부백태 | | 0.1 | 1.5 | 2.40 | m <sup>2</sup> | 16 | |

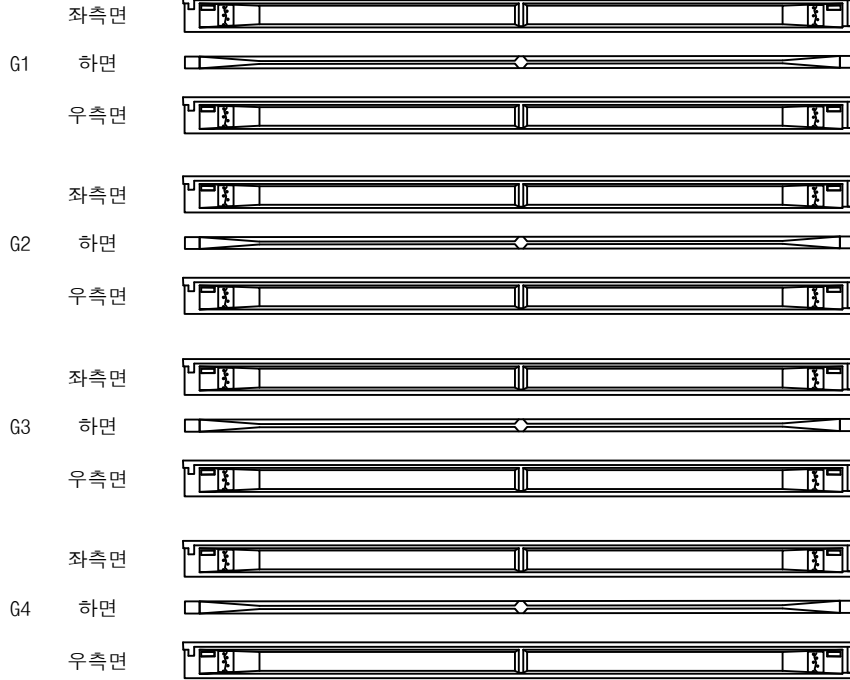
ID : 내리고 거더 S3 (G1~G4) (상주방향)

① 균열부백태  
0.1X0.5 X16EA

| 번호 | 구분 | 부재 | 손상내용 | 손상현황 | | | | | | 비고 |
|---|---|---|---|---|---|---|---|---|---|---|
| 1 | 21하 | 거더 | 균열부백태 | | 0.1 | 1.5 | 2.40 | m <sup>2</sup> | 16 | |

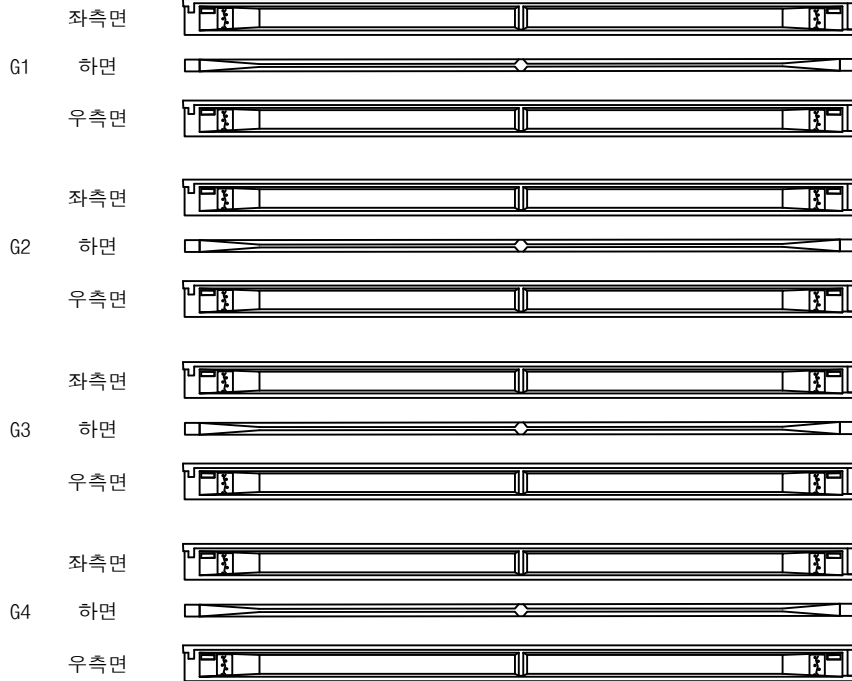
ID : 내리교 거더 S4 (G1~G4) (상주방향)

① 균열부백태  
0.1X0.5 X16EA

| 번호 | 구분 | 부재 | 손상내용 | 손상현황 | | | | | | 비고 |
|---|---|---|---|---|---|---|---|---|---|---|
| 1 | 21하 | 거더 | 균열부백태 | | 0.1 | 1.5 | 2.40 | m' | 16 | |

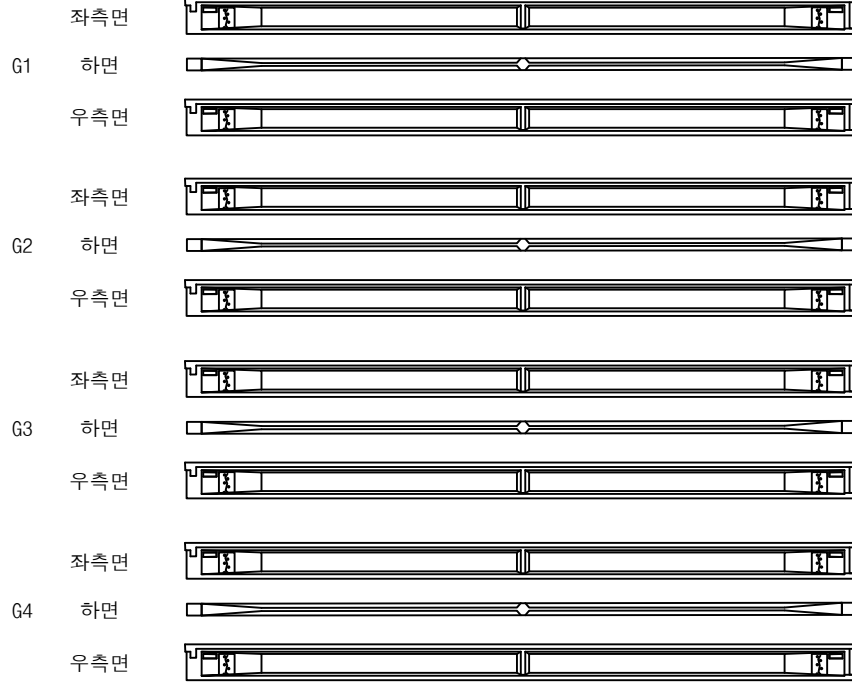
① 균열부백태  
0.1X0.5 X16EA  
② A2

| 번호 | 구분 | 부재 | 손상내용 | 손상현황 | | | | | | 비고 |
|---|---|---|---|---|---|---|---|---|---|---|
| 1 | 21하 | 거더 | 균열부백태 | | 0.1 | 1.5 | 2.40 | m <sup>2</sup> | 16 | |

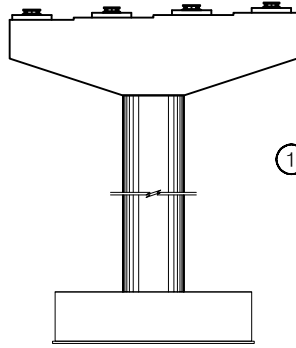
ID : 내리고 교각 P1 (상주방향)

① 받침콘크리트 재료분리  
0.5X1.0 X2EA

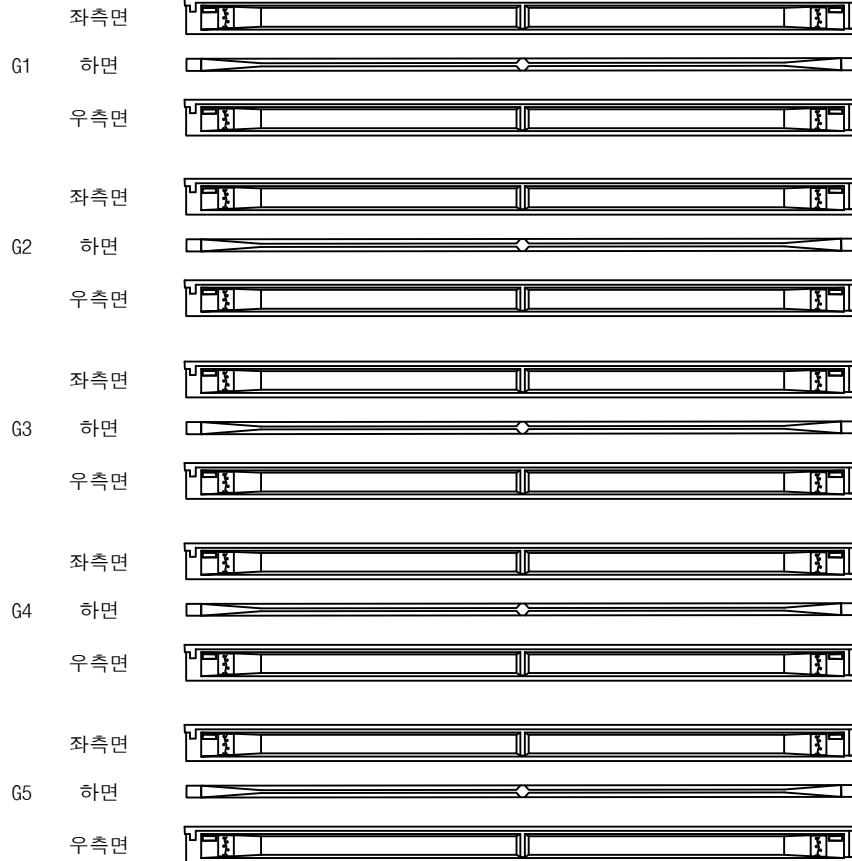
ID : 내리고 거더 S1 (G1~G5) (영천방향)

① 균열부백태  
0.1X1.5 X20EX (P1)

| 번호 | 구분 | 부재 | 손상내용 | 손상현황 | | | | | | 비고 |
|---|---|---|---|---|---|---|---|---|---|---|
| 1 | 21하 | 거더 | 균열부백태 | | 0.1 | 1.5 | 3.00 | m <sup>2</sup> | 20 | |

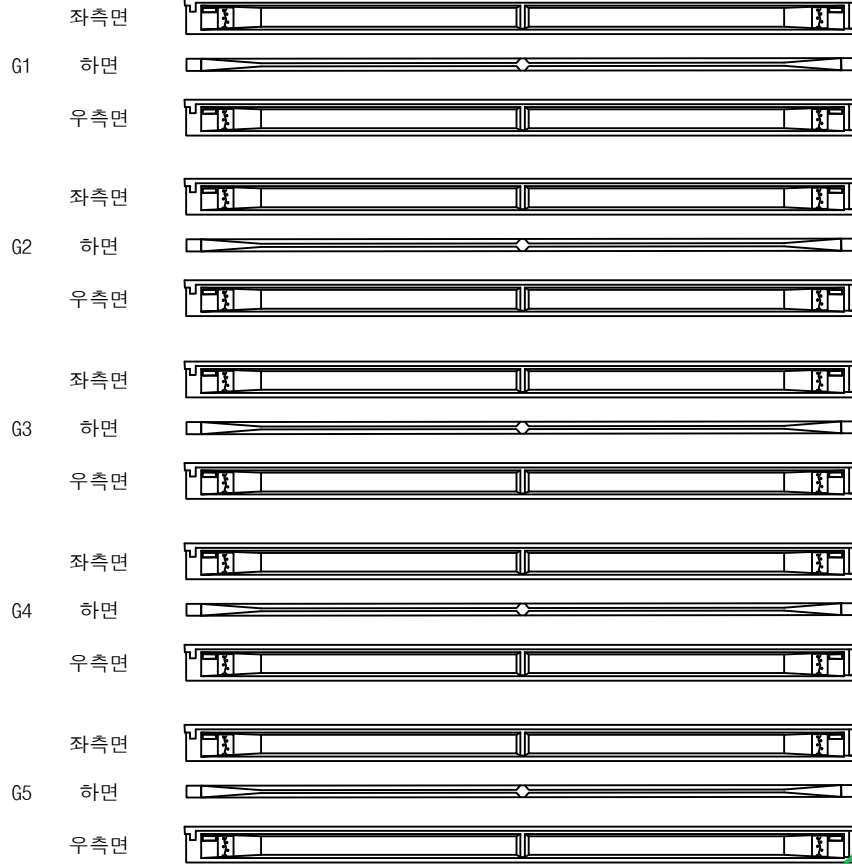
ID : 내리교 거더 S2 (G1~G5) (영천방향)

① 균열부백태  
0.1X1.5 X20EX ②

| 번호 | 구분 | 부재 | 손상내용 | 손상현황 | | | | | | 비고 |
|---|---|---|---|---|---|---|---|---|---|---|
| 1 | 21하 | 거더 | 균열부백태 | | 0.1 | 1.5 | 3.00 | m <sup>2</sup> | 20 | |

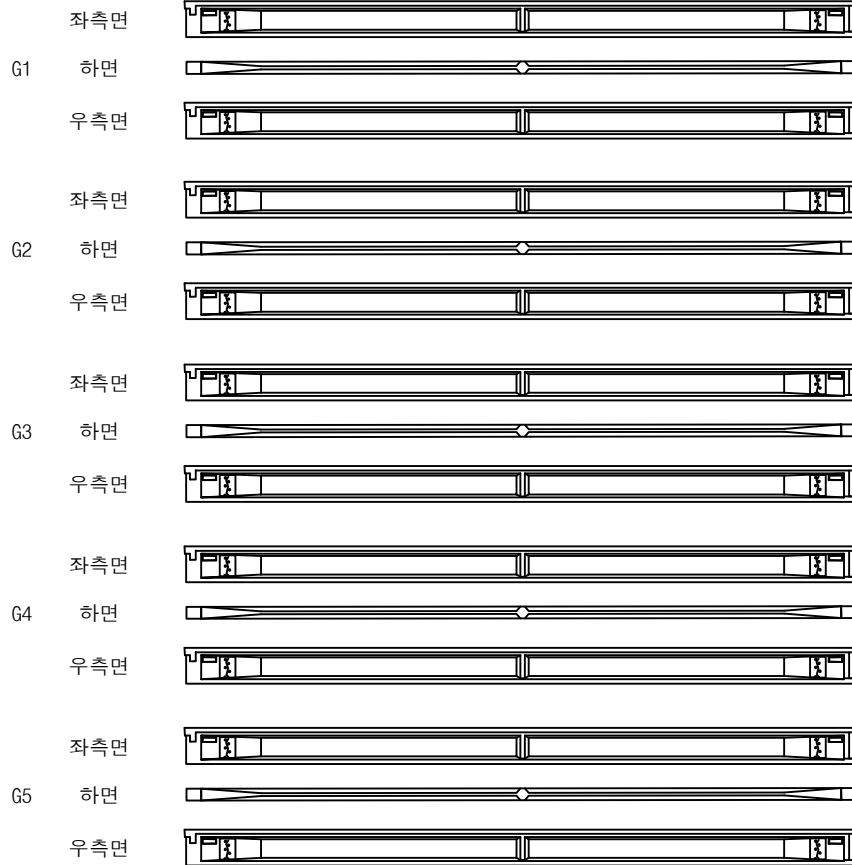
ID : 내리교 거더 S3 (G1~G5) (영천방향)

① 균열부백태  
0.1X1.5 X20EX ③

| 번호 | 구분 | 부재 | 손상내용 | 손상현황 | | | | | | 비고 |
|---|---|---|---|---|---|---|---|---|---|---|
| 1 | 21하 | 거더 | 균열부백태 | | 0.1 | 1.5 | 3.00 | m² | 20 | |

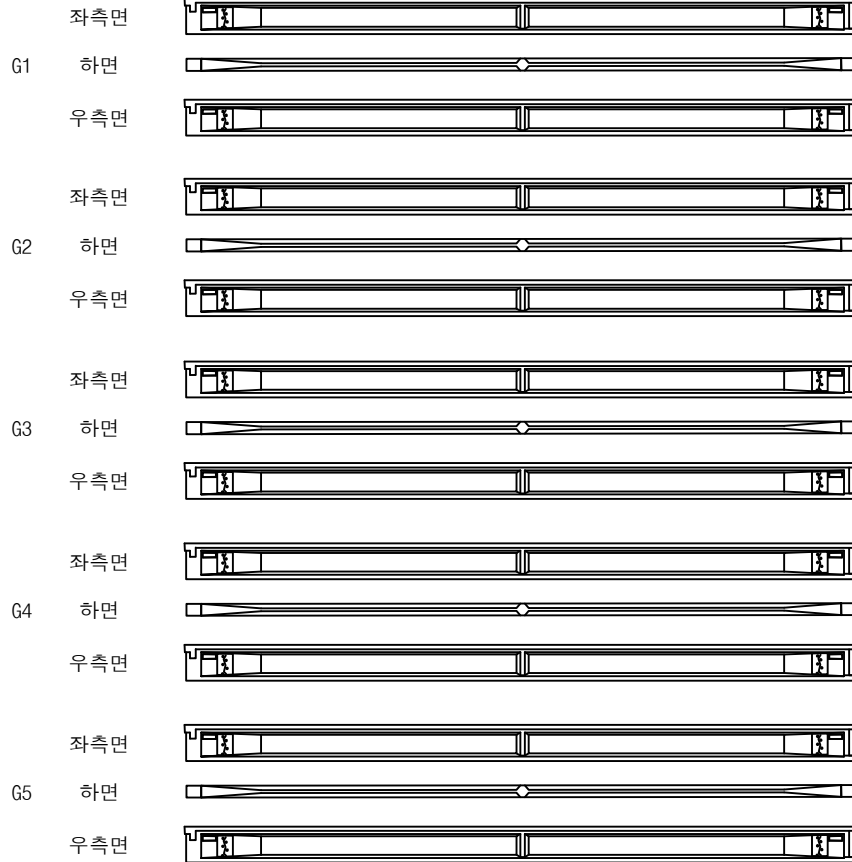
ID : 내리교 거더 S4 (G1~G5) (영천방향)

① 균열부백태  
0.1X1.5 X20EA

| 번호 | 구분 | 부재 | 손상내용 | 손상현황 | | | | | | 비고 |
|---|---|---|---|---|---|---|---|---|---|---|
| 1 | 21하 | 거더 | 균열부백태 | | 0.1 | 1.5 | 3.00 | m | 20 | |

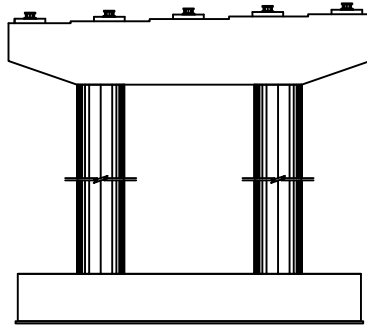
② plate 부식  
6EA

| 번호 | 구분 | 부재 | 손상내용 | 손상현황 | | | | | | 비고 |
|---|---|---|---|---|---|---|---|---|---|---|
| 2 | 23하 | 교량받침 | plate 부식 | | | | 6.00 | EA | 6 | |

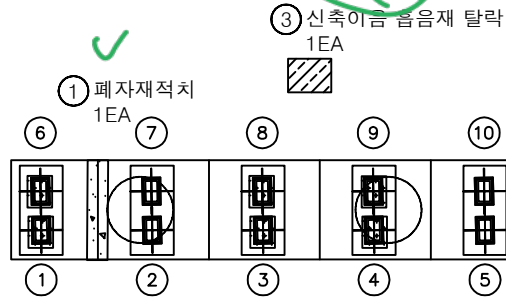
③ 신축이음 흡음재 탈락  
1EA
