상주영천고속도로 2024~2025년 시설물 안전점검 용역  
(2025년 상반기 정기안전점검)

# 외 관 조 사 망 도

내리교

ID : 내리고 교면포장 S1 (상주방향)

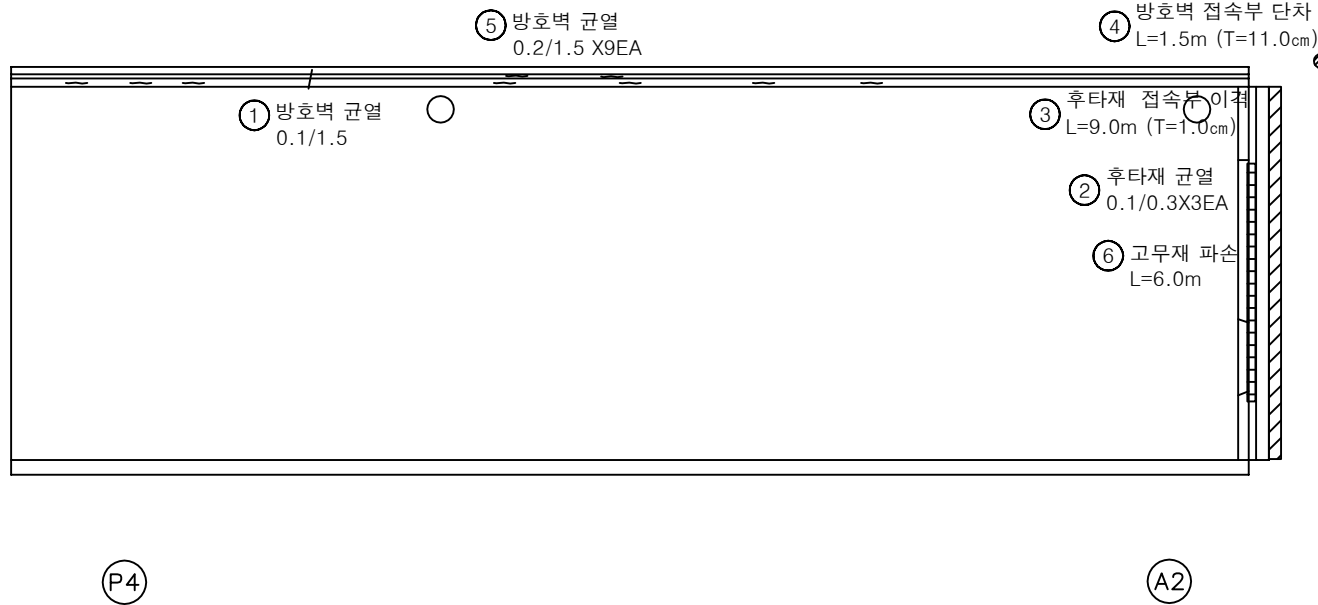
| 번호 | 구분 | 부재 | 손상내용 | 손상현황 | | | | | | 비 고 |
|---|---|---|---|---|---|---|---|---|---|---|
| 1 | 19하 | 방호벽 | 방호벽 균열 | 0.1 | 1.5 | | 1.50 | m | 1 | |
| 2 | 19하 | 신속이름 | 후타재 균열 | 0.1 | 0.3 | | 0.90 | m | 3 | |
| 3 | 19하 | 교면포장 | 후타재 접속부 이격 | | 9.0 | | 9.00 | m | 1 | (T=1.0cm) |
| 4 | 19하 | 방호벽 | 방호벽 접속부 단차 | | 1.5 | | 1.50 | m | 1 | (T=11.0cm) |
| 5 | 23하 | 방호벽 | 방호벽 균열 | 0.1 | 1.5 | | 13.50 | m | 9 | |
| 6 | 23하 | 신속이름 | 고무재 파손 | | 6.0 | | 6.00 | m | 1 | |

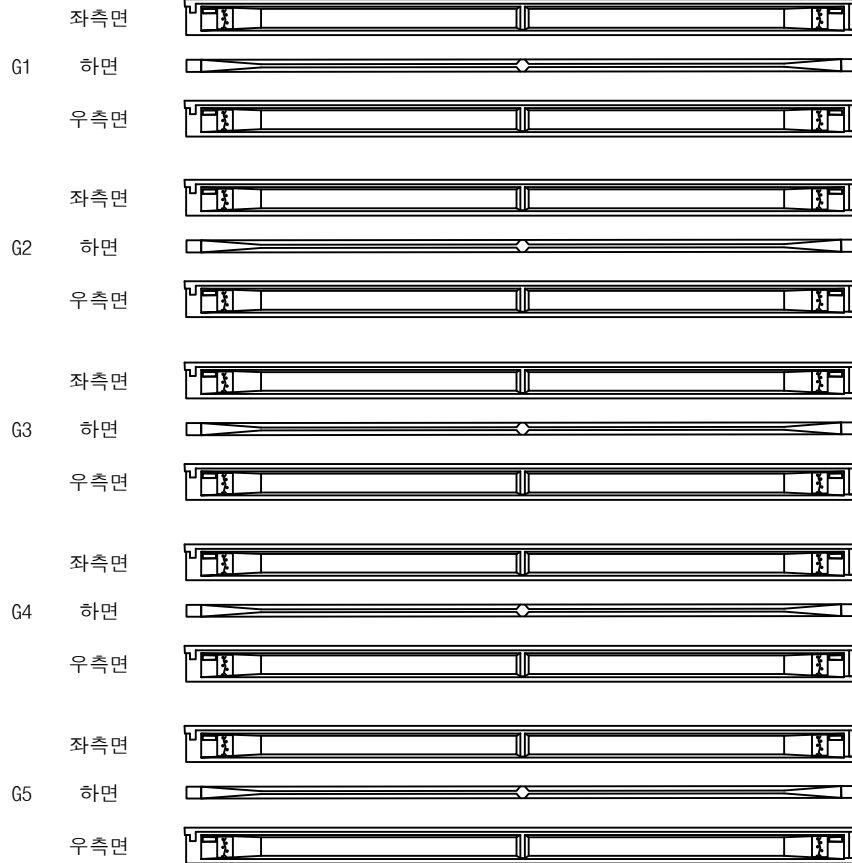
ID : 내리고 거더 S4 (G1~G5) (영천방향)

① 균열부백태  
0.1X1.5 X20EA ④

| 번호 | 구분 | 부재 | 손상내용 | 손상현황 | | | | | | 비고 |
|---|---|---|---|---|---|---|---|---|---|---|
| 1 | 21하 | 거더 | 균열부백태 | | 0.1 | 1.5 | 3.00 | m <sup>2</sup> | 20 | |
