상주영천고속도로 2024~2025년 시설물 안전점검 용역  
(2025년 상반기 정기안전점검)

# 외 관 조 사 망 도

내리교

2025.04

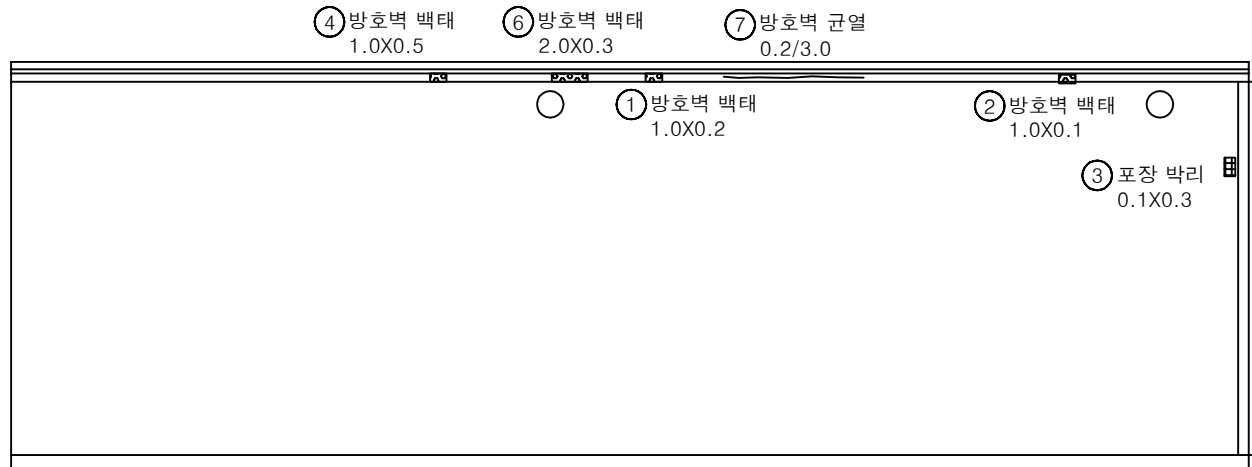
| 번호 | 구분 | 부재 | 손상내용 | 손상현황 | | | | | | 비고 |
|---|---|---|---|---|---|---|---|---|---|---|
| 1 | 19하 | 방호벽 | 방호벽 백태 | | 1.0 | 0.2 | 0.20 | m <sup>2</sup> | 1 | |
| 2 | 19하 | 방호벽 | 방호벽 백태 | | 1.0 | 0.1 | 0.10 | m <sup>2</sup> | 1 | |
| 3 | 19하 | 교면포장 | 포장 박리 | | 0.1 | 0.3 | 0.03 | m <sup>2</sup> | 1 | |
| 4 | 23하 | 방호벽 | 방호벽 백태 | | 1.0 | 0.5 | 0.50 | m <sup>2</sup> | 1 | |
| 5 | 23하 | 방호벽 | 방호벽 백태 | | 2.0 | 0.3 | 0.60 | m <sup>2</sup> | 1 | |
| 6 | 23하 | 방호벽 | 방호벽 균열 | 0.2 | 3.0 | | 3.00 | m | 1 | |

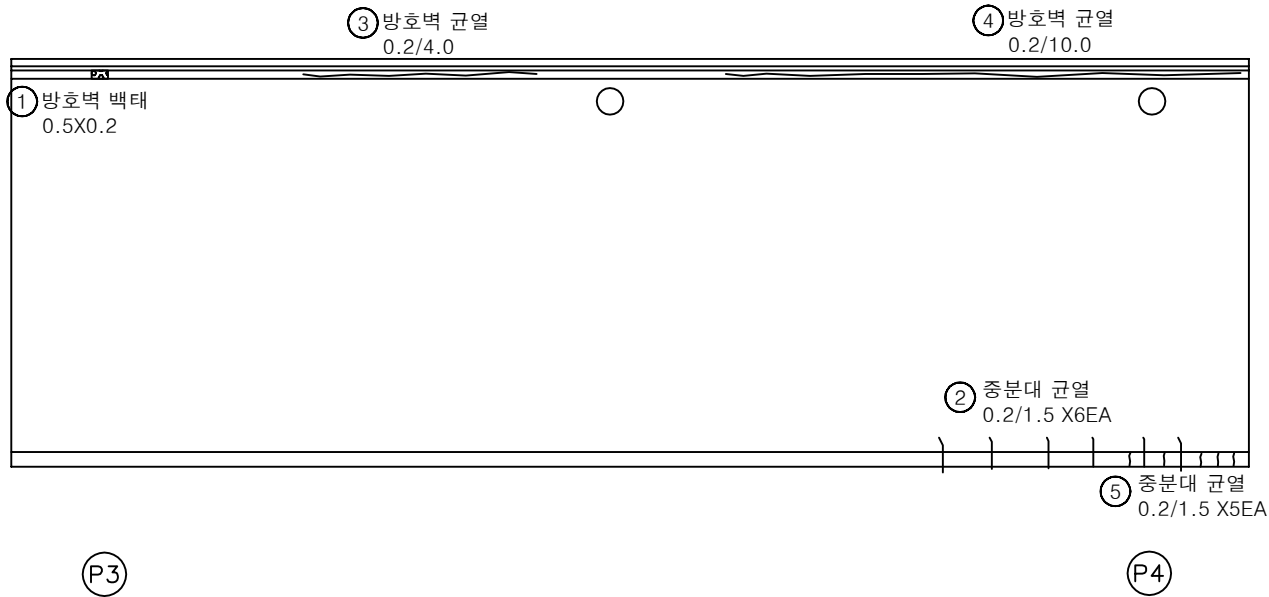
| 번호 | 구분 | 부재 | 손상내용 | 손상현황 | | | | | | 비고 |
|---|---|---|---|---|---|---|---|---|---|---|
| 1 | 19하 | 방호벽 | 방호벽 백태 | | 0.5 | 0.2 | 0.10 | m <sup>2</sup> | 1 | |
| 2 | 21하 | 중분대 | 중분대 균열 | 0.2 | 1.5 | | 9.00 | m | 6 | |
| 3 | 23하 | 방호벽 | 방호벽 균열 | 0.2 | 4.0 | | 4.00 | m | 1 | |
| 4 | 23하 | 방호벽 | 방호벽 균열 | 0.2 | 10.0 | | 10.00 | m | 1 | |
| 5 | 23하 | 중분대 | 중분대 균열 | 0.2 | 1.5 | | 7.50 | m | 5 | |

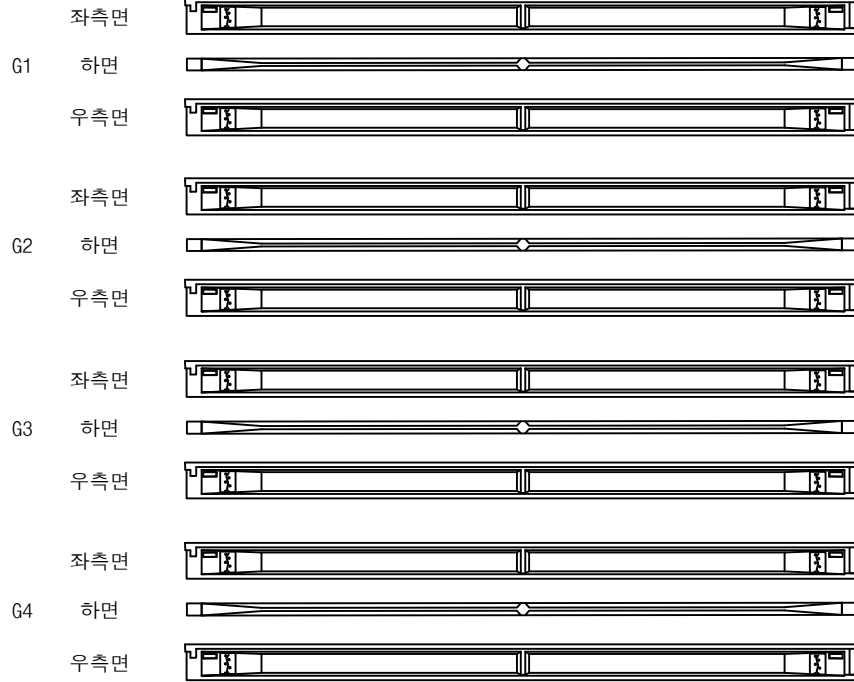
① 균열부백태  
0.1X0.5 X16EA

| 번호 | 구분 | 부재 | 손상내용 | 손상현황 | | | | | | 비고 |
|---|---|---|---|---|---|---|---|---|---|---|
| 1 | 21하 | 거더 | 균열부백태 | | 0.1 | 1.5 | 2.40 | m <sup>2</sup> | 16 | |

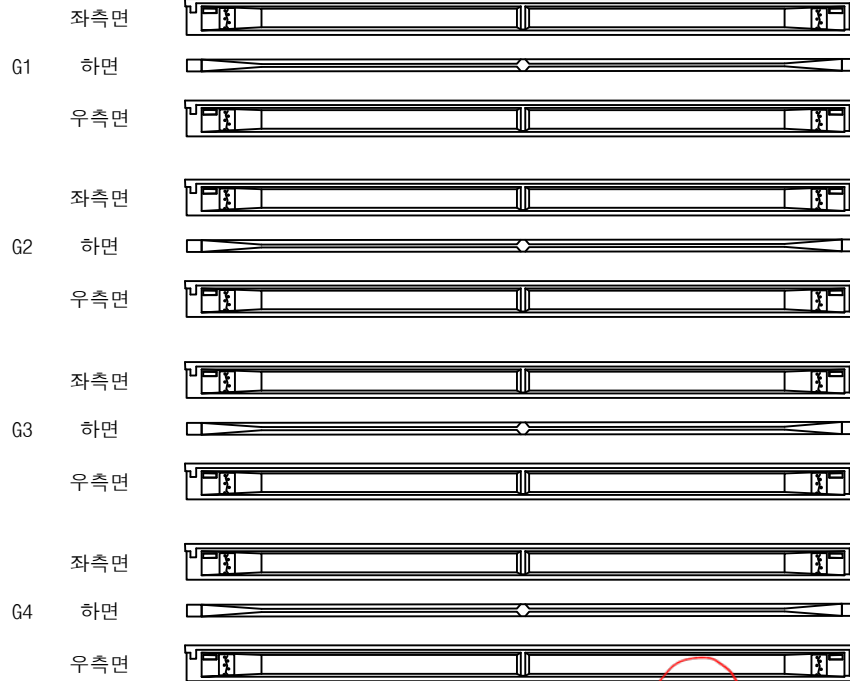
① 균열부백태  
 0.1X0.5 X16EA

| 번호 | 구분 | 부재 | 손상내용 | 손상현황 | | | | | 비고 |
|---|---|---|---|---|---|---|---|---|---|
| 1 | 21하 | 거더 | 균열부백태 | | 0.1 | 1.5 | 2.40 | m' | 16 |

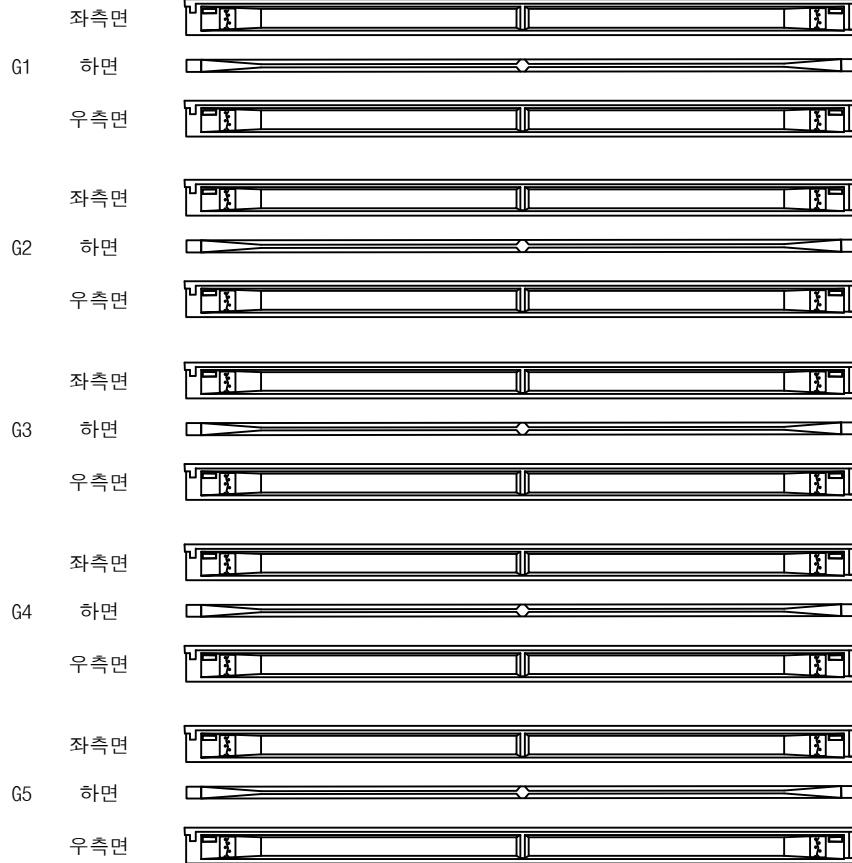
ID : 내리고 거더 S3 (G1~G5) (영천방향)

① 균열부백태  
0.1X1.5 X20E ③

| 번호 | 구분 | 부재 | 손상내용 | 손상현황 | | | | | | 비고 |
|---|---|---|---|---|---|---|---|---|---|---|
| 1 | 21하 | 거더 | 균열부백태 | | 0.1 | 1.5 | 3.00 | m² | 20 | |

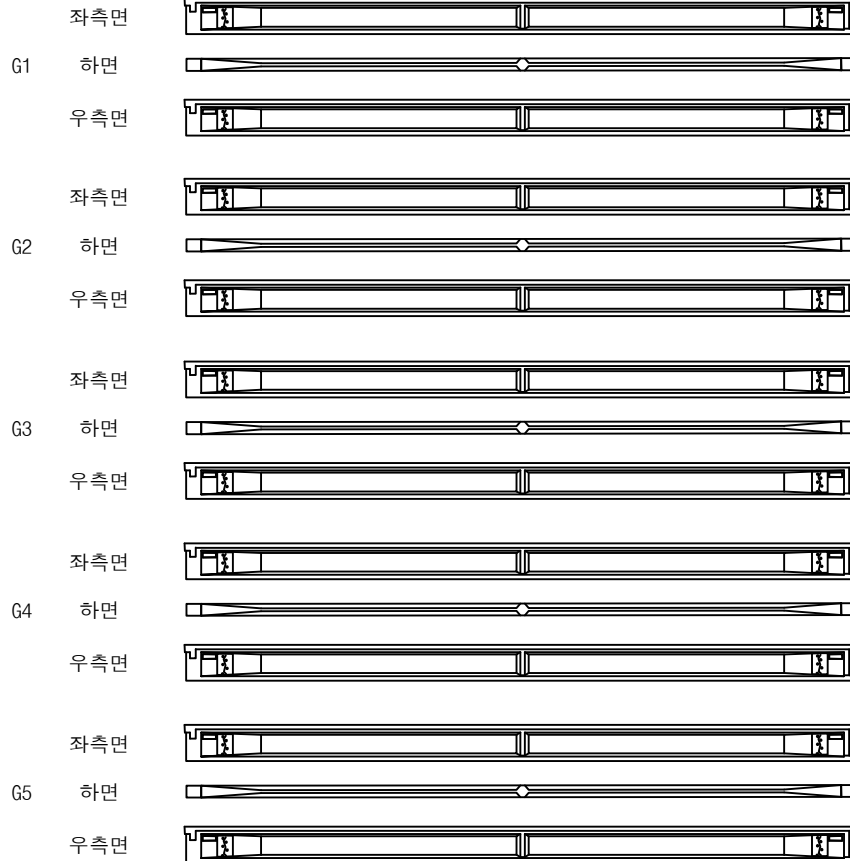
① 균열부백태 0.1X1.5 X20EA ④

| 번호 | 구분 | 부재 | 손상내용 | 손상현황 | | | | | | 비고 |
|---|---|---|---|---|---|---|---|---|---|---|
| 1 | 21하 | 거더 | 균열부백태 | | 0.1 | 1.5 | 3.00 | m <sup>2</sup> | 20 | |
