상주영천고속도로 2024~2025년 시설물 안전점검 용역  
(2025년 상반기 정기안전점검)

# 외 관 조 사 망 도

내리교

2025.04

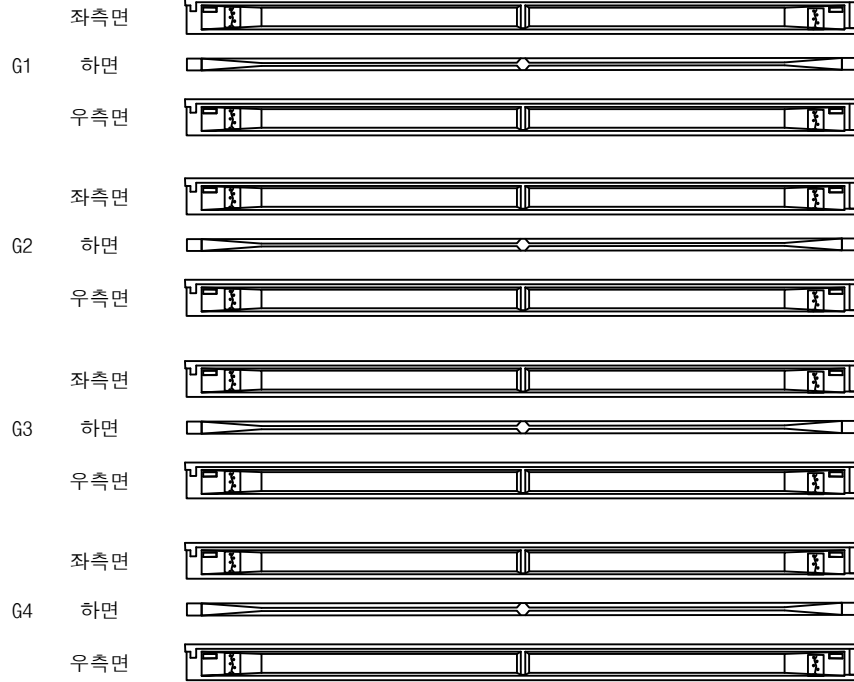
① 균열부백태  
0.1X0.5 X16EA

| 번호 | 구분 | 부재 | 손상내용 | 손상현황 | | | | | | 비고 |
|---|---|---|---|---|---|---|---|---|---|---|
| 1 | 21하 | 거더 | 균열부백태 | | 0.1 | 1.5 | 2.40 | m <sup>2</sup> | 16 | |
