상주영천고속도로 2024~2025년 시설물 안전점검 용역  
(2025년 상반기 정기안전점검)

# 외 관 조 사 망 도

내리교

ID : 내리고 교면포장 S1 (상주방향)

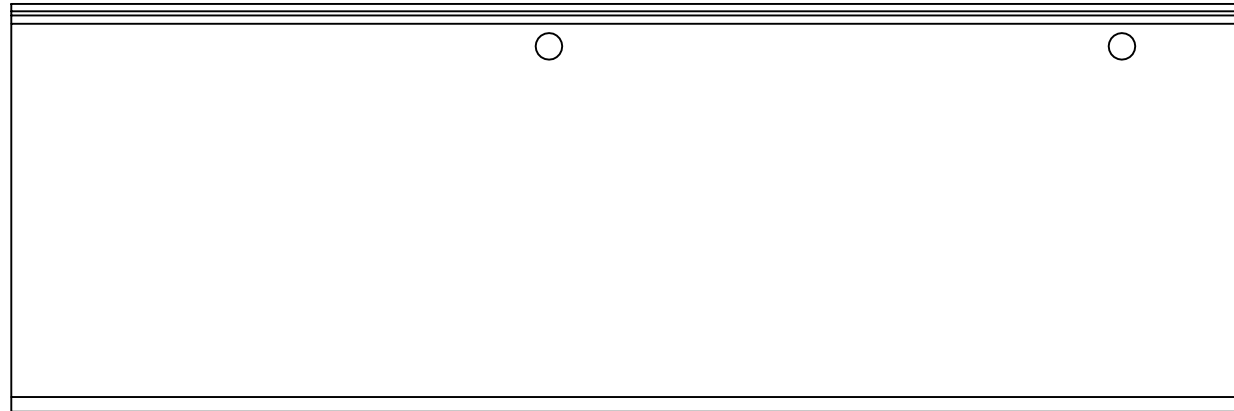
① 방호벽 접속부 이격  
L=1.5m (T=1.0m)② 후타재 균열  
0.1/0.5X 2EA③ 후타재 박락  
0.2X0.5

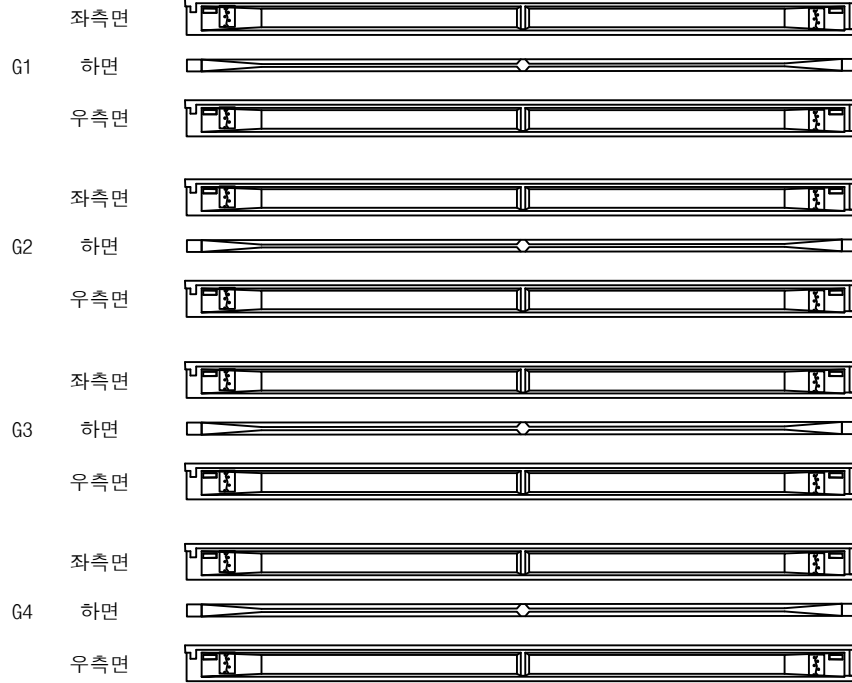
① 균열부백태  
0.1X0.5 X16EA

| 번호 | 구분 | 부재 | 손상내용 | 손상현황 | | | | | | 비고 |
|---|---|---|---|---|---|---|---|---|---|---|
| 1 | 21하 | 거더 | 균열부백태 | | 0.1 | 1.5 | 2.40 | m² | 16 | |

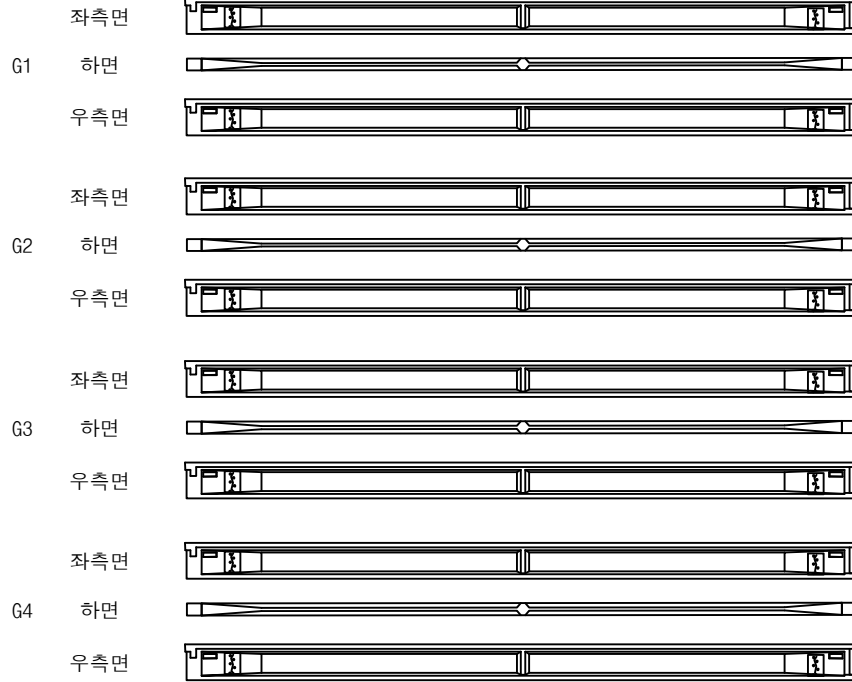
① 균열부백태  
0.1X0.5 X16EA

| 번호 | 구분 | 부재 | 손상내용 | 손상현황 | | | | | | 비고 |
|---|---|---|---|---|---|---|---|---|---|---|
| 1 | 21하 | 거더 | 균열부백태 | | 0.1 | 1.5 | 2.40 | m <sup>2</sup> | 16 | |

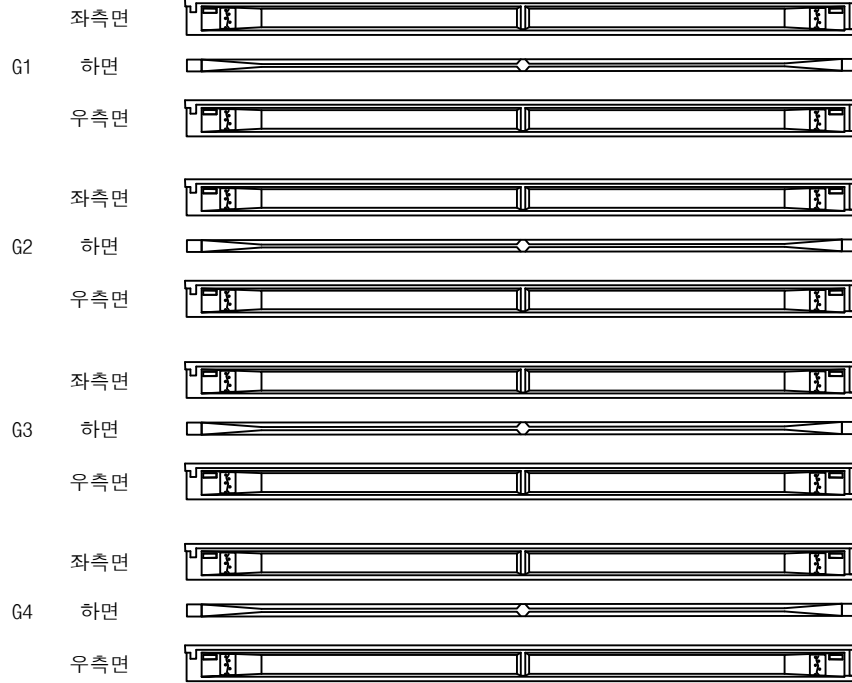
① 균열부백태  
0.1X0.5 X16EA

| 번호 | 구분 | 부재 | 손상내용 | 손상현황 | | | | | | 비고 |
|---|---|---|---|---|---|---|---|---|---|---|
| 1 | 21하 | 거더 | 균열부백태 | | 0.1 | 1.5 | 2.40 | m <sup>2</sup> | 16 | |

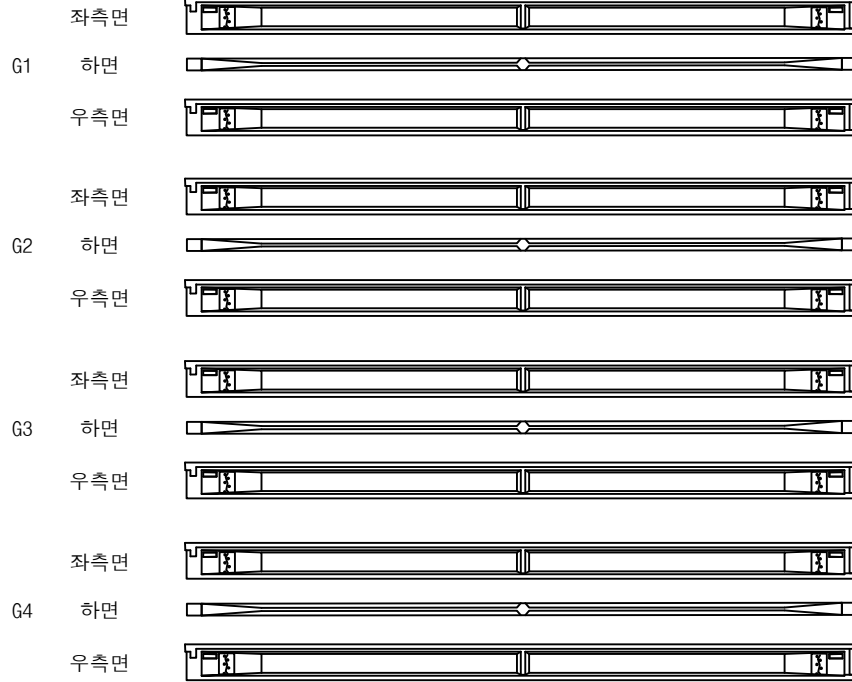
① 균열부백태  
0.1X0.5 X16EA

| 번호 | 구분 | 부재 | 손상내용 | 손상현황 | | | | | | 비고 |
|---|---|---|---|---|---|---|---|---|---|---|
| 1 | 21하 | 거더 | 균열부백태 | | 0.1 | 1.5 | 2.40 | m' | 16 | |

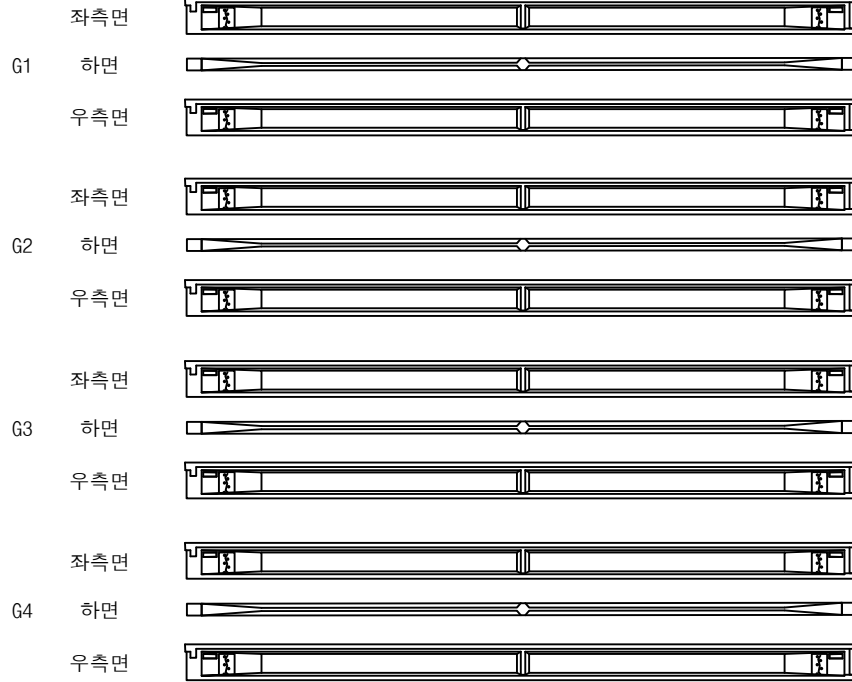
① 균열부백태  
0.1X0.5 X16EA

| 번호 | 구분 | 부재 | 손상내용 | 손상현황 | | | | | | 비고 |
|---|---|---|---|---|---|---|---|---|---|---|
| 1 | 21하 | 거더 | 균열부백태 | | 0.1 | 1.5 | 2.40 | m <sup>2</sup> | 16 | |

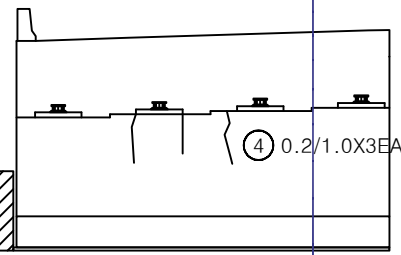
정면

② 배수로파손  
0.4X1.0

③ 표층유실  
1.0X10.0

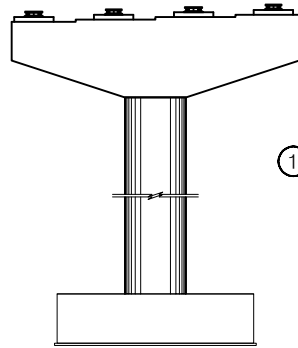
정면

① 받침콘크리트 재료분리  
0.5X1.0 X2EA

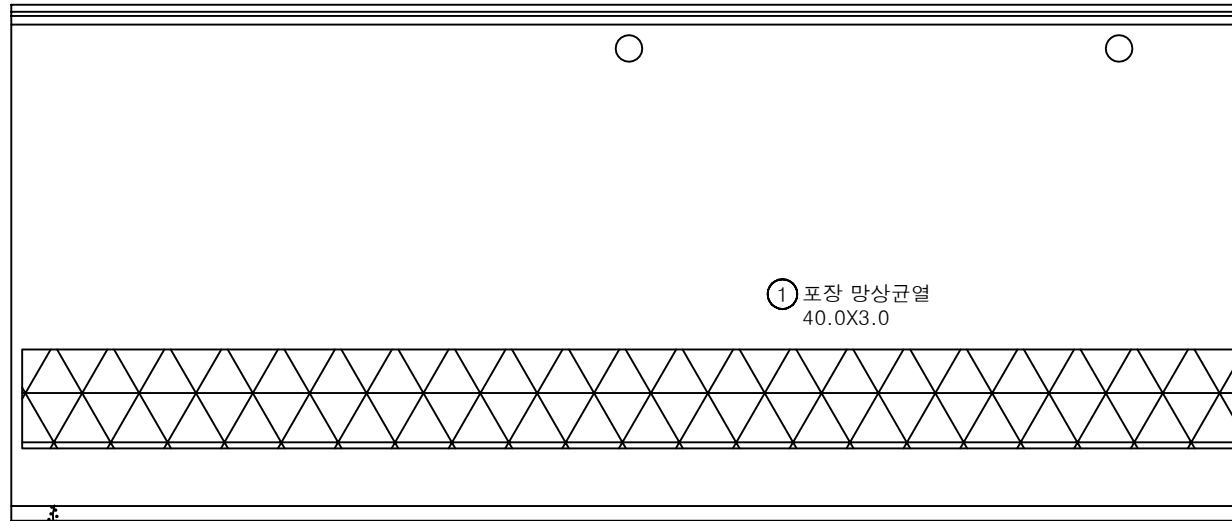
| 번호 | 구분 | 부재 | 손상내용 | 손상현황 | | | | | | 비고 |
|---|---|---|---|---|---|---|---|---|---|---|
| 2 | 19하 | 방호벽 | 균열부백태 | | 0.1 | 1.0 | 0.10 | m <sup>2</sup> | 1 | |

② 균열부백태  
0.1X1.0

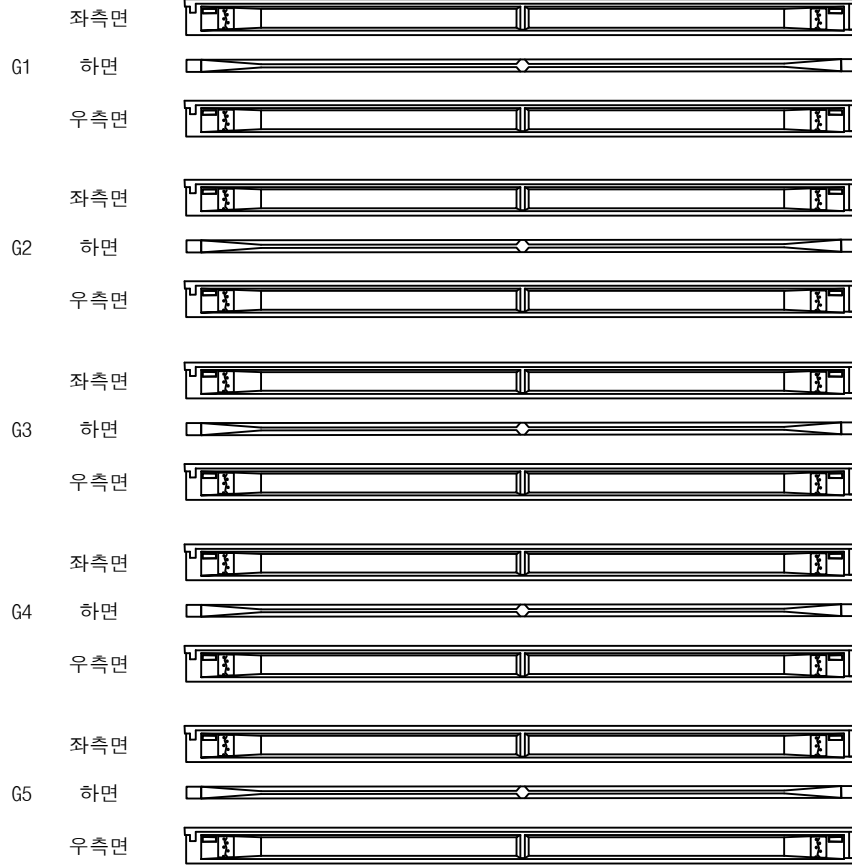
ID : 내리고 거더 S1 (G1~G5) (영천방향)

① 균열부백태  
0.1X1.5 X20EX (P1)

| 번호 | 구분 | 부재 | 손상내용 | 손상현황 | | | | | | 비고 |
|---|---|---|---|---|---|---|---|---|---|---|
| 1 | 21하 | 거더 | 균열부백태 | | 0.1 | 1.5 | 3.00 | m <sup>2</sup> | 20 | |

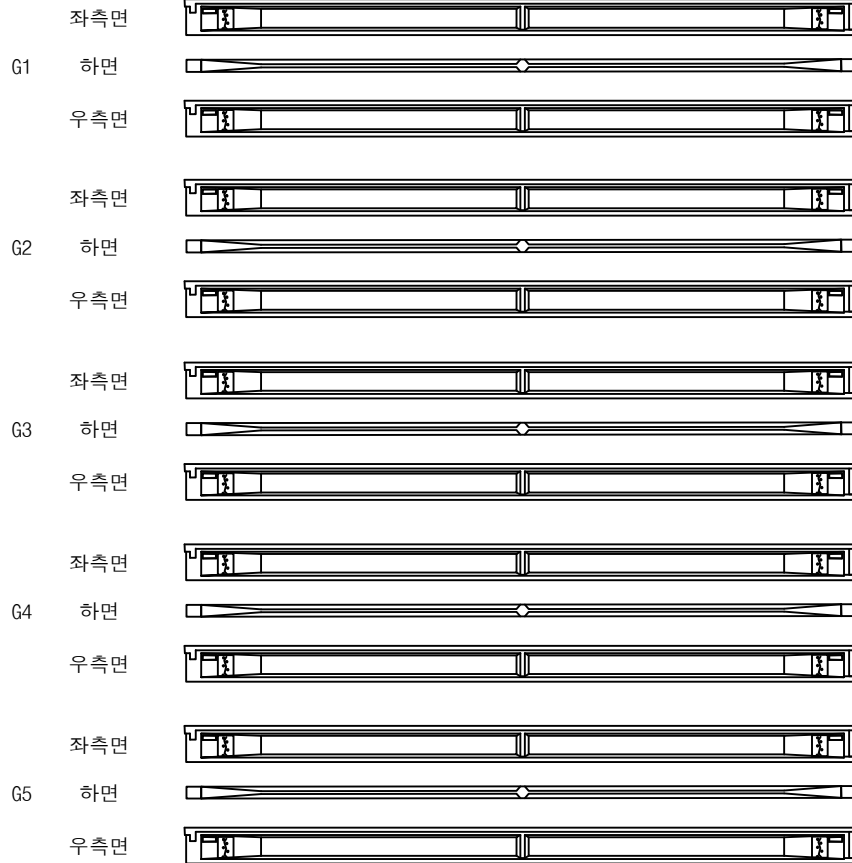
ID : 내리고 거더 S2 (G1~G5) (영천방향)

① 균열부백태  
0.1X1.5 X20E ②

| 번호 | 구분 | 부재 | 손상내용 | 손상현황 | | | | | | 비고 |
|---|---|---|---|---|---|---|---|---|---|---|
| 1 | 21하 | 거더 | 균열부백태 | | 0.1 | 1.5 | 3.00 | m <sup>2</sup> | 20 | |

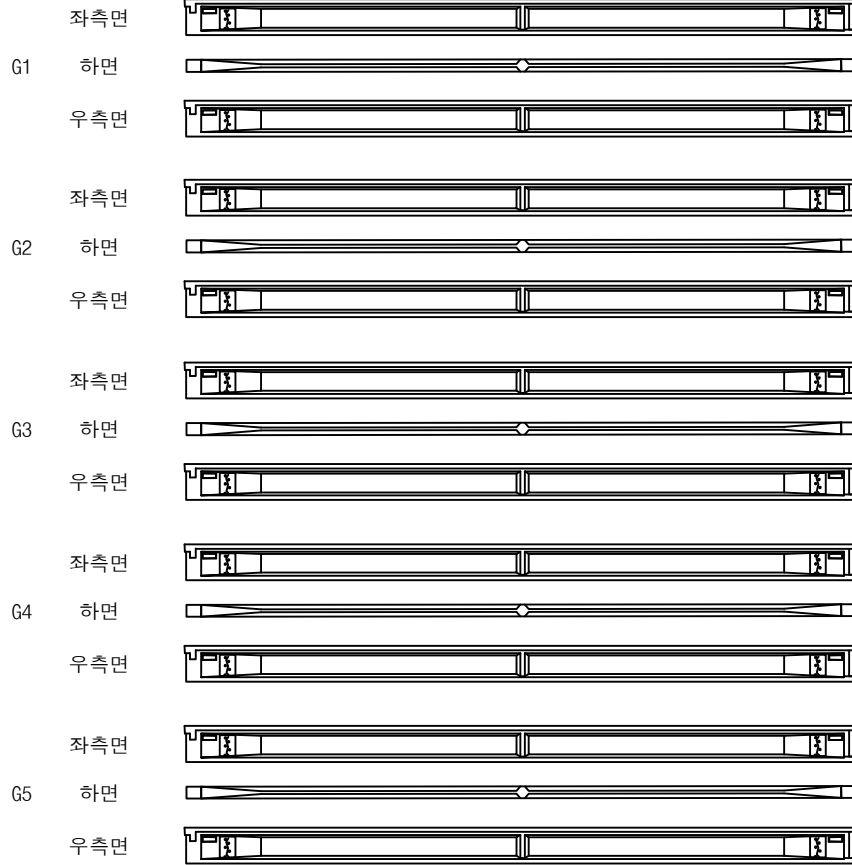
ID : 내리고 거더 S3 (G1~G5) (영천방향)

① 균열부백태  
0.1X1.5 X20E ③

| 번호 | 구분 | 부재 | 손상내용 | 손상현황 | | | | | | 비고 |
|---|---|---|---|---|---|---|---|---|---|---|
| 1 | 21하 | 거더 | 균열부백태 | | 0.1 | 1.5 | 3.00 | m <sup>2</sup> | 20 | |

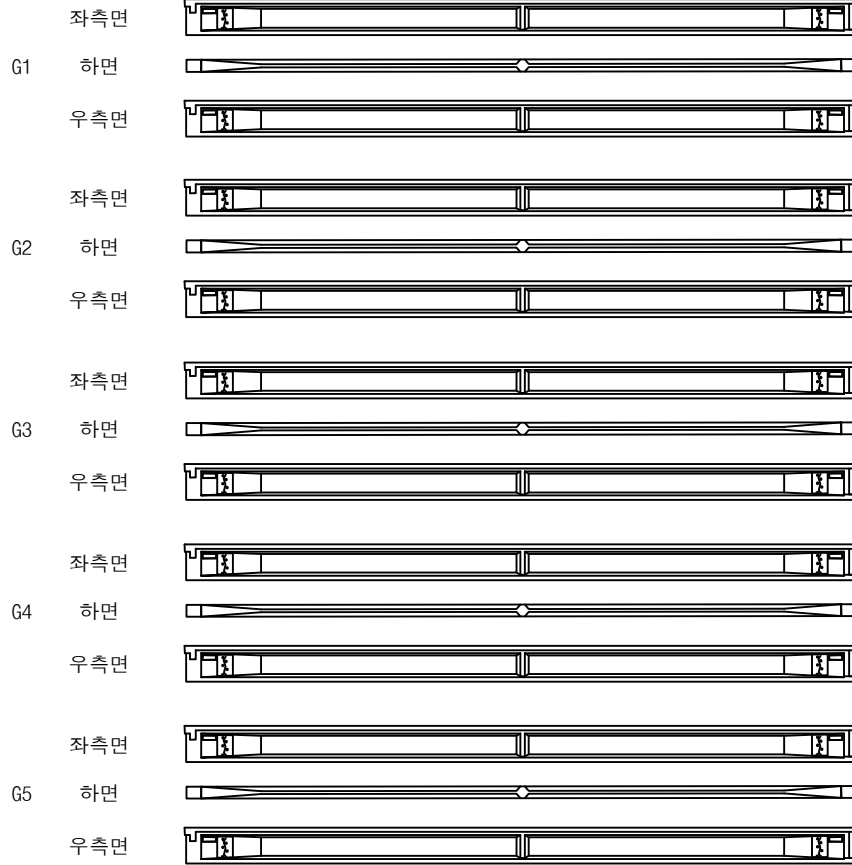
ID : 내리고 거더 S4 (G1~G5) (영천방향)

① 균열부백태  
0.1X1.5 X20EA ④

| 번호 | 구분 | 부재 | 손상내용 | 손상현황 | | | | | | 비고 |
|---|---|---|---|---|---|---|---|---|---|---|
| 1 | 21하 | 거더 | 균열부백태 | | 0.1 | 1.5 | 3.00 | m <sup>2</sup> | 20 | |
