상주영천고속도로 2024~2025년 시설물 안전점검 용역  
(2025년 상반기 정기안전점검)

## 외 관 조 사 망 도

장곡교

2025.04

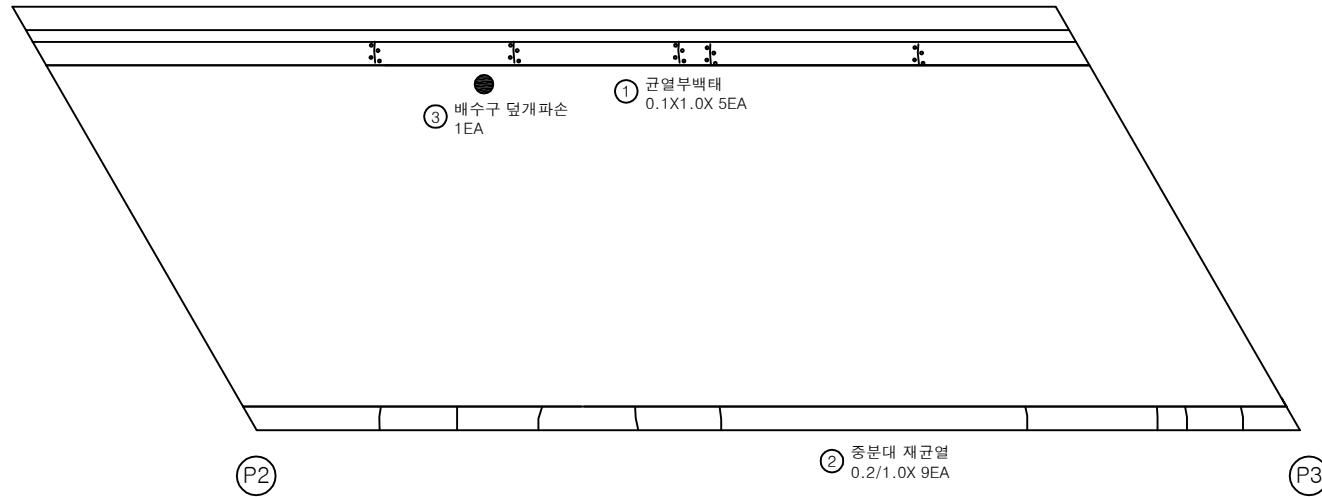
| 번호 | 구분 | 부재 | 손상내용 | 손상현황 | | | | | | 비고 |
|---|---|---|---|---|---|---|---|---|---|---|
| 1 | 19하 | 방호벽 | 균열부백태 | | 0.1 | 1.0 | 0.50 | m <sup>2</sup> | 5 | |
| 2 | 19하 | 중분대 | 중분대 재균열 | 0.2 | 1.0 | | 9.00 | m | 9 | |
| 3 | 23하 | 배수시설 | 배수구 덮개파손 | | | | 1.00 | EA | 1 | |

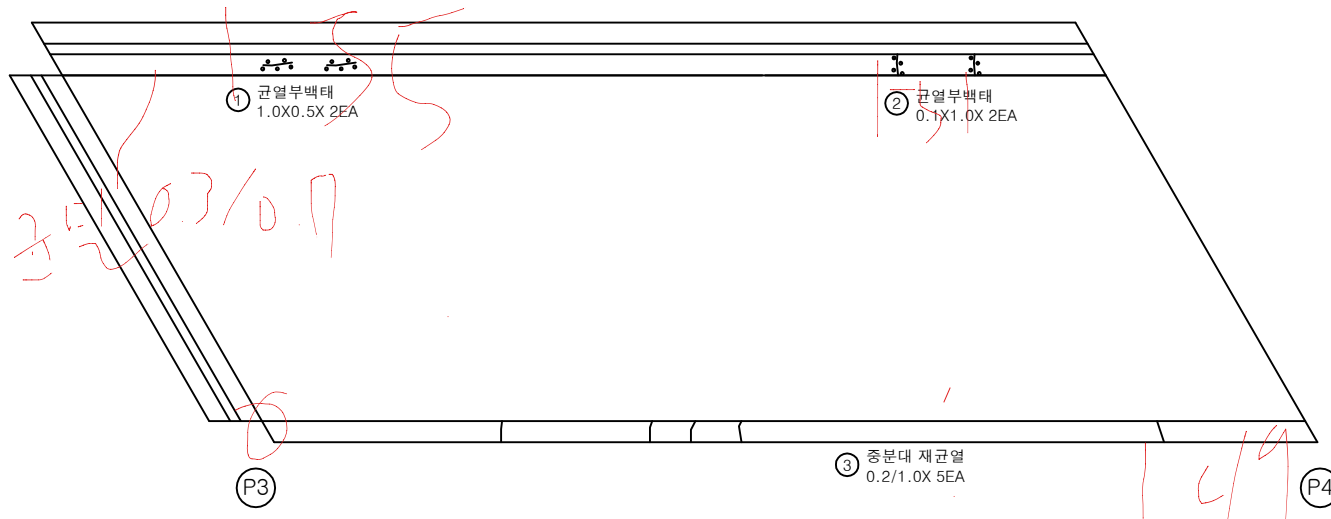
| 도면번호 | 04 |

| 번호 | 구분 | 부재 | 손상내용 | 손상현황 | | | | | | 비고 |
|---|---|---|---|---|---|---|---|---|---|---|
| 1 | 19하 | 방호벽 | 균열부백태 | | 1.0 | 0.5 | 1.00 | m <sup>2</sup> | 2 | |
| 2 | 19하 | 방호벽 | 균열부백태 | | 0.1 | 1.0 | 0.20 | m <sup>2</sup> | 2 | |
| 3 | 19하 | 중분대 | 중분대 재균열 | 0.2 | 1.0 | | 5.00 | m | 5 | |

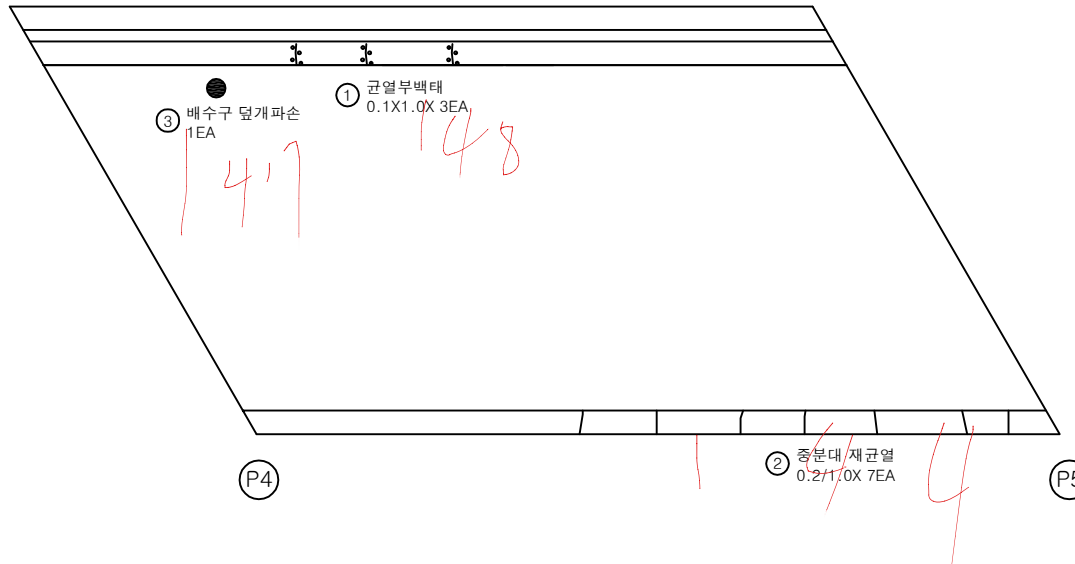
| 도면번호 | 05 |

| 번호 | 구분 | 부재 | 손상내용 | 손상현황 | | | | | | 비고 |
|---|---|---|---|---|---|---|---|---|---|---|
| 1 | 19하 | 방호벽 | 균열부백태 | | 0.1 | 1.0 | 0.30 | m <sup>2</sup> | 3 | |
| 2 | 19하 | 중분대 | 중분대 재균열 | 0.2 | 1.0 | | 7.00 | m | 7 | |
| 3 | 23하 | 배수시설 | 배수구 덮개 파손 | | | | 1.00 | EA | 1 | |

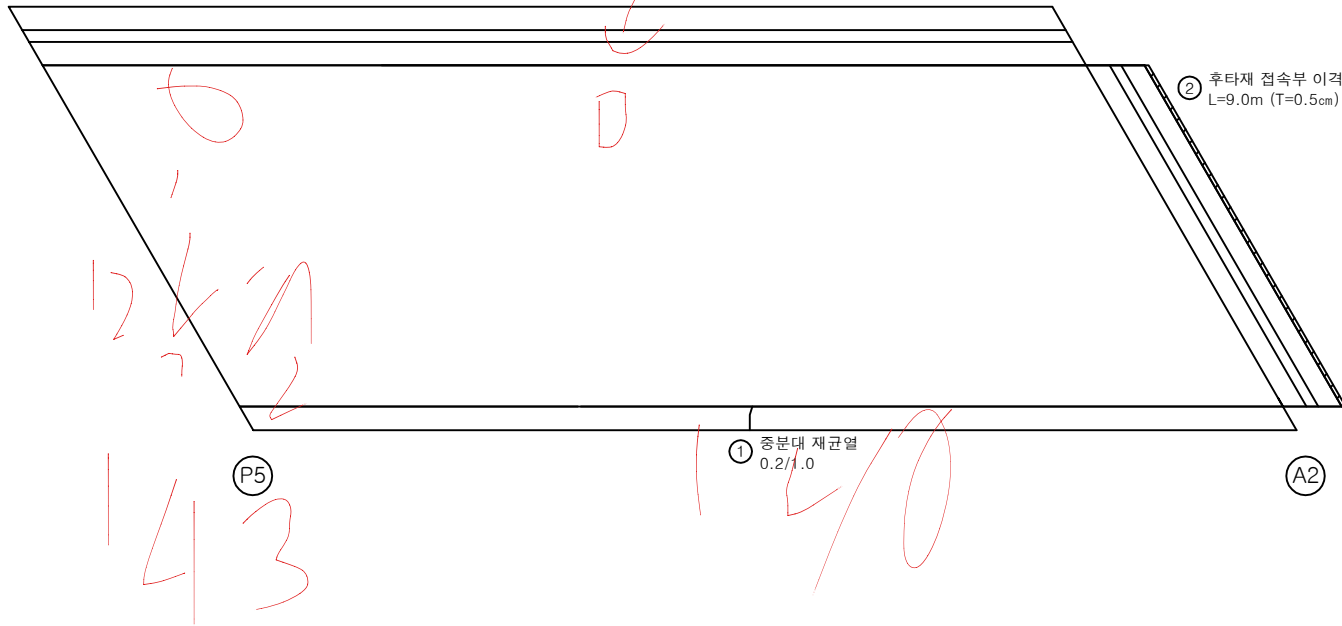
| 번호 | 구분 | 부재 | 손상내용 | 손상현황 | | | | | | 비고 |
|---|---|---|---|---|---|---|---|---|---|---|
| 1 | 19하 | 중분대 | 중분대 재균열 | 0.2 | 1.0 | | 1.00 | m | 1 | |
| 2 | 19하 | 교면포장 | 후타재 접속부 이격 | | 9.0 | | 9.00 | m | 1 | (T=0.5cm) |

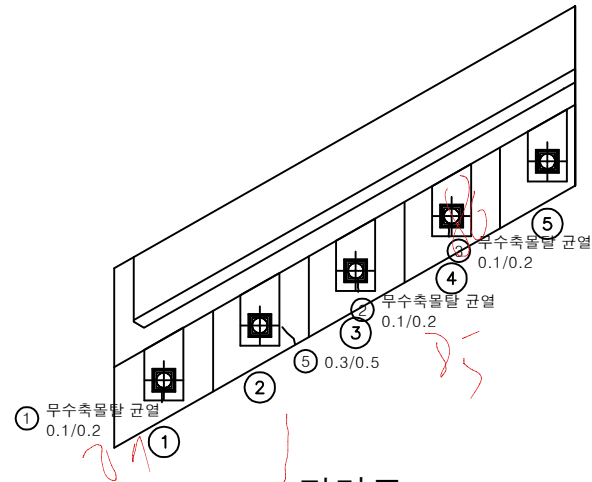
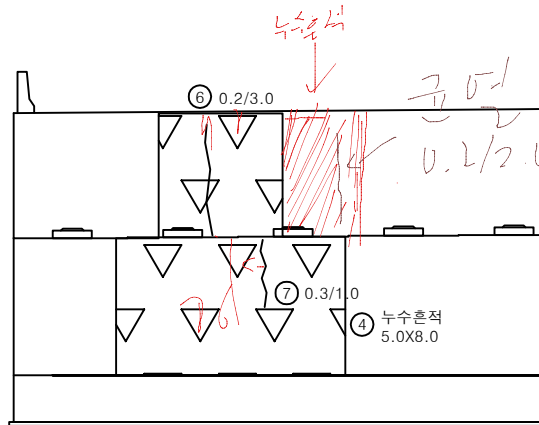
| 번호 | 구분 | 부재 | 손상내용 | 손상현황 | | | | | | 비고 |
|---|---|---|---|---|---|---|---|---|---|---|
| 1 | 19하 | 교량받침 | 무수축물탈 균열 | 0.1 | 0.2 | | 0.20 | m | 1 | |
| 2 | 19하 | 교량받침 | 무수축물탈 균열 | 0.1 | 0.2 | | 0.20 | m | 1 | |
| 3 | 19하 | 교량받침 | 무수축물탈 균열 | 0.1 | 0.2 | | 0.20 | m | 1 | |
| 4 | 21하 | 교대 | 누수흔적 | | 5.0 | 8.0 | 40.00 | m <sup>2</sup> | 1 | |
| 5 | 23하 | 교대 | 균열(0.3mm이상) | 0.3 | 0.5 | | 0.50 | m | 1 | |
| 6 | 23하 | 교대 | 균열(0.3mm미만) | 0.2 | 3.0 | | 3.00 | m | 1 | |
| 7 | 25상 | 교대 | 균열(0.3mm이상) | 0.3 | 1.0 | | 1.00 | m | 1 | |

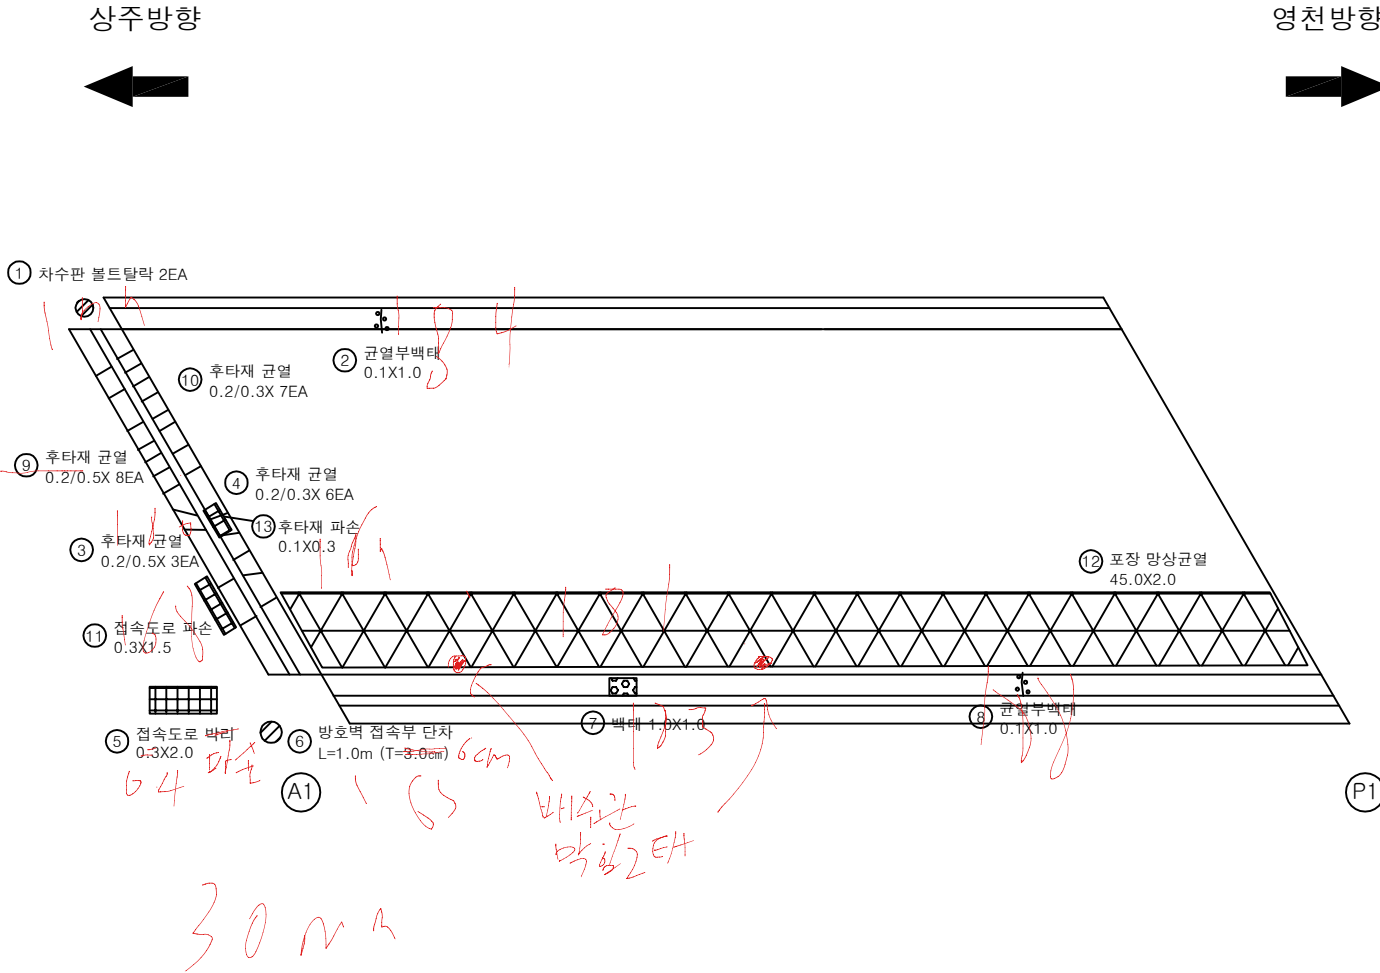
| 번호 | 구분 | 부재 | 손상내용 | 손상현황 | | | | | | 비 고 |
|---|---|---|---|---|---|---|---|---|---|---|
| 2 | 19하 | 중분대 | 균열부백태 | | 0.1 | 1.0 | 0.10 | m <sup>2</sup> | 1 | |
| 3 | 19하 | 신축이음 | 후타재 균열 | 0.2 | 0.5 | | 1.50 | m | 3 | |
| 4 | 19하 | 신축이음 | 후타재 균열 | 0.2 | 0.3 | | 1.80 | m | 6 | |
| 8 | 19하 | 방호벽 | 균열부백태 | | 0.1 | 1.0 | 0.10 | m <sup>2</sup> | 1 | |
| 9 | 21하 | 신축이음 | 후타재 균열 | 0.2 | 0.5 | | 4.00 | m | 8 | |
| 10 | 21하 | 신축이음 | 후타재 균열 | 0.2 | 0.3 | | 2.10 | m | 7 | |
| 12 | 23하 | 교면포장 | 포장 망상균열 | 45.0 | 2.0 | | 90.00 | m <sup>2</sup> | 1 | |

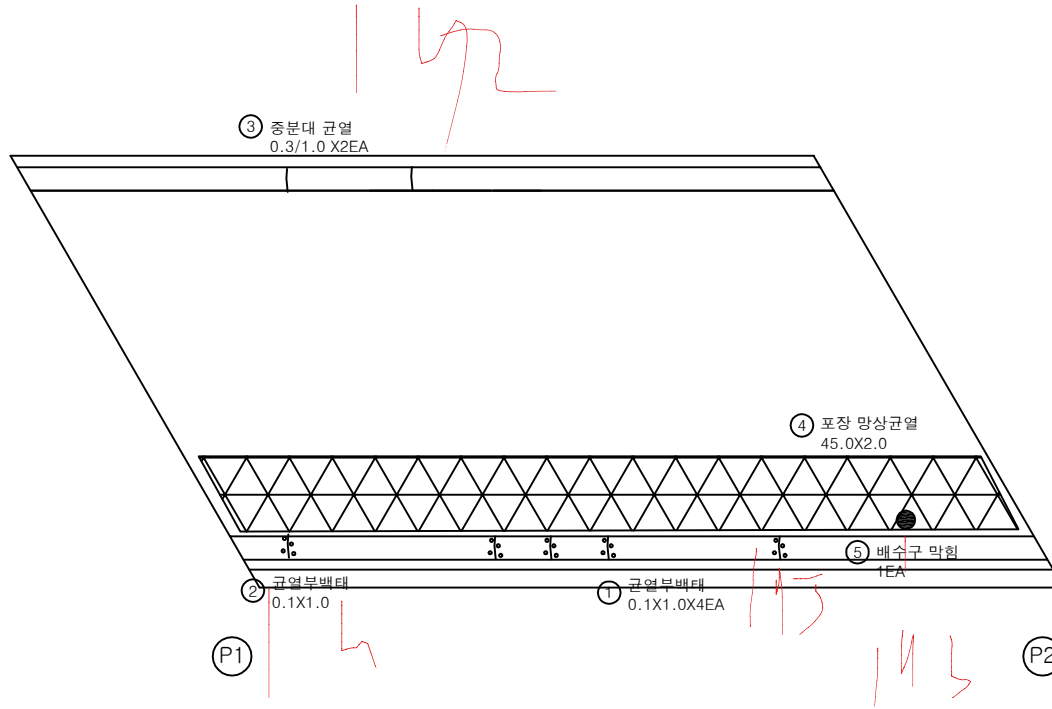
| 번호 | 구분 | 부재 | 손상내용 | 손상현황 | | | | | 비고 |
|---|---|---|---|---|---|---|---|---|---|
| 1 | 19하 | 방호벽 | 균열부백태 | | 0.1 | 1.0 | 0.40 | m <sup>2</sup> | 4 |
| 2 | 21하 | 방호벽 | 균열부백태 | | 0.1 | 1.0 | 0.10 | m <sup>2</sup> | 1 |
| 3 | 21하 | 중분대 | 중분대 균열 | 0.3 | 1.0 | | 2.00 | m | 2 |
| 4 | 23하 | 교면포장 | 포장 망상균열 | | 45.0 | 2.0 | 90.00 | m <sup>2</sup> | 1 |

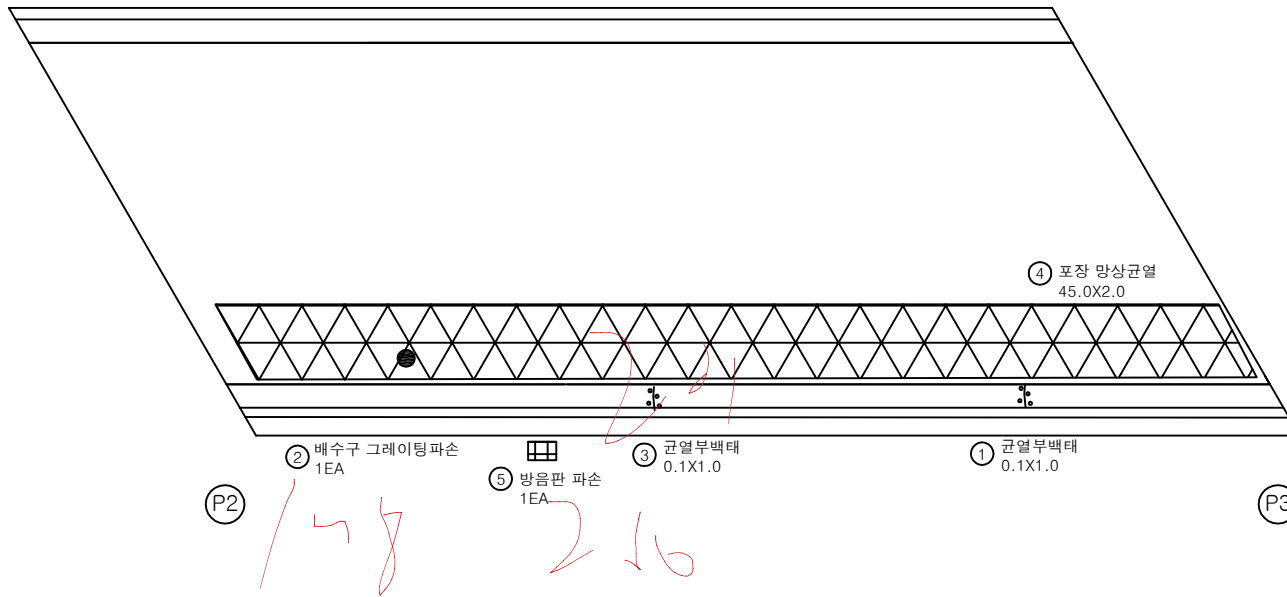
| 번호 | 구분 | 부재 | 손상내용 | 손상현황 | | | | | | 비고 |
|---|---|---|---|---|---|---|---|---|---|---|
| 1 | 19하 | 방호벽 | 균열부백태 | | 0.1 | 1.0 | 0.10 | m <sup>2</sup> | 1 | |
| 3 | 21하 | 방호벽 | 균열부백태 | | 0.1 | 1.0 | 0.10 | m <sup>2</sup> | 1 | |
| 4 | 23하 | 교면포장 | 포장 망상균열 | | 45.0 | 2.0 | 90.00 | m <sup>2</sup> | 1 | |

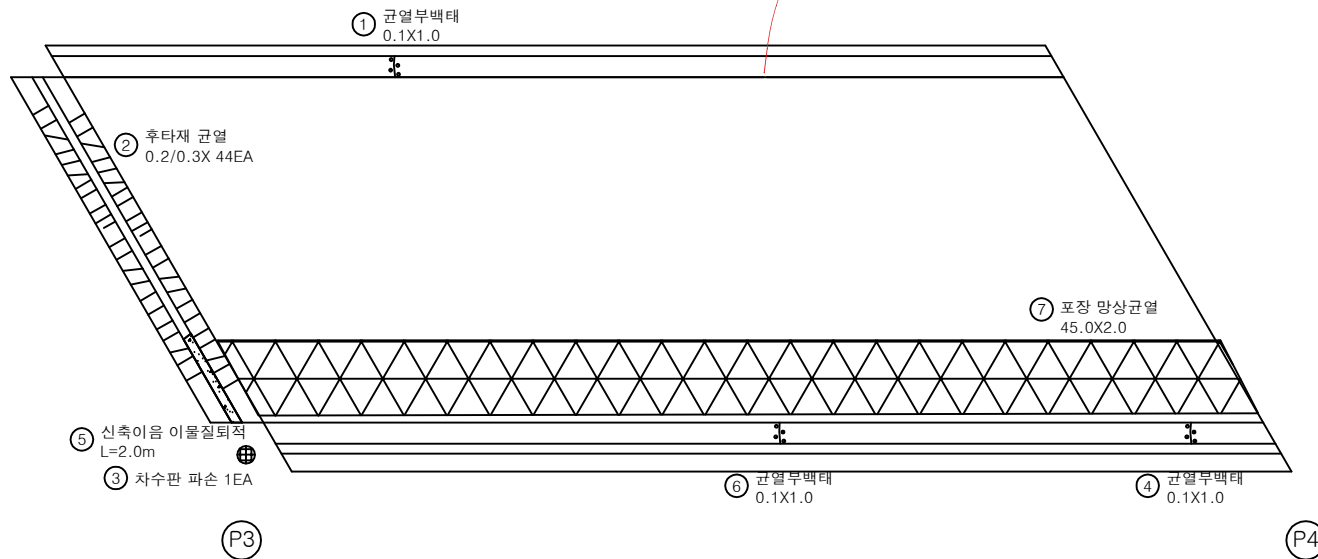
| 번호 | 구분 | 부재 | 손상내용 | 손상현황 | | | | | | 비고 |
|---|---|---|---|---|---|---|---|---|---|---|
| 1 | 19하 | 중분대 | 균열부백태 | | 0.1 | 1.0 | 0.10 | m <sup>2</sup> | 1 | |
| 2 | 19하 | 신축이음 | 후타재 균열 | 0.2 | 0.3 | | 13.20 | m | 44 | |
| 4 | 19하 | 방호벽 | 균열부백태 | | 0.1 | 1.0 | 0.10 | m <sup>2</sup> | 1 | |
| 6 | 21하 | 방호벽 | 균열부백태 | 0.1 | 1.0 | 0.10 | m <sup>2</sup> | m <sup>2</sup> | 1 | |
| 7 | 23하 | 교면포장 | 포장 망상균열 | | 45.0 | 2.0 | 90.00 | m <sup>2</sup> | 1 | |

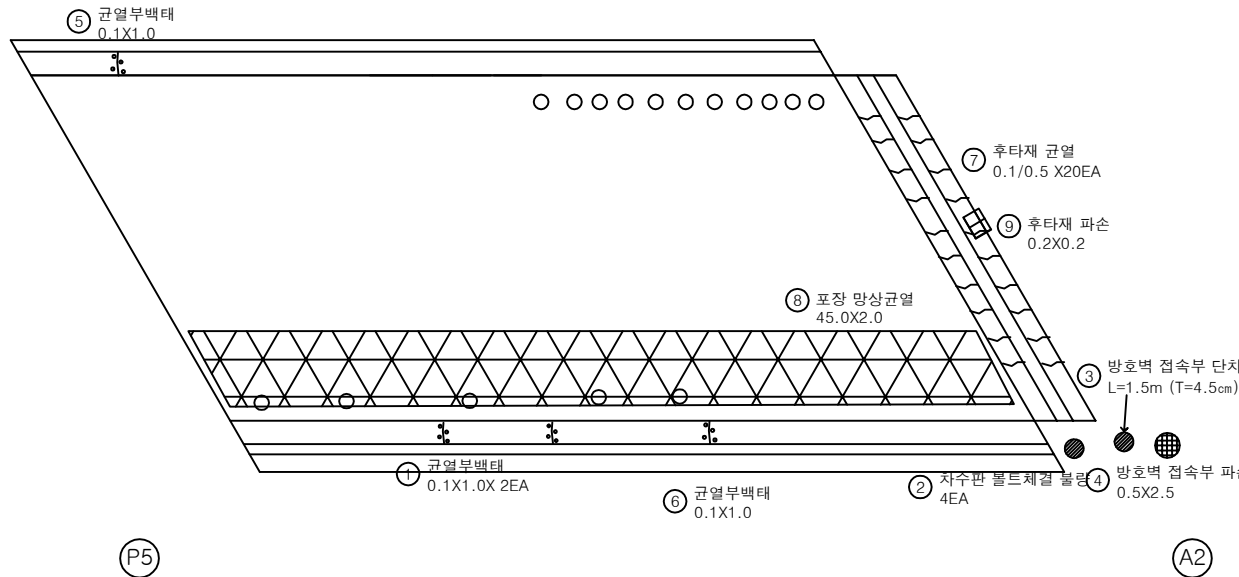
| 번호 | 구분 | 부재 | 손상내용 | 손상현황 | | | | | | 비고 |
|---|---|---|---|---|---|---|---|---|---|---|
| 1 | 19하 | 방호벽 | 균열부백태 | | 0.1 | 1.0 | 0.20 | m <sup>2</sup> | 2 | |
| 5 | 21하 | 중분대 | 균열부백태 | | 0.1 | 1.0 | 0.10 | m <sup>2</sup> | 1 | |
| 6 | 21하 | 방호벽 | 균열부백태 | | 0.1 | 1.0 | 0.10 | m <sup>2</sup> | 1 | |
| 7 | 21하 | 신축이음 | 후타재 균열 | 0.1 | 0.5 | | 10.00 | m | 20 | |
| 8 | 23하 | 교면포장 | 포장 망상균열 | | 45.0 | 2.0 | 90.00 | m <sup>2</sup> | 1 | |

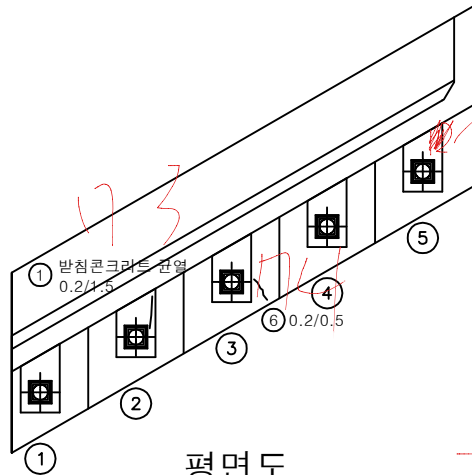
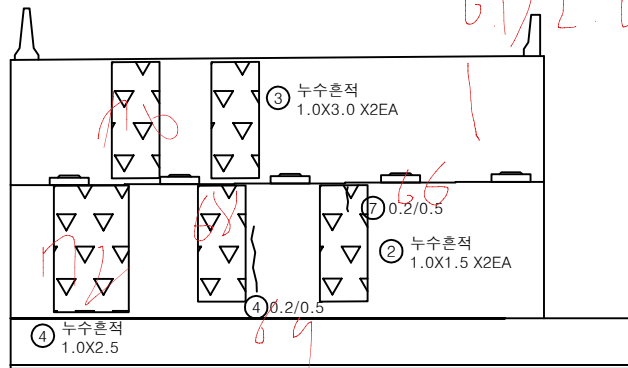
| 번호 | 구분 | 부재 | 손상내용 | 손상현황 | | | | | | 비고 |
|---|---|---|---|---|---|---|---|---|---|---|
| 1 | 19하 | 교량발침 | 발침콘크리트 균열 | 0.2 | 1.5 | | 1.50 | m | 1 | |
| 2 | 21하 | 교대 | 누수흔적 | | 1.0 | 1.5 | 3.00 | m <sup>2</sup> | 2 | |
| 3 | 23하 | 교대 | 누수흔적 | | 1.0 | 3.0 | 6.00 | m <sup>2</sup> | 2 | |
| 4 | 24상 | 교대 | 누수흔적 | | 1.0 | 2.5 | 2.50 | m <sup>2</sup> | 1 | |
| 5 | 24상 | 교대 | 균열(0.3mm미만) | 0.2 | 0.5 | | 0.50 | m | 1 | |
| 6 | 25상 | 교대 | 균열(0.3mm미만) | 0.2 | 0.5 | | 0.50 | m | 1 | |
| 7 | 25상 | 교대 | 균열(0.3mm미만) | 0.2 | 0.5 | | 0.50 | m | 1 | |
