상주영천고속도로 2024~2025년 시설물 안전점검 용역  
(2025년 상반기 정기안전점검)

## 외 관 조 사 망 도

장곡교

ID : 장곡교(상주방향) 교면포장 S1

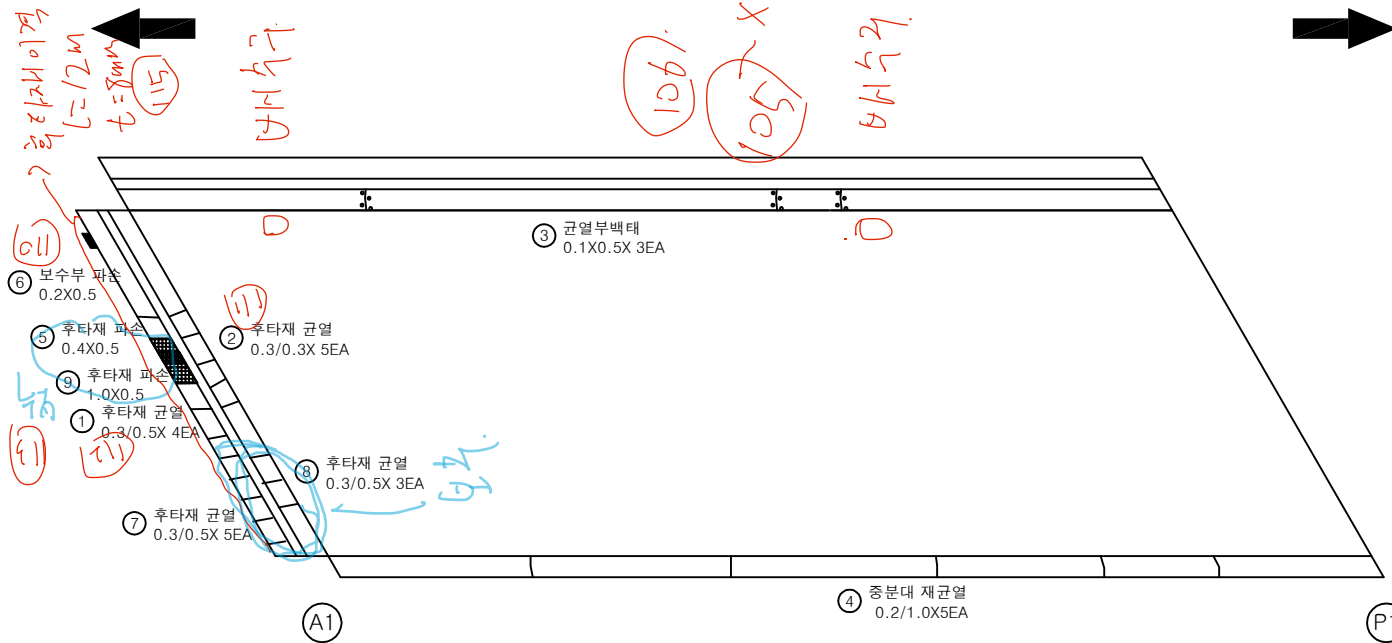
도면번호  
01

| 번호 | 구분 | 부재 | 손상내용 | 손상현황 | | | | | | 비고 |
|---|---|---|---|---|---|---|---|---|---|---|
| 1 | 19하 | 신축이음 | 후타재 균열 | 0.3 | 0.5 | | 2.00 | m | 4 | |
| 2 | 19하 | 신축이음 | 후타재 균열 | 0.3 | 0.3 | | 1.50 | m | 5 | |
| 3 | 19하 | 방호벽 | 균열부백태 | | 0.1 | 0.5 | 0.15 | m <sup>2</sup> | 3 | |
| 4 | 19하 | 중분대 | 중분대 재균열 | 0.2 | 1.0 | | 5.00 | m | 5 | |
| 5 | 19하 | 신축이음 | 후타재 파손 | | 0.4 | 0.5 | 0.20 | m <sup>2</sup> | 1 | 21'상 보수 |
| 6 | 21하 | 교면포장 | 보수부 파손 | | 0.2 | 0.5 | 0.10 | m <sup>2</sup> | 1 | |
| 7 | 21하 | 신축이음 | 후타재 균열 | 0.3 | 0.5 | | 2.50 | m | 5 | |
| 8 | 21하 | 신축이음 | 후타재 균열 | 0.3 | 0.3 | | 0.90 | m | 3 | |
| 9 | 23하 | 신축이음 | 후타재 파손 | | 1.0 | 0.5 | 0.50 | m <sup>2</sup> | 1 | 24'상 보수 |

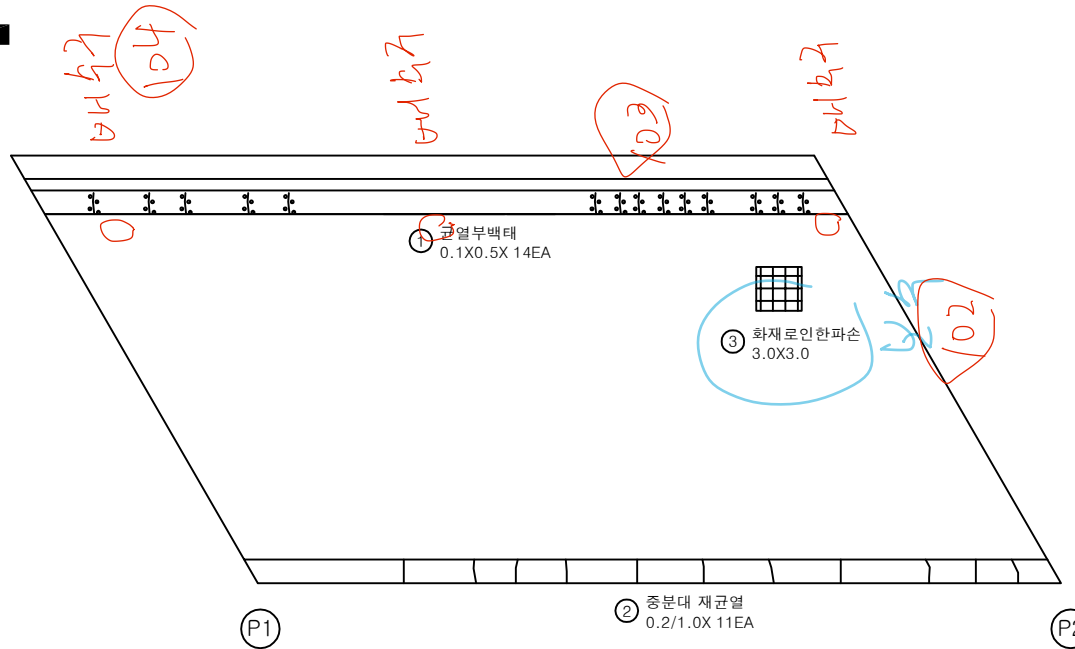
도면번호  
02

| 번호 | 구분 | 부재 | 손상내용 | 손상현황 | | | | | 비고 |
|---|---|---|---|---|---|---|---|---|---|
| 1 | 19하 | 방호벽 | 균열부백태 | | 0.1 | 0.5 | 0.70 | m <sup>2</sup> | 14 |
| 2 | 19하 | 중분대 | 중분대 재균열 | 0.2 | 1.0 | | 11.00 | m | 11 |
| 3 | 19하 | 교면포장 | 화재로인한파손 | | 3.0 | 3.0 | 9.00 | m <sup>2</sup> | 1 |

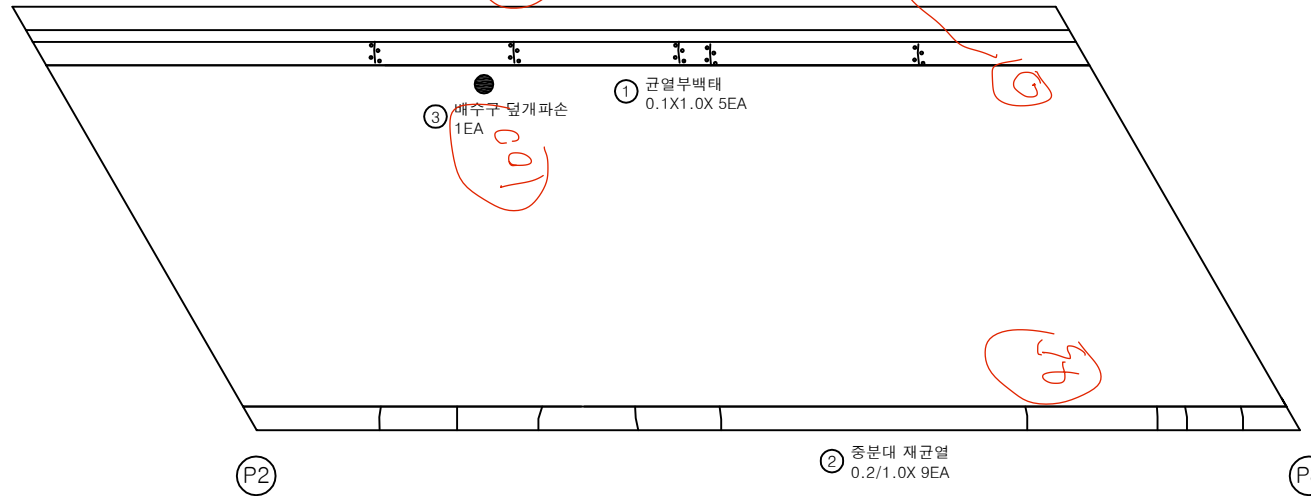
| 번호 | 구분 | 부재 | 손상내용 | 손상현황 | | | | | | 비고 |
|---|---|---|---|---|---|---|---|---|---|---|
| 1 | 19하 | 방호벽 | 균열부백태 | | 0.1 | 1.0 | 0.50 | m <sup>2</sup> | 5 | |
| 2 | 19하 | 중분대 | 중분대 재균열 | 0.2 | 1.0 | | 9.00 | m | 9 | |
| 3 | 23하 | 배수시설 | 배수구 덮개파손 | | | | 1.00 | EA | 1 | |

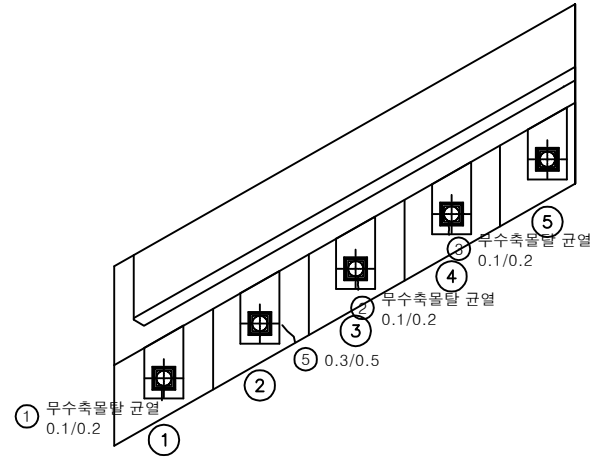
| 번호 | 구분 | 부재 | 손상내용 | 손상현황 | | | | | | 비고 |
|---|---|---|---|---|---|---|---|---|---|---|
| 1 | 19하 | 교량받침 | 무수축물탈 균열 | 0.1 | 0.2 | | 0.20 | m | 1 | |
| 2 | 19하 | 교량받침 | 무수축물탈 균열 | 0.1 | 0.2 | | 0.20 | m | 1 | |
| 3 | 19하 | 교량받침 | 무수축물탈 균열 | 0.1 | 0.2 | | 0.20 | m | 1 | |
| 4 | 21하 | 교대 | 누수흔적 | | 5.0 | 8.0 | 40.00 | m <sup>2</sup> | 1 | |
| 5 | 23하 | 교대 | 균열(0.3mm이상) | 0.3 | 0.5 | | 0.50 | m | 1 | |
| 6 | 23하 | 교대 | 균열(0.3mm미만) | 0.2 | 3.0 | | 3.00 | m | 1 | |
| 7 | 25상 | 교대 | 균열(0.3mm이상) | 0.3 | 1.0 | | 1.00 | m | 1 | |

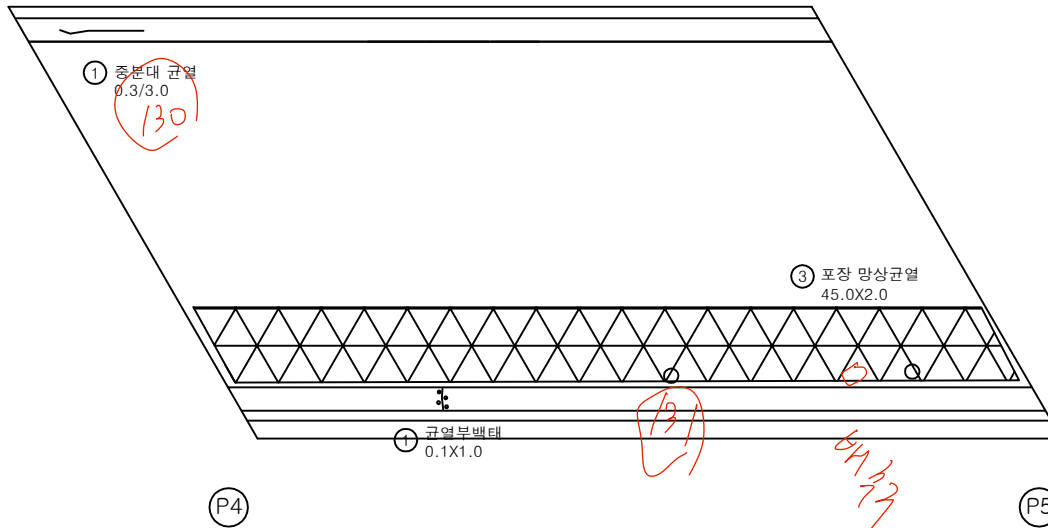
도면번호 04

| 번호 | 구분 | 부재 | 손상내용 | 손상현황 | | | | | | 비고 |
|---|---|---|---|---|---|---|---|---|---|---|
| 1 | 19하 | 방호벽 | 균열부백태 | | 0.1 | 1.0 | 0.10 | m <sup>2</sup> | 1 | |
| 2 | 21하 | 중분대 | 중분대 균열 | 0.3 | 3.0 | | 3.00 | m | 1 | |
| 3 | 23하 | 교면포장 | 포장 망상균열 | | 45.0 | 2.0 | 90.00 | m <sup>2</sup> | 1 | |
