상주영천고속도로 2024~2025년 시설물 안전점검 용역  
(2025년 상반기 정기안전점검)

## 외 관 조 사 망 도

장곡교

ID : 장곡교(상주방향) 교면포장 S1

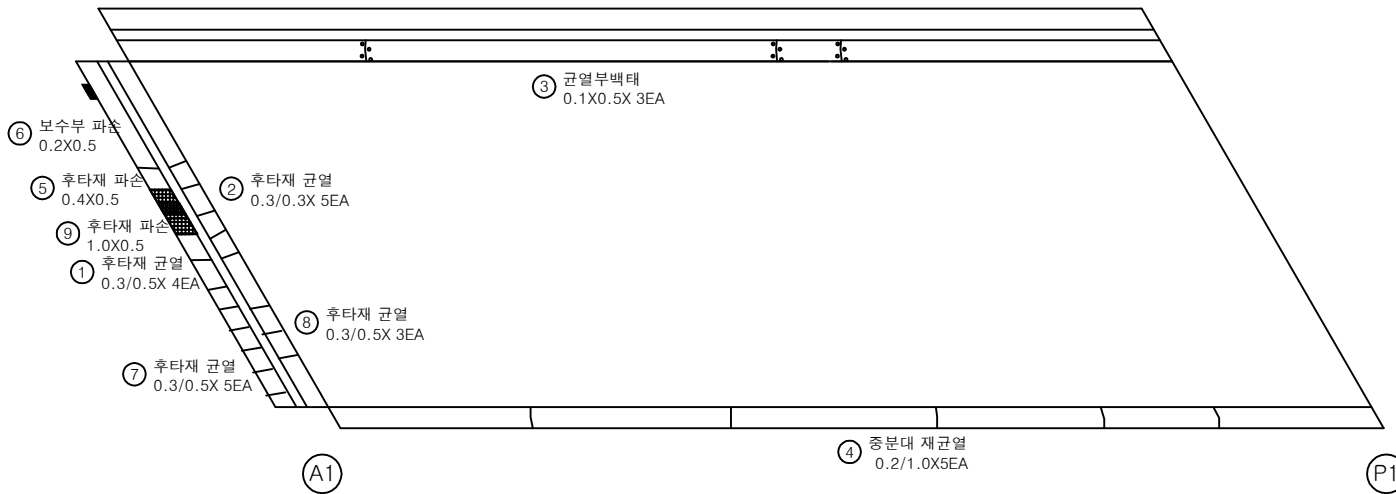
| 번호 | 구분 | 부재 | 손상내용 | 손상현황 | | | | | | 비 고 |
|---|---|---|---|---|---|---|---|---|---|---|
| 1 | 19하 | 신축이음 | 후타재 균열 | 0.3 | 0.5 | | 2.00 | m | 4 | |
| 2 | 19하 | 신축이음 | 후타재 균열 | 0.3 | 0.3 | | 1.50 | m | 5 | |
| 3 | 19하 | 방호벽 | 균열부백태 | | 0.1 | 0.5 | 0.15 | m <sup>2</sup> | 3 | |
| 4 | 19하 | 중분대 | 중분대 재균열 | 0.2 | 1.0 | | 5.00 | m | 5 | |
| 5 | 19하 | 신축이음 | 후타재 파손 | | 0.4 | 0.5 | 0.20 | m <sup>2</sup> | 1 | 21'상 보수 |
| 6 | 21하 | 교면포장 | 보수부 파손 | | 0.2 | 0.5 | 0.10 | m <sup>2</sup> | 1 | |
| 7 | 21하 | 신축이음 | 후타재 균열 | 0.3 | 0.5 | | 2.50 | m | 5 | |
| 8 | 21하 | 신축이음 | 후타재 균열 | 0.3 | 0.3 | | 0.90 | m | 3 | |
| 9 | 23하 | 신축이음 | 후타재 파손 | | 1.0 | 0.5 | 0.50 | m <sup>2</sup> | 1 | 24'상 보수 |

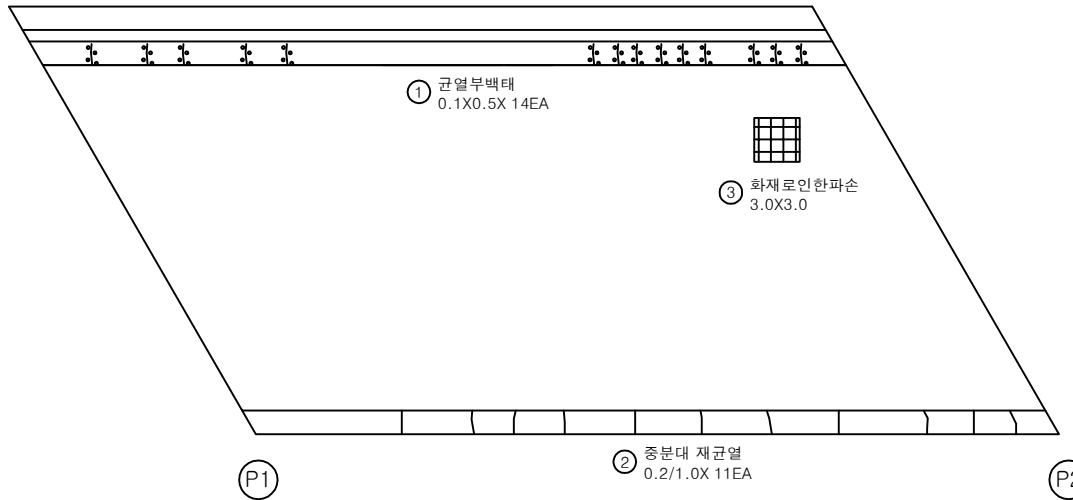
| 번호 | 구분 | 부재 | 손상내용 | 손상현황 | | | | | | 비고 |
|---|---|---|---|---|---|---|---|---|---|---|
| 1 | 19하 | 방호벽 | 균열부백태 | | 0.1 | 0.5 | 0.70 | m <sup>2</sup> | 14 | |
| 2 | 19하 | 중분대 | 중분대 재균열 | 0.2 | 1.0 | | 11.00 | m | 11 | |
| 3 | 19하 | 교면포장 | 화재로 인한 파손 | | 3.0 | 3.0 | 9.00 | m <sup>2</sup> | 1 | 21'상 보수 |

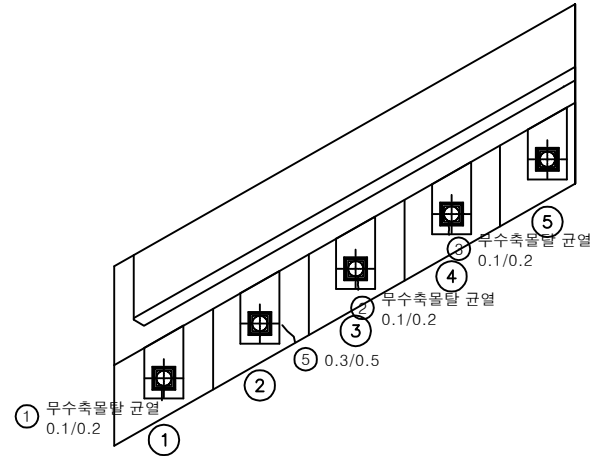
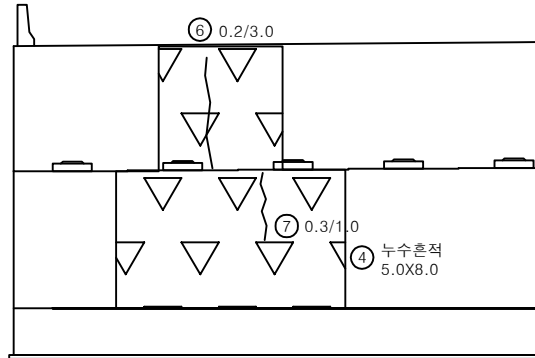
| 번호 | 구분 | 부재 | 손상내용 | 손상현황 | | | | | | 비고 |
|---|---|---|---|---|---|---|---|---|---|---|
| 1 | 19하 | 교량받침 | 무수축물탈 균열 | 0.1 | 0.2 | | 0.20 | m | 1 | |
| 2 | 19하 | 교량받침 | 무수축물탈 균열 | 0.1 | 0.2 | | 0.20 | m | 1 | |
| 3 | 19하 | 교량받침 | 무수축물탈 균열 | 0.1 | 0.2 | | 0.20 | m | 1 | |
| 4 | 21하 | 교대 | 누수흔적 | | 5.0 | 8.0 | 40.00 | m <sup>2</sup> | 1 | |
| 5 | 23하 | 교대 | 균열(0.3mm이상) | 0.3 | 0.5 | | 0.50 | m | 1 | |
| 6 | 23하 | 교대 | 균열(0.3mm미만) | 0.2 | 3.0 | | 3.00 | m | 1 | |
| 7 | 25상 | 교대 | 균열(0.3mm이상) | 0.3 | 1.0 | | 1.00 | m | 1 | |

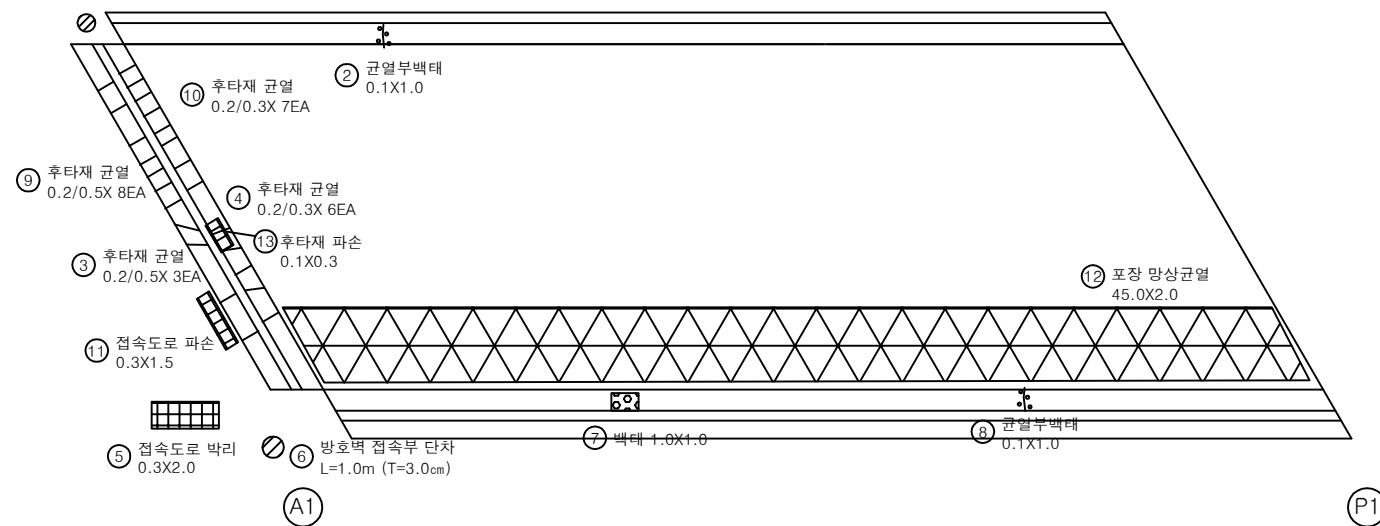
| 번호 | 구분 | 부재 | 손상내용 | 손상현황 | | | | | | 비고 |
|---|---|---|---|---|---|---|---|---|---|---|
| 2 | 19하 | 중분대 | 균열부백태 | | 0.1 | 1.0 | 0.10 | m <sup>2</sup> | 1 | |
| 3 | 19하 | 신축이음 | 후타재 균열 | 0.2 | 0.5 | | 1.50 | m | 3 | |
| 4 | 19하 | 신축이음 | 후타재 균열 | 0.2 | 0.3 | | 1.80 | m | 6 | |
| 8 | 19하 | 방호벽 | 균열부백태 | | 0.1 | 1.0 | 0.10 | m <sup>2</sup> | 1 | |
| 9 | 21하 | 신축이음 | 후타재 균열 | 0.2 | 0.5 | | 4.00 | m | 8 | |
| 10 | 21하 | 신축이음 | 후타재 균열 | 0.2 | 0.3 | | 2.10 | m | 7 | |
| 12 | 23하 | 교면포장 | 포장 망상균열 | 45.0 | 2.0 | | 90.00 | m <sup>2</sup> | 1 | |

① 차수판 볼트탈락 2EA

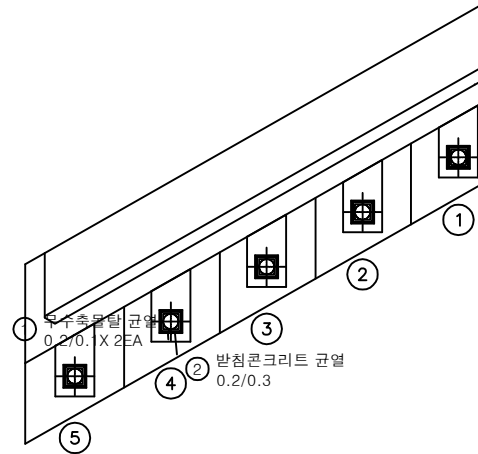
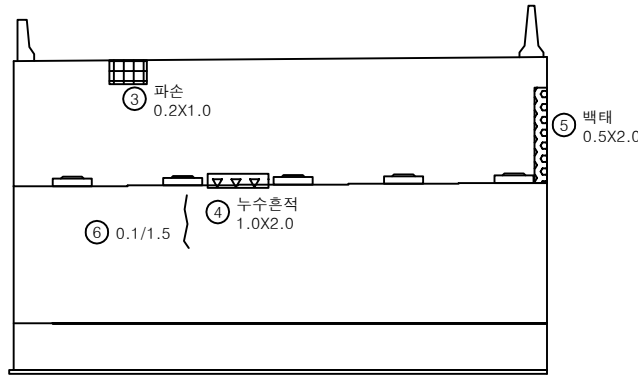
ID : 장곡교(영천방향) 교대 A1

| 번호 | 구분 | 부재 | 손상내용 | 손상현황 | | | | | | 비고 |
|---|---|---|---|---|---|---|---|---|---|---|
| 1 | 19하 | 교량받침 | 무수축물탈 균열 | 0.2 | 0.1 | | 0.20 | m | 2 | |
| 2 | 19하 | 교량받침 | 반침콘크리트 균열 | 0.2 | 0.3 | | 0.30 | m | 1 | |
| 4 | 19하 | 교대 | 누수흔적 | | 1.0 | 2.0 | 2.00 | m <sup>2</sup> | 1 | |
| 6 | 21하 | 교대 | 균열(0.3mm미만) | 0.1 | 1.5 | | 1.50 | m | 1 | |
