상주영천고속도로 2024~2025년 시설물 안전점검 용역  
(2025년 상반기 정기안전점검)

## 외 관 조 사 망 도

장곡교

2025.04

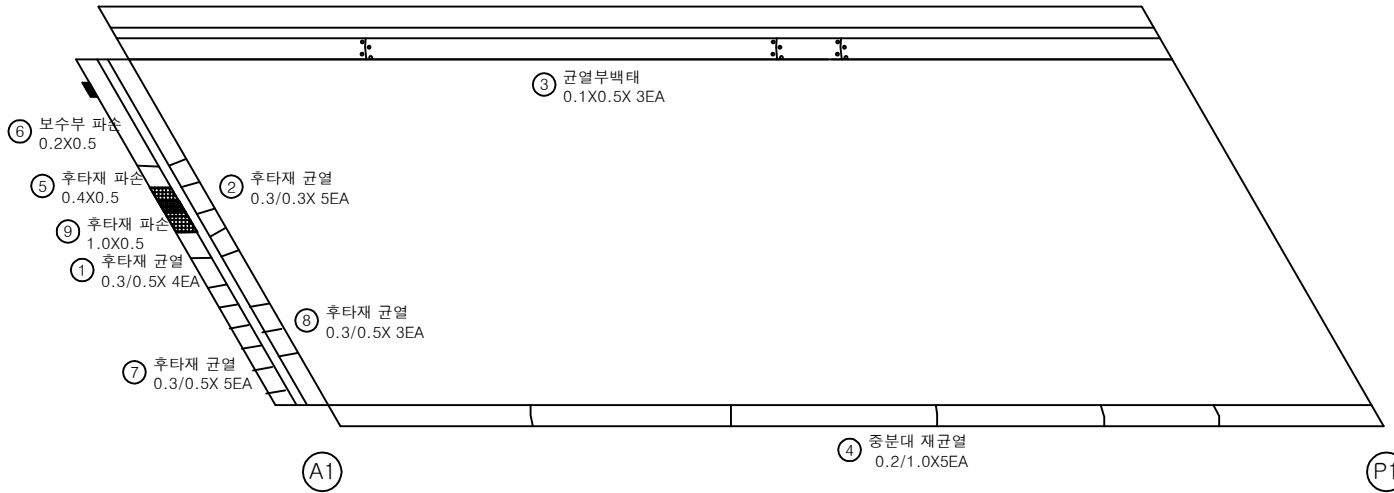
ID : 장곡교(상주방향) 교면포장 S1

| 번호 | 구분 | 부재 | 손상내용 | 손상현황 | | | | | | 비고 |
|---|---|---|---|---|---|---|---|---|---|---|
| 1 | 19하 | 신축이음 | 후타재 균열 | 0.3 | 0.5 | | 2.00 | m | 4 | |
| 2 | 19하 | 신축이음 | 후타재 균열 | 0.3 | 0.3 | | 1.50 | m | 5 | |
| 3 | 19하 | 방호벽 | 균열부백태 | | 0.1 | 0.5 | 0.15 | m <sup>2</sup> | 3 | |
| 4 | 19하 | 중분대 | 중분대 재균열 | 0.2 | 1.0 | | 5.00 | m | 5 | |
| 5 | 19하 | 신축이음 | 후타재 파손 | | 0.4 | 0.5 | 0.20 | m <sup>2</sup> | 1 | 21'상 보수 |
| 6 | 21하 | 교면포장 | 보수부 파손 | | 0.2 | 0.5 | 0.10 | m <sup>2</sup> | 1 | |
| 7 | 21하 | 신축이음 | 후타재 균열 | 0.3 | 0.5 | | 2.50 | m | 5 | |
| 8 | 21하 | 신축이음 | 후타재 균열 | 0.3 | 0.3 | | 0.90 | m | 3 | |
| 9 | 23하 | 신축이음 | 후타재 파손 | | 1.0 | 0.5 | 0.50 | m <sup>2</sup> | 1 | 24'상 보수 |

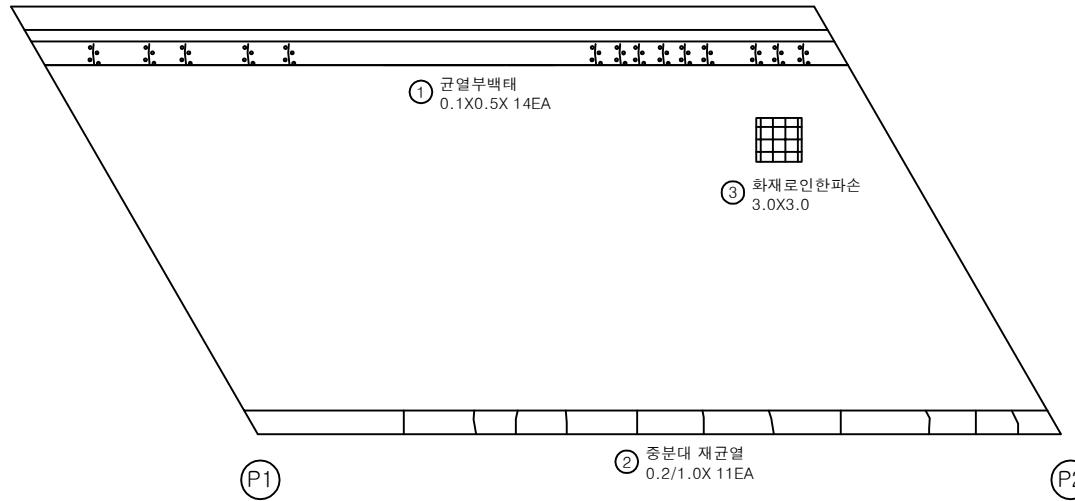
| 번호 | 구분 | 부재 | 손상내용 | 손상현황 | | | | | | 비고 |
|---|---|---|---|---|---|---|---|---|---|---|
| 1 | 19하 | 방호벽 | 균열부백태 | | 0.1 | 0.5 | 0.70 | m <sup>2</sup> | 14 | |
| 2 | 19하 | 중분대 | 중분대 재균열 | 0.2 | 1.0 | | 11.00 | m | 11 | |
| 3 | 19하 | 교면포장 | 화재로인한파손 | | 3.0 | 3.0 | 9.00 | m <sup>2</sup> | 1 | 21'상 보수 |

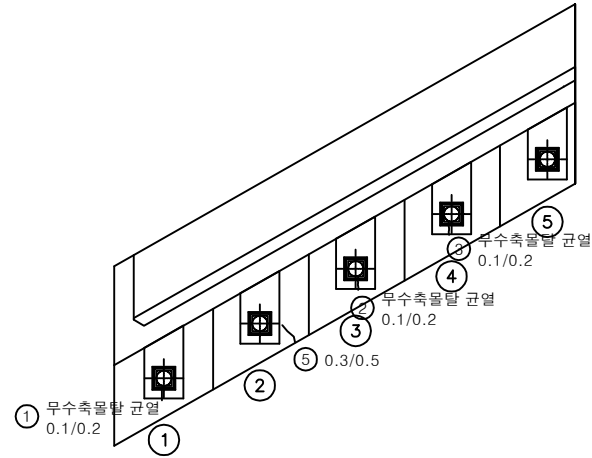
| 번호 | 구분 | 부재 | 손상내용 | 손상현황 | | | | | | 비고 |
|---|---|---|---|---|---|---|---|---|---|---|
| 1 | 19하 | 교량받침 | 무수축물탈 균열 | 0.1 | 0.2 | | 0.20 | m | 1 | |
| 2 | 19하 | 교량받침 | 무수축물탈 균열 | 0.1 | 0.2 | | 0.20 | m | 1 | |
| 3 | 19하 | 교량받침 | 무수축물탈 균열 | 0.1 | 0.2 | | 0.20 | m | 1 | |
| 4 | 21하 | 교대 | 누수흔적 | | 5.0 | 8.0 | 40.00 | m <sup>2</sup> | 1 | |
| 5 | 23하 | 교대 | 균열(0.3mm이상) | 0.3 | 0.5 | | 0.50 | m | 1 | |
| 6 | 23하 | 교대 | 균열(0.3mm미만) | 0.2 | 3.0 | | 3.00 | m | 1 | |
| 7 | 25상 | 교대 | 균열(0.3mm이상) | 0.3 | 1.0 | | 1.00 | m | 1 | |

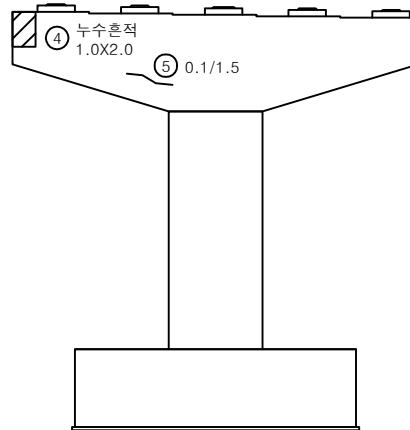
| 번호 | 구분 | 부재 | 손상내용 | 손상현황 | | | | | | 비 고 |
|---|---|---|---|---|---|---|---|---|---|---|
| 1 | 19하 | 교각 | 균열(0.3mm미만) | 0.2 | 1.0 | | 1.00 | m | 1 | |
| 2 | 19하 | 교량받침 | 무수축물탈 균열 | 0.2 | 0.1 | | 0.10 | m | 1 | 21'하 보수 |
| 3 | 19하 | 교량받침 | plate 부식 | | | | 2.00 | EA | 2 | |
| 4 | 19하 | 교각 | 누수흔적 | | 1.0 | 2.0 | 2.00 | m <sup>2</sup> | 1 | |
| 5 | 23하 | 교각 | 균열(0.3mm미만) | 0.1 | 1.5 | | 1.50 | m | 1 | |

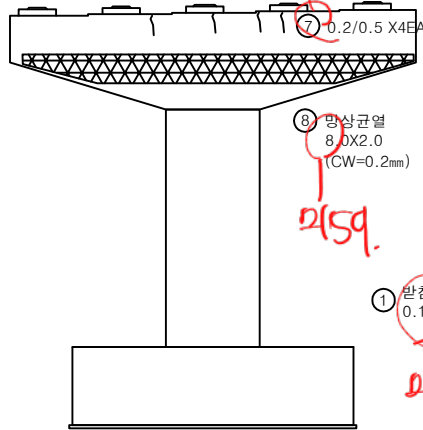
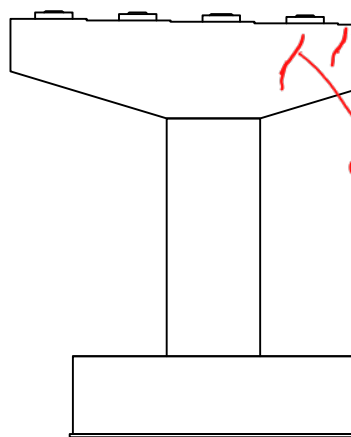
| 번호 | 구분 | 부재 | 손상내용 | 손상현황 | | | | | 비고 |
|---|---|---|---|---|---|---|---|---|---|
| 1 | 19하 | 교량발침 | 발침콘크리트 균열 | 0.1 | 0.3 | | 0.60 | m | 2 |
| 2 | 19하 | 교량발침 | 무수축물탈 균열 | 0.1 | 0.2 | | 0.40 | m | 2 |
| 3 | 19하 | 교량발침 | 무수축물탈 균열 | 0.1 | 0.2 | | 0.20 | m | 1 |
| 4 | 19하 | 교량발침 | 발침콘크리트 균열 | 0.1 | 0.3 | | 0.30 | m | 1 |
| 5 | 19하 | 교량발침 | 무수축물탈 균열 | 0.1 | 0.2 | | 0.20 | m | 1 |
| 6 | 19하 | 교량발침 | plate 부식 | | | | 2.00 | EA | 2 |
| 7 | 23하 | 교각 | 균열(0.3mm미만) | 0.2 | 0.5 | | 2.00 | m | 4 |
| 8 | 23하 | 교각 | 망상균열 | 0.2 | 8.0 | 2.0 | 16.00 | m | 1 |
