상주영천고속도로 2024~2025년 시설물 안전점검 용역  
(2025년 상반기 정기안전점검)

## 외 관 조 사 망 도

장곡교

2025.04

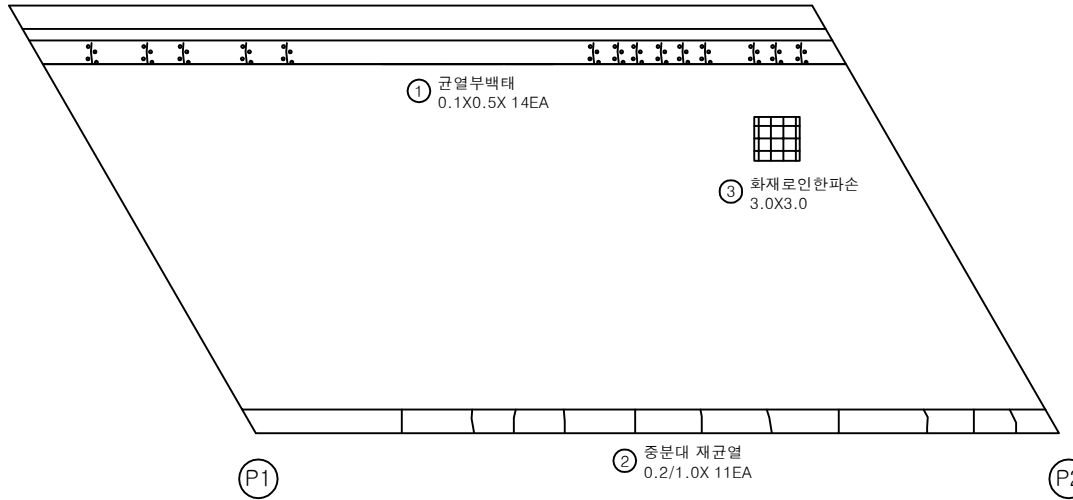
| 번호 | 구분 | 부재 | 손상내용 | 손상현황 | | | | | | 비고 |
|---|---|---|---|---|---|---|---|---|---|---|
| 1 | 19하 | 방호벽 | 균열부백태 | | 0.1 | 0.5 | 0.70 | m <sup>2</sup> | 14 | |
| 2 | 19하 | 중분대 | 중분대 재균열 | 0.2 | 1.0 | | 11.00 | m | 11 | |
| 3 | 19하 | 교면포장 | 화재로인한파손 | | 3.0 | 3.0 | 9.00 | m <sup>2</sup> | 1 | 21'상 보수 |

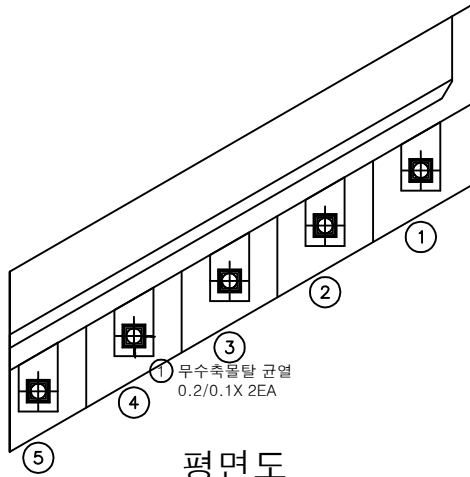
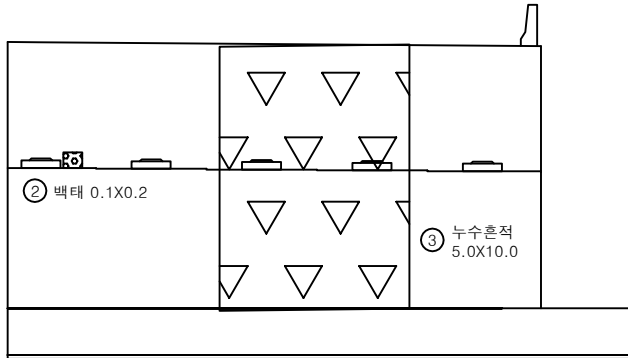
ID : 장곡교(상주방향) 교대 A1

| 번호 | 구분 | 부재 | 손상내용 | 손상현황 | | | | | | 비고 |
|---|---|---|---|---|---|---|---|---|---|---|
| 1 | 19하 | 교량받침 | 무수축물탈 균열 | 0.2 | 0.1 | | 0.20 | m | 2 | 22'상 보수 |
| 3 | 19하 | 교대 | 누수흔적 | | 5.0 | 10.0 | 50.00 | m <sup>2</sup> | 1 | |
