상주영천고속도로 2024~2025년 시설물 안전점검 용역  
(2025년 상반기 정기안전점검)

# 외 관 조 사 망 도

장곡교

ID : 장곡교(상주방향) 교면포장 S1

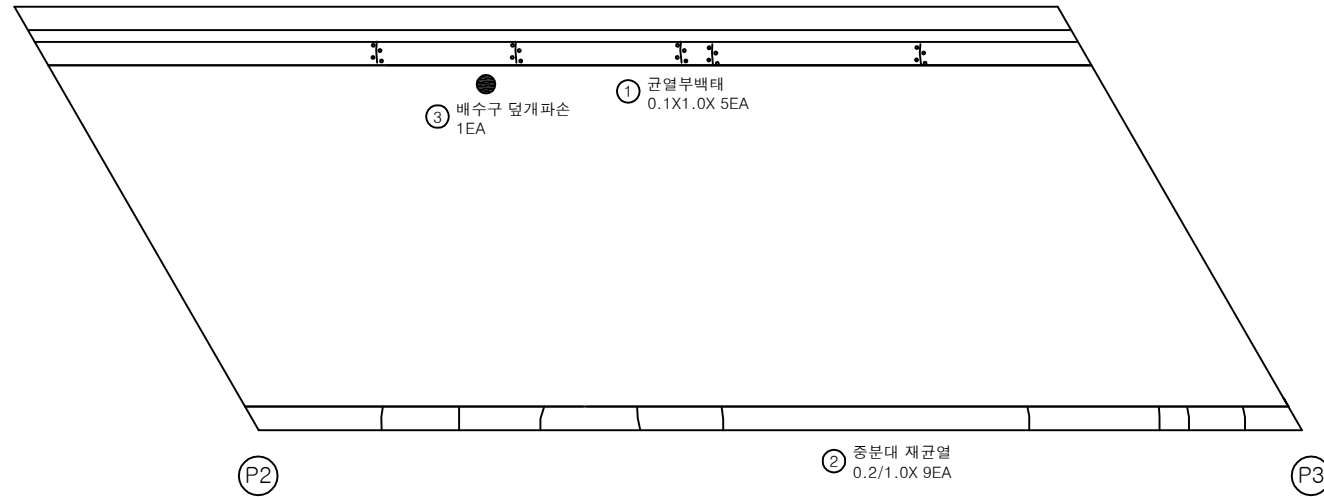
| 번호 | 구분 | 부재 | 손상내용 | 손상현황 | | | | | | 비고 |
|---|---|---|---|---|---|---|---|---|---|---|
| 1 | 19하 | 방호벽 | 균열부백태 | | 0.1 | 1.0 | 0.50 | m <sup>2</sup> | 5 | |
| 2 | 19하 | 중분대 | 중분대 재균열 | 0.2 | 1.0 | | 9.00 | m | 9 | |

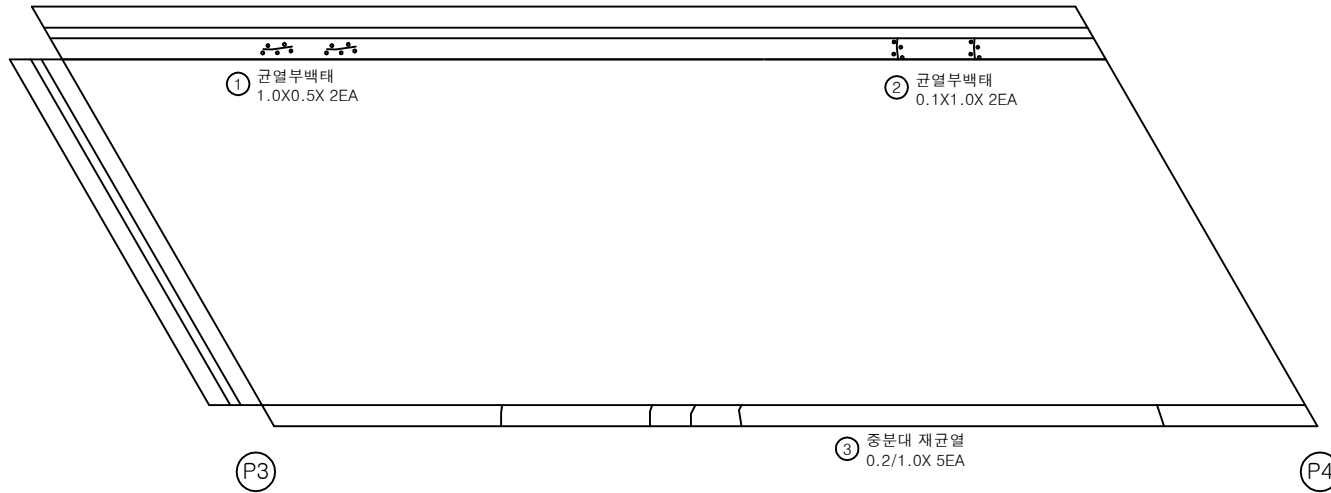
| 번호 | 구분 | 부재 | 손상내용 | 손상현황 | | | | | | 비고 |
|---|---|---|---|---|---|---|---|---|---|---|
| 1 | 19하 | 방호벽 | 균열부백태 | | 1.0 | 0.5 | 1.00 | m <sup>2</sup> | 2 | |
| 2 | 19하 | 방호벽 | 균열부백태 | | 0.1 | 1.0 | 0.20 | m <sup>2</sup> | 2 | |
| 3 | 19하 | 중분대 | 중분대 재균열 | 0.2 | 1.0 | | 5.00 | m | 5 | |

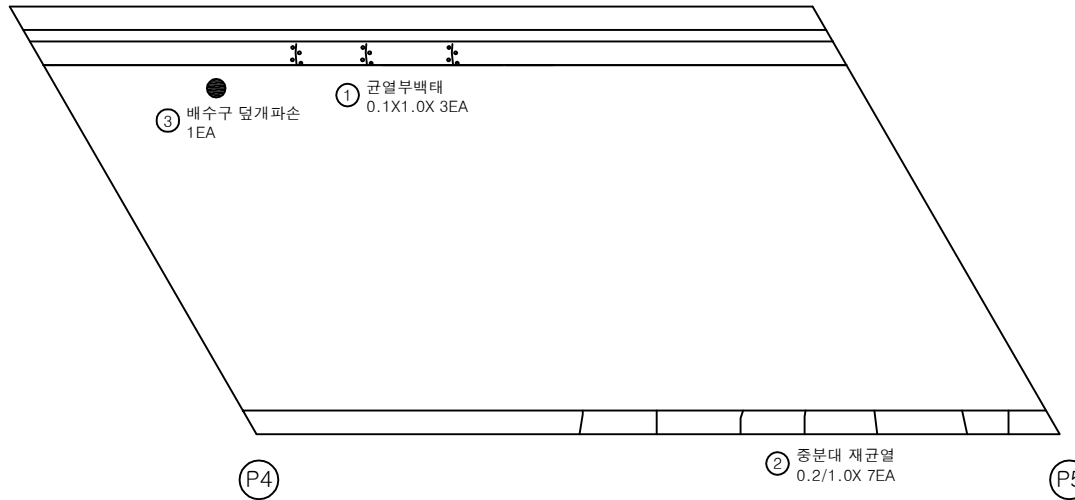
| 번호 | 구분 | 부재 | 손상내용 | 손상현황 | | | | | | 비고 |
|---|---|---|---|---|---|---|---|---|---|---|
| 1 | 19하 | 방호벽 | 균열부백태 | | 0.1 | 1.0 | 0.30 | m <sup>2</sup> | 3 | |
| 2 | 19하 | 중분대 | 중분대 재균열 | 0.2 | 1.0 | | 7.00 | m | 7 | |

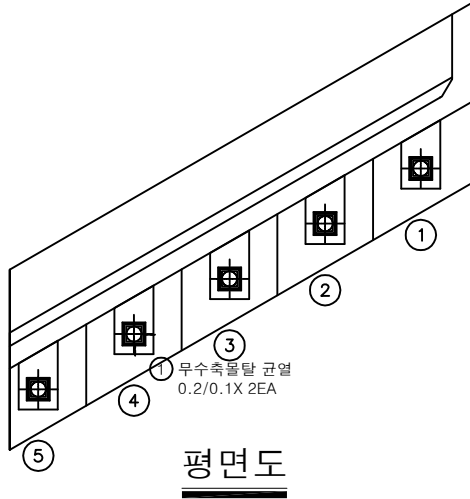
ID : 장곡교(상주방향) 교대 A1

| 번호 | 구분 | 부재 | 손상내용 | 손상현황 | | | | | | 비고 |
|---|---|---|---|---|---|---|---|---|---|---|
| 1 | 19하 | 교량받침 | 무수축물탈 균열 | 0.2 | 0.1 | | 0.20 | m | 2 | 22'상 보수 |
| 3 | 19하 | 교대 | 누수흔적 | | 5.0 | 10.0 | 50.00 | m <sup>2</sup> | 1 | |

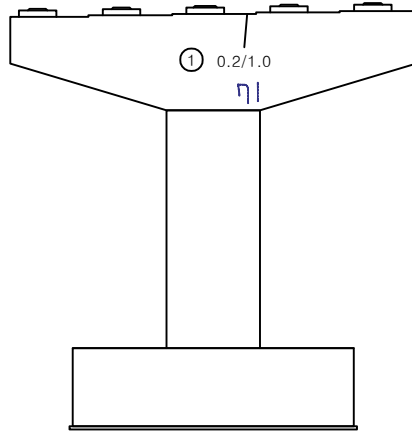
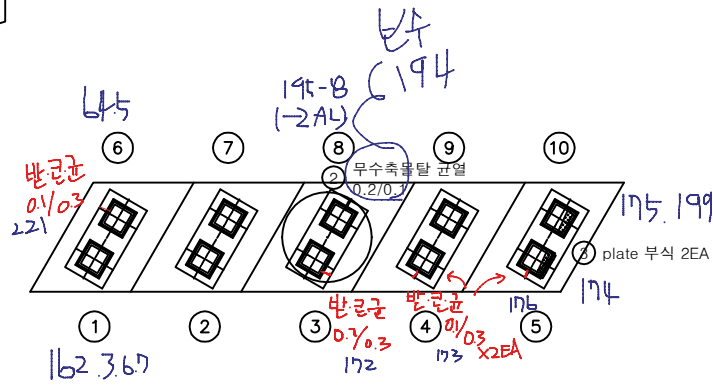
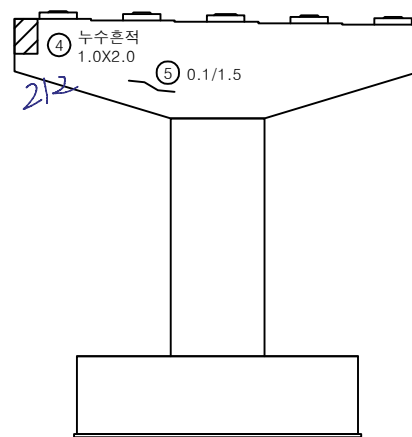
| 번호 | 구분 | 부재 | 손상내용 | 손상현황 | | | | | | 비고 |
|---|---|---|---|---|---|---|---|---|---|---|
| 1 | 19하 | 교각 | 균열(0.3mm미만) | 0.2 | 1.0 | | 1.00 | m | 1 | |
| 2 | 19하 | 교량받침 | 무수축물탈 균열 | 0.2 | 0.1 | | 0.10 | m | 1 | 21'하 보수 |
| 3 | 19하 | 교량받침 | plate 부식 | | | | 2.00 | EA | 2 | |
| 4 | 19하 | 교각 | 누수흔적 | | 1.0 | 2.0 | 2.00 | m <sup>2</sup> | 1 | |
| 5 | 23하 | 교각 | 균열(0.3mm미만) | 0.1 | 1.5 | | 1.50 | m | 1 | |

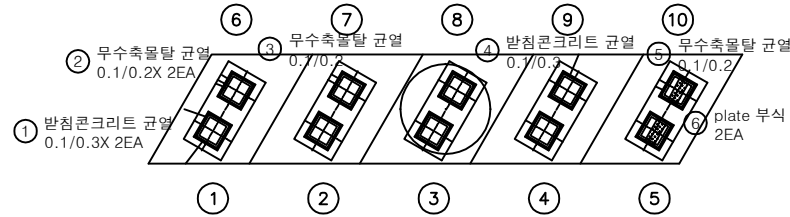
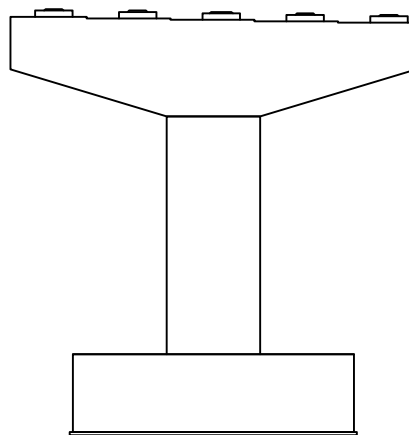
| 번호 | 구분 | 부재 | 손상내용 | 손상현황 | | | | | 비고 |
|---|---|---|---|---|---|---|---|---|---|
| 1 | 19하 | 교량받침 | 받침콘크리트 균열 | 0.1 | 0.3 | | 0.60 | m | 2 |
| 2 | 19하 | 교량받침 | 무수축물탈 균열 | 0.1 | 0.2 | | 0.40 | m | 2 21'하 보수 |
| 3 | 19하 | 교량받침 | 무수축물탈 균열 | 0.1 | 0.2 | | 0.20 | m | 1 21'하 보수 |
| 4 | 19하 | 교량받침 | 받침콘크리트 균열 | 0.1 | 0.3 | | 0.30 | m | 1 |
| 5 | 19하 | 교량받침 | 무수축물탈 균열 | 0.1 | 0.2 | | 0.20 | m | 1 21'하 보수 |
| 6 | 19하 | 교량받침 | plate 부식 | | | | 2.00 | EA | 2 |
| 7 | 23하 | 교각 | 균열(0.3mm미만) | 0.2 | 0.5 | | 2.00 | m | 4 |
| 8 | 23하 | 교각 | 망상균열 | 0.2 | 8.0 | 2.0 | 16.00 | m | 1 |

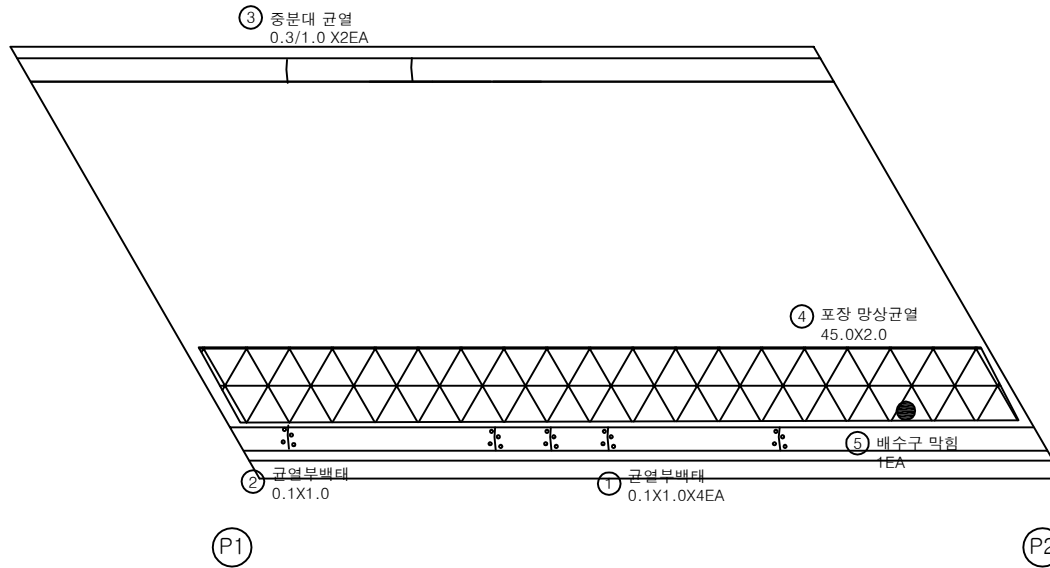
도면번호 01

| 번호 | 구분 | 부재 | 손상내용 | 손상현황 | | | | | 비 고 |
|---|---|---|---|---|---|---|---|---|---|
| 1 | 19하 | 방호벽 | 균열부백대 | | 0.1 | 1.0 | 0.40 | m <sup>2</sup> | 4 |
| 2 | 21하 | 방호벽 | 균열부백대 | | 0.1 | 1.0 | 0.10 | m <sup>2</sup> | 1 |
| 3 | 21하 | 중분대 | 중분대 균열 | 0.3 | 1.0 | | 2.00 | m | 2 |
| 4 | 23하 | 교면포장 | 포장 망상균열 | | 45.0 | 2.0 | 90.00 | m <sup>2</sup> | 1 |
