상주영천고속도로 2024~2025년 시설물 안전점검 용역  
(2025년 상반기 정기안전점검)

# 외 관 조 사 망 도

중들교

2025.04

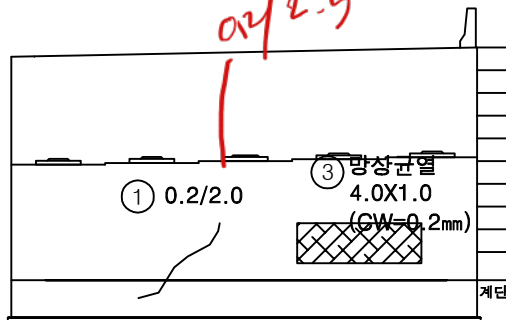
| 번호 | 구분 | 부재 | 손상내용 | 손상현황 | | | | | | 비고 |
|---|---|---|---|---|---|---|---|---|---|---|
| 1 | 19하 | 교대 | 균열(0.3mm미만) | 0.2 | 2.0 | | 2.00 | m | 1 | |
| 2 | 19하 | 교량받침 | plate 부식 | | | | 1.00 | EA | 1 | |
| 3 | 23하 | 교대 | 망상균열 | 0.2 | 4.0 | 1.0 | 4.00 | m | 1 | |

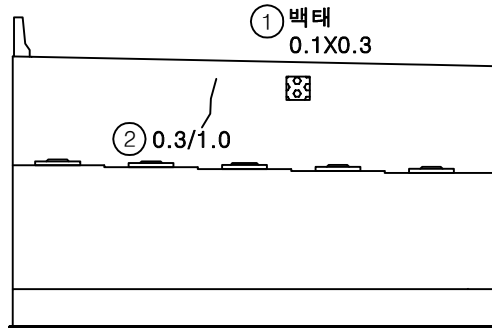
| 번호 | 구분 | 부재 | 손상내용 | 손상현황 | | | | | | 비고 |
|---|---|---|---|---|---|---|---|---|---|---|
| 2 | 24상 | 교대 | 균열(0.3mm이상) | 0.3 | 1.0 | | 1.00 | m | 1 | |

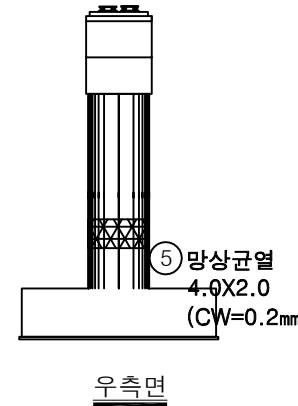
| 번호 | 구분 | 부재 | 손상내용 | 손상현황 | | | | | | 비고 |
|---|---|---|---|---|---|---|---|---|---|---|
| 1 | 19하 | 교각 | 균열(0.3mm이상) | 0.3 | 0.5 | | 0.50 | m | 1 | |
| 2 | 19하 | 교각 | 균열(0.3mm미만) | 0.2 | 2.0 | | 2.00 | m | 1 | |
| 3 | 21하 | 교각 | 균열(0.3mm이상) | 0.3 | 0.5 | | 0.50 | m | 1 | |
| 4 | 19하 | 교각 | 망상균열 | 0.2 | 3.0 | 1.5 | 4.50 | m <sup>2</sup> | 1 | |
| 5 | 19하 | 교각 | 망상균열 | 0.2 | 4.0 | 2.0 | 8.00 | m <sup>2</sup> | 1 | |
| 6 | 19하 | 교각 | 균열(0.3mm미만) | 0.2 | 3.0 | | 3.00 | m | 1 | |
| 7 | 21하 | 교각 | 균열(0.3mm이상) | 0.3 | 1.0 | | 1.00 | m | 1 | |
| 8 | 21하 | 교각 | 망상균열 | 0.2 | 10.0 | 2.0 | 20.00 | m <sup>2</sup> | 1 | |
