상주영천고속도로 2024~2025년 시설물 안전점검 용역  
(2025년 상반기 정기안전점검)

# 외 관 조 사 망 도

중들교

2025.04

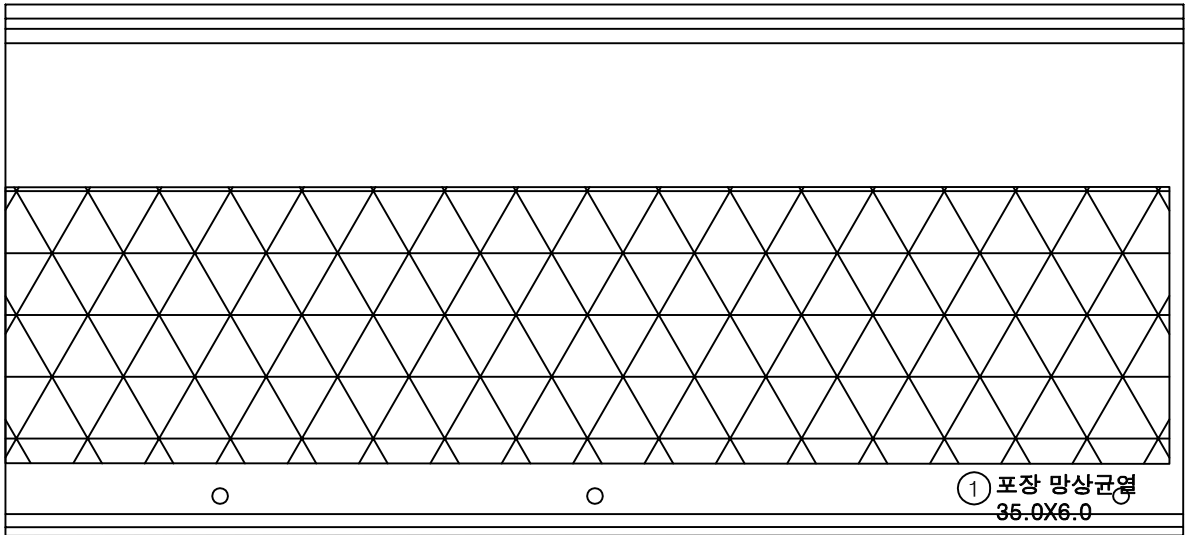
ID : 중들교 교면포장 S2 (상주방향)

| 번호 | 구분 | 부재 | 손상내용 | 손상현황 | | | | | 비 고 |
|---|---|---|---|---|---|---|---|---|---|
| 1 | 19하 | 교면포장 | 포장 망상균열 | | 35.0 | 6.0 | 210.00 | m <sup>2</sup> | 1 |

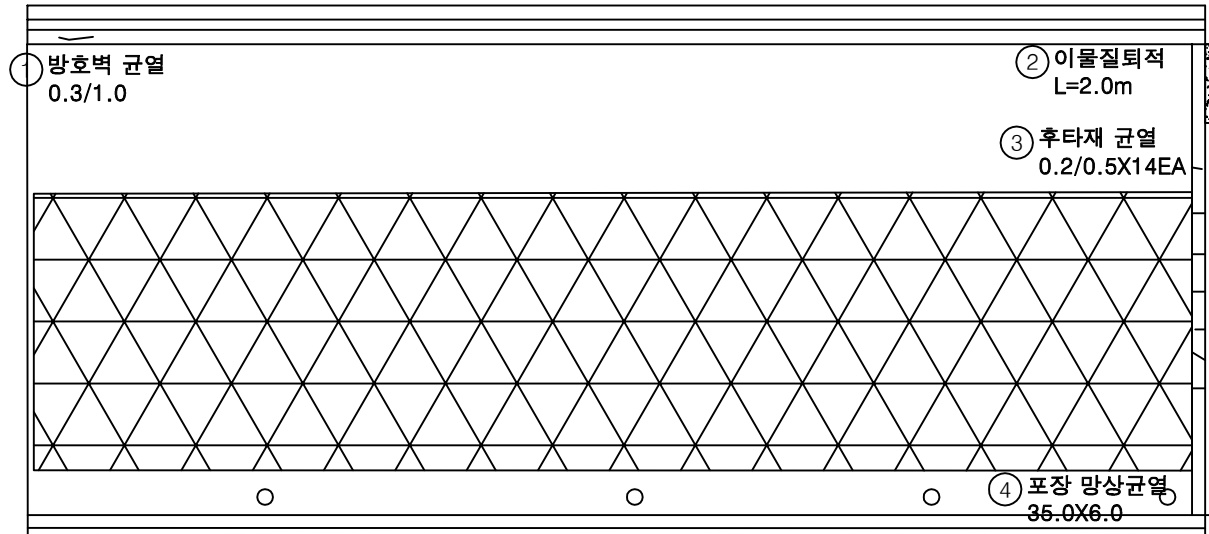
| 번호 | 구분 | 부재 | 손상내용 | 손상현황 | | | | | 비고 |
|---|---|---|---|---|---|---|---|---|---|
| 1 | 19하 | 방호벽 | 방호벽 균열 | 0.3 | 1.0 | | 1.00 | m | 1 |
| 2 | 19하 | 신축이음 | 이물질퇴적 | | 2.0 | | 2.00 | m | 1 |
| 3 | 19하 | 신축이음 | 후타재 균열 | 0.2 | 0.5 | | 7.00 | m | 14 |
| 4 | 19하 | 교면포장 | 포장 망상균열 | | 35.0 | 6.0 | 210.00 | m² | 1 |

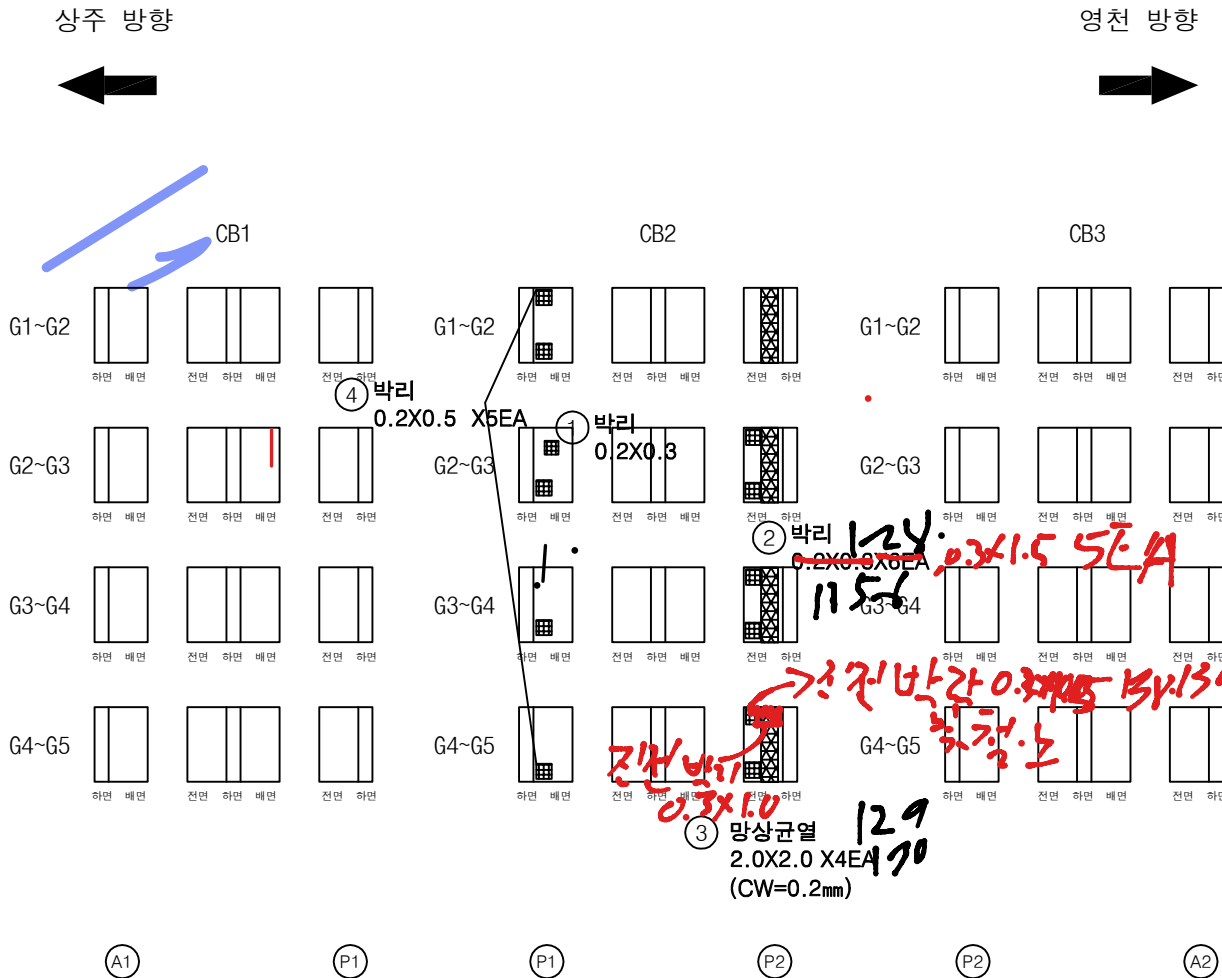
ID : 중들교 가로보 S1~S3 (상주방향)

| 번호 | 구분 | 부재 | 손상내용 | 손상현황 | | | | | | 비고 |
|---|---|---|---|---|---|---|---|---|---|---|
| 1 | 19하 | 가로보 | 박리 | | 0.2 | 0.3 | 0.06 | m <sup>2</sup> | 1 | |
| 2 | 19하 | 가로보 | 박리 | | 0.2 | 0.3 | 0.36 | m <sup>2</sup> | 6 | |
| 3 | 19하 | 가로보 | 망상균열 | 0.2 | 2.0 | 2.0 | 16.00 | m <sup>2</sup> | 4 | |
| 4 | 23하 | 가로보 | 박리 | | 0.2 | 0.5 | 0.50 | m <sup>2</sup> | 5 | |

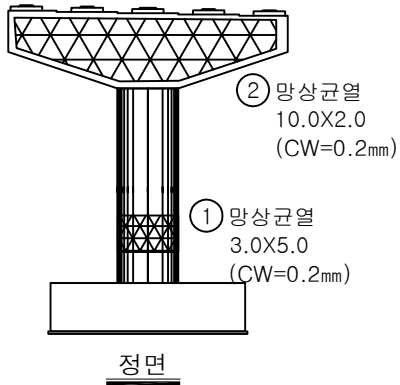
| 번호 | 구분 | 부재 | 손상내용 | 손상현황 | | | | | | 비 고 |
|---|---|---|---|---|---|---|---|---|---|---|
| 1 | 21하 | 교각 | 망상균열 | 0.2 | 3.0 | 5.0 | 15.00 | m | 1 | |
| 2 | 21하 | 교각 | 망상균열 | 0.2 | 10.0 | 2.0 | 20.00 | m | 1 | |
| 3 | 23하 | 교각 | 망상균열 | 0.2 | 10.0 | 2.0 | 20.00 | m | 1 | |

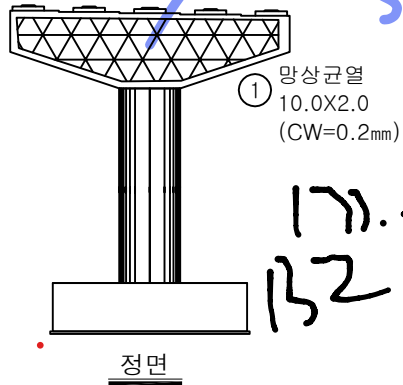
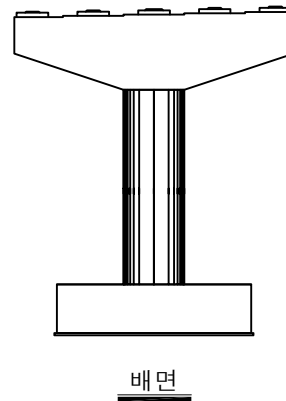
| 번호 | 구분 | 부재 | 손상내용 | 손상현황 | | | | | | 비고 |
|---|---|---|---|---|---|---|---|---|---|---|
| 1 | 21하 | 교각 | 망상균열 | 0.2 | 10.0 | 2.0 | 20.00 | m | 1 | |

131  
무수축분탕 박리  
0.1X0.6

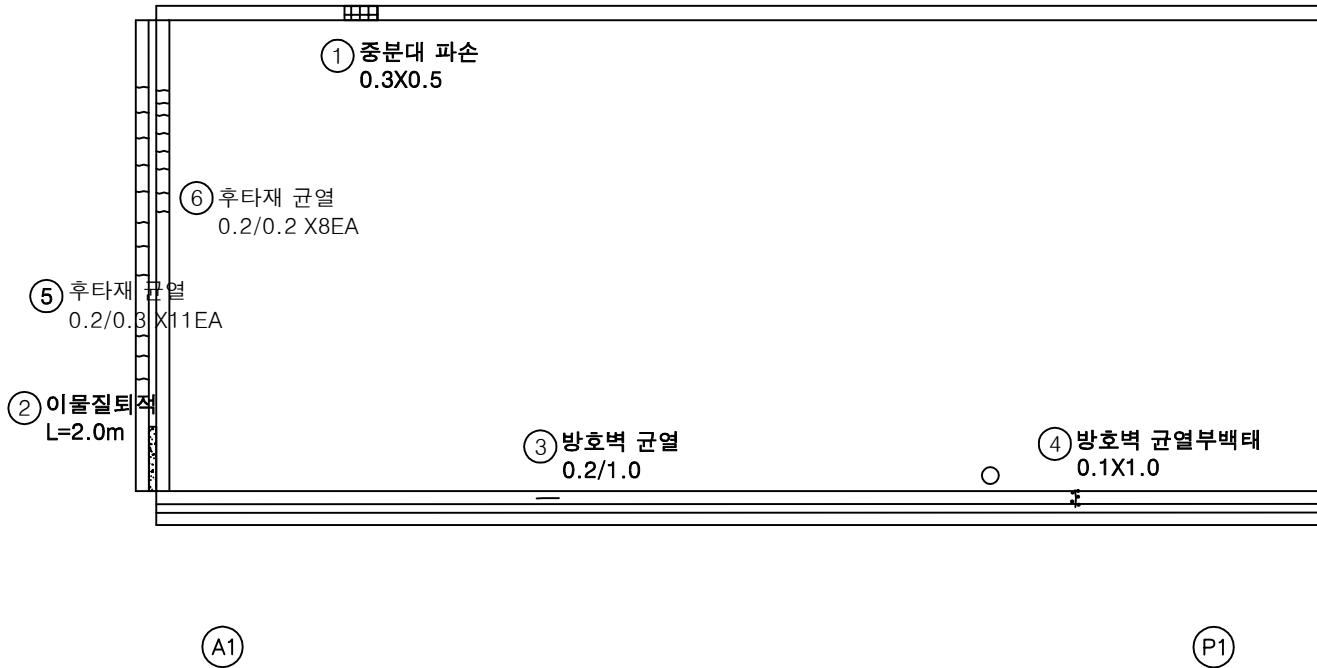
| 번호 | 구분 | 부재 | 손상내용 | 손상현황 | | | | | | 비 고 |
|---|---|---|---|---|---|---|---|---|---|---|
| 1 | 19하 | 중분대 | 중분대 파손 | | 0.3 | 0.5 | 0.15 | m <sup>2</sup> | 1 | 손상변경 |
| 3 | 19하 | 방호벽 | 방호벽 균열 | 0.2 | 1.0 | | 1.00 | m | 1 | |
| 4 | 19하 | 방호벽 | 균열부백태 | | 0.1 | 1.0 | 0.10 | m <sup>2</sup> | 1 | |
| 5 | 21하 | 신속이음 | 후타재 균열 | 0.2 | 0.3 | | 3.30 | m | 11 | |
| 6 | 21하 | 신속이음 | 후타재 균열 | 0.2 | 0.2 | | 1.60 | m | 8 | |

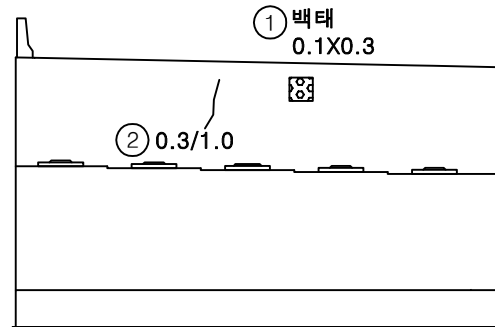
| 번호 | 구분 | 부재 | 손상내용 | 손상현황 | | | | | | 비고 |
|---|---|---|---|---|---|---|---|---|---|---|
| 2 | 24상 | 교대 | 균열(0.3mm이상) | 0.3 | 1.0 | | 1.00 | m | 1 | |

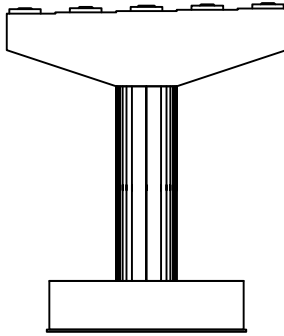
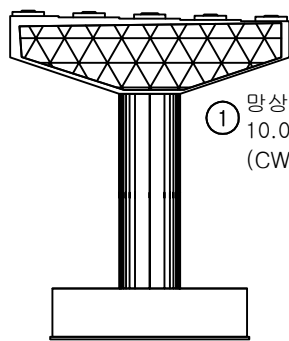
ID : 중등교 교각 P1 (영천방향)

① 망상균열  
10.0X2.0  
(CW=0.2mm)

| 번호 | 구분 | 부재 | 손상내용 | 손상현황 | | | | | | 비고 |
|---|---|---|---|---|---|---|---|---|---|---|
| 1 | 21하 | 교각 | 망상균열 | 0.2 | 10.0 | 2.0 | 20.00 | m | 1 | |

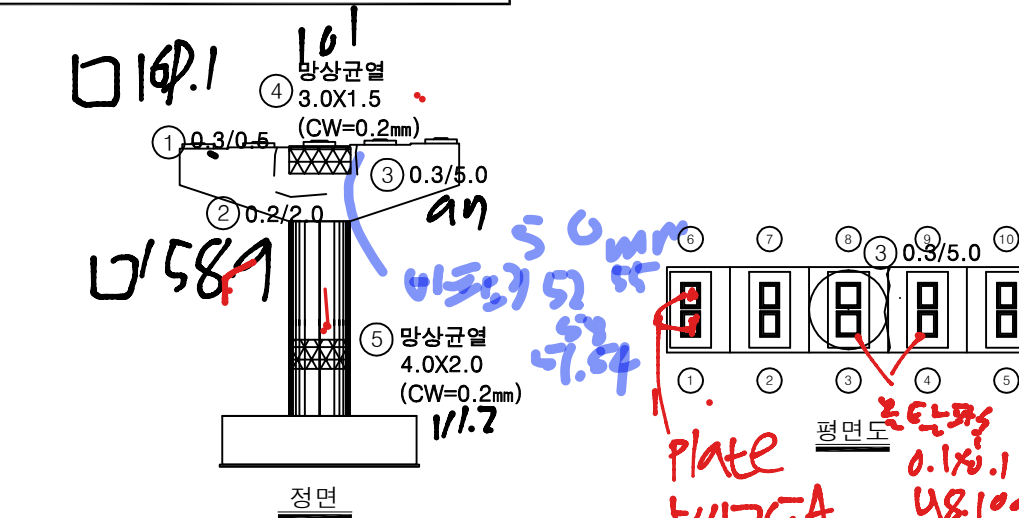
| 번호 | 구분 | 부재 | 손상내용 | 손상현황 | | | | | 비고 |
|---|---|---|---|---|---|---|---|---|---|
| 1 | 19하 | 교각 | 균열(0.3mm이상) | 0.3 | 0.5 | | 0.50 | m | 1 |
| 2 | 19하 | 교각 | 균열(0.3mm미만) | 0.2 | 2.0 | | 2.00 | m | 1 |
| 3 | 21하 | 교각 | 균열(0.3mm이상) | 0.3 | 0.5 | | 0.50 | m | 1 |
| 4 | 19하 | 교각 | 망상균열 | 0.2 | 3.0 | 1.5 | 4.50 | m² | 1 |
| 5 | 19하 | 교각 | 망상균열 | 0.2 | 4.0 | 2.0 | 8.00 | m² | 1 |
| 6 | 19하 | 교각 | 균열(0.3mm미만) | 0.2 | 3.0 | | 3.00 | m | 1 |
| 7 | 21하 | 교각 | 균열(0.3mm이상) | 0.3 | 1.0 | | 1.00 | m | 1 |
| 8 | 21하 | 교각 | 망상균열 | 0.2 | 10.0 | 2.0 | 20.00 | m² | 1 |
