상주영천고속도로 2024~2025년 시설물 안전점검 용역  
(2025년 상반기 정기안전점검)

# 외 관 조 사 망 도

중들교

2025.04

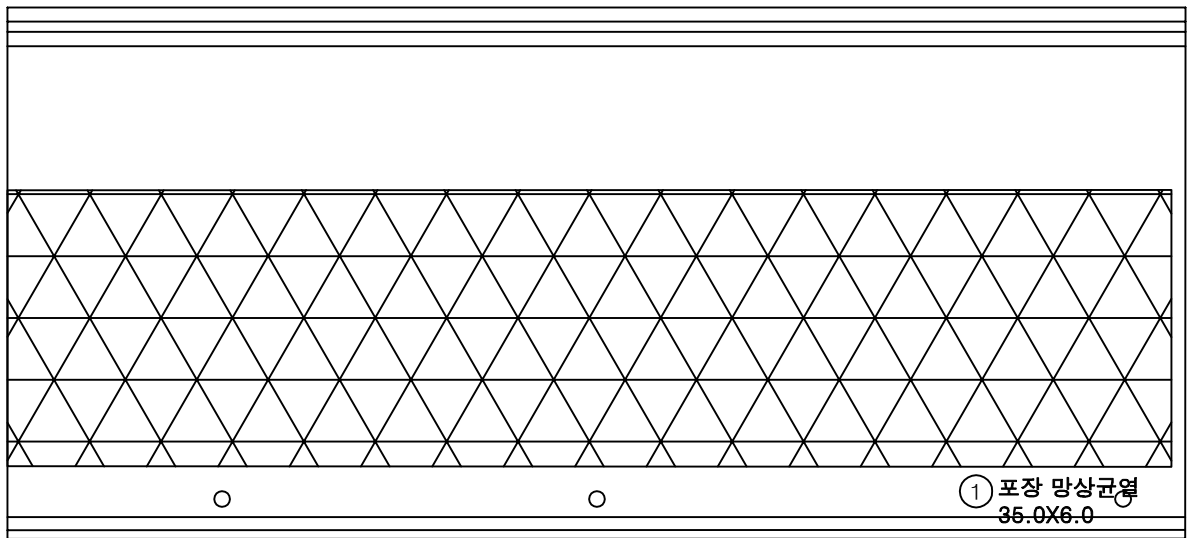
| 번호 | 구분 | 부재 | 손상내용 | 손상현황 | | | | | | 비 고 |
|---|---|---|---|---|---|---|---|---|---|---|
| 1 | 19하 | 교면포장 | 포장 망상균열 | | 35.0 | 6.0 | 210.00 | m <sup>2</sup> | 1 | |

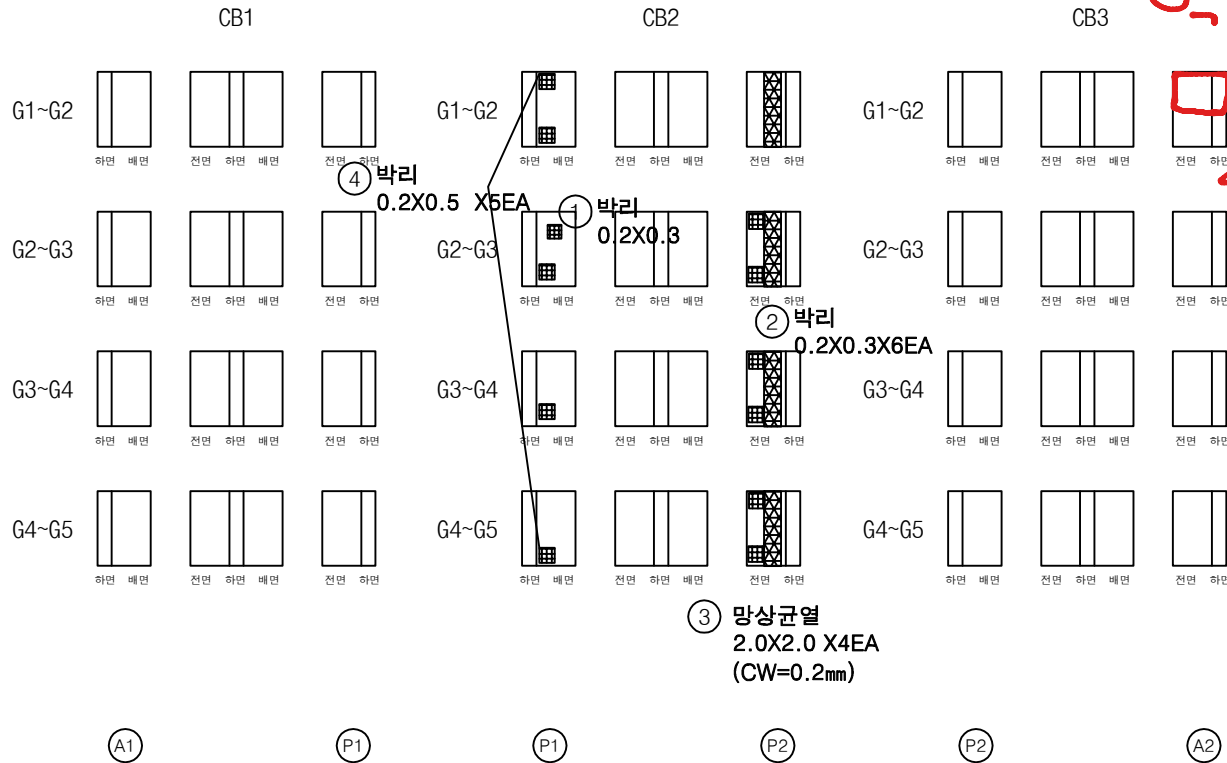
| 번호 | 구분 | 부재 | 손상내용 | 손상현황 | | | | | | 비고 |
|---|---|---|---|---|---|---|---|---|---|---|
| 3 | 19하 | 가로보 | 망상균열 | 0.2 | 2.0 | 2.0 | 16.00 | m <sup>2</sup> | 4 | |

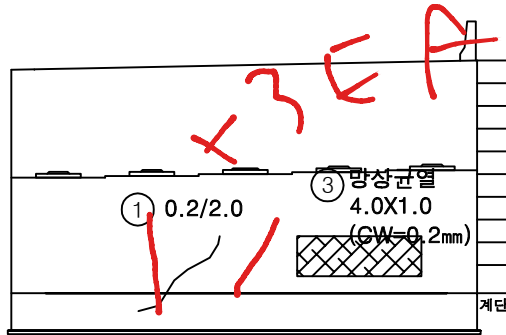
| 번호 | 구분 | 부재 | 손상내용 | 손상현황 | | | | | | 비고 |
|---|---|---|---|---|---|---|---|---|---|---|
| 1 | 19하 | 교대 | 균열(0.3mm미만) | 0.2 | 2.0 | | 2.00 | m | 1 | |
| 2 | 19하 | 교량방침 | plate 부식 | | | | 1.00 | EA | 1 | |
| 3 | 23하 | 교대 | 망상균열 | 0.2 | 4.0 | 1.0 | 4.00 | m | 1 | |

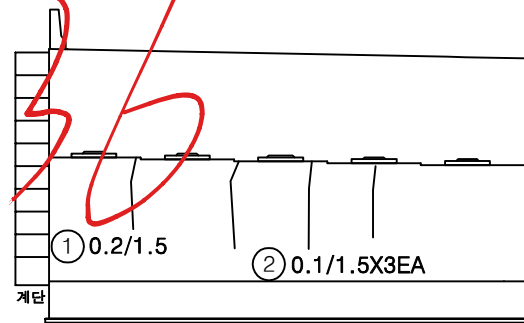
| 번호 | 구분 | 부재 | 손상내용 | 손상현황 | | | | | | 비고 |
|---|---|---|---|---|---|---|---|---|---|---|
| 1 | 19하 | 교대 | 균열(0.3mm미만) | 0.2 | 1.5 | | 1.50 | m | 1 | |
| 2 | 19하 | 교대 | 균열(0.3mm미만) | 0.1 | 1.5 | | 4.50 | m | 3 | |

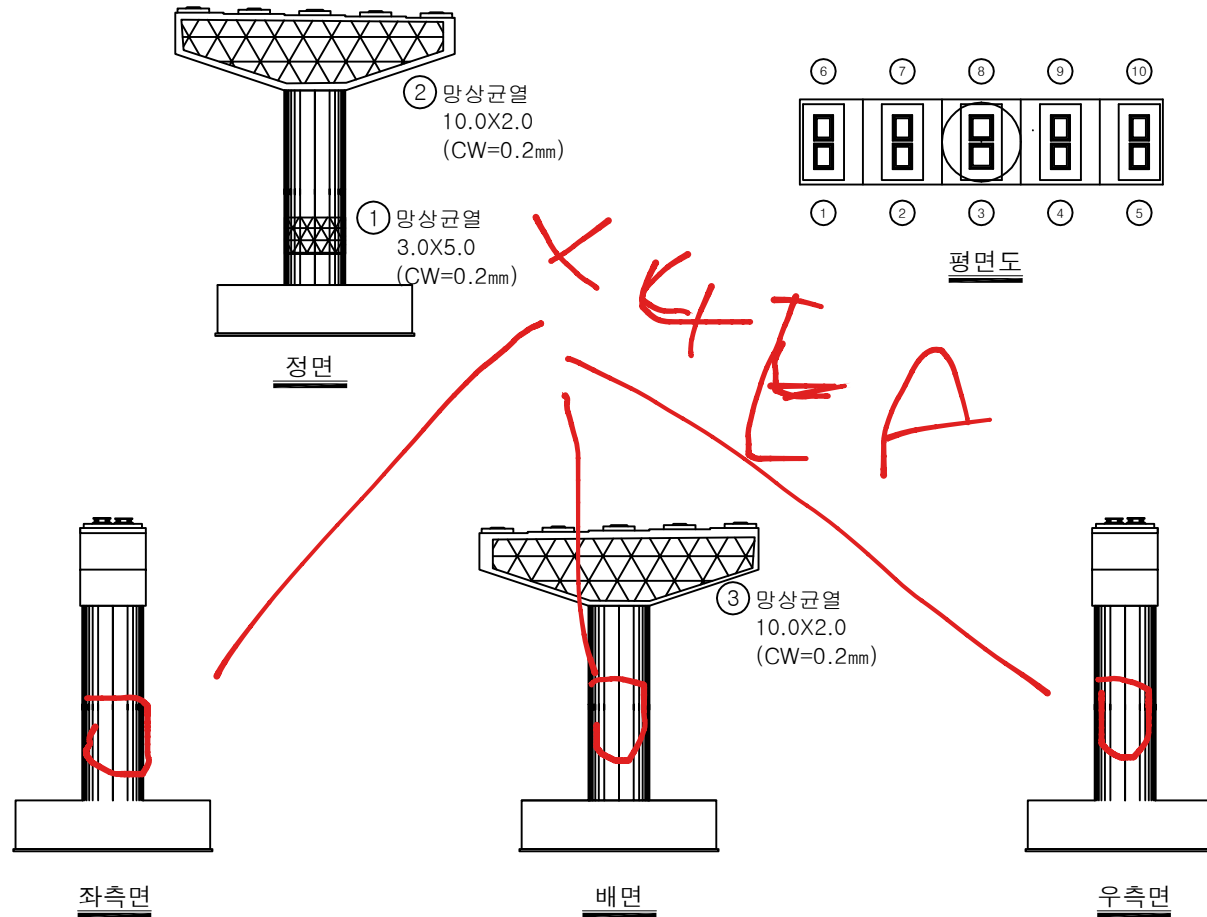
| 번호 | 구분 | 부재 | 손상내용 | 손상현황 | | | | | | 비 고 |
|---|---|---|---|---|---|---|---|---|---|---|
| 1 | 21하 | 교각 | 망상균열 | 0.2 | 3.0 | 5.0 | 15.00 | m | 1 | |
| 2 | 21하 | 교각 | 망상균열 | 0.2 | 10.0 | 2.0 | 20.00 | m | 1 | |
| 3 | 23하 | 교각 | 망상균열 | 0.2 | 10.0 | 2.0 | 20.00 | m | 1 | |

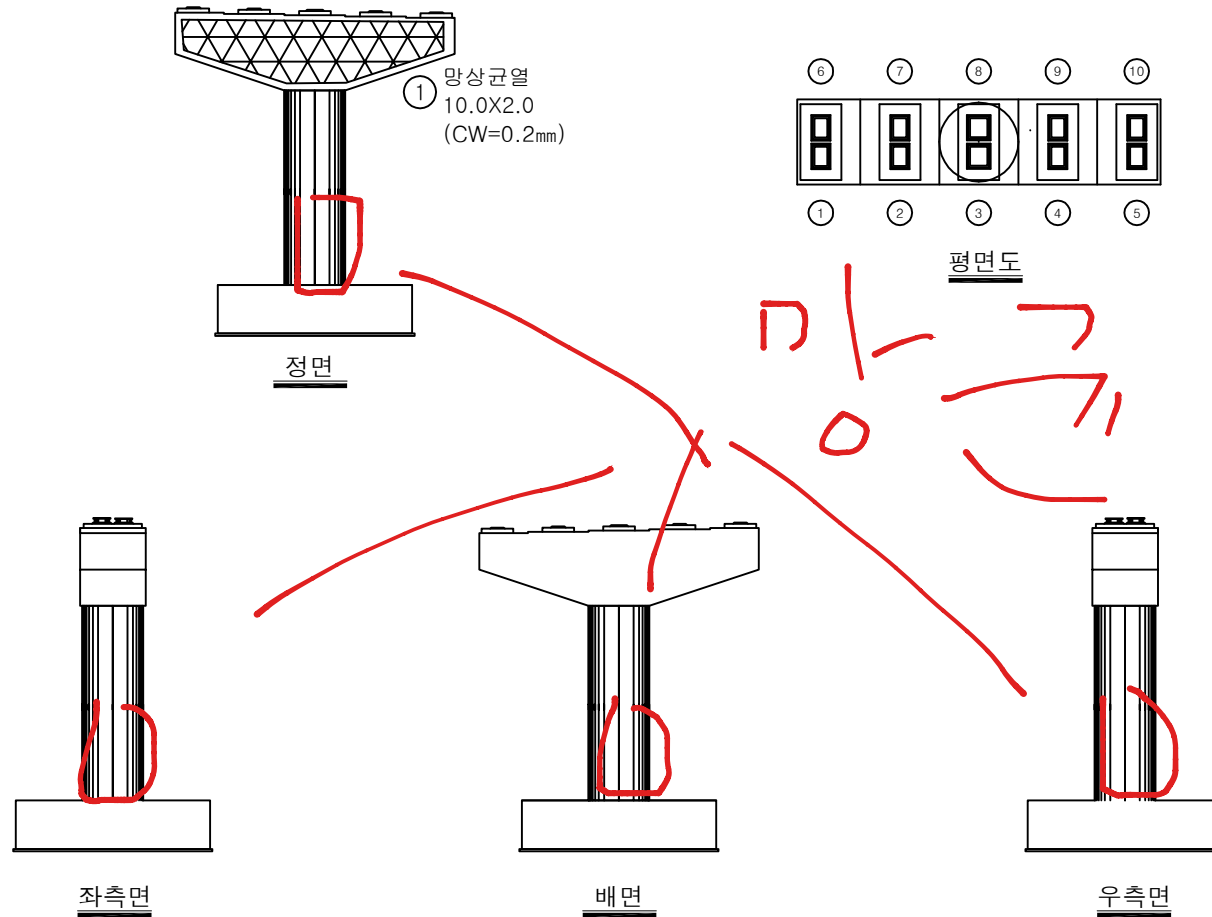
| 번호 | 구분 | 부재 | 손상내용 | 손상현황 | | | | | | 비고 |
|---|---|---|---|---|---|---|---|---|---|---|
| 1 | 21하 | 교각 | 망상균열 | 0.2 | 10.0 | 2.0 | 20.00 | m | 1 | |

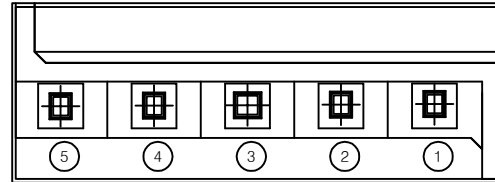
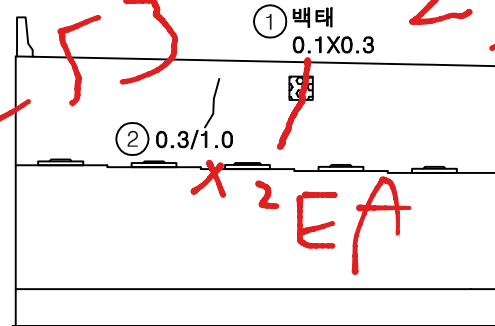
| 번호 | 구분 | 부재 | 손상내용 | 손상현황 | | | | | | 비고 |
|---|---|---|---|---|---|---|---|---|---|---|
| 2 | 24상 | 교대 | 균열(0.3mm이상) | 0.3 | 1.0 | | 1.00 | m | 1 | |

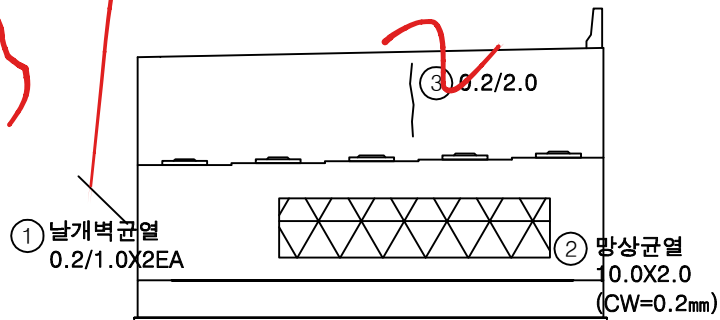
| 번호 | 구분 | 부재 | 손상내용 | 손상현황 | | | | | | 비고 |
|---|---|---|---|---|---|---|---|---|---|---|
| 1 | 19하 | 교대 | 날개벽 균열 | 0.2 | 1.0 | | 2.00 | m | 2 | |
| 2 | 19하 | 교대 | 망상균열 | 0.2 | 10.0 | 2.0 | 20.00 | m <sup>2</sup> | 1 | |
| 3 | 23하 | 교대 | 균열(0.3mm미만) | 0.2 | 2.0 | | 2.00 | m | 1 | |

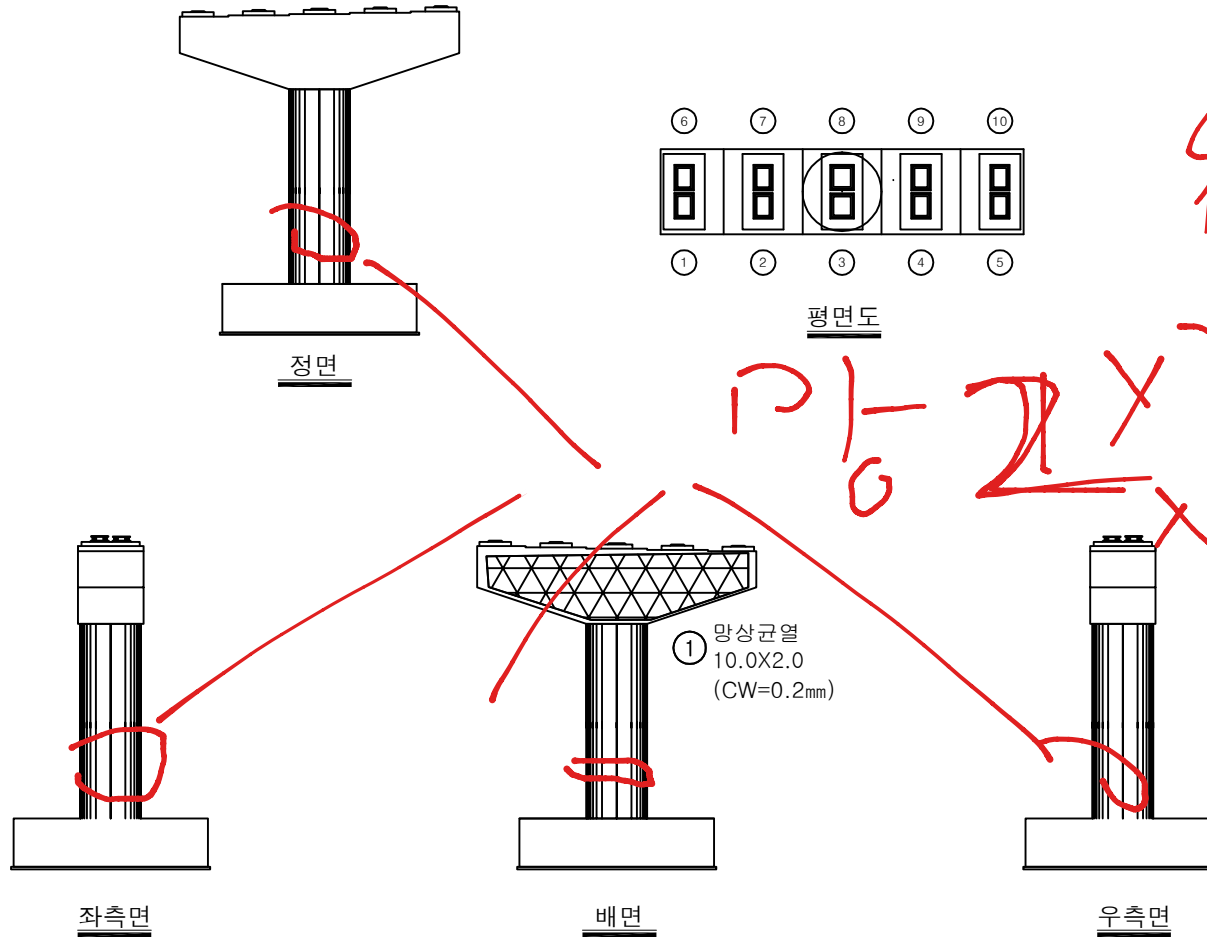
| 번호 | 구분 | 부재 | 손상내용 | 손상현황 | | | | | | 비고 |
|---|---|---|---|---|---|---|---|---|---|---|
| 1 | 21하 | 교각 | 망상균열 | 0.2 | 10.0 | 2.0 | 20.00 | m | 1 | |

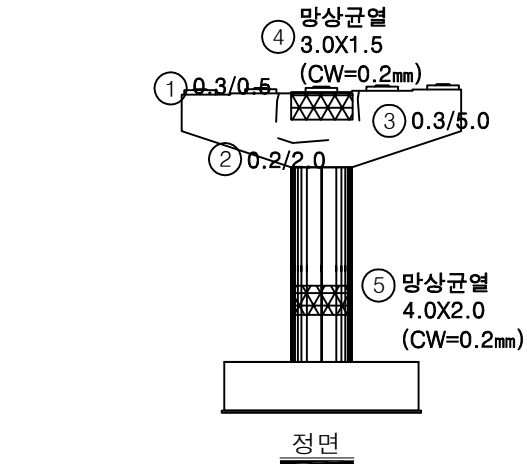
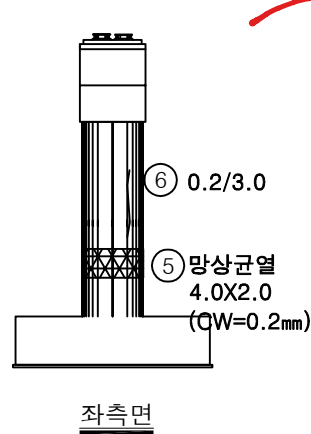
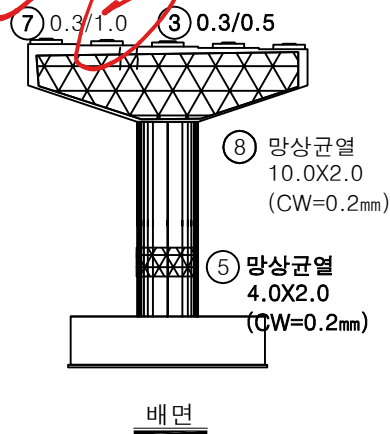
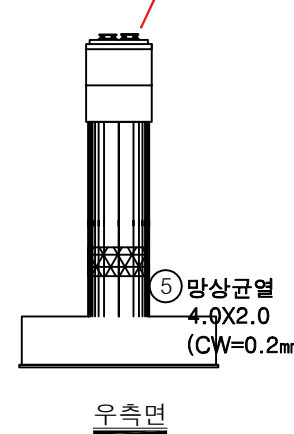
| 번호 | 구분 | 부재 | 손상내용 | 손상현황 | | | | | | 비고 |
|---|---|---|---|---|---|---|---|---|---|---|
| 1 | 19하 | 교각 | 균열(0.3mm이상) | 0.3 | 0.5 | | 0.50 | m | 1 | |
| 2 | 19하 | 교각 | 균열(0.3mm미만) | 0.2 | 2.0 | | 2.00 | m | 1 | |
| 3 | 21하 | 교각 | 균열(0.3mm이상) | 0.3 | 0.5 | | 0.50 | m | 1 | |
| 4 | 19하 | 교각 | 망상균열 | 0.2 | 3.0 | 1.5 | 4.50 | m <sup>2</sup> | 1 | |
| 5 | 19하 | 교각 | 망상균열 | 0.2 | 4.0 | 2.0 | 8.00 | m <sup>2</sup> | 1 | |
| 6 | 19하 | 교각 | 균열(0.3mm미만) | 0.2 | 3.0 | | 3.00 | m | 1 | |
| 7 | 21하 | 교각 | 균열(0.3mm이상) | 0.3 | 1.0 | | 1.00 | m | 1 | |
| 8 | 21하 | 교각 | 망상균열 | 0.2 | 10.0 | 2.0 | 20.00 | m <sup>2</sup> | 1 | |
