상주영천고속도로 2024~2025년 시설물 안전점검 용역  
(2025년 상반기 정기안전점검)

# 외 관 조 사 망 도

군위 JCT R-C교

2025.04

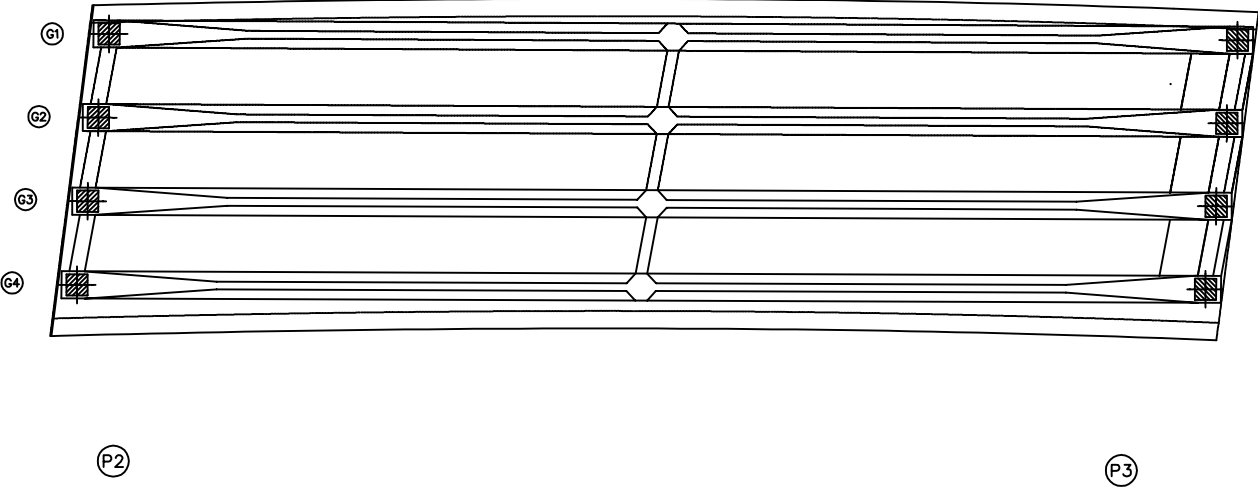
| 번호 | 구분 | 부재 | 손상내용 | 손상현황 | | | | | | 비고 |
|---|---|---|---|---|---|---|---|---|---|---|
| 1 | 23하 | 바닥판 | 파손 | | 0.1 | 0.2 | 0.02 | m <sup>2</sup> | 1 | |

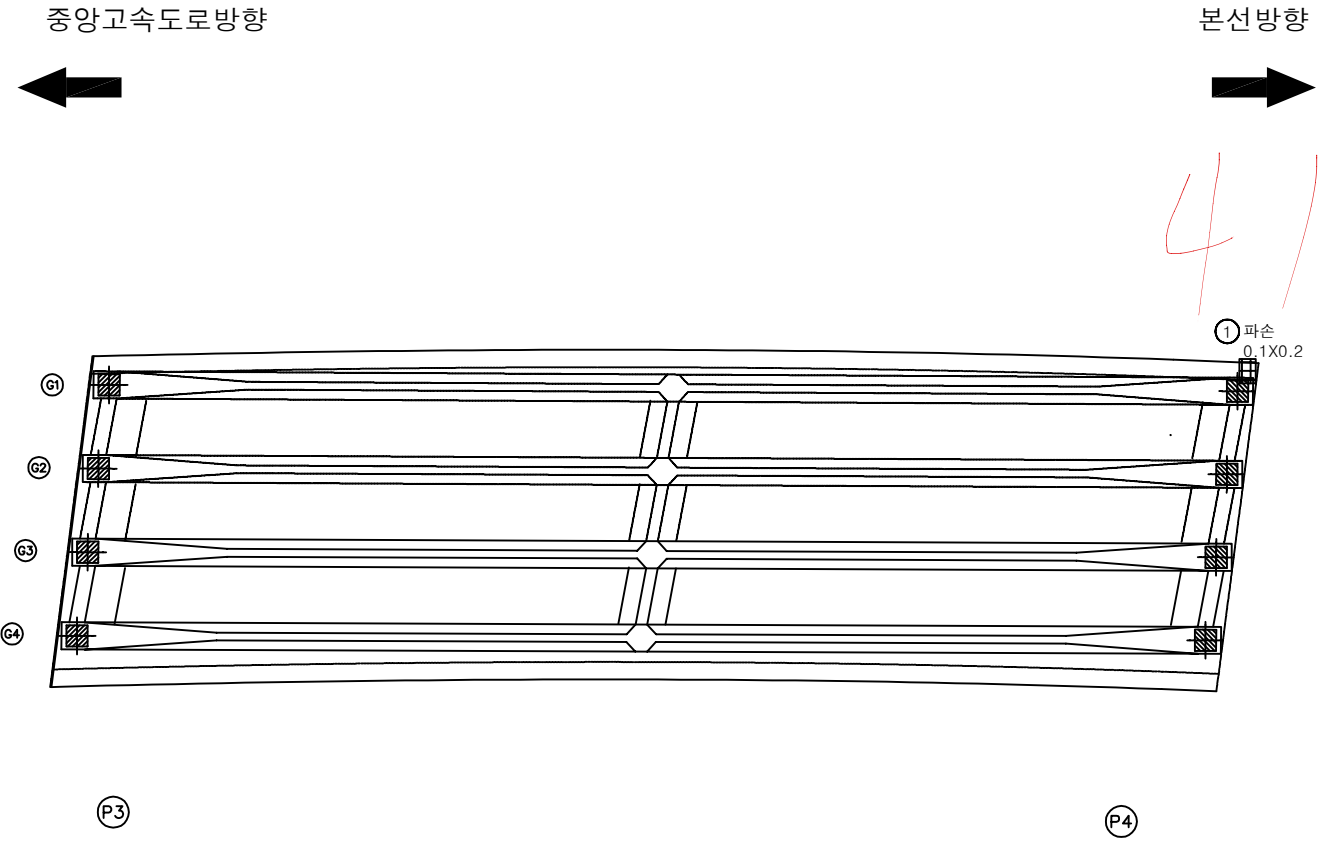
12

| 번호 | 구분 | 부재 | 손상내용 | 손상현황 | | | | | | 비고 |
|---|---|---|---|---|---|---|---|---|---|---|
| 1 | 19하 | 바닥판 | 파손 | | 0.1 | 0.5 | 0.05 | m <sup>2</sup> | 1 | |
| 2 | 23하 | 바닥판 | 파손 | | 0.1 | 0.1 | 0.01 | m <sup>2</sup> | 1 | |

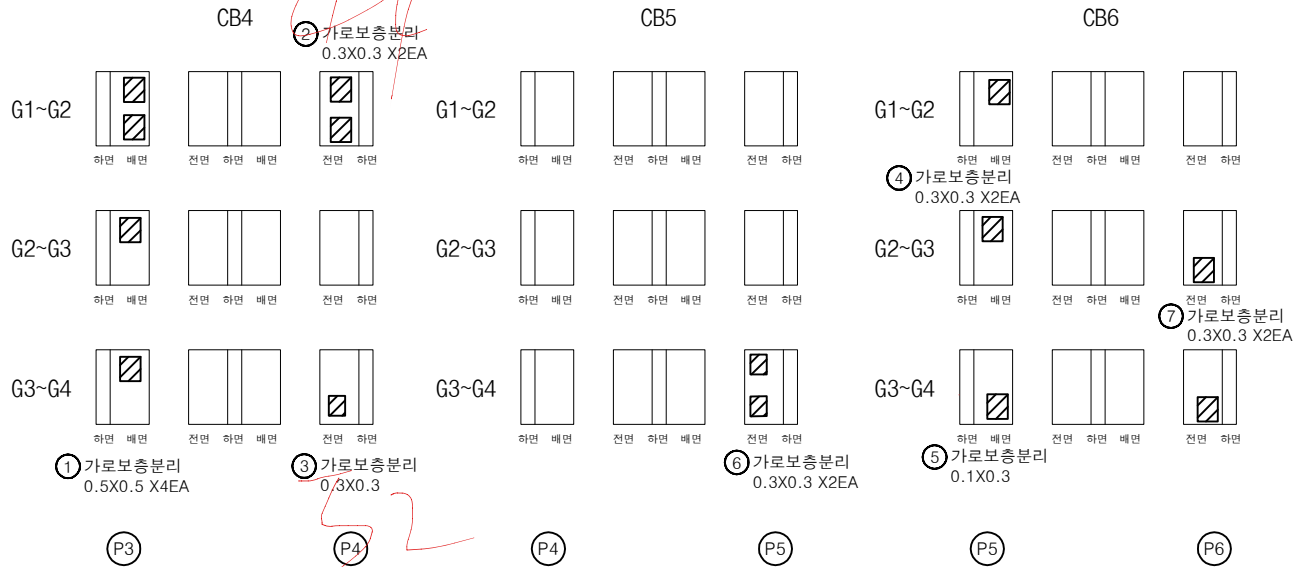
| 번호 | 구분 | 부재 | 손상내용 | 손상현황 | | | | | | 비고 |
|---|---|---|---|---|---|---|---|---|---|---|
| 1 | 21하 | 가로보 | 충분리 | | 0.5 | 0.5 | 1.00 | ㎡ | 4 | |
| 2 | 21하 | 가로보 | 충분리 | | 0.3 | 0.3 | 0.18 | ㎡ | 2 | 23하 보수 |
| 3 | 21하 | 가로보 | 충분리 | | 0.3 | 0.3 | 0.09 | ㎡ | 1 | 23하 보수 |
| 4 | 21하 | 가로보 | 충분리 | | 0.3 | 0.3 | 0.18 | ㎡ | 2 | |
| 5 | 21하 | 가로보 | 충분리 | | 0.1 | 0.3 | 0.03 | ㎡ | 1 | |
| 6 | 23상 | 가로보 | 충분리 | | 0.3 | 0.3 | 0.18 | ㎡ | 2 | |
| 7 | 24하 | 가로보 | 충분리 | | 0.3 | 0.3 | 0.18 | ㎡ | 2 | |

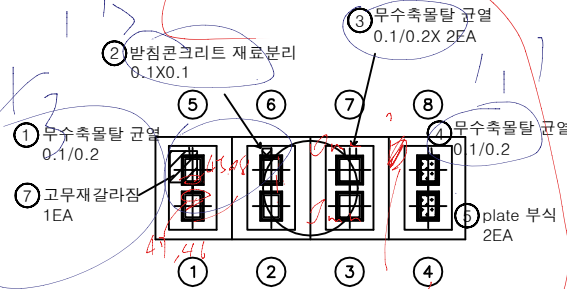
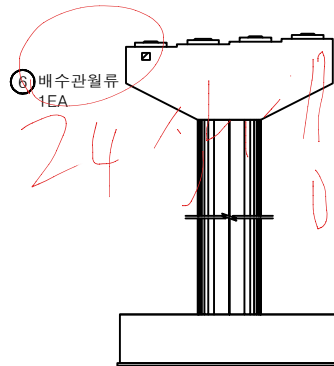
| 번호 | 구분 | 부재 | 손상내용 | 손상현황 | | | | | | 비 고 |
|---|---|---|---|---|---|---|---|---|---|---|
| 1 | 19하 | 교량방침 | 무수축물탈 균열 | 0.1 | 0.2 | | 0.20 | m | 1 | 20'상 보수 |
| 2 | 19하 | 교량방침 | 받침콘크리트 재료분리 | | 0.1 | 0.1 | 0.01 | m <sup>2</sup> | 1 | 20'상 보수 |
| 3 | 19하 | 교량방침 | 무수축물탈 균열 | 0.1 | 0.2 | | 0.20 | m | 1 | 20'상 보수 |
| 4 | 19하 | 교량방침 | 무수축물탈 균열 | 0.1 | 0.2 | | 0.20 | m | 1 | 20'상 보수 |
| 5 | 19하 | 교량방침 | plate 부식 | | | | 2.00 | EA | 2 | |
| 6 | 21하 | 배수시설 | 배수관 율류 | | | | 1.00 | EA | 1 | |
| 7 | 23상 | 교량방침 | 고무재 갈라짐 | | | | 1.00 | EA | 1 | |
