상주영천고속도로 2024~2025년 시설물 안전점검 용역  
(2025년 상반기 정기안전점검)

# 외 관 조 사 망 도

군위 JCT R-C교

2025.04

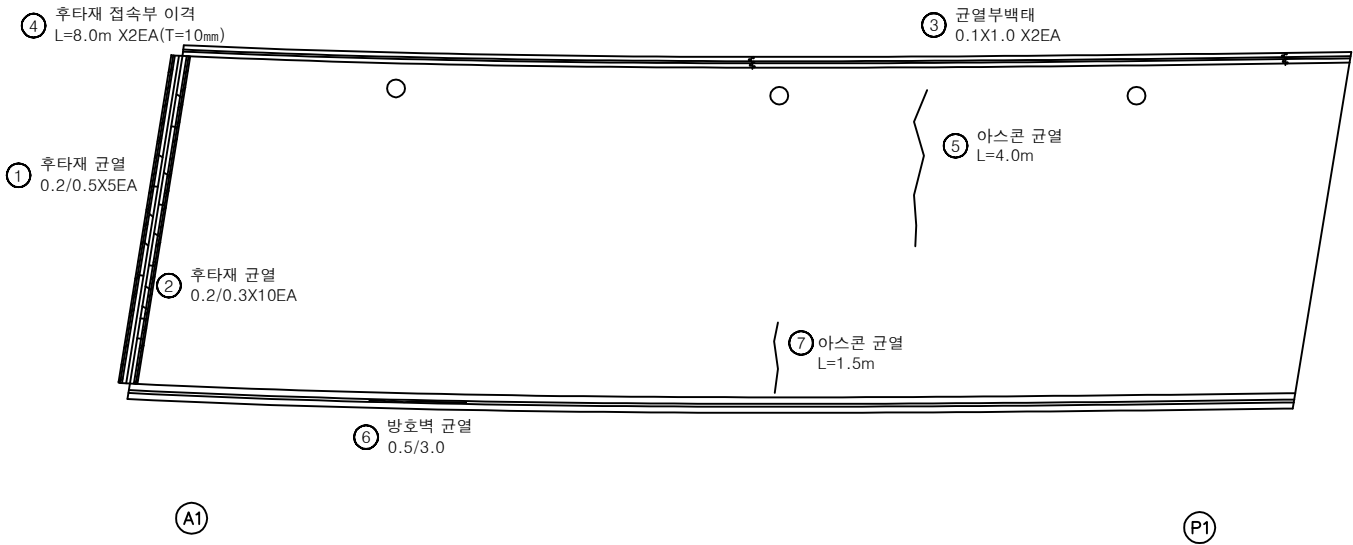
| 도면번호 | 01 |

| 번호 | 구분 | 부재 | 손상내용 | 손상현황 | | | | | | 비 고 |
|---|---|---|---|---|---|---|---|---|---|---|
| 1 | 19하 | 신속이음 | 후타재 균열 | 0.2 | 0.5 | | 2.50 | m | 5 | |
| 2 | 19하 | 신속이음 | 후타재 균열 | 0.2 | 0.3 | | 3.00 | m | 10 | |
| 3 | 21하 | 방호벽 | 균열부백태 | | 0.1 | 1.0 | 0.20 | m <sup>2</sup> | 2 | |
| 4 | 23하 | 교면포장 | 후타재 접속부 이격 | | 8.0 | | 16.00 | m | 2 | |
| 5 | 23하 | 교면포장 | 아스콘 균열 | | 4.0 | | 4.00 | m | 1 | |
| 6 | 23하 | 방호벽 | 방호벽 균열 | 0.5 | 3.0 | | 3.00 | m | 1 | |
| 7 | 24상 | 교면포장 | 아스콘 균열 | | 1.5 | | 1.50 | m | 1 | |

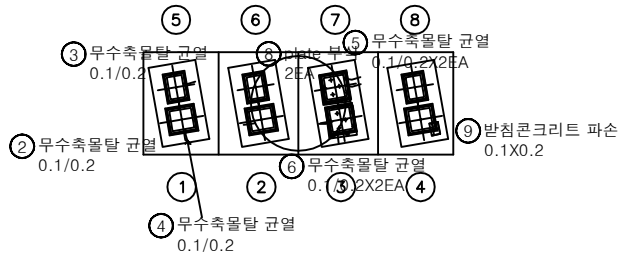
① 망상균열  
6.0X2.0  
(CW=0.2mm)  
123

| 번호 | 구분 | 부재 | 손상내용 | 손상현황 | | | | | | 비고 |
|---|---|---|---|---|---|---|---|---|---|---|
| 1 | 19하 | 교각 | 망상균열 | 0.2 | 6.0 | 2.0 | 12.00 | m | 1 | 24상 보수 |
| 2 | 19하 | 교량방침 | 무수축물탈 균열 | 0.1 | 0.2 | | 0.20 | m | 1 | 20상 보수 |
| 8 | 23상 | 교량방침 | plate 부식 | | | | 2.00 | EA | 2 | |
