상주영천고속도로 2024~2025년 시설물 안전점검 용역  
(2025년 상반기 정기안전점검)

# 외 관 조 사 망 도

군위 JCT R-C교

2025.04

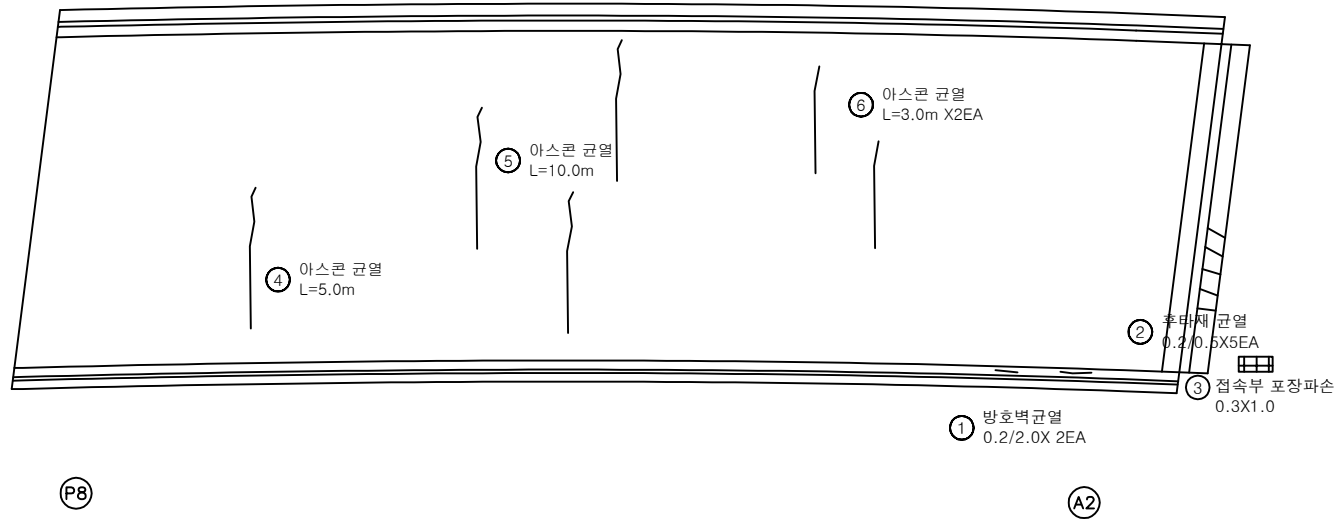
| 번호 | 구분 | 부재 | 손상내용 | 손상현황 | | | | | | 비 고 |
|---|---|---|---|---|---|---|---|---|---|---|
| 1 | 19하 | 방호벽 | 방호벽 균열 | 0.2 | 2.0 | | 4.00 | m | 2 | |
| 2 | 19하 | 신속이음 | 후타재 균열 | 0.2 | 0.5 | | 2.50 | m | 5 | |
| 3 | 19하 | 교면포장 | 접속부 포장파손 | | 0.3 | 1.0 | 0.30 | m <sup>2</sup> | 1 | |
| 4 | 21하 | 교면포장 | 아스콘 균열 | | 5.0 | | 5.00 | m | 1 | |
| 5 | 21하 | 교면포장 | 아스콘 균열 | | 10.0 | | 10.00 | m | 1 | |
| 6 | 22하 | 교면포장 | 아스콘 균열 | | 3.0 | | 6.00 | m | 2 | |

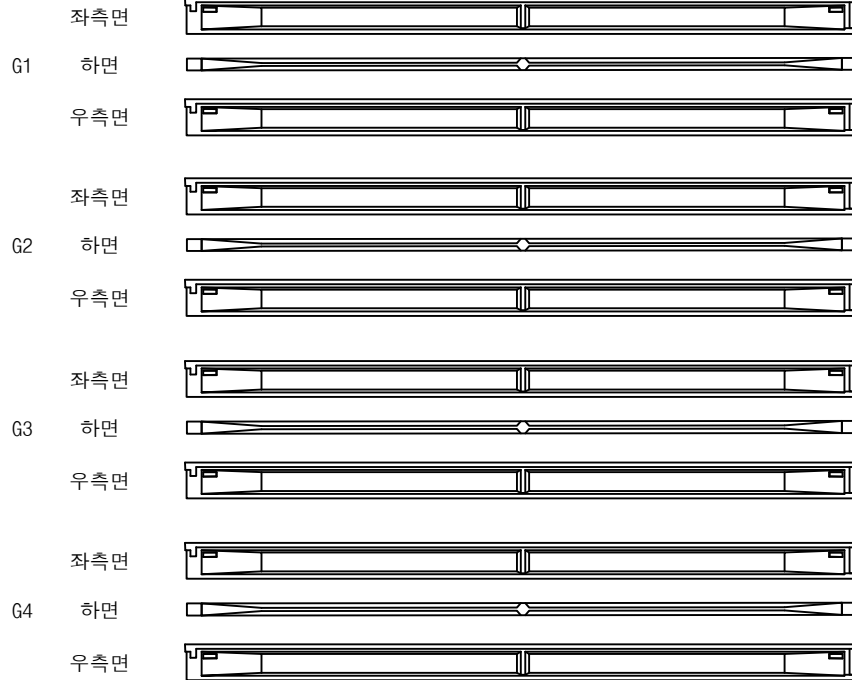
① 재료분리  
0.1X0.1
