상주영천고속도로 2024~2025년 시설물 안전점검 용역  
(2025년 상반기 정기안전점검)

# 외 관 조 사 망 도

군위 JCT R-C교

2025.04

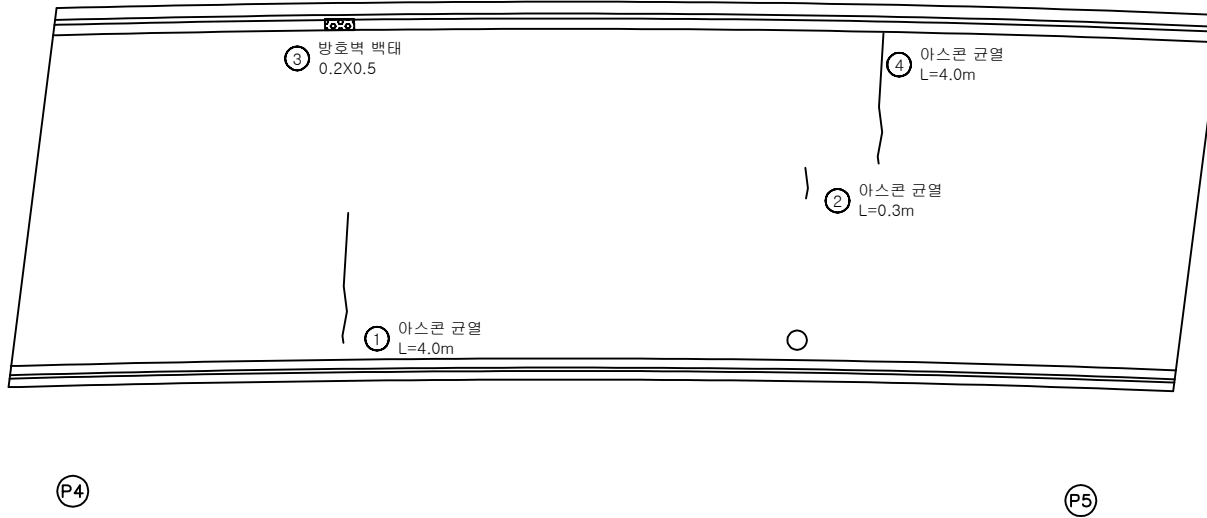
| 번호 | 구분 | 부재 | 손상내용 | 손상현황 | | | | | | 비고 |
|---|---|---|---|---|---|---|---|---|---|---|
| 1 | 21하 | 교면포장 | 아스콘 균열 | | 4.0 | | 4.00 | m | 1 | |
| 2 | 21하 | 교면포장 | 아스콘 균열 | | 0.3 | | 0.30 | m | 1 | |
| 3 | 21하 | 방호벽 | 방호벽 백태 | 0.2 | 0.5 | | 0.10 | m² | 1 | |
| 4 | 23하 | 교면포장 | 아스콘 균열 | | 4.0 | | 4.00 | m | 1 | |

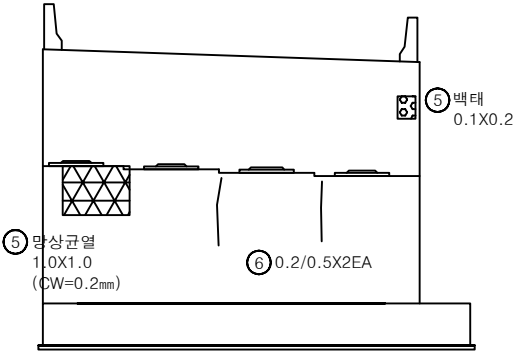
| 번호 | 구분 | 부재 | 손상내용 | 손상현황 | | | | | | 비 고 |
|---|---|---|---|---|---|---|---|---|---|---|
| 1 | 19하 | 교량방침 | 무수축물탈 균열 | 0.2 | 0.1 | | 0.40 | m | 4 | |
| 2 | 19하 | 교량방침 | 무수축물탈 균열 | 0.2 | 0.1 | | 0.40 | m | 4 | |
| 3 | 19하 | 교량방침 | 무수축물탈 균열 | 0.2 | 0.1 | | 0.40 | m | 4 | |
| 4 | 19하 | 교량방침 | 무수축물탈 균열 | 0.2 | 0.1 | | 0.40 | m | 4 | |
| 5 | 19하 | 교대 | 망상균열 | 0.2 | 1.0 | 1.0 | | m <sup>2</sup> | 1 | |
| 6 | 19하 | 교대 | 균열(0.3mm미만) | 0.2 | 0.5 | | 1.00 | m | 2 | |

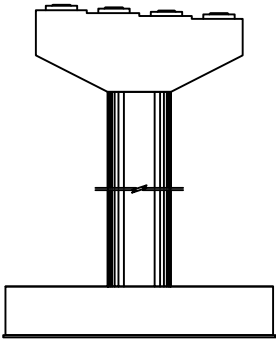
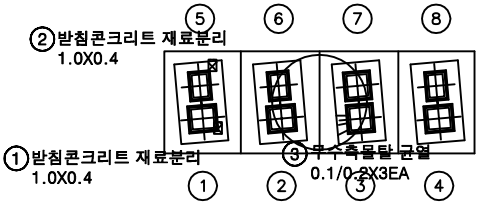
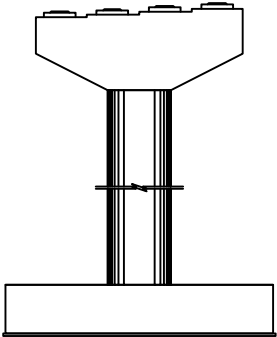
| 번호 | 구분 | 부재 | 손상내용 | 손상현황 | | | | | | 비 고 |
|---|---|---|---|---|---|---|---|---|---|---|
| 3 | 195하 | 교량방침 | 무수축물탈 균열 | 0.1 | 0.2 | | 0.60 | m | 3 | 20'상 보수 |

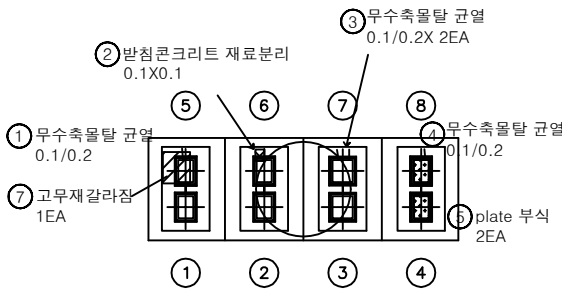
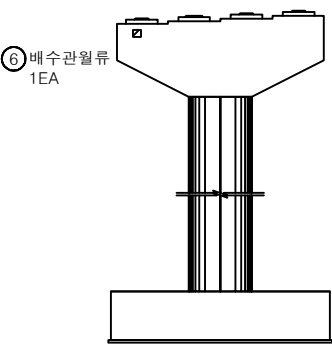
| 번호 | 구분 | 부재 | 손상내용 | 손상현황 | | | | | | 비 고 |
|---|---|---|---|---|---|---|---|---|---|---|
| 1 | 19하 | 교량방침 | 무수축물탈 균열 | 0.1 | 0.2 | | 0.20 | m | 1 | 20'상 보수 |
| 3 | 19하 | 교량방침 | 무수축물탈 균열 | 0.1 | 0.2 | | 0.20 | m | 1 | 20'상 보수 |
| 4 | 19하 | 교량방침 | 무수축물탈 균열 | 0.1 | 0.2 | | 0.20 | m | 1 | 20'상 보수 |
| 5 | 19하 | 교량방침 | plate 부식 | | | | 2.00 | EA | 2 | |

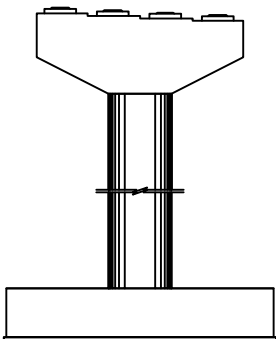
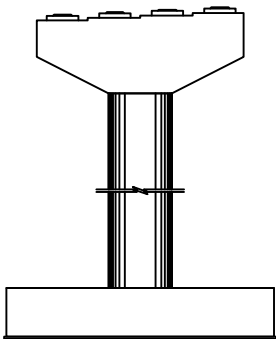
| 번호 | 구분 | 부재 | 손상내용 | 손상현황 | | | | | | 비 고 |
|---|---|---|---|---|---|---|---|---|---|---|
| 1 | 20상 | 교량받침 | 무수축물달 균열 | 0.1 | 0.2 | | 0.20 | m | 1 | 21상 보수 |
| 2 | 21하 | 교량받침 | 무수축물달 균열 | 0.1 | 0.1 | | 0.10 | m | 1 | |
| 3 | 23상 | 교각 | 균열(0.3mm미만) | 0.2 | 0.5 | | 0.50 | m | 1 | |

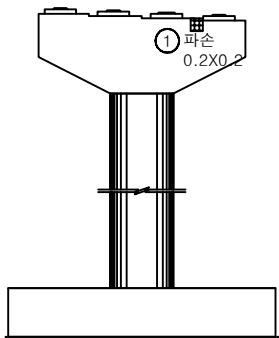
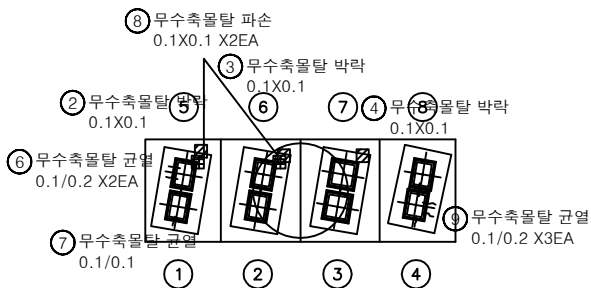
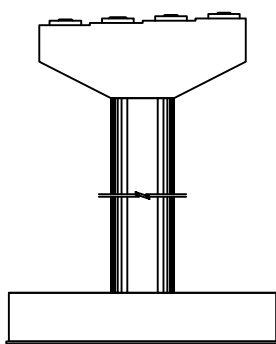
| 번호 | 구분 | 부재 | 손상내용 | 손상현황 | | | | | | 비 고 |
|---|---|---|---|---|---|---|---|---|---|---|
| 6 | 23하 | 교량받침 | 무수축물탈 균열 | 0.1 | 0.2 | | 0.40 | m | 2 | |
| 7 | 23하 | 교량받침 | 무수축물탈 균열 | 0.1 | 0.1 | | 0.10 | m | 1 | 24'하 보수 |
| 9 | 23하 | 교량받침 | 무수축물탈 균열 | 0.1 | 0.2 | | 0.60 | m | 3 | 24'하 보수 |

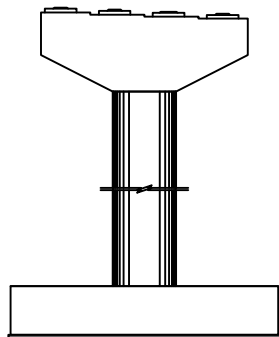
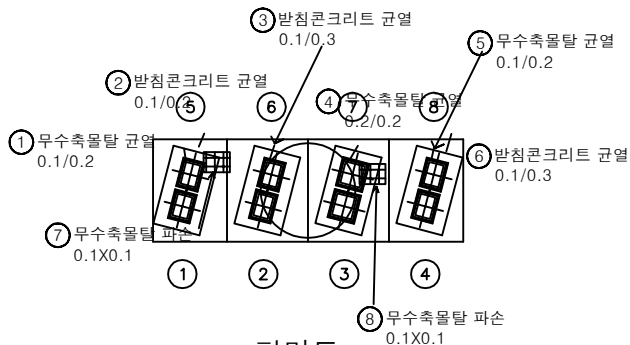
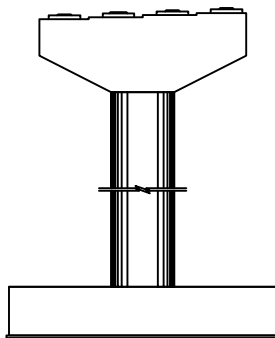
| 번호 | 구분 | 부재 | 손상내용 | 손상현황 | | | | | | 비 고 |
|---|---|---|---|---|---|---|---|---|---|---|
| 1 | 19하 | 교량받침 | 무수축물탈 균열 | 0.1 | 0.2 | | 0.20 | m | 1 | 20'상 보수 |
| 2 | 19하 | 교량받침 | 받침콘크리트 균열 | 0.1 | 0.2 | | 0.20 | m | 1 | 20'상 보수 |
| 3 | 19하 | 교량받침 | 받침콘크리트 균열 | 0.1 | 0.3 | | 0.30 | m | 1 | 20'상 보수 |
| 4 | 19하 | 교량받침 | 무수축물탈 균열 | 0.2 | 0.2 | | 0.20 | m | 1 | 20'상 보수 |
| 5 | 19하 | 교량받침 | 무수축물탈 균열 | 0.1 | 0.2 | | 0.20 | m | 1 | 20'상 보수 |
| 6 | 19하 | 교량받침 | 받침콘크리트 균열 | 0.1 | 0.3 | | 0.30 | m | 1 | 20'상 보수 |
