상주영천고속도로 2024~2025년 시설물 안전점검 용역  
(2025년 상반기 정기안전점검)

# 외 관 조 사 망 도

군위 JCT R-C교

2025.04

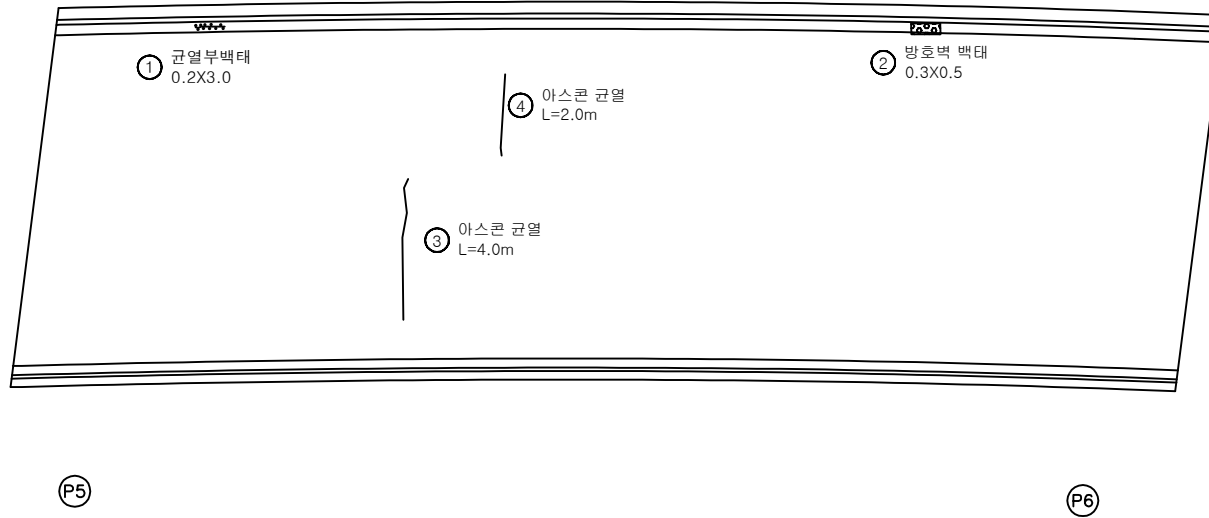
| 번호 | 구분 | 부재 | 손상내용 | 손상현황 | | | | | | 비 고 |
|---|---|---|---|---|---|---|---|---|---|---|
| 1 | 21하 | 방호벽 | 균열부백태 | | 0.2 | 3.0 | 0.60 | m <sup>2</sup> | 1 | |
| 2 | 21하 | 방호벽 | 방호벽 백태 | | 0.3 | 0.5 | 0.15 | m <sup>2</sup> | 1 | |
| 3 | 21하 | 교면포장 | 아스콘 균열 | | 4.0 | | 4.00 | m | 1 | |
| 4 | 23하 | 교면포장 | 아스콘 균열 | | 2.0 | | 2.00 | m | 1 | |
