상주영천고속도로 2024~2025년 시설물 안전점검 용역  
(2025년 상반기 정기안전점검)

# 외 관 조 사 망 도

군위 JCT R-C교

2025.04

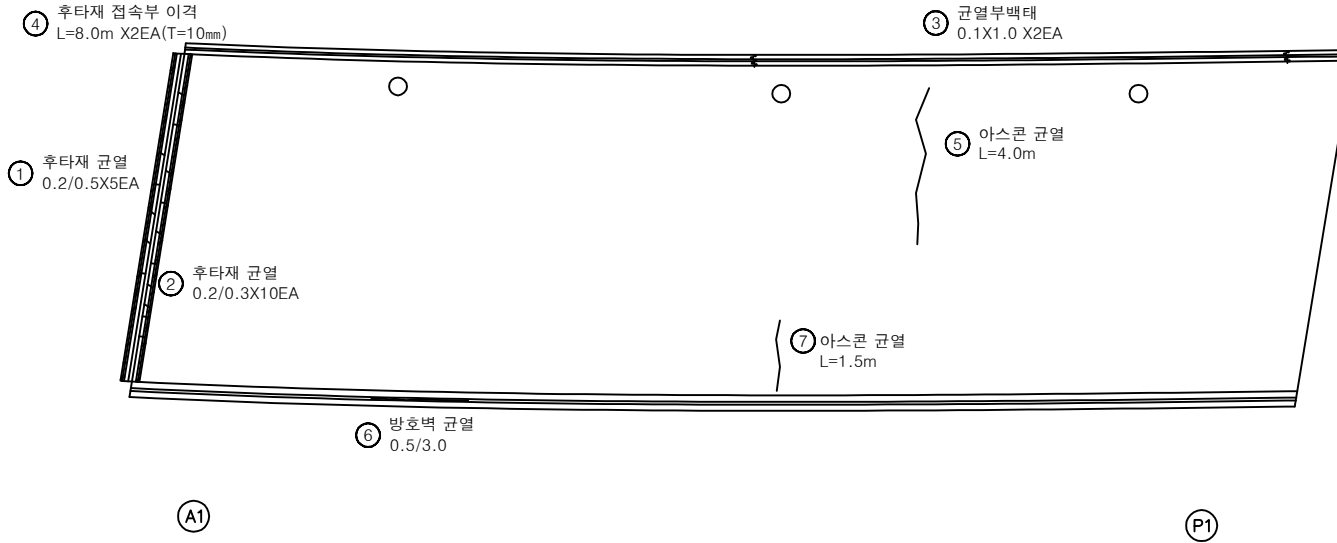
| 번호 | 구분 | 부재 | 손상내용 | 손상현황 | | | | | | 비 고 |
|---|---|---|---|---|---|---|---|---|---|---|
| 1 | 19하 | 신축이음 | 후타재 균열 | 0.2 | 0.5 | | 2.50 | m | 5 | |
| 2 | 19하 | 신축이음 | 후타재 균열 | 0.2 | 0.3 | | 3.00 | m | 10 | |
| 3 | 21하 | 방호벽 | 균열부백태 | | 0.1 | 1.0 | 0.20 | m <sup>2</sup> | 2 | |
| 4 | 23하 | 교면포장 | 후타재 접속부 이격 | | 8.0 | | 16.00 | m | 2 | |
| 5 | 23하 | 교면포장 | 아스콘 균열 | | 4.0 | | 4.00 | m | 1 | |
| 6 | 23하 | 방호벽 | 방호벽 균열 | 0.5 | 3.0 | | 3.00 | m | 1 | |
| 7 | 24상 | 교면포장 | 아스콘 균열 | | 1.5 | | 1.50 | m | 1 | |

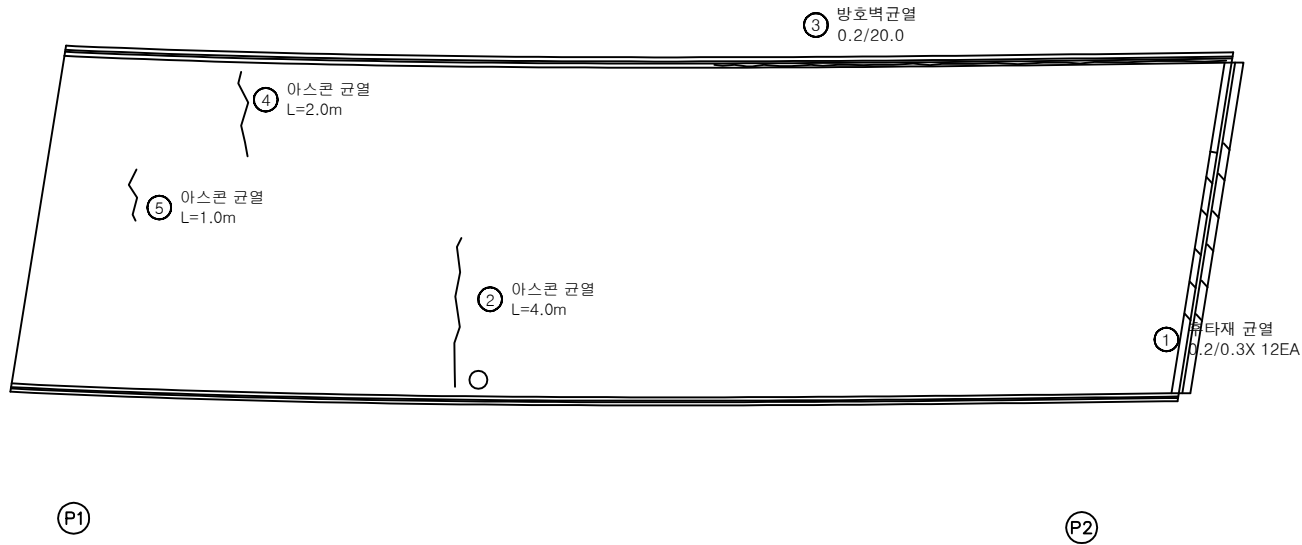
| 번호 | 구분 | 부재 | 손상내용 | 손상현황 | | | | | | 비 고 |
|---|---|---|---|---|---|---|---|---|---|---|
| 1 | 19하 | 신축이음 | 후타재 균열 | 0.2 | 0.3 | | 3.60 | m | 12 | |
| 2 | 21하 | 교면포장 | 아스콘 균열 | | 4.0 | | 4.00 | m | 1 | |
| 3 | 21하 | 방호벽 | 방호벽 균열 | 0.2 | 20.0 | | 20.00 | m | 1 | |
| 4 | 22하 | 교면포장 | 아스콘 균열 | | 2.0 | | 2.00 | m | 1 | |
| 5 | 22하 | 교면포장 | 아스콘 균열 | | 1.0 | | 1.00 | m | 1 | |

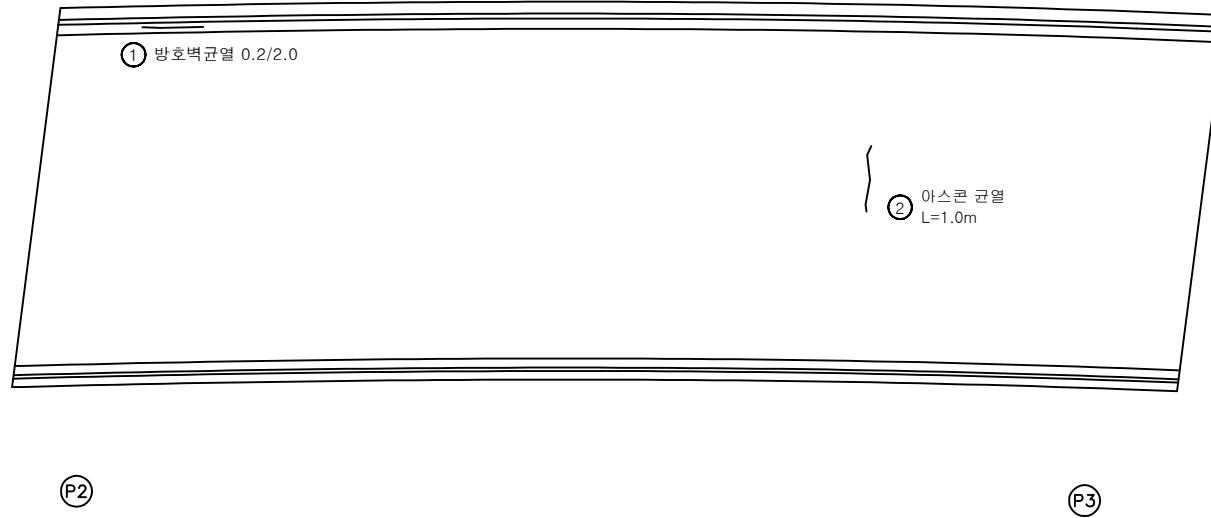
| 번호 | 구분 | 부재 | 손상내용 | 손상현황 | | | | | | 비고 |
|---|---|---|---|---|---|---|---|---|---|---|
| 1 | 19하 | 방호벽 | 방호벽 균열 | 0.2 | 2.0 | | 2.00 | m | 1 | |
| 2 | 21하 | 교면포장 | 아스콘 균열 | | 1.0 | | 1.00 | m | 1 | |

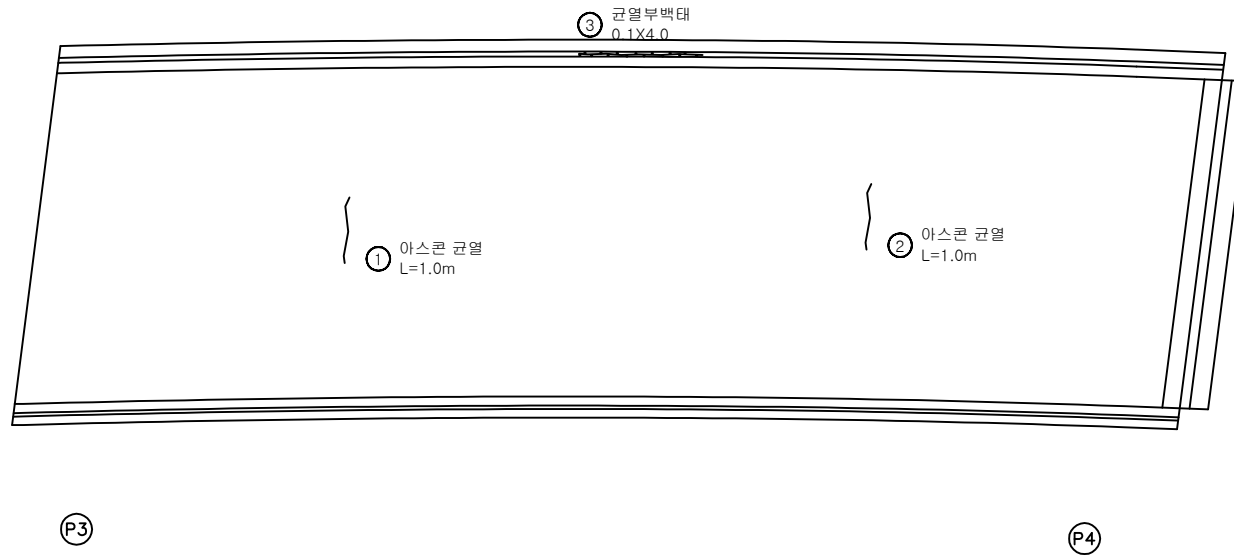
| 번호 | 구분 | 부재 | 손상내용 | 손상현황 | | | | | | 비고 |
|---|---|---|---|---|---|---|---|---|---|---|
| 1 | 21하 | 교면포장 | 아스콘 균열 | | 1.0 | | 1.00 | m | 1 | |
| 2 | 21하 | 교면포장 | 아스콘 균열 | | 1.0 | | 1.00 | m | 1 | |
| 3 | 23하 | 방호벽 | 균열부백태 | 0.1 | 4.0 | | 0.40 | m <sup>2</sup> | 1 | |

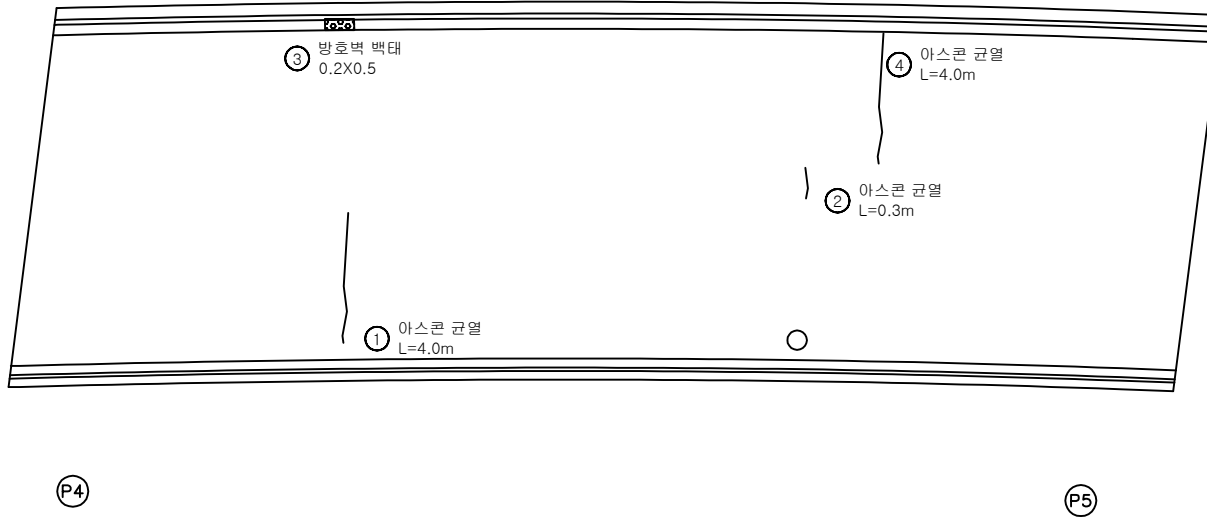
| 번호 | 구분 | 부재 | 손상내용 | 손상현황 | | | | | | 비고 |
|---|---|---|---|---|---|---|---|---|---|---|
| 1 | 21하 | 교면포장 | 아스콘 균열 | | 4.0 | | 4.00 | m | 1 | |
| 2 | 21하 | 교면포장 | 아스콘 균열 | | 0.3 | | 0.30 | m | 1 | |
| 3 | 21하 | 방호벽 | 방호벽 백태 | 0.2 | 0.5 | | 0.10 | m² | 1 | |
| 4 | 23하 | 교면포장 | 아스콘 균열 | | 4.0 | | 4.00 | m | 1 | |

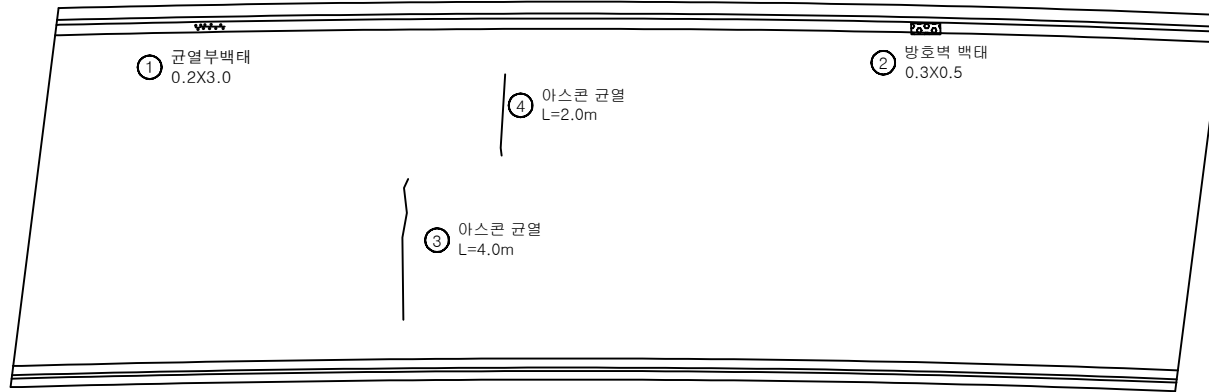
| 번호 | 구분 | 부재 | 손상내용 | 손상현황 | | | | | | 비고 |
|---|---|---|---|---|---|---|---|---|---|---|
| 1 | 21하 | 방호벽 | 균열부백태 | | 0.2 | 3.0 | 0.60 | m <sup>2</sup> | 1 | |
| 2 | 21하 | 방호벽 | 방호벽 백태 | | 0.3 | 0.5 | 0.15 | m <sup>2</sup> | 1 | |
| 3 | 21하 | 교면포장 | 아스콘 균열 | | 4.0 | | 4.00 | m | 1 | |
| 4 | 23하 | 교면포장 | 아스콘 균열 | | 2.0 | | 2.00 | m | 1 | |

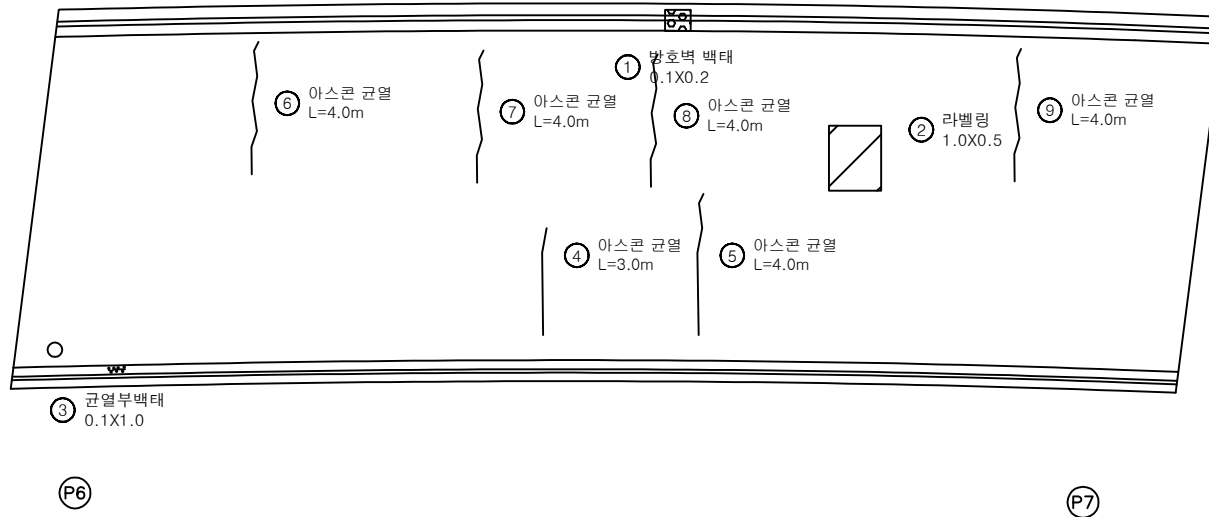
| 번호 | 구분 | 부재 | 손상내용 | 손상현황 | | | | | | 비 고 |
|---|---|---|---|---|---|---|---|---|---|---|
| 1 | 19하 | 방호벽 | 방호벽 백태 | | 0.1 | 0.2 | 0.02 | m <sup>2</sup> | 1 | |
| 2 | 19하 | 교면포장 | 라벨링 | | 1.0 | 0.5 | 0.50 | m <sup>2</sup> | 1 | |
| 3 | 21하 | 방호벽 | 균열부백태 | | 0.1 | 1.0 | 0.10 | m <sup>2</sup> | 1 | |
| 4 | 21하 | 교면포장 | 아스콘 균열 | | 3.0 | | 3.00 | m | 1 | |
| 5 | 21하 | 교면포장 | 아스콘 균열 | | 4.0 | | 4.00 | m | 1 | |
| 6 | 22하 | 교면포장 | 아스콘 균열 | | 4.0 | | 4.00 | m | 1 | |
| 7 | 23하 | 교면포장 | 아스콘 균열 | | 4.0 | | 4.00 | m | 1 | |
| 8 | 23하 | 교면포장 | 아스콘 균열 | | 4.0 | | 4.00 | m | 1 | |
| 9 | 23하 | 교면포장 | 아스콘 균열 | | 4.0 | | 4.00 | m | 1 | |

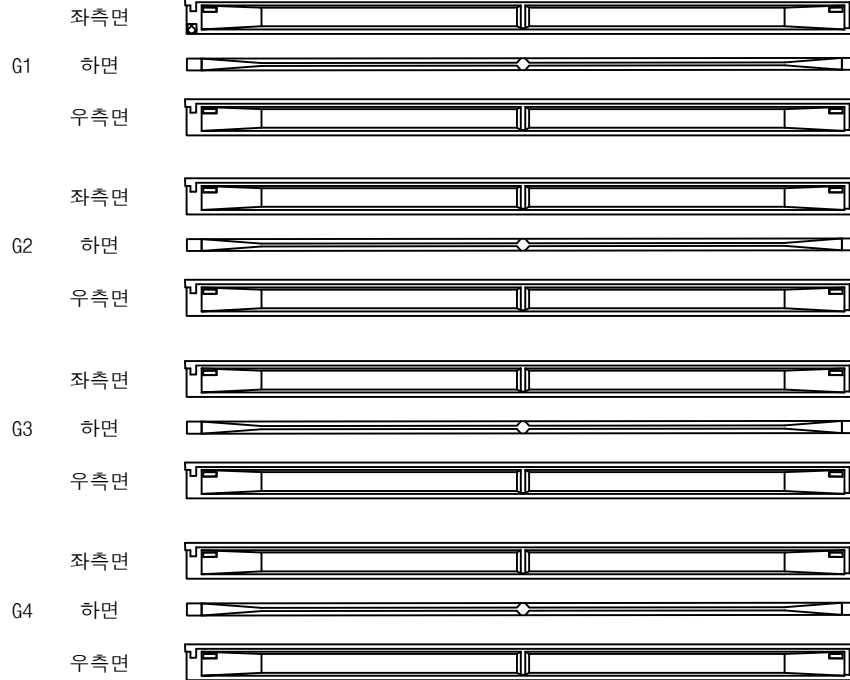
① 재료분리  
0.1X0.1
