상주영천고속도로 2024~2025년 시설물 안전점검 용역  
(2025년 상반기 정기안전점검)

# 외 관 조 사 망 도

단포교

2025.04

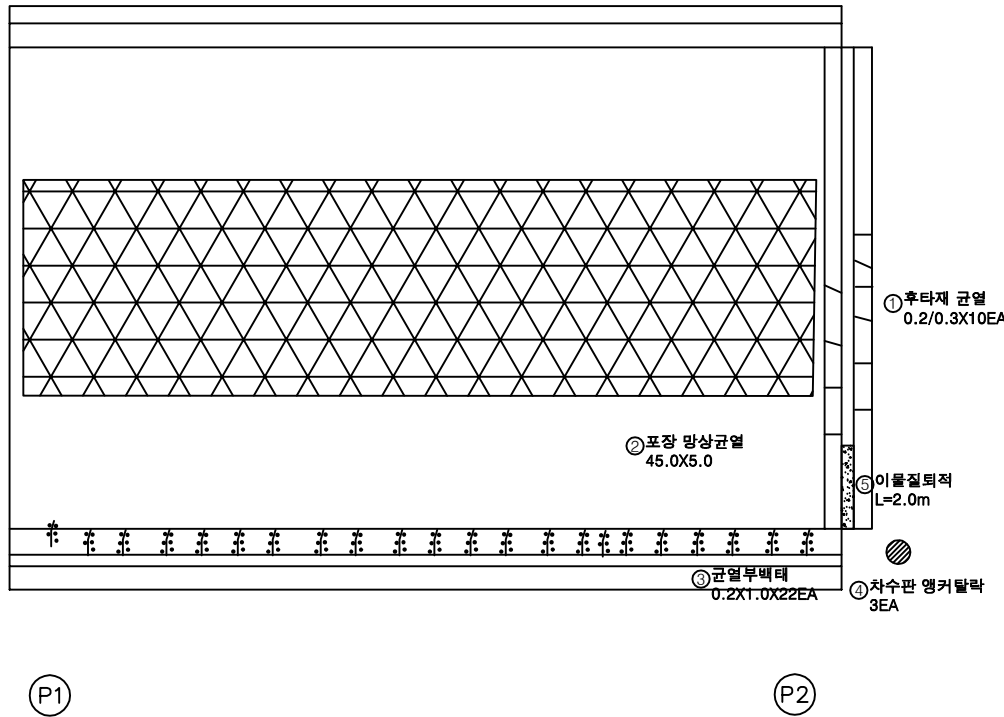
| 번호 | 구분 | 부재 | 손상내용 | 손상현황 | | | | | | 비고 |
|---|---|---|---|---|---|---|---|---|---|---|
| 1 | 19하 | 신속이음 | 후타재 균열 | 0.2 | 0.3 | | 3.00 | m | 10 | |
| 2 | 19하 | 교면포장 | 포장 망상균열 | | 45.0 | 5.0 | 225.00 | m <sup>2</sup> | 1 | |
| 3 | 19하 | 방호벽 | 균열부백태 | 0.2 | 1.0 | 4.40 | m <sup>2</sup> | | 22 | |

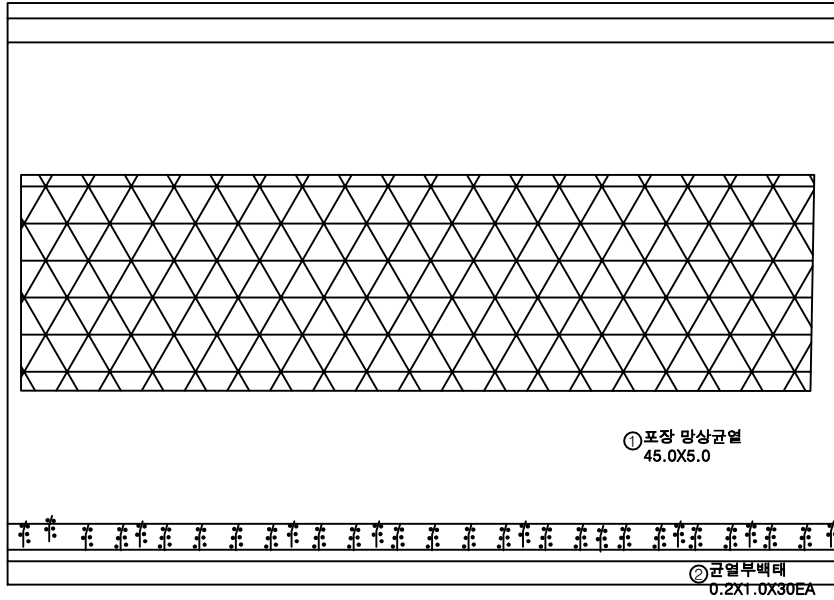
| 번호 | 구분 | 부재 | 손상내용 | 손상현황 | | | | | | 비고 |
|---|---|---|---|---|---|---|---|---|---|---|
| 1 | 19하 | 교면포장 | 포장 망상균열 | | 45.0 | 5.0 | 225.00 | m <sup>2</sup> | 1 | |
| 2 | 19하 | 방호벽 | 균열부백태 | | 0.2 | 1.0 | 6.00 | m <sup>2</sup> | 30 | |
