상주영천고속도로 2024~2025년 시설물 안전점검 용역  
(2025년 상반기 정기안전점검)

# 외 관 조 사 망 도

대성교

ID : 대성교 교면포장 S1 (상주방향)

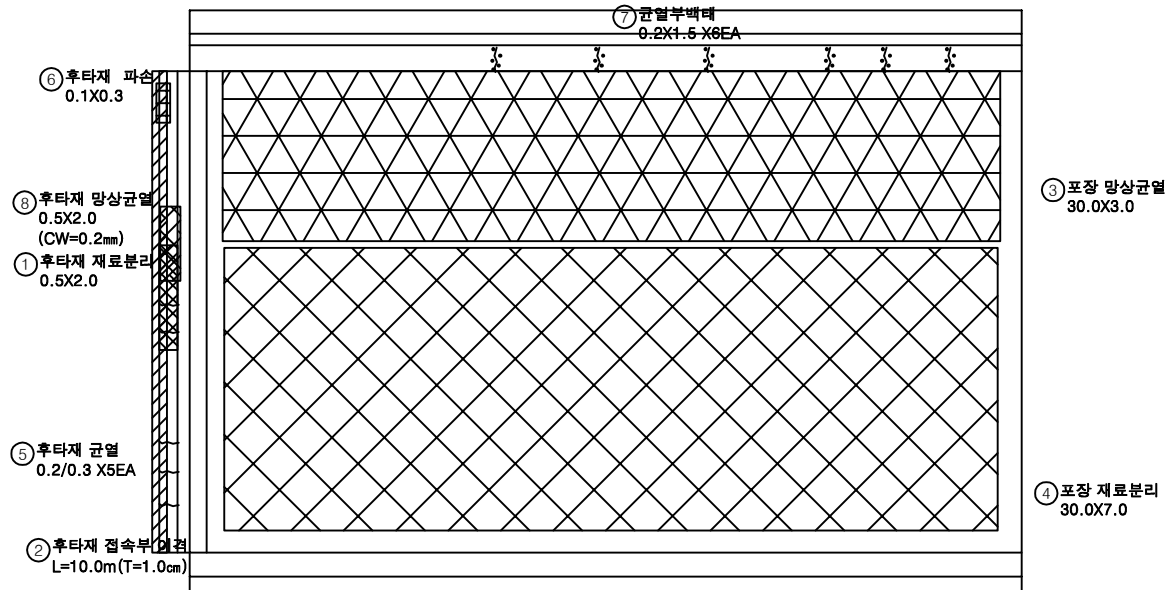
| 번호 | 구분 | 부재 | 손상내용 | 손상현황 | | | | | | 비고 |
|---|---|---|---|---|---|---|---|---|---|---|
| 1 | 19하 | 신속이음 | 후타재 재료분리 | | 0.5 | 2.0 | 1.00 | m | 1 | 21'8 보속 |
| 2 | 19하 | 교면포장 | 후타재 접속부 이격 | | 10.0 | | 10.00 | m | 1 | |
| 3 | 19하 | 교면포장 | 포장 망상균열 | | 30.0 | 3.0 | 90.00 | m | 1 | |
| 4 | 19하 | 교면포장 | 포장 재료분리 | | 30.0 | 7.0 | 210.00 | m | 1 | |
| 5 | 21하 | 신속이음 | 후타재 균열 | 0.2 | 0.3 | | 1.50 | m | 5 | |
| 6 | 23상 | 신속이음 | 후타재 파손 | | 0.1 | 0.3 | 0.03 | m | 1 | |
| 7 | 23하 | 방호벽 | 균열부백태 | | 0.2 | 1.5 | 1.80 | m | 6 | |
| 8 | 23하 | 신속이음 | 후타재 망상균열 | 0.2 | 0.5 | 2.0 | 1.00 | m | 1 | |

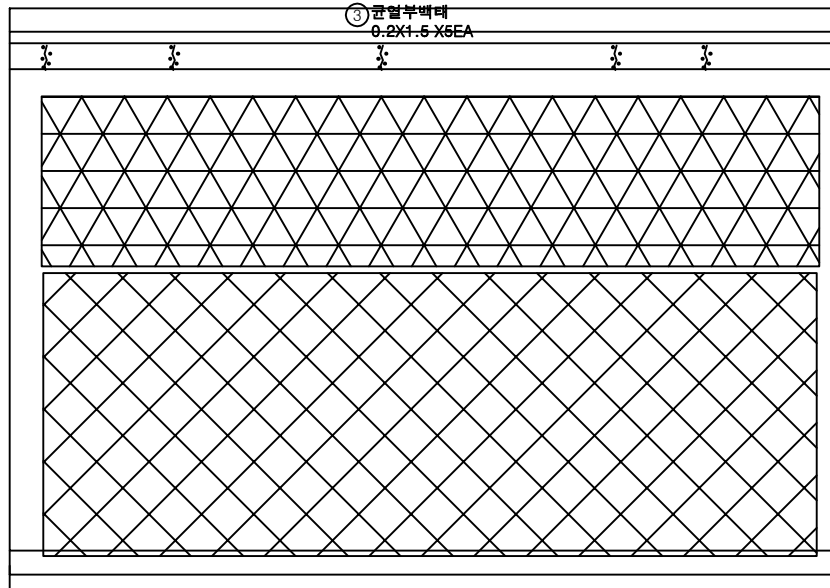
| 번호 | 구분 | 부재 | 손상내용 | 손상현황 | | | | | | 비 고 |
|---|---|---|---|---|---|---|---|---|---|---|
| 1 | 19하 | 교면포장 | 포장 망상균열 | | 30.0 | 3.0 | 90.00 | m <sup>2</sup> | 1 | |
| 2 | 19하 | 교면포장 | 포장 재료분리 | | 30.0 | 7.0 | 210.00 | m <sup>2</sup> | 1 | |
| 3 | 23하 | 방호벽 | 균열부백태 | | 0.2 | 1.5 | 1.50 | m <sup>2</sup> | 5 | |

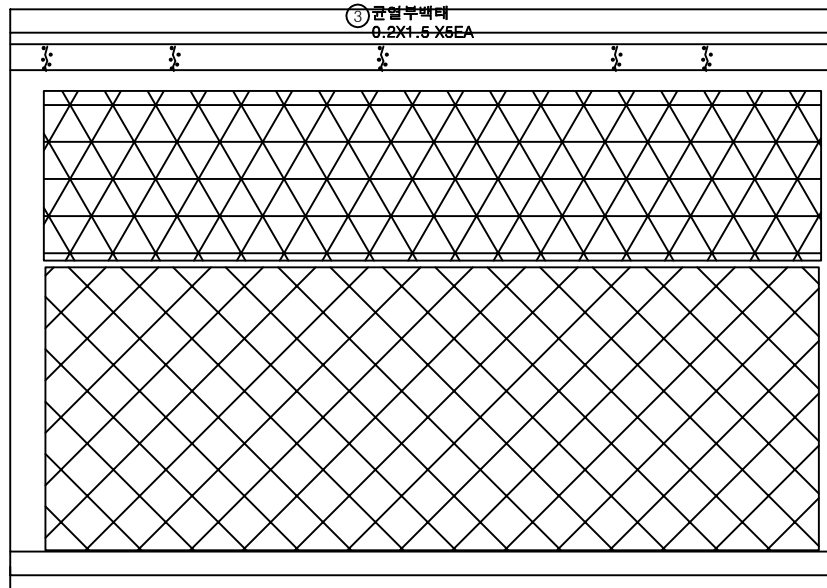
① 포장 망상균열  
30.0X3.0② 포장 재료분리  
30.0X7.0

| 번호 | 구분 | 부재 | 손상내용 | 손상현황 | | | | | | 비 고 |
|---|---|---|---|---|---|---|---|---|---|---|
| 1 | 19하 | 교면포장 | 포장 망상균열 | | 30.0 | 3.0 | 90.00 | m <sup>2</sup> | 1 | |
| 2 | 19하 | 교면포장 | 포장 재료분리 | | 30.0 | 7.0 | 210.00 | m <sup>2</sup> | 1 | |
| 3 | 23하 | 방호벽 | 균열부백태 | | 0.2 | 1.5 | 1.50 | m <sup>2</sup> | 5 | |

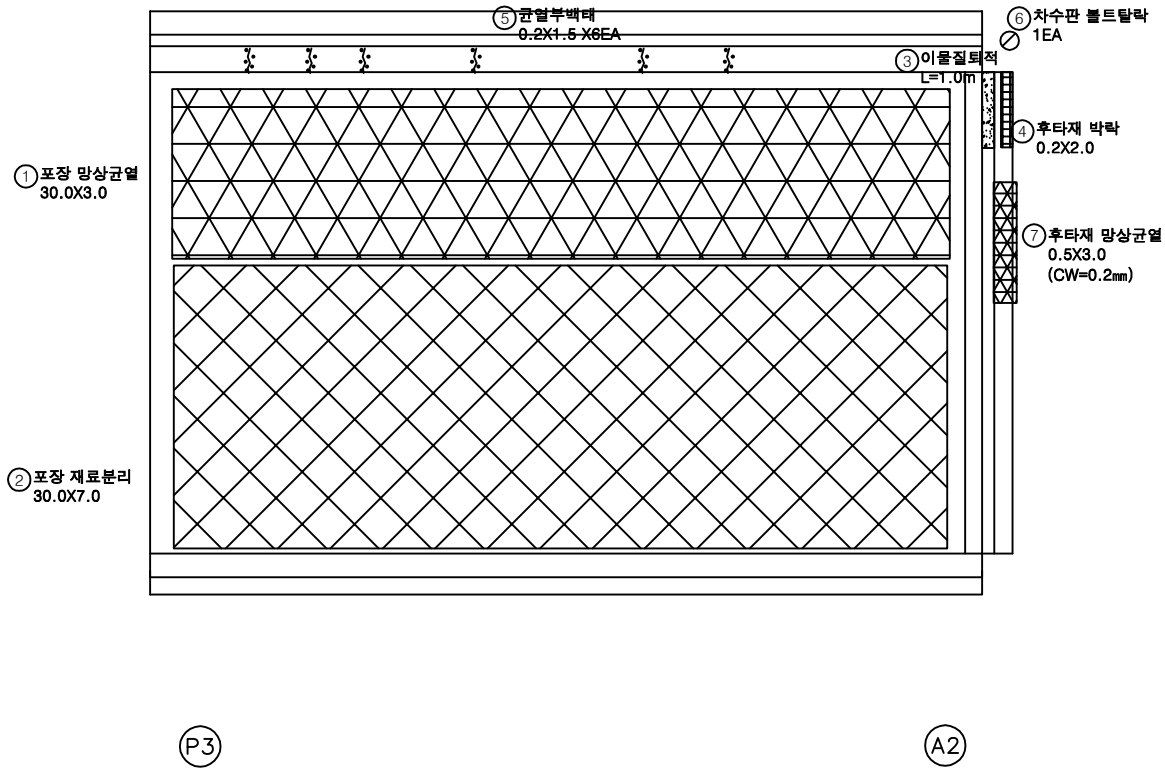
| 번호 | 구분 | 부재 | 손상내용 | 손상현황 | | | | | | 비고 |
|---|---|---|---|---|---|---|---|---|---|---|
| 1 | 19하 | 교면포장 | 포장 망상균열 | | 30.0 | 3.0 | 90.00 | m <sup>2</sup> | 1 | |
| 2 | 19하 | 교면포장 | 포장 재료분리 | | 30.0 | 7.0 | 210.00 | m <sup>2</sup> | 1 | |
| 3 | 19하 | 신속이음 | 이물질퇴적 | | 1.0 | | 1.00 | m | 1 | |
| 4 | 19하 | 신속이음 | 후타재 박락 | | 0.2 | 2.0 | 0.40 | m <sup>2</sup> | 1 | |
| 5 | 23하 | 방호벽 | 균열부백태 | | 0.2 | 1.5 | 1.80 | m <sup>2</sup> | 6 | |
| 6 | 23하 | 신속이음 | 차수판 볼트탈락 | | | | 1.00 | EA | 1 | |
| 7 | 23하 | 신속이음 | 후타재 망상균열 | 0.2 | 0.5 | 3.0 | 1.50 | m <sup>2</sup> | 1 | |

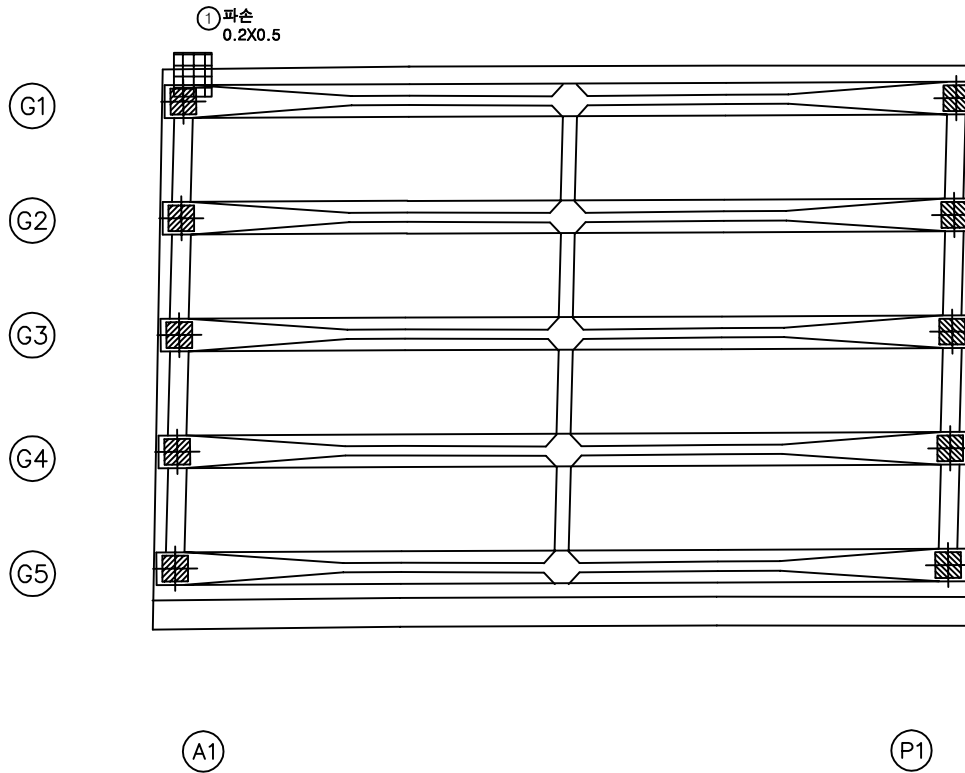
ID : 대성교 바닥판하면 S1 (상주방향)

| 번호 | 구분 | 부재 | 손상내용 | 손상현황 | | | | | | 비고 |
|---|---|---|---|---|---|---|---|---|---|---|
| 1 | 19하 | 바닥판 | 파손 | | 0.2 | 0.5 | 0.10 | m <sup>2</sup> | 1 | |

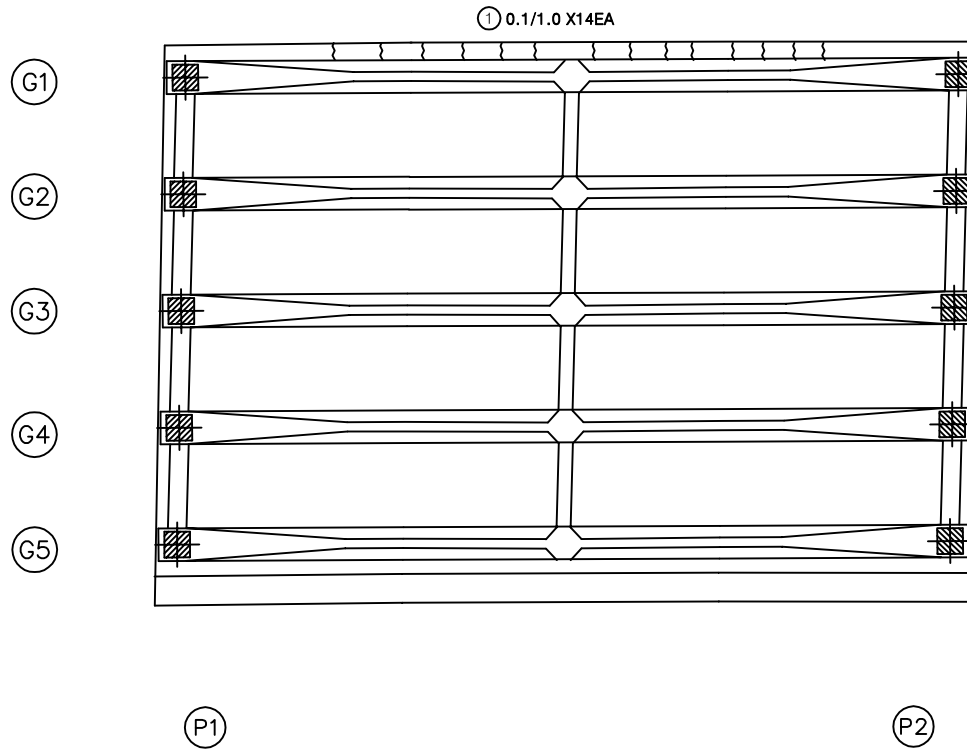
ID : 대성교 바닥판하면 S2 (상주방향)

| 번호 | 구분 | 부재 | 손상내용 | 손상현황 | | | | | | 비고 |
|---|---|---|---|---|---|---|---|---|---|---|
| 1 | 21하 | 바닥판 | 균열(0.3mm미만) | 0.1 | 1.0 | | 14.00 | m | 14 | |

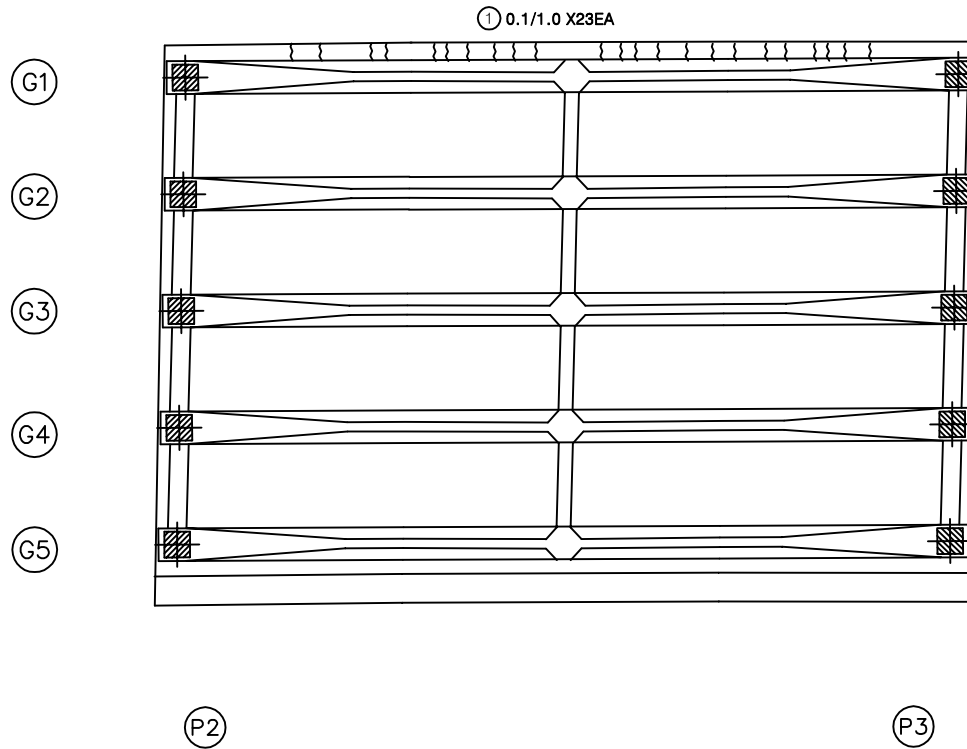
| 번호 | 구분 | 부재 | 손상내용 | 손상현황 | | | | | | 비고 |
|---|---|---|---|---|---|---|---|---|---|---|
| 1 | 21하 | 바닥판 | 균열(0.3mm미만) | 0.1 | 1.0 | | 23.00 | m | 23 | |

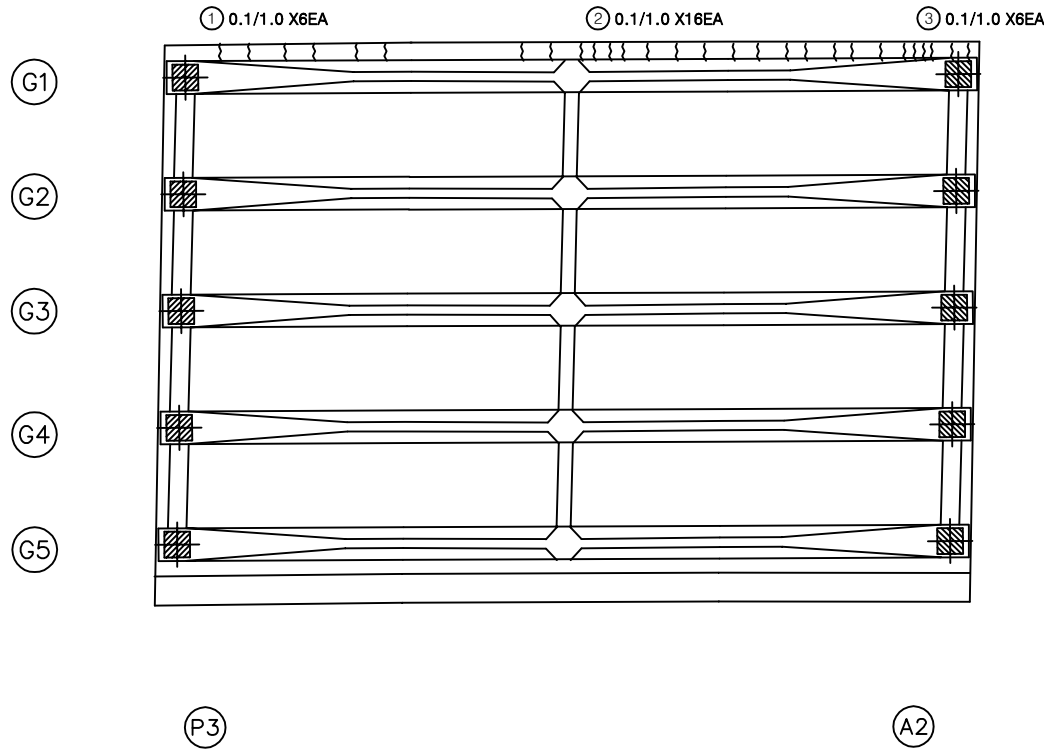
| 번호 | 구분 | 부재 | 손상내용 | 손상현황 | | | | | | 비고 |
|---|---|---|---|---|---|---|---|---|---|---|
| 1 | 21하 | 바닥판 | 균열(0.3mm미만) | 0.1 | 1.0 | | 10.00 | m | 10 | |
| 2 | 21하 | 바닥판 | 균열(0.3mm미만) | 0.1 | 1.0 | | 16.00 | m | 16 | |
| 3 | 23하 | 바닥판 | 균열(0.3mm미만) | 0.1 | 1.0 | | 6.00 | m | 6 | |

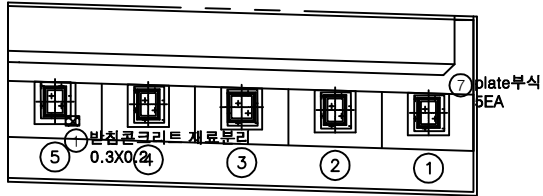
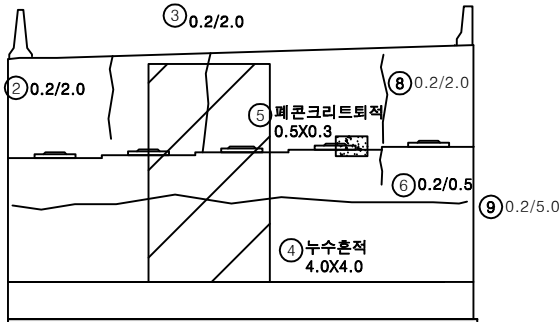
| 번호 | 구분 | 부재 | 손상내용 | 손상현황 | | | | | | 비고 |
|---|---|---|---|---|---|---|---|---|---|---|
| 2 | 19하 | 교대 | 균열(0.3mm미만) | 0.2 | 2.0 | | 2.00 | m | 1 | |
| 3 | 19하 | 교대 | 균열(0.3mm미만) | 0.2 | 2.0 | | 2.00 | m | 1 | |
| 4 | 19하 | 교대 | 누수흔적 | | 4.0 | 4.0 | 16.00 | m <sup>2</sup> | 1 | |
| 6 | 19하 | 교대 | 균열(0.3mm미만) | 0.2 | 0.5 | | 0.50 | m | 1 | |
| 7 | 21하 | 교량받침 | plate 부식 | | | | 5.00 | EA | 5 | |
| 8 | 21하 | 교대 | 균열(0.3mm미만) | 0.2 | 2.0 | | 2.00 | m | 1 | |
| 9 | 21하 | 교대 | 균열(0.3mm미만) | 0.2 | 5.0 | | 5.00 | m | 1 | |

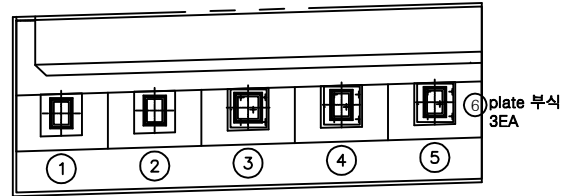
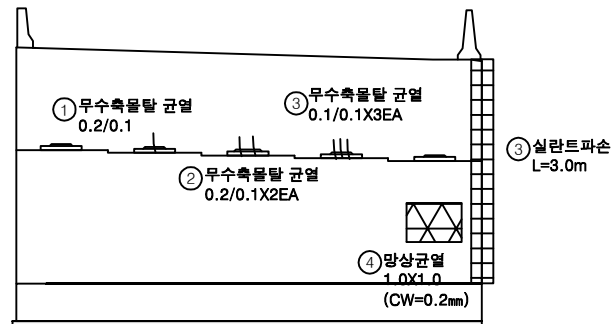
| 번호 | 구분 | 부재 | 손상내용 | 손상현황 | | | | | | 비고 |
|---|---|---|---|---|---|---|---|---|---|---|
| 1 | 19하 | 교량받침 | 무수축물탈 균열 | 0.2 | 0.1 | | 0.10 | m | 1 | |
| 2 | 19하 | 교량받침 | 무수축물탈 균열 | 0.2 | 0.1 | | 0.20 | m | 2 | |
| 3 | 19하 | 교량받침 | 무수축물탈 균열 | 0.1 | 0.1 | | 0.30 | m | 3 | |
| 5 | 19하 | 교대 | 양상균열 | 0.2 | 1.0 | 1.0 | 1.00 | m | 1 | |
| 6 | 23하 | 교량받침 | plate 부식 | | | | 3.00 | EA | 3 | |

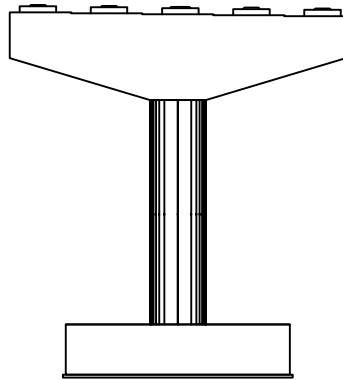
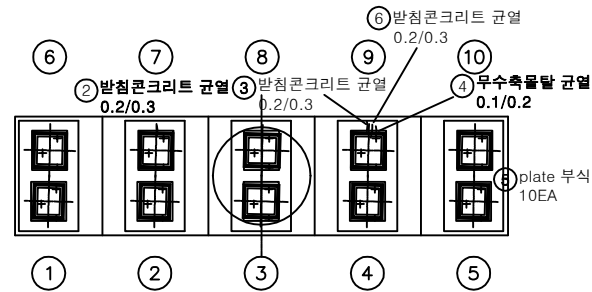
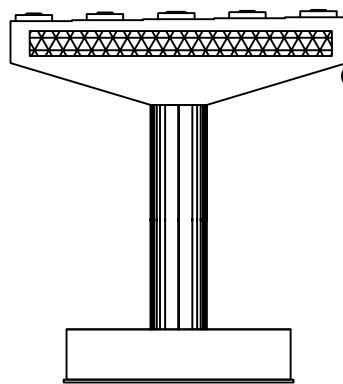
| 번호 | 구분 | 부재 | 손상내용 | 손상현황 | | | | | | 비고 |
|---|---|---|---|---|---|---|---|---|---|---|
| 1 | 21하 | 교각 | 망상균열 | 0.2 | 10.0 | 2.0 | 20.00 | m <sup>2</sup> | 1 | |
| 2 | 21하 | 교량받침 | 발침콘크리트 균열 | 0.2 | 0.3 | | 0.30 | m | 1 | |
| 3 | 21하 | 교량받침 | 발침콘크리트 균열 | 0.2 | 0.3 | | 0.30 | m | 1 | |
| 4 | 21하 | 교량받침 | 무수축물탈 균열 | 0.1 | 0.2 | | 0.20 | m | 1 | |
| 5 | 23하 | 교량받침 | plate 부식 | | | | 10.00 | EA | 10 | |
| 6 | 23하 | 교량받침 | 발침콘크리트 균열 | 0.2 | 0.3 | | 0.30 | m | 1 | |

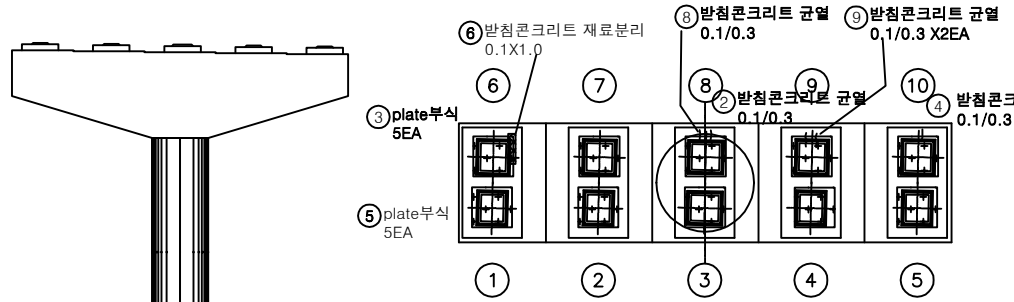
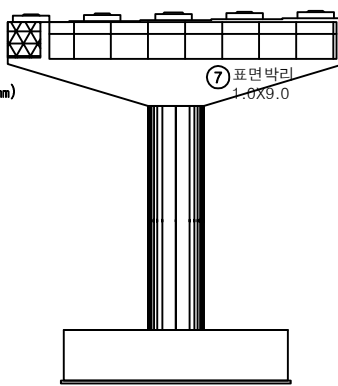
① 망상균열  
1.0X1.5  
(CW=0.2mm)

| 번호 | 구분 | 부재 | 손상내용 | 손상현황 | | | | | | 비고 |
|---|---|---|---|---|---|---|---|---|---|---|
| 1 | 19하 | 교각 | 망상균열 | 0.2 | 1.0 | 1.5 | 1.50 | m <sup>2</sup> | 1 | |
| 2 | 19하 | 교량받침 | 받침콘크리트 균열 | 0.1 | 0.3 | | 0.30 | m | 1 | |
| 3 | 19하 | 교량받침 | plate 부식 | | | | 5.00 | EA | 5 | |
| 4 | 19하 | 교량받침 | 받침콘크리트 균열 | 0.1 | 0.3 | | 0.30 | m | 1 | |
| 5 | 21하 | 교량받침 | plate 부식 | | | | 5.00 | EA | 5 | |
| 8 | 23하 | 교량받침 | 받침콘크리트 균열 | 0.1 | 0.3 | | 0.30 | m | 1 | |
| 9 | 23하 | 교량받침 | 받침콘크리트 균열 | 0.1 | 0.3 | | 0.60 | m | 2 | |

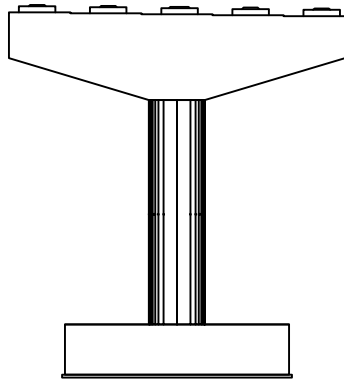
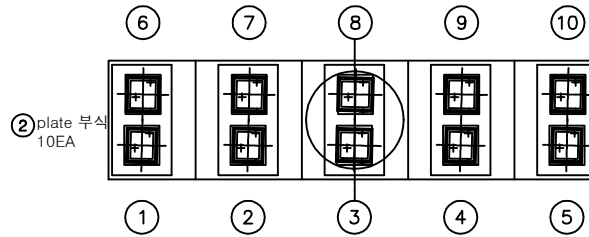
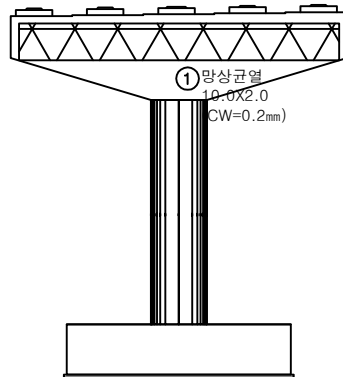
| 번호 | 구분 | 부재 | 손상내용 | 손상현황 | | | | | | 비고 |
|---|---|---|---|---|---|---|---|---|---|---|
| 1 | 23하 | 교각 | 망상균열 | 0.2 | 10.0 | 2.0 | 20.00 | m <sup>2</sup> | 1 | |
| 2 | 23하 | 교량받침 | plate 부식 | | | | 10.00 | EA | 10 | |

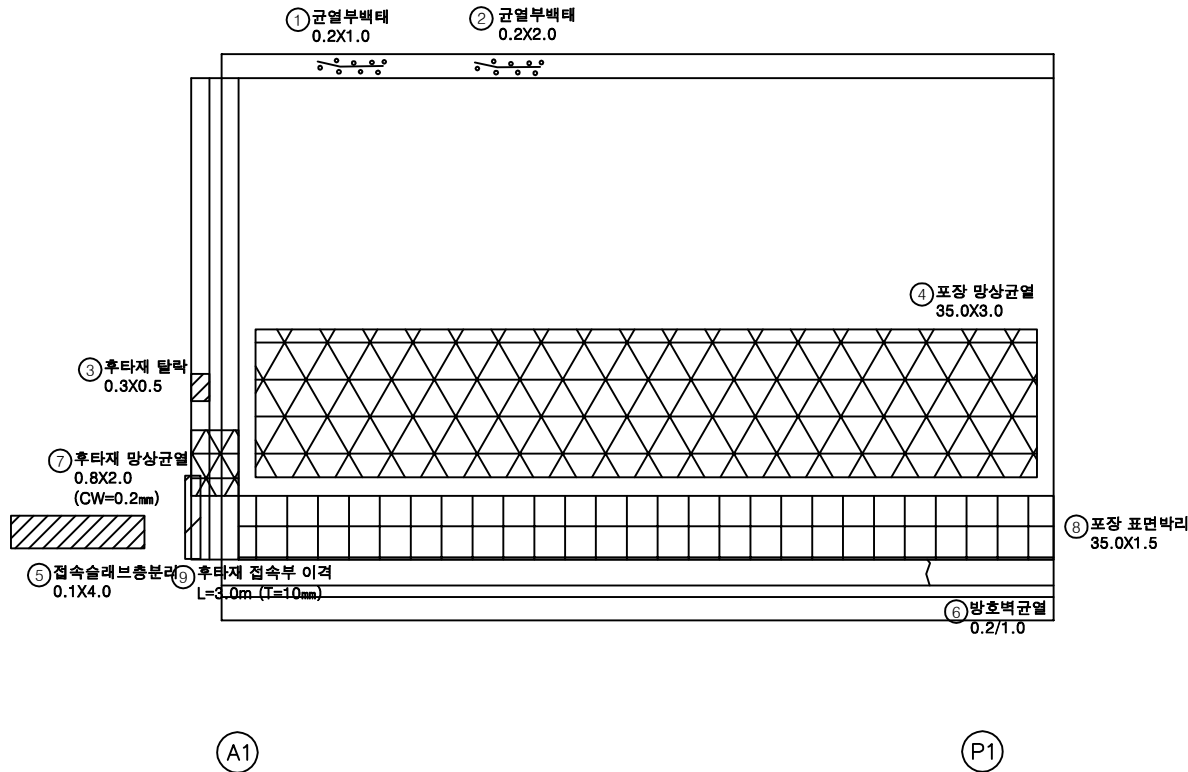
| 번호 | 구분 | 부재 | 손상내용 | 손상현황 | | | | | | 비고 |
|---|---|---|---|---|---|---|---|---|---|---|
| 1 | 19하 | 중분대 | 균열부백태 | | 0.2 | 1.0 | 0.20 | m <sup>2</sup> | 1 | |
| 2 | 19하 | 중분대 | 균열부백태 | | 0.2 | 2.0 | 0.40 | m <sup>2</sup> | 1 | |
| 4 | 19하 | 교면포장 | 포장 망상균열 | | 35.0 | 3.0 | 105.00 | m <sup>2</sup> | 1 | |
| 6 | 19하 | 방호벽 | 방호벽 균열 | 0.2 | 1.0 | | 1.00 | m | 1 | |
| 7 | 20하 | 신속이음 | 후타재 망상균열 | 0.2 | 0.8 | 2.0 | 1.60 | m <sup>2</sup> | 1 | |

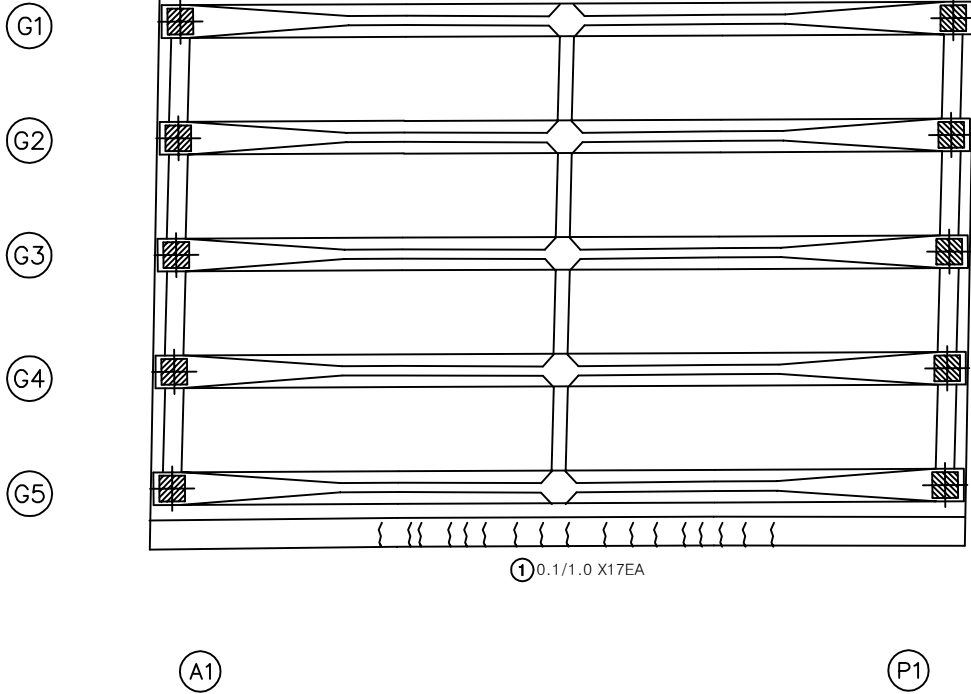
ID : 대성교 바닥판하면 S1 (영천방향)

① 0.1/1.0 X17EA

| 번호 | 구분 | 부재 | 손상내용 | 손상현황 | | | | | | 비고 |
|---|---|---|---|---|---|---|---|---|---|---|
| 1 | 21하 | 바닥판 | 균열(0.3mm미만) | 0.1 | 1.0 | | 5.00 | m | 5 | |
| 2 | 21하 | 바닥판 | 균열(0.3mm미만) | 0.1 | 1.0 | | 10.00 | m | 10 | |

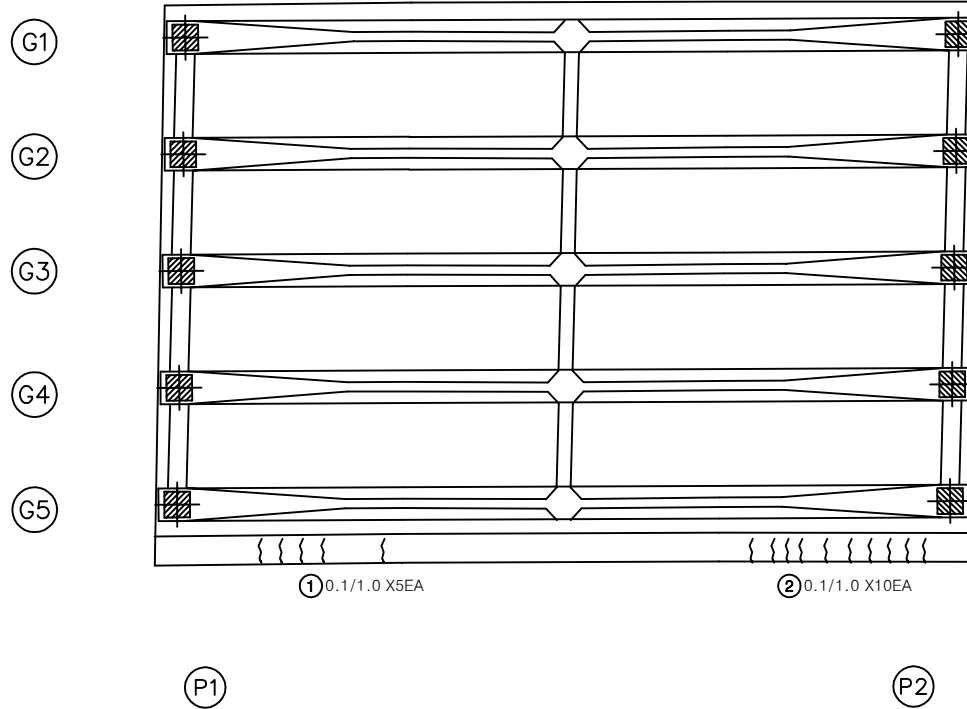
| 번호 | 구분 | 부재 | 손상내용 | 손상현황 | | | | | | 비고 |
|---|---|---|---|---|---|---|---|---|---|---|
| 1 | 21하 | 바닥판 | 균열(0.3mm미만) | 0.1 | 1.0 | | 10.00 | m | 10 | |
| 2 | 21하 | 바닥판 | 균열(0.3mm미만) | 0.1 | 1.0 | | 5.00 | m | 5 | |

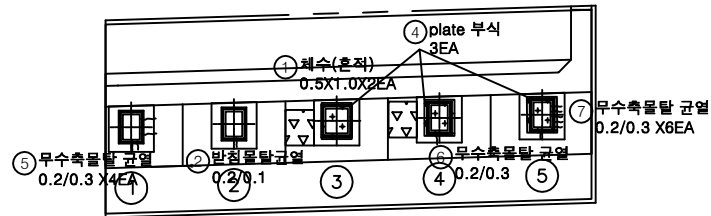
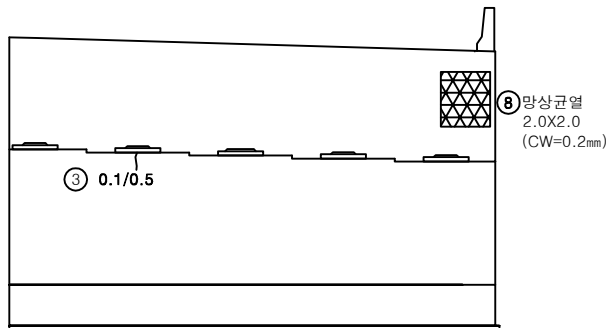
| 번호 | 구분 | 부재 | 손상내용 | 손상현황 | | | | | | 비고 |
|---|---|---|---|---|---|---|---|---|---|---|
| 2 | 19하 | 교량받침 | 받침물탈 균열 | 0.2 | 0.1 | | 0.10 | m | 1 | |
| 3 | 19하 | 교대 | 균열(0.3mm미만) | 0.1 | 0.5 | | 0.50 | m | 1 | |
| 4 | 23하 | 교량받침 | plate 부식 | | | | 3.00 | EA | 3 | |
| 5 | 23하 | 교량받침 | 무수축물탈 균열 | 0.2 | 0.3 | | 1.20 | m | 4 | |
| 6 | 23하 | 교량받침 | 무수축물탈 균열 | 0.2 | 0.3 | | 0.30 | m | 1 | |
| 7 | 23하 | 교량받침 | 무수축물탈 균열 | 0.2 | 0.3 | | 1.80 | m | 6 | |
| 8 | 23하 | 교대 | 망상균열 | 0.2 | 2.0 | 2.0 | 4.00 | m | 1 | |

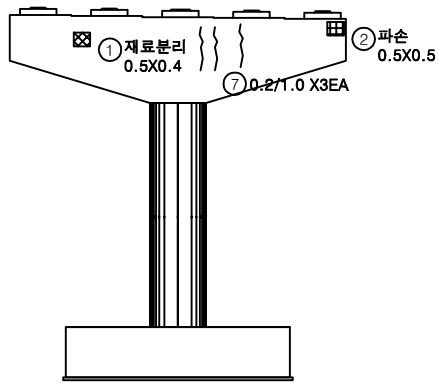
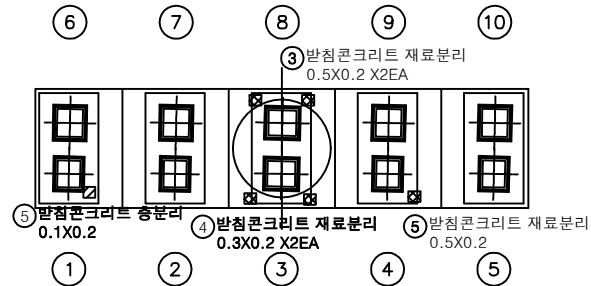
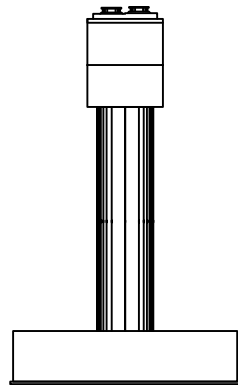
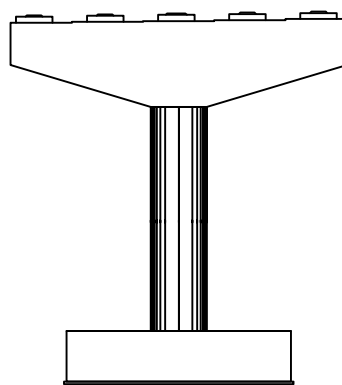
| 번호 | 구분 | 부재 | 손상내용 | 손상현황 | | | | | | 비고 |
|---|---|---|---|---|---|---|---|---|---|---|
| 7 | 23하 | 교각 | 균열(0.3mm미만) | 0.2 | 1.0 | | 3.00 | m | 3 | |

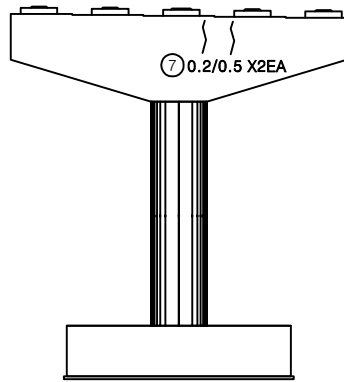
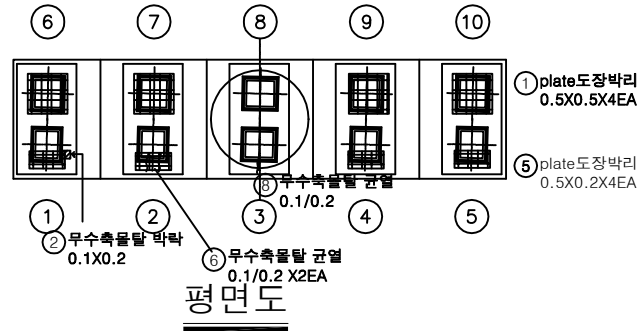
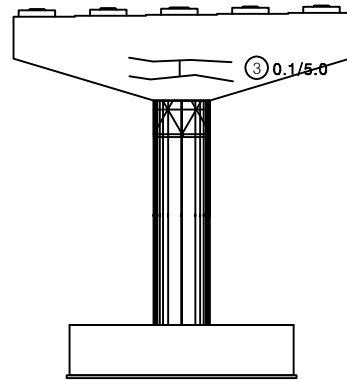
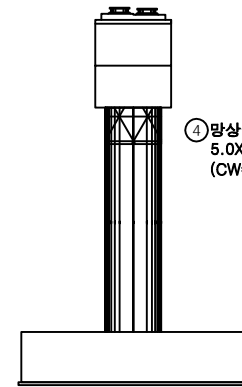
| 번호 | 구분 | 부재 | 손상내용 | 손상현황 | | | | | | 비고 |
|---|---|---|---|---|---|---|---|---|---|---|
| 3 | 19하 | 교각 | 균열(0.3mm미만) | 0.1 | 5.0 | | 5.00 | m | 1 | |
| 4 | 19하 | 교각 | 망상균열 | 0.2 | 5.0 | 1.0 | 5.00 | m <sup>2</sup> | 1 | |
| 6 | 23하 | 교량받침 | 무수축물탈 균열 | 0.1 | 0.2 | | 0.40 | m | 2 | |
| 7 | 23하 | 교각 | 균열(0.3mm미만) | 0.2 | 0.5 | | 1.00 | m | 2 | |
| 8 | 23하 | 교량받침 | 무수축물탈 균열 | 0.1 | 0.2 | | 0.20 | m | 1 | |

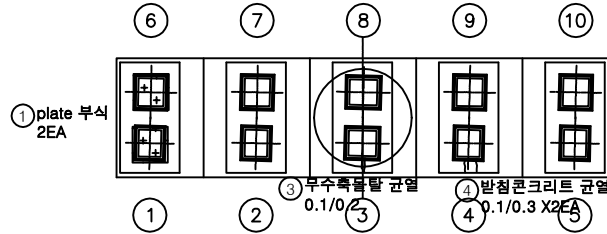
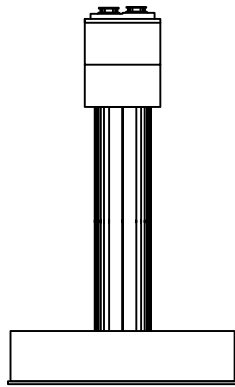
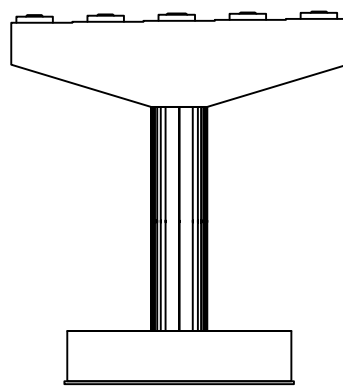
| 번호 | 구분 | 부재 | 손상내용 | 손상현황 | | | | | | 비 고 |
|---|---|---|---|---|---|---|---|---|---|---|
| 1 | 23하 | 교량받침 | plate 부식 | | | | 2.00 | EA | 2 | |
| 2 | 23하 | 교각 | 망상균열 | 0.2 | 10.0 | 1.5 | 15.00 | m | 1 | |
| 3 | 23하 | 교량받침 | 무수축물탈 균열 | 0.1 | 0.2 | | 0.20 | m | 1 | |
| 4 | 23하 | 교량받침 | 받침콘크리트 균열 | 0.1 | 0.3 | | 0.60 | m | 2 | |
