상주영천고속도로 2024~2025년 시설물 안전점검 용역  
(2025년 상반기 정기안전점검)

# 외 관 조 사 망 도

내포교

2025.04

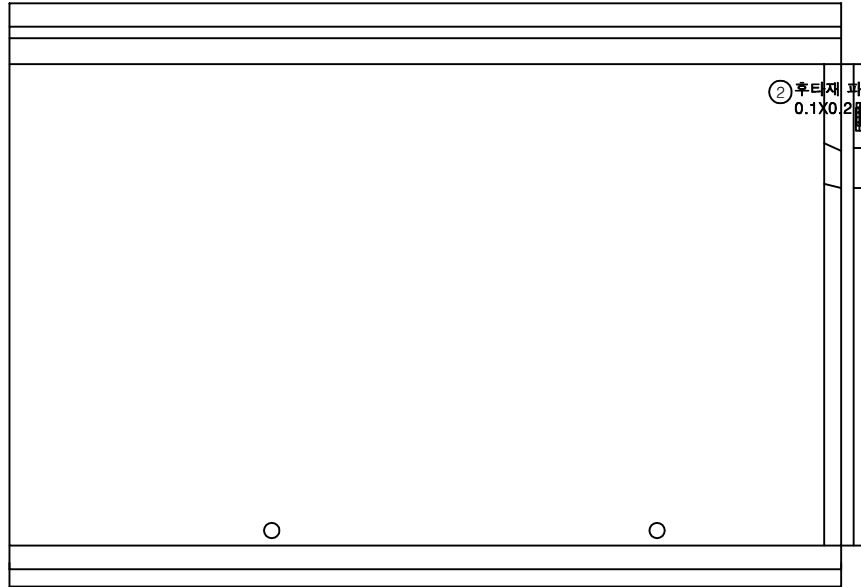
ID : 내포교 교면포장 S4 (상주방향)

| 번호 | 구분 | 부재 | 손상내용 | 손상현황 | | | | | | 비고 |
|---|---|---|---|---|---|---|---|---|---|---|
| 1 | 19하 | 신축이음 | 후타재 균열 | 0.1 | 0.3 | | 1.20 | m | 4 | |
| 2 | 19하 | 신축이음 | 후타재 파손 | | 0.1 | 0.2 | 0.02 | m <sup>2</sup> | 1 | 23'상 보수 |
| 3 | 23하 | 교면포장 | 접속도로 파손 | | 0.2 | 2.0 | 0.40 | m <sup>2</sup> | 1 | |
| 4 | 24하 | 신축이음 | 후타재 보수부 파손 | | 0.1 | 0.2 | 0.02 | m <sup>2</sup> | 1 | |

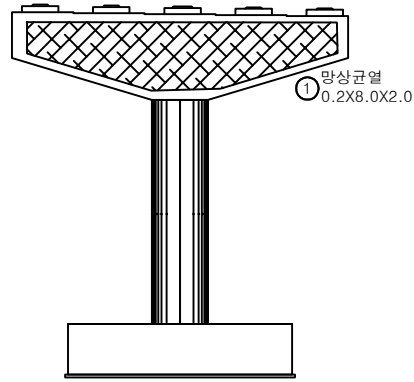
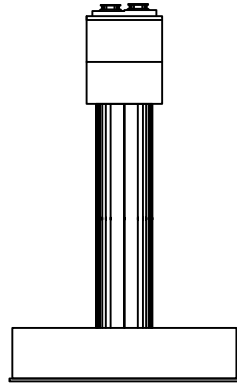
ID : 내포교 교각 P3 (상주방향)

| 번호 | 구분 | 부재 | 손상내용 | 손상현황 | | | | | | 비고 |
|---|---|---|---|---|---|---|---|---|---|---|
| 1 | 23하 | 교각 | 망상균열 | 0.2 | 8.0 | 2.0 | 16.00 | m³ | 1 | |

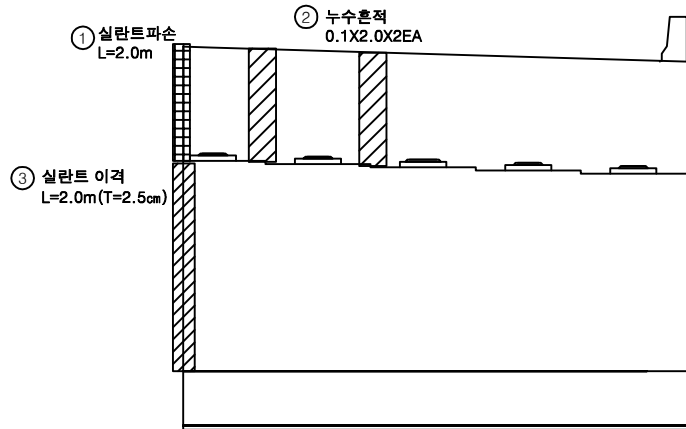
ID : 내포교 교대 A2 (영천방향)

| 번호 | 구분 | 부재 | 손상내용 | 손상현황 | | | | | | 비고 |
|---|---|---|---|---|---|---|---|---|---|---|
| 2 | 19하 | 교대 | 누수흔적 | | 0.1 | 2.0 | 0.40 | m <sup>2</sup> | 2 | |
