상주영천고속도로 2024~2025년 시설물 안전점검 용역  
(2025년 상반기 정기안전점검)

# 외 관 조 사 망 도

영천 JCT R-A교

2025.04

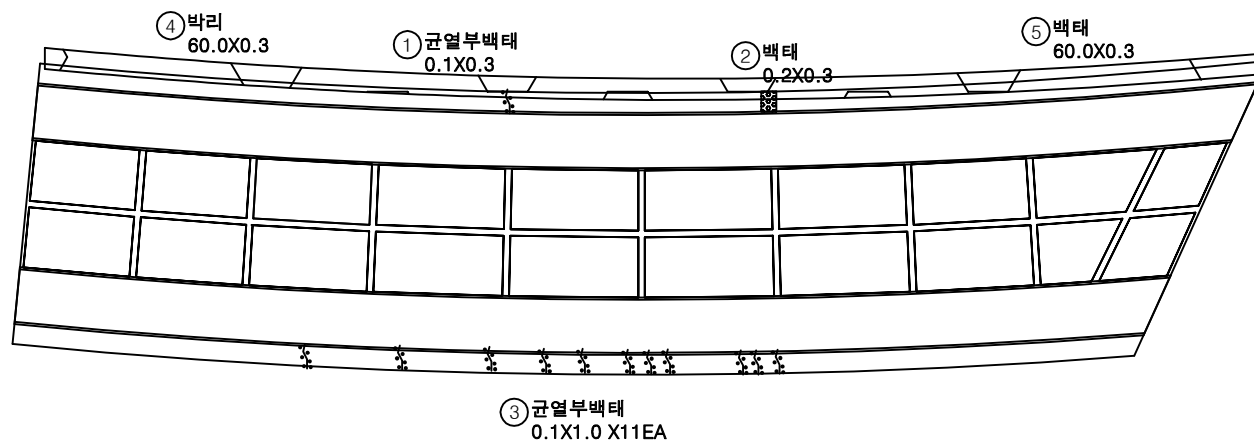
| 번호 | 구분 | 부재 | 손상내용 | 손상현황 | | | | | 비고 |
|---|---|---|---|---|---|---|---|---|---|
| 1 | 21하 | 바닥판 | 균열부백태 | | 0.1 | 0.3 | 0.03 | m <sup>2</sup> | 1 |
| 3 | 21하 | 바닥판 | 균열부백태 | | 0.1 | 1.0 | 1.10 | m <sup>2</sup> | 11 |

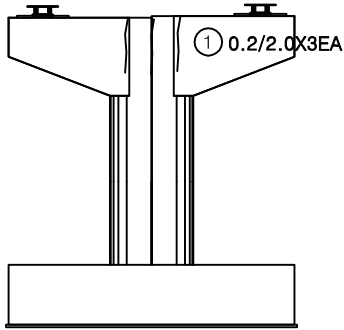
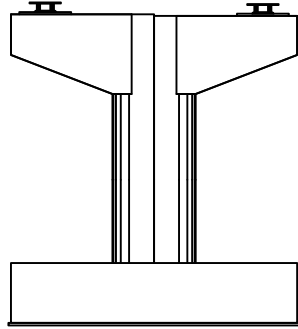
| 번호 | 구분 | 부재 | 손상내용 | 손상현황 | | | | | 비고 |
|---|---|---|---|---|---|---|---|---|---|
| 1 | 19하 | 교각 | 균열(0.3mm미만) | 0.2 | 2.0 | | 6.00 | m | 3 |
| 2 | 19하 | 교량받침 | 무수축물탈 균열 | 0.1 | 0.2 | | 1.00 | m | 5 |
| 3 | 19하 | 교량받침 | 무수축물탈 균열 | 0.1 | 0.2 | | 1.40 | m | 7 |

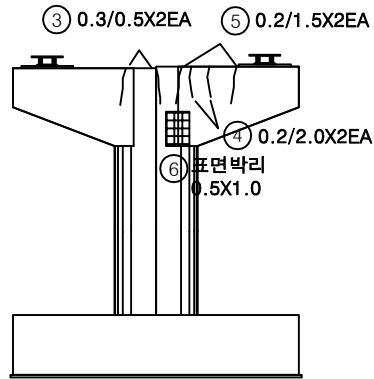
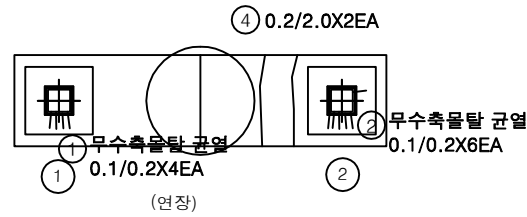
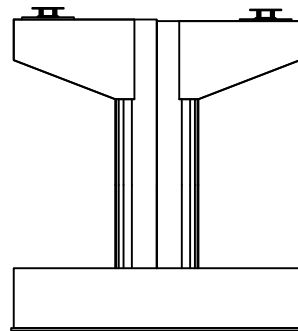
| 번호 | 구분 | 부재 | 손상내용 | 손상현황 | | | | | 비고 |
|---|---|---|---|---|---|---|---|---|---|
| 1 | 19하 | 교량받침 | 무수축물탈 균열 | 0.1 | 0.2 | | 0.80 | m | 4 |
| 2 | 19하 | 교량받침 | 무수축물탈 균열 | 0.1 | 0.2 | | 1.20 | m | 6 |
| 3 | 19하 | 교각 | 균열(0.3mm이상) | 0.3 | 0.5 | | 1.00 | m | 2 |
| 4 | 19하 | 교각 | 균열(0.3mm미만) | 0.2 | 2.0 | | 4.00 | m | 2 |
| 5 | 19하 | 교각 | 균열(0.3mm미만) | 0.2 | 1.5 | | 3.00 | m | 2 |

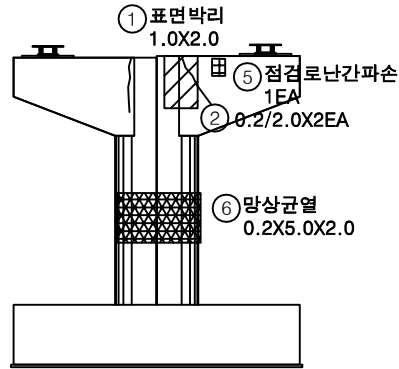
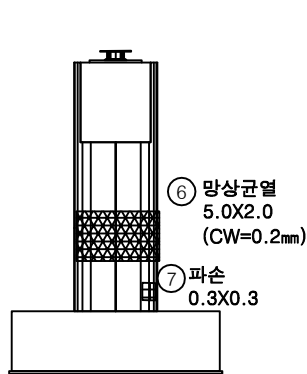
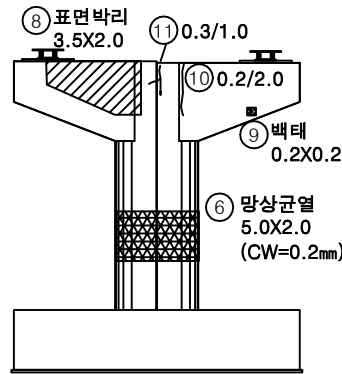
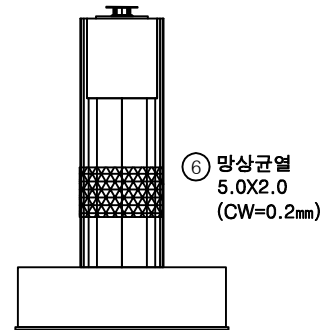
| 번호 | 구분 | 부재 | 손상내용 | 손상현황 | | | | | 비 고 |
|---|---|---|---|---|---|---|---|---|---|
| 2 | 19하 | 교각 | 균열(0.3mm미만) | 0.2 | 2.0 | | 4.00 | m | 2 |
| 3 | 19하 | 교량받침 | 무수축물탈 균열 | 0.1 | 0.2 | | 1.40 | m | 7 |
| 4 | 19하 | 교량받침 | 무수축물탈 균열 | 0.1 | 0.2 | | 1.60 | m | 8 |
| 6 | 21하 | 교각 | 망상균열 | 0.2 | 5.0 | 2.0 | 10.00 | m <sup>2</sup> | 1 |
| 10 | 21하 | 교각 | 균열(0.3mm미만) | 0.2 | 2.0 | | 2.00 | m | 1 |
| 11 | 21하 | 교각 | 균열(0.3mm이상) | 0.3 | 1.0 | | 1.00 | m | 1 |

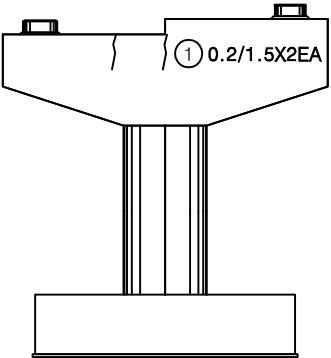
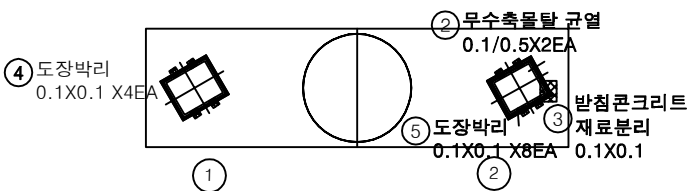
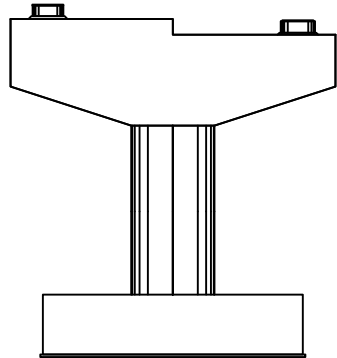
| 번호 | 구분 | 부재 | 손상내용 | 손상현황 | | | | | | 비고 |
|---|---|---|---|---|---|---|---|---|---|---|
| 1 | 19하 | 교각 | 균열(0.3mm미만) | 0.2 | 1.5 | | 3.00 | m | 2 | |
| 2 | 19하 | 교량받침 | 무수축물탈 균열 | 0.1 | 0.5 | | 1.00 | m | 2 | |
