상주영천고속도로 2024~2025년 시설물 안전점검 용역  
(2025년 상반기 정기안전점검)

# 외 관 조 사 망 도

영천 JCT R-B교

2025.04

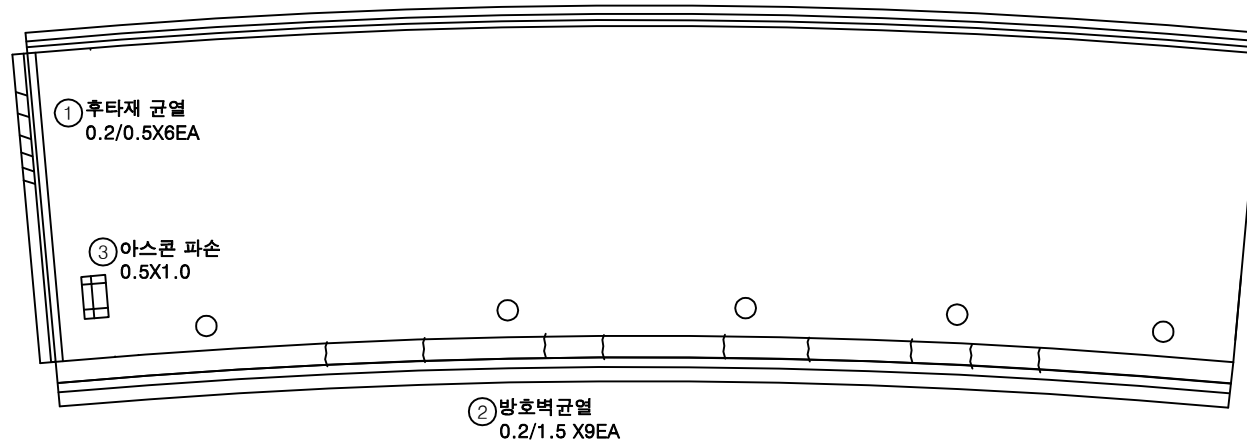
| 번호 | 구분 | 부재 | 손상내용 | 손상현황 | | | | | | 비고 |
|---|---|---|---|---|---|---|---|---|---|---|
| 1 | 19하 | 신속이음 | 후타재 균열 | 0.2 | 0.5 | | 3.00 | m | 6 | |
| 2 | 21하 | 방호벽 | 방호벽 균열 | 0.2 | 1.5 | | 13.50 | m | 9 | |
| 3 | 24하 | 교면포장 | 아스콘 파손 | | 0.5 | 1.0 | 0.50 | m <sup>2</sup> | 1 | |

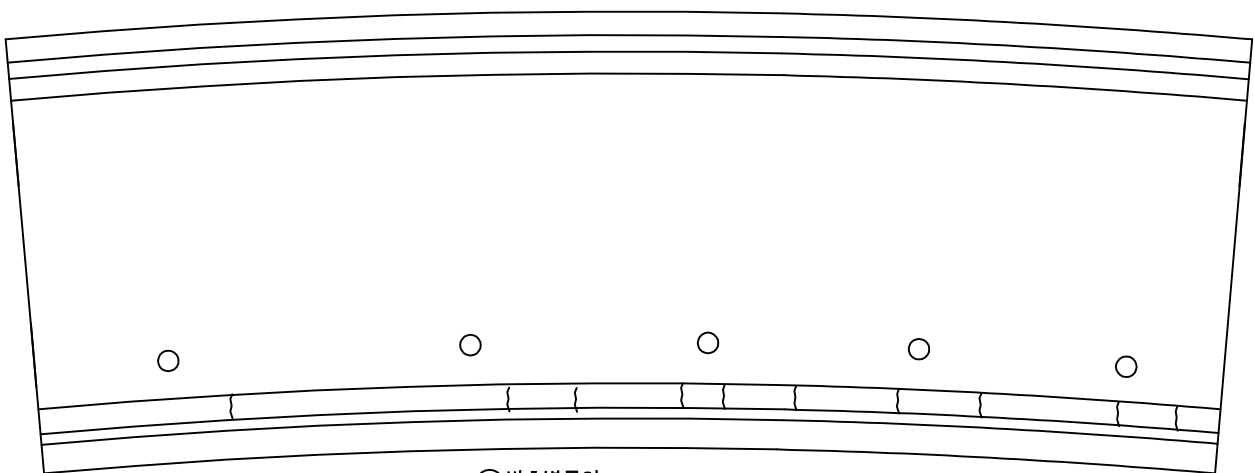
① 방호벽균열  
0.2/1.5 X10EA

| 번호 | 구분 | 부재 | 손상내용 | 손상현황 | | | | | | 비고 |
|---|---|---|---|---|---|---|---|---|---|---|
| 1 | 21하 | 방호벽 | 방호벽 균열 | 0.2 | 1.5 | | 15.00 | m | 10 | |

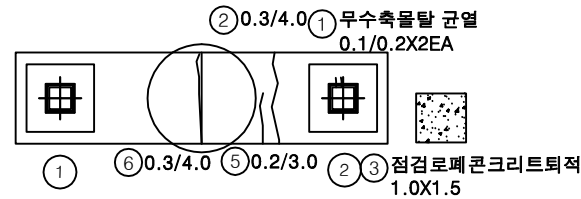
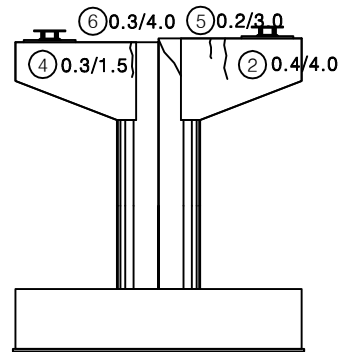
| 번호 | 구분 | 부재 | 손상내용 | 손상현황 | | | | | | 비고 |
|---|---|---|---|---|---|---|---|---|---|---|
| 1 | 19하 | 교량방침 | 무수축물탈 균열 | 0.1 | 0.2 | | 0.40 | m | 2 | |
| 2 | 19하 | 교각 | 균열(0.3mm 이상) | 0.4 | 4.0 | | 4.00 | m | 1 | |
| 4 | 19하 | 교각 | 균열(0.3mm 이상) | 0.3 | 1.5 | | 1.50 | m | 1 | |
| 5 | 21하 | 교각 | 균열(0.3mm 미만) | 0.2 | 3.0 | | 3.00 | m | 1 | |
| 6 | 21하 | 교각 | 균열(0.3mm 이상) | 0.3 | 4.0 | | 4.00 | m | 1 | |

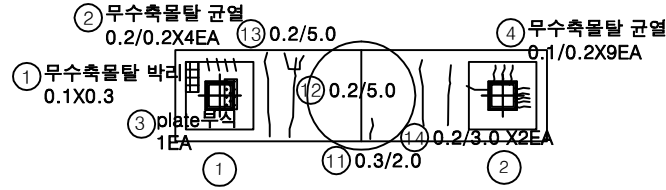
| 번호 | 구분 | 부재 | 손상내용 | 손상현황 | | | | | | 비고 |
|---|---|---|---|---|---|---|---|---|---|---|
| 2 | 19하 | 교량받침 | 무수축물탈 균열 | 0.2 | 0.2 | | 0.80 | m | 4 | |
| 3 | 19하 | 교량받침 | plate 부식 | | | | 1.00 | EA | 1 | |
| 4 | 19하 | 교량받침 | 무수축물탈 균열 | 0.1 | 0.2 | | 1.80 | m | 9 | |
| 6 | 19하 | 교각 | 균열(0.3mm미만) | 0.2 | 2.0 | | 6.00 | m | 3 | |
| 7 | 19하 | 교각 | 균열(0.3mm미만) | 0.2 | 1.0 | | 1.00 | m | 1 | |
| 11 | 21하 | 교각 | 균열(0.3mm이상) | 0.3 | 2.0 | | 2.00 | m | 1 | |
| 12 | 21하 | 교각 | 균열(0.3mm미만) | 0.2 | 5.0 | | 5.00 | m | 1 | |
| 13 | 21하 | 교각 | 균열(0.3mm미만) | 0.2 | 5.0 | | 5.00 | m | 1 | |
| 14 | 25상 | 교각 | 균열(0.3mm미만) | 0.2 | 3.0 | | 6.00 | m | 2 | |
